## Bomen Effect Analyse

*Ridder Snouckaertlaan e.o., Voorburg*

Bomen Effect Analyse  
Ridder Snouckaertlaan e.o., Voorburg

Definitief  
13-02-2023

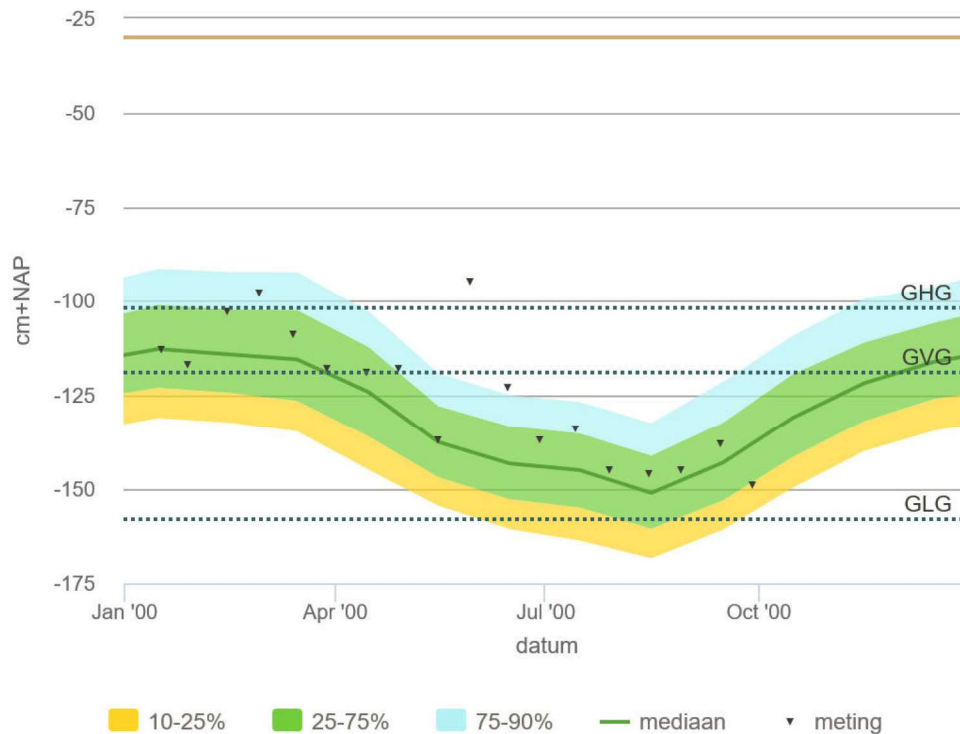
Grafiek 1: Meetreeks en regime curve peilbuis B30G1033001

De grafiek geeft aan dat de gemiddeld hoogste grondwaterstand ten opzichte van het maaiveld (bruine lijn op 30 cm-NAP) inderdaad 70 centimeter onder maaiveld ligt. In de zomer zakt de grondwaterstand tot 120 centimeter onder maaiveld.

De bomen in het plan gebied staan op een grondwaterprofiel. Dit is een profiel waarbij gedurende het gehele jaar voldoende capillaire vochtnalevering vanuit het grondwater naar de boomwortels mogelijk is.
