## Kadewerkzaamheden – Ophoging langs de Stompwijksche Vaart

### Betreft: herstelwerk naar aanleiding van een inspectiemelding 2022 (Informatiekaart)

Locatie: Perceel tussen A4 en De Star t.h.v. 28 - Leidschemdam

- Betreft: ophoogwerk
- Opgesteld door: [REDACTED] (Vakspecialist Waterkeringen)
- Datum: 1-12-2022

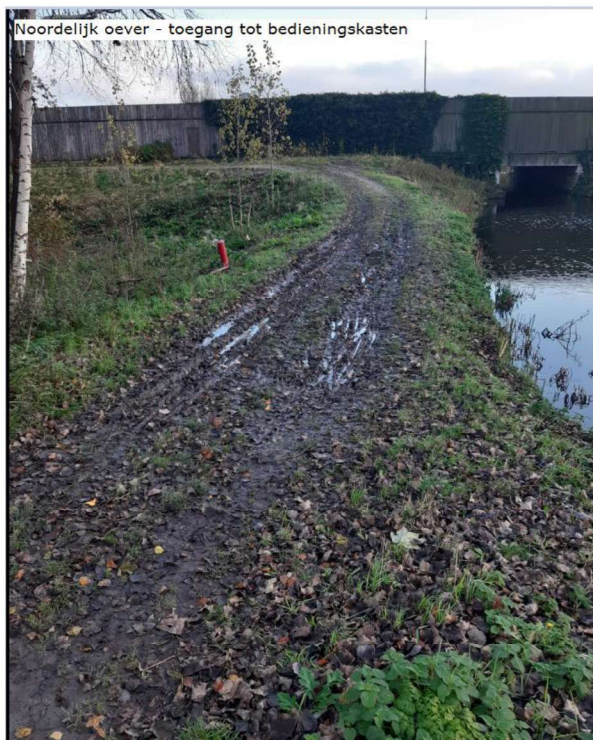
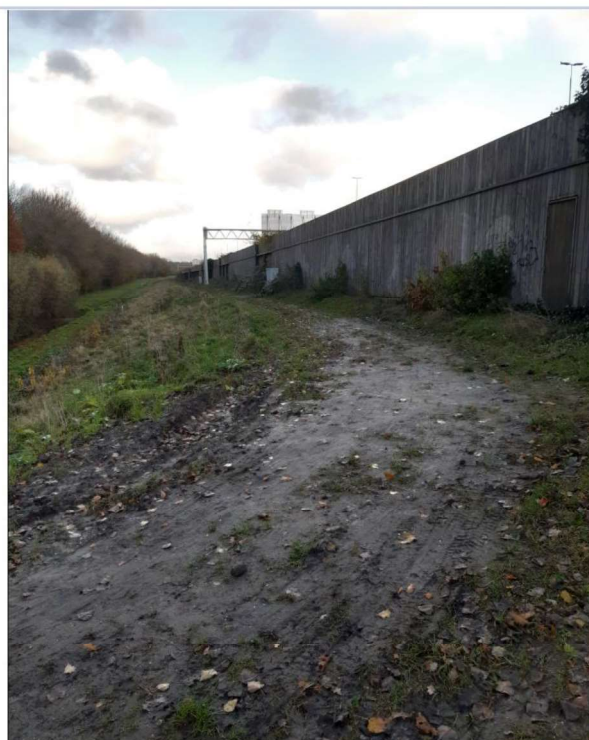
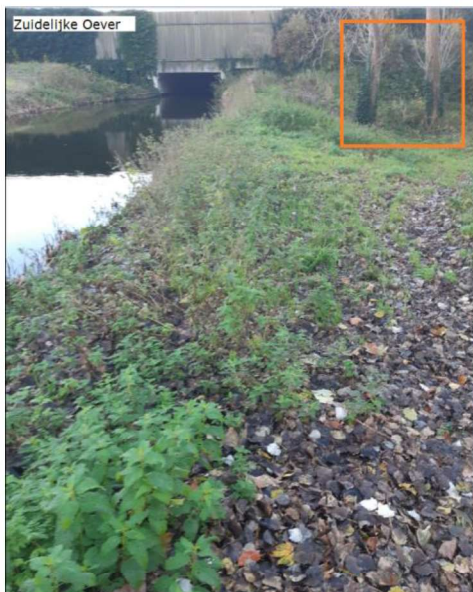
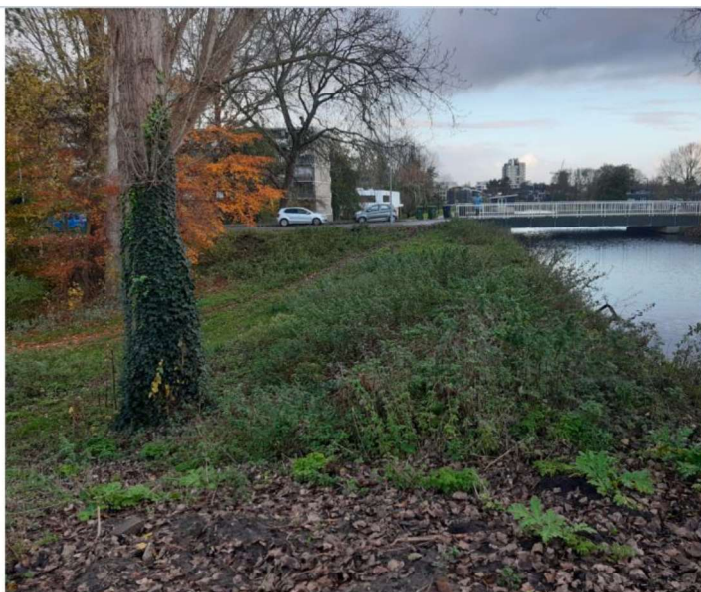
## Impressie locatie

- Er staat een hoge boom op het binnentalud nabij de kruin van de kade en het laagste punt in de kade (kadastraal gebied: De staat). De boom vormt een risico voor de kering. Bij omvallen zou de kruin zodanig kunnen beschadigen dat er dijkoverloop kan ontstaan. Deze boom zal verwijderd moeten worden voor de ophoging en het verkleinen van de toekomstige risico's. Hierover afstemming zoeken met de contactpersoon van de staat. Een eventuele herplanting op hetzelfde perceel zou gezien het perceel tot de mogelijkheden behoren.

- Noordelijke kant ligt voldoende op hoogte. Aan deze zijde zijn meerdere schadebeelden gemeld van schade door bandensporen. Uit nader onderzoek lijken deze schadebeelden te ontstaan door medegebruik van de kering als aanrijdroute voor de bedieningskasten van de A4. Wellicht is het raadzaam om in overleg met de Staat een voorziening te realiseren aan deze zijde voor de toegang (mogelijke voorziening: gras betontegelpad).

Lage plek tussen de Star en de A4 met populier op de kade

- Na uitvoering revisietekening opstellen
- Optioneel Noordzijde: in samenspraak/overleg met de staat: aanbrengen voorziening ter preventie van schade rijden van de kruin. (40 m)
