# DORPSSTRAAT 17 OUDERKERK a/d IJSSEL

Bouwhistorische  
opname en  
waardestelling

Rapport Dorpsstraat 17, Ouderkerk aan den IJssel  
Bouwhistorische opname en waardestelling

De bouwhistorische opname werd uitgevoerd in het rijksmonument Dorpsstraat 17, 2935 AB te Ouderkerk aan den IJssel, monumentnummer 31979, kadastraal nr. C 1628, RD-coördinaten 103.222, 438.836.

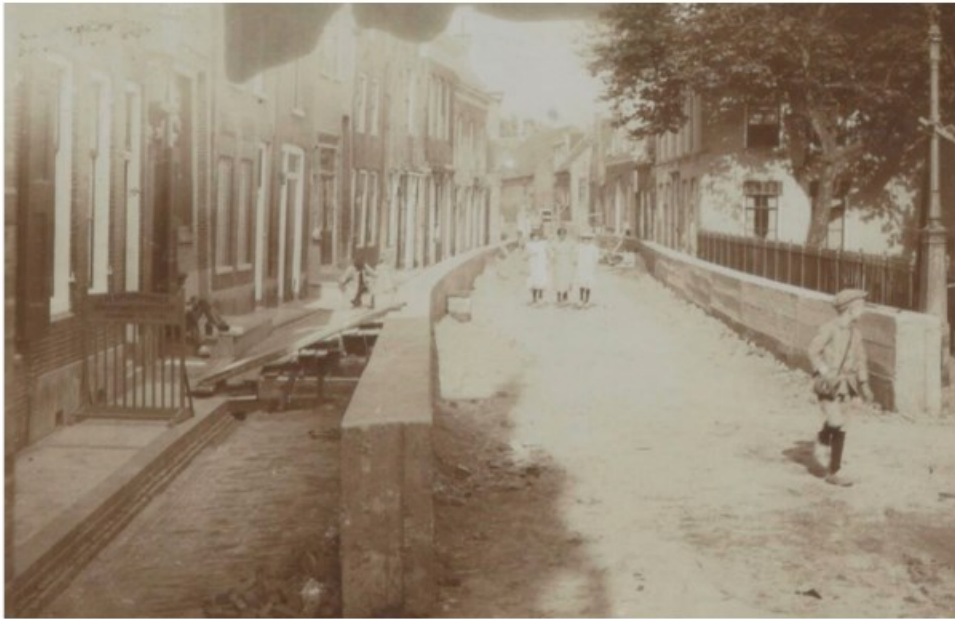
Afbeelding 3.20 toont duidelijk hoe dit te werk ging; aan weerszijden van de straat werden betonnen randen geplaatst waarna de tussenliggende ruimte werd opgevuld en dus het wegdek (en dus de dijk) werd verhoogd.

*Afb. 3.20 Foto van enige tijd na de ramp van 1916 (zie 3.19). De watersnood heeft geresulteerd in de hier zichtbare oplossing: op de weg worden twee hoge, betonnen randen geplaatst, waarna het wegdek (en daarmee het dijklichaam) wordt verhoogd. Deze betonnen elementen zijn tot op de dag van vandaag in de dijk zichtbaar.  
SAMH 0440\_69760*

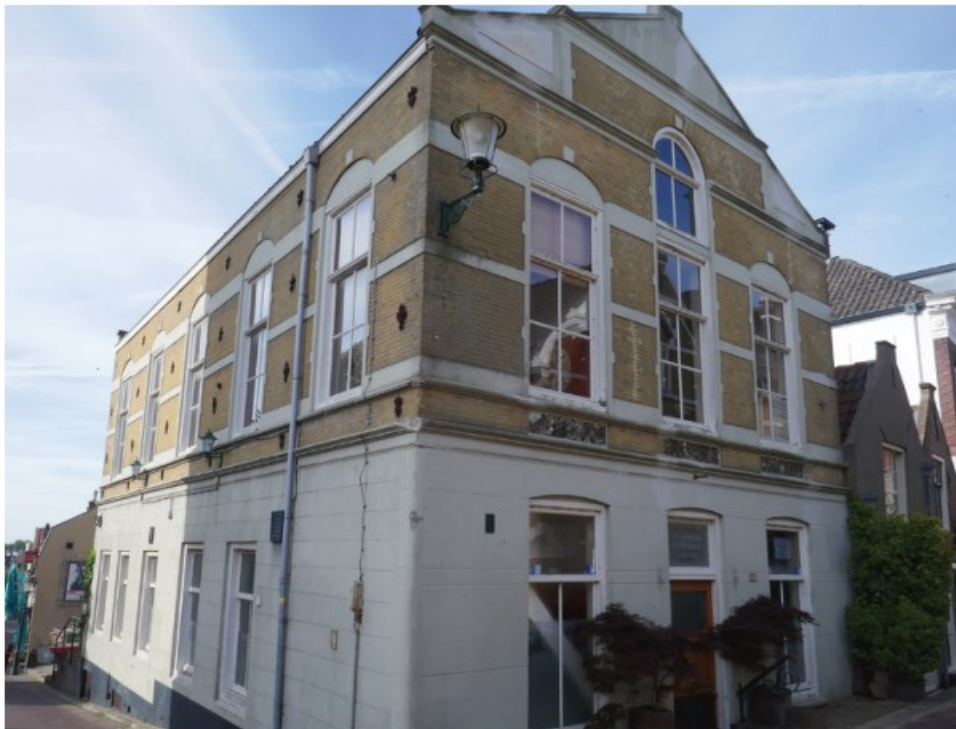
Afbeelding 4.2 maakt daarbij de huidige situatie duidelijk, die vrijwel geheel met die uit 1973 overeenkomt; slechts de topgevel is iets verder aangesmeerd, het opschrift "De Harmonie" boven het venster (linksonder) is verdwenen en aan de gevel hangt een hoeklamp.

Afb. 4.2 Foto van de voorgevel. De vastgelegde toestand komt nog vrijwel geheel overeen met de situatie in 1973 (en zelfs die in 1922; zie afb. 3.12).

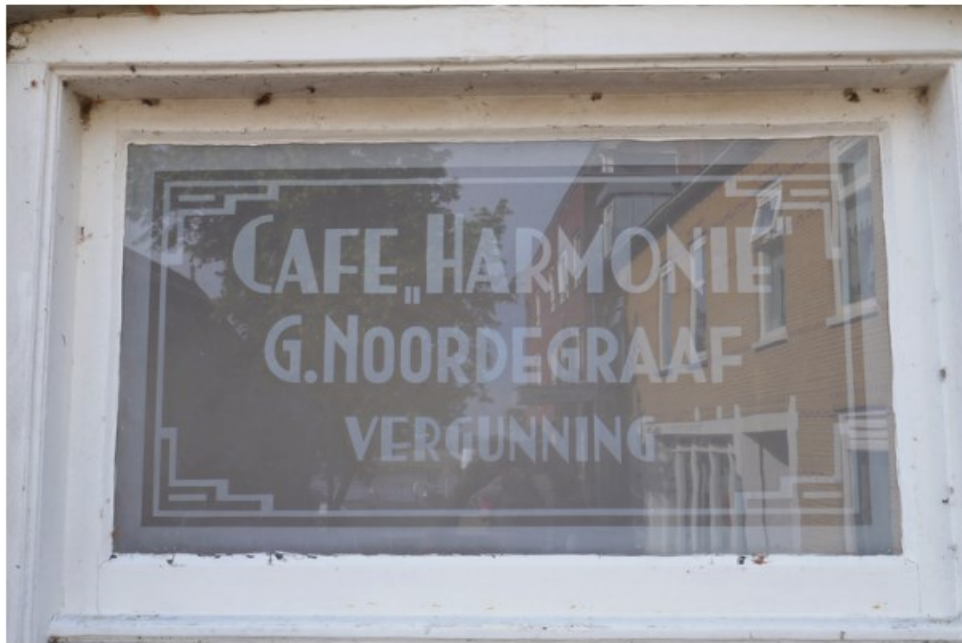
Afb. 4.3 Close-up van de glasruit boven de ingang aan de Dorpsstraat.  
Hier is de naam van de man zichtbaar, die rond 1964 eigenaar van het café werd.

Boven de voordeur is een ruit aanwezig waarop een tekst valt te lezen; *Café „Harmonie” G. Noordegraaf vergunning* (zie afb. 4.3).

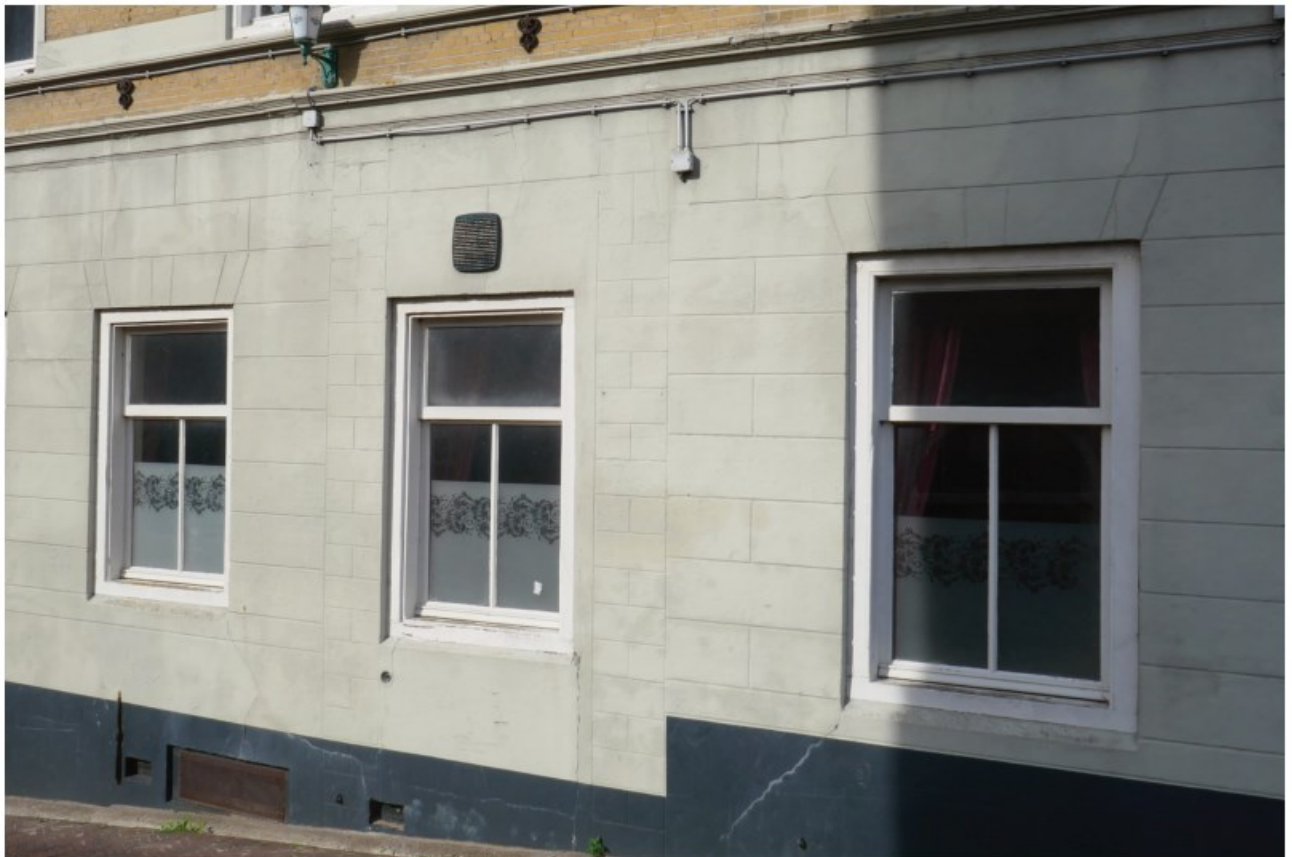
Het middelste venster op de begane grond kent een afwijkende verdeling van het blokkenpatroon in de pleisterlaag (zie afb. 4.4).

In de dichtzetting van de buitendeur is een venster geplaatst dat in zijn vormgeving de naastgelegen exemplaren volgt (zie afb. 4.4).

*Afb. 4.4 In de zijgevel is in het pleisterwerk de locatie van de voormalige buitendeur te zien (nu het middelste venster; zie ook bijv. 3.6). Deze ingang werd tussen 1964 en 1972 gesloten.*

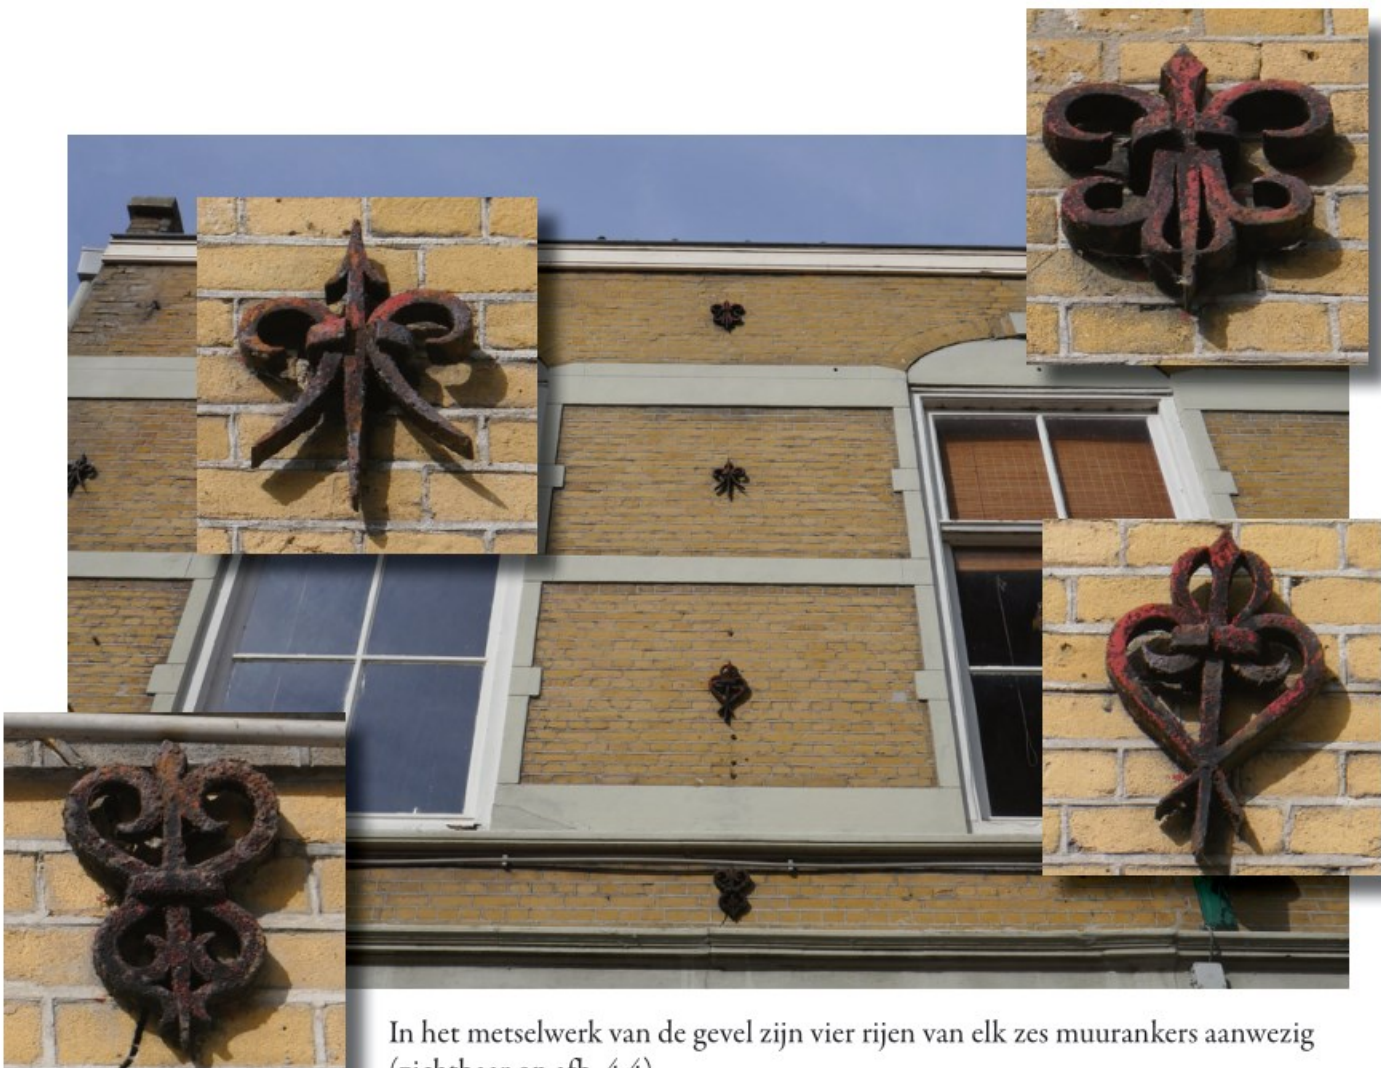
Afb. 4.5 Detail van de zijgevel aan de Kalverstraat; hier zijn een reeks muurankers aanwezig (vier verticaal maal zes horizontaal). De ankers in elk van de vier rijen kent een iets andere vormgeving (zie inzetten).

Deze muurankers hebben horizontaal (per rij) dezelfde vormgeving, doch bestaan verticaal uit vier verschillende variaties (zie afb. 4.5).

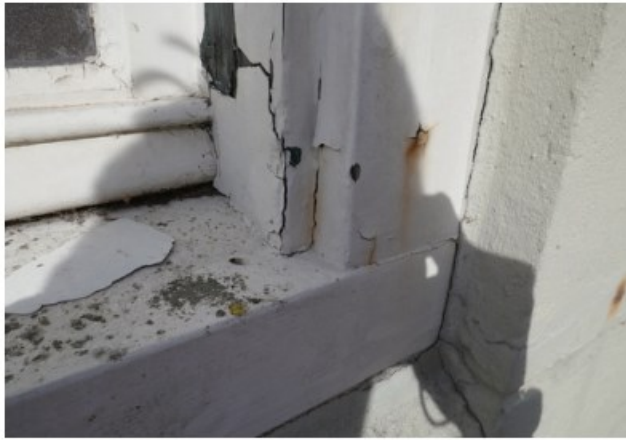
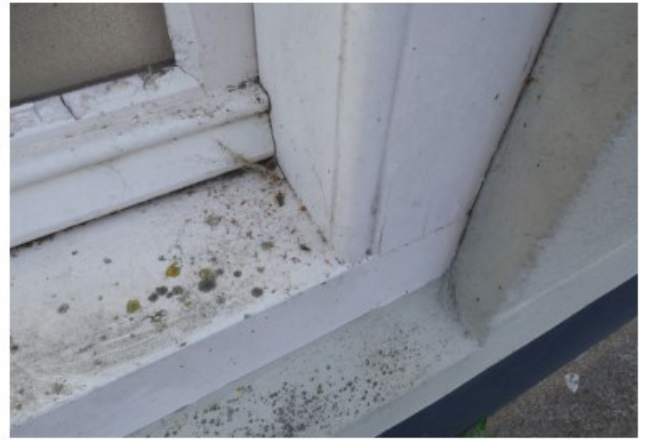
Ook verschilt de detaillering van de vensters aan weerszijden van de vensters; zie bijvoorbeeld op afbeelding 4.6 hoe de hoeken in de rechtervensters met een ronde profilering is afgewerkt, terwijl deze links gewoon recht is afgewerkt.

Aangezien dit fenomeen reeds op enkele vroege foto's valt waar te nemen, en tevens op diverse bouwtekeningen voorkomt (zie vorig hoofdstuk) lijkt dit verschil in afmeting en uitvoering niet het resultaat van een latere aanpassing te zijn, doch tot de originele opzet te behoren.

*Afb. 4.6 In de zijgevel zijn tussen de linker- en rechter twee vensters (aan weerszijden van de voormalige buitendeur) enige verschillen in de vormgeving van de vensters aanwezig. Dit hangt waarschijnlijk met een functieverval samen in plaats van met enige latere wijzigingen.*

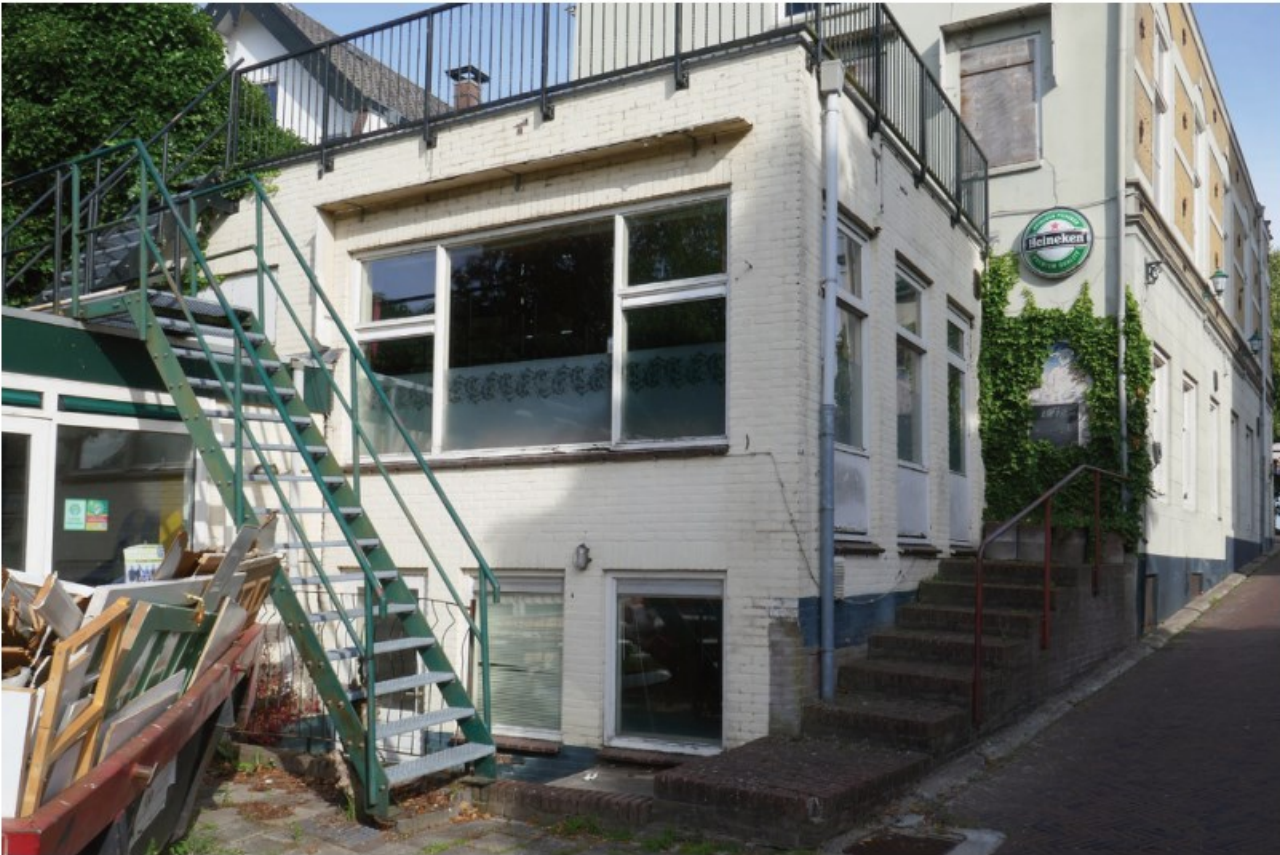
Afb. 4.7 Foto van de achterzijde, waar de aanbouw uit 1972 (ruimte 0.02) duidelijk zichtbaar is. Let links op de metalen, groene trap die over de snackbar 0.03 naar het platte dak van 0.02 leidt.

Boven het bouwdeel is een plat dak aanwezig dat zowel intern (via de eerste verdieping) als via een externe, metalen (nood-)trap kan worden bereikt (zie 4.7).

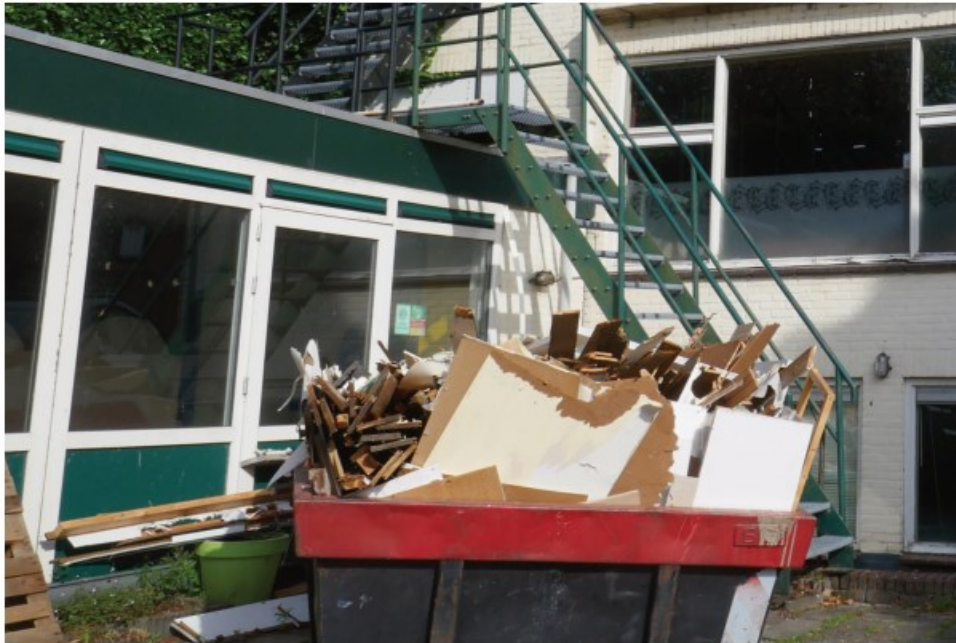
*Afb. 4.8 Achter ruimte 0.02 bevindt zich de snackbar (0.03) uit 1967. Links is de kunststof pui duidelijk zichtbaar.*

Deze ruimte (0.03) bestaat uit een gemetselde rechthoek, waarbij aan de zijde van de Kalverstraat een kunststof pui met vensters en een toegangsdeur is aangebracht (zie afb. 4.8).

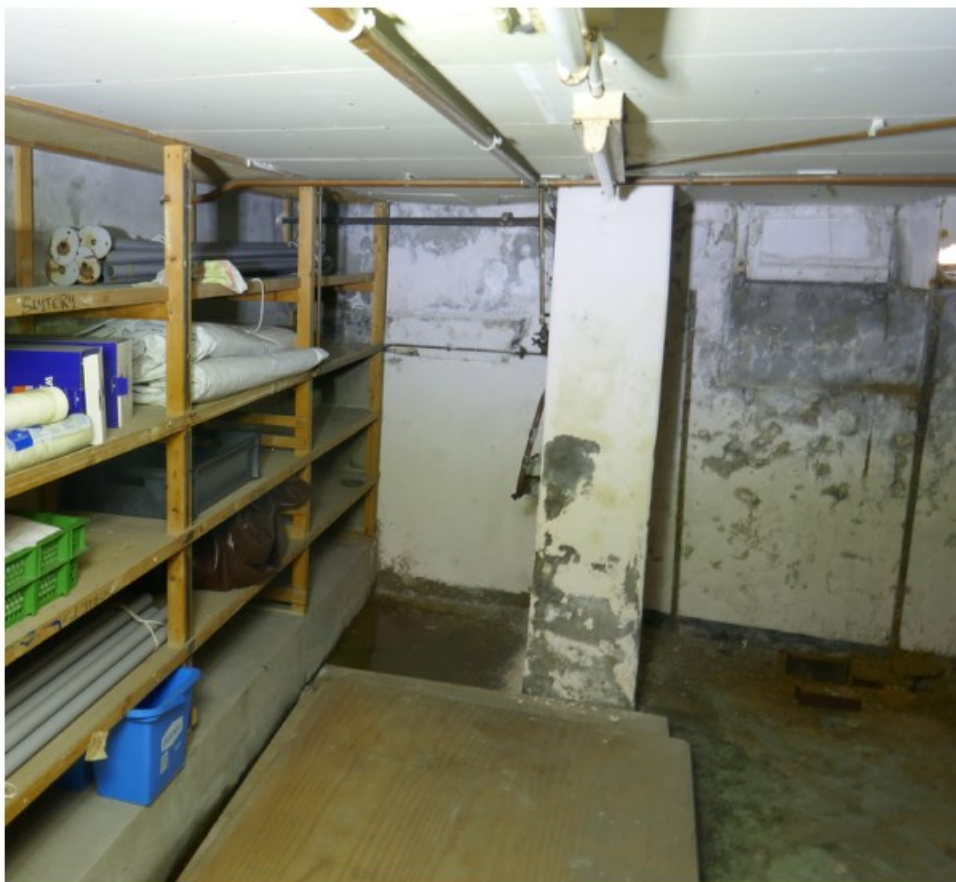
De vloeren van de ruimtes bestaan uit beton en de wanden zijn met witte pleister afgewerkt (zie afb. 4.10).

Hierin zijn op meerdere plekken beschadigingen en vervuilingen te zien, doch een duidelijk zicht op de achterliggende bouw materie wordt niet verkregen.

De plafonds van de kelderruimtes -1.01 en -1.01a zijn met gipsplaten afgedekt (zichtbaar op afb. 4.10).

Afb. 4.10 Foto ruimte -1.01a, gezien richting de Kalverstraat (rechts is onder het plafond een dichtgezet buitenvenster zichtbaar). De (sub-)recent aangebrachte interieurafwerkingen op vloer, muren en plafond zijn goed zichtbaar.

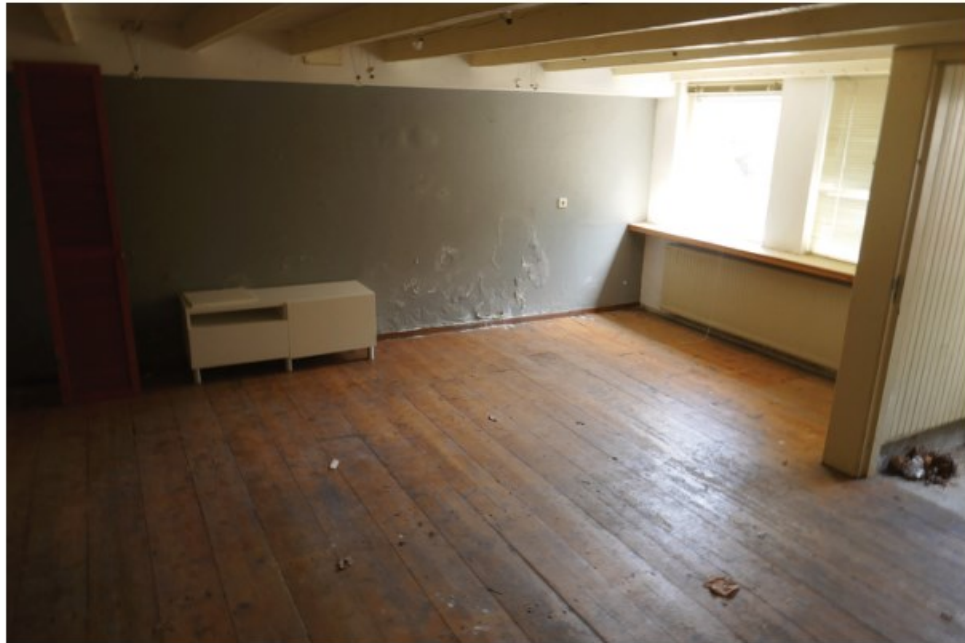
ruimte -1.02

Afb. 4.11 Foto van ruimte -1.02, gezien richting de Kalverstraat (de ramen bevinden zich naast de groene metalen trap; zie afb. 4.7).

De ruimte is in 1972 geheel nieuw gebouwd en bevat geen oudere bouwmaterialie.

De afwerkingen van de ruimte zijn goed zichtbaar.

De vloer is met een houten delen (21 cm breed) afgewerkt (zie afb. 4.11).

De wanden zijn glad en grijs gepleisterd (met enige vochtschade), waarbij aan de zijde van ruimte -1.01 opvallend genoeg witgeverfde golfplaten tegen de wand zijn bevestigd (waarschijnlijk als interieurafwerking).

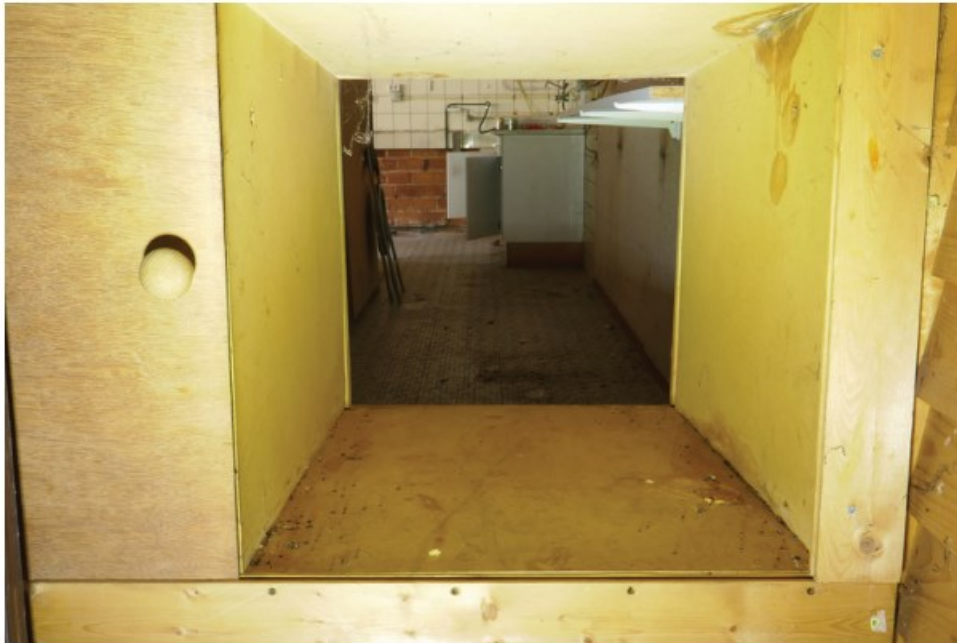
*Afb. 4.12 De snackbar -1.03 staat in verbinding met de rest van de kelder door middel van een klein doorgeefluik. De snackbar (door het luik zichtbaar) is verder niet onderzocht.*

De - geheel (sub-)recent ingerichte - snackbar -1.03 is daarom niet verder bezocht. Afbeelding 4.12 toont een blik dóór dit doorgeefluik en geeft een (kleine) indruk van het interieur van -1.03.

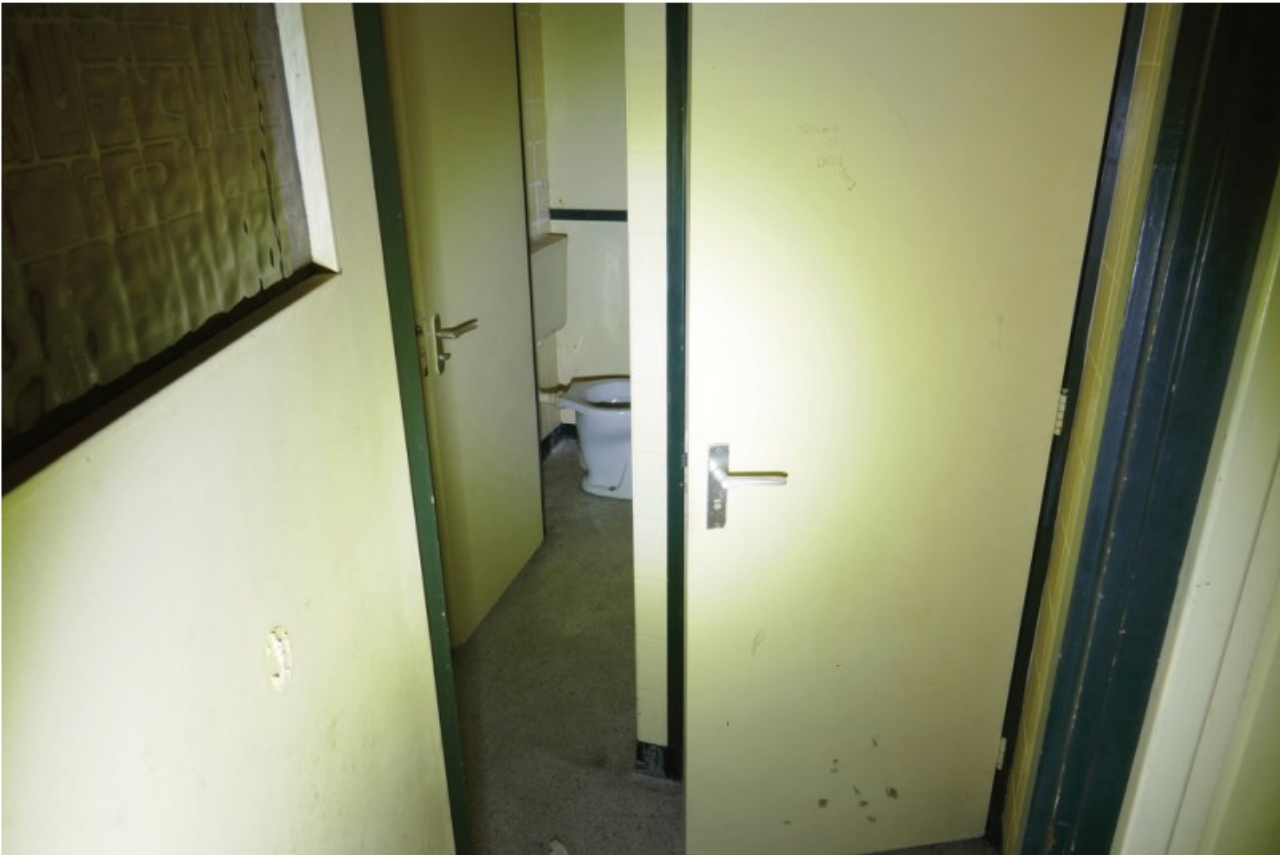
De vloer bestaat is afgewerkt met een grijze granito-laag (zichtbaar op afb. 4.13).

Afb. 4.13 Foto van toilet -1.04, dat tussen 1964 en 1972 moet zijn aangelegd. De afwerkingen zijn alle (sub-)recent en stammen mogelijk nog uit die bouwtijd.

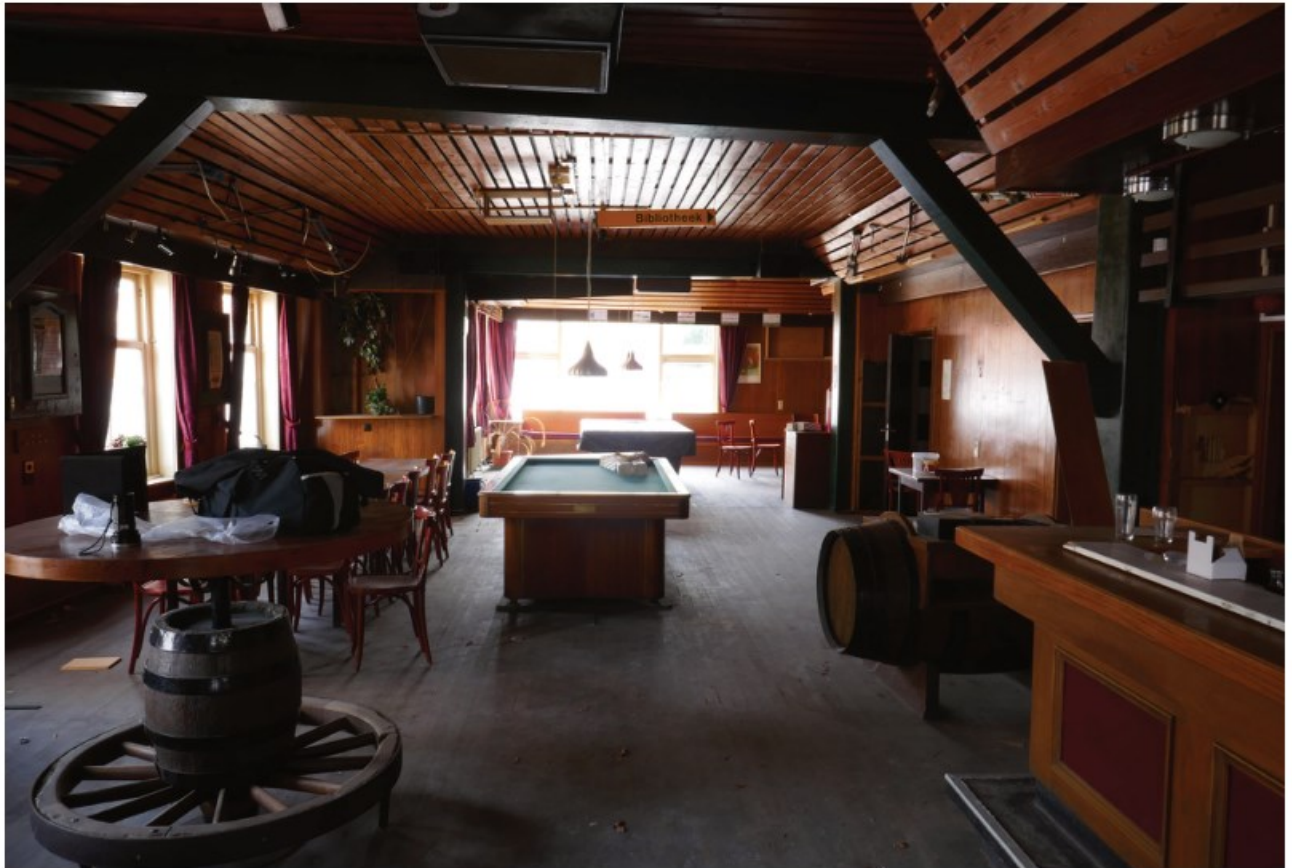
De vloer is afgewerkt met een bruine parketvloer (7 cm brede delen), waarbij op de grens met zaal 0.02 een duidelijk naad te zien valt (net zichtbaar op 4.14). In 0.02 is overigens dezelfde parketvloer weer aanwezig.

*Afb. 4.14 Ruimte 0.01 betreft de grote café-zaal op de begane grond. De inrichting kent veel hout en bruine tinten, hetgeen recht doet aan het begrip "bruin café".*

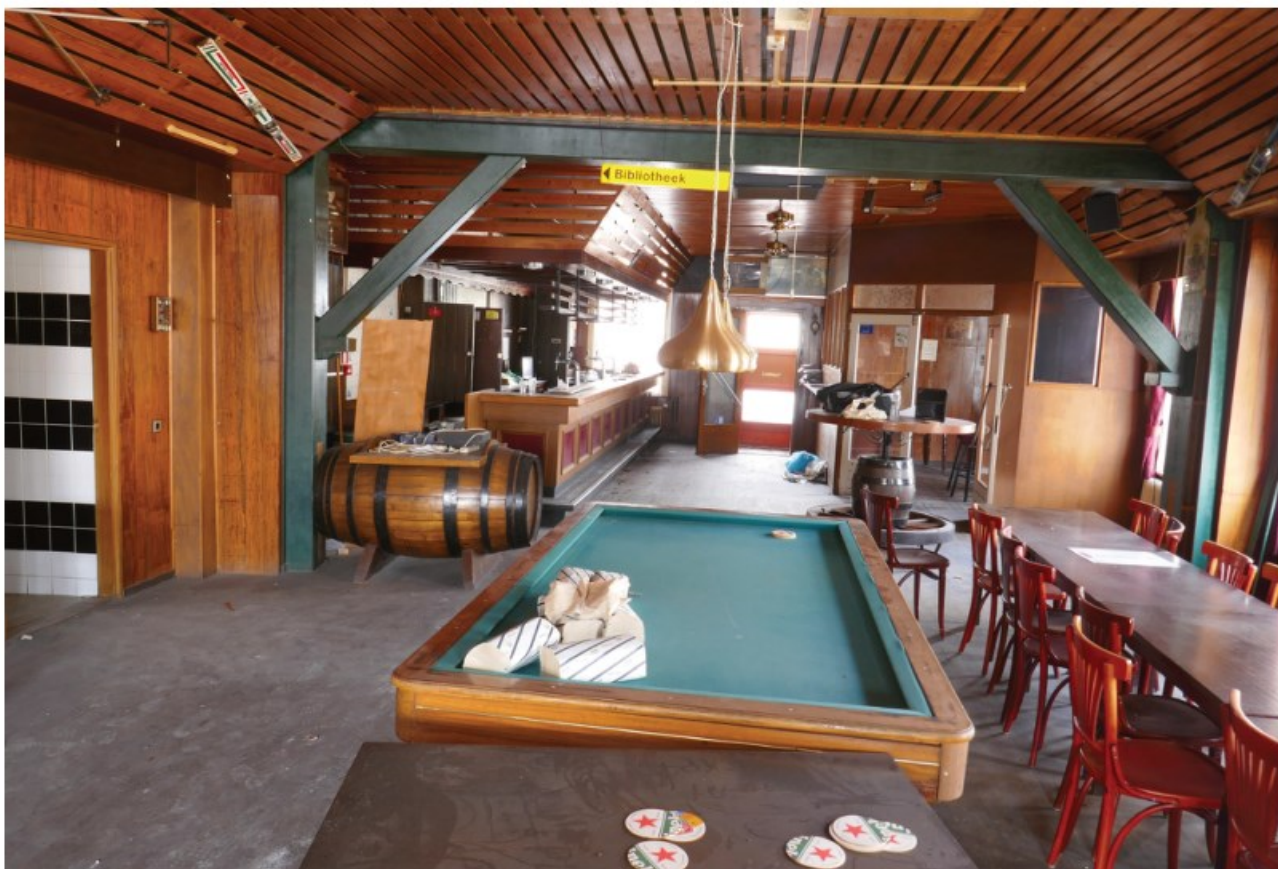
Afb. 4.15 Foto van ruimte 0.01, gezien richting de voorzijde aan de Dorpsstraat (vergelijk met 4.14, die andersom werd genomen). De diverse interieurafwerkingen zijn duidelijk zichtbaar.

De (groengeverfde) balken met korbeels bezitten geen enkele draagkracht en zijn puur (sub-)recent ingebrachte sierelementen, ongetwijfeld bedoeld om de ruimte een meer 'historisch' aandoende sfeer te geven.

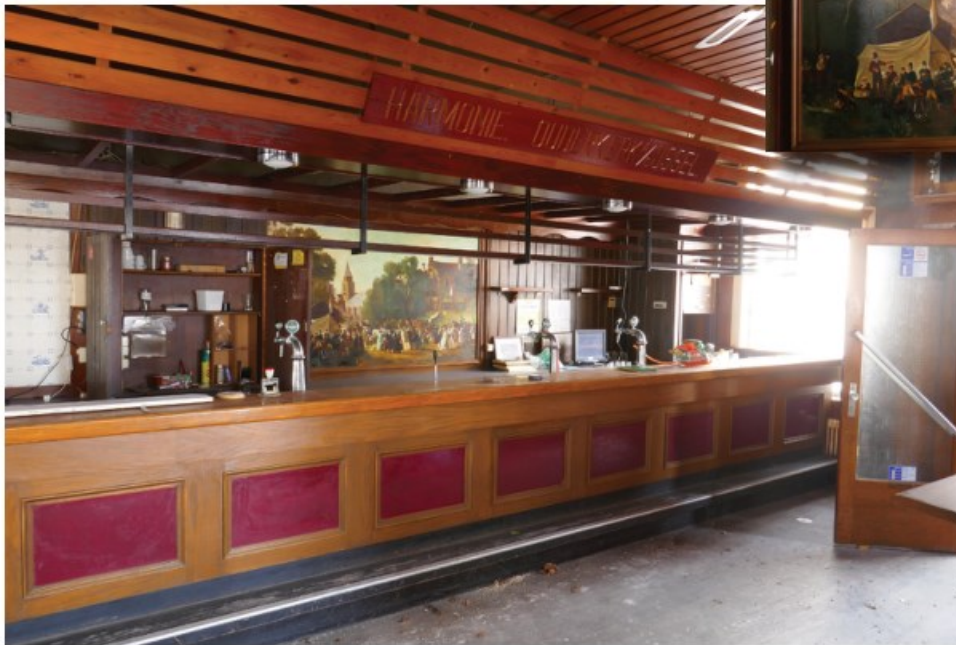
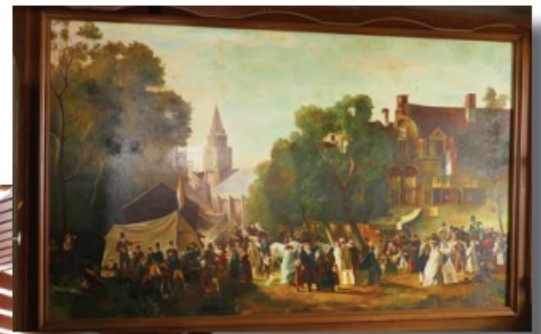
Afb. 4.16 Foto van de bar in 0.01 (ook zichtbaar op 4.14 en 4.15). Erachter zijn diverse elementen te zien, zoals een tegeltableau links en schilderij midden (zie ook inzet). N.B: Bovenaan de bar is een plank met gegraveerde tekst "Harmonie Ouderkerk a/d IJssel" te zien. Het lijkt dit bord te zijn dat op afb. 3.13 tegen de voorgevel hangt.

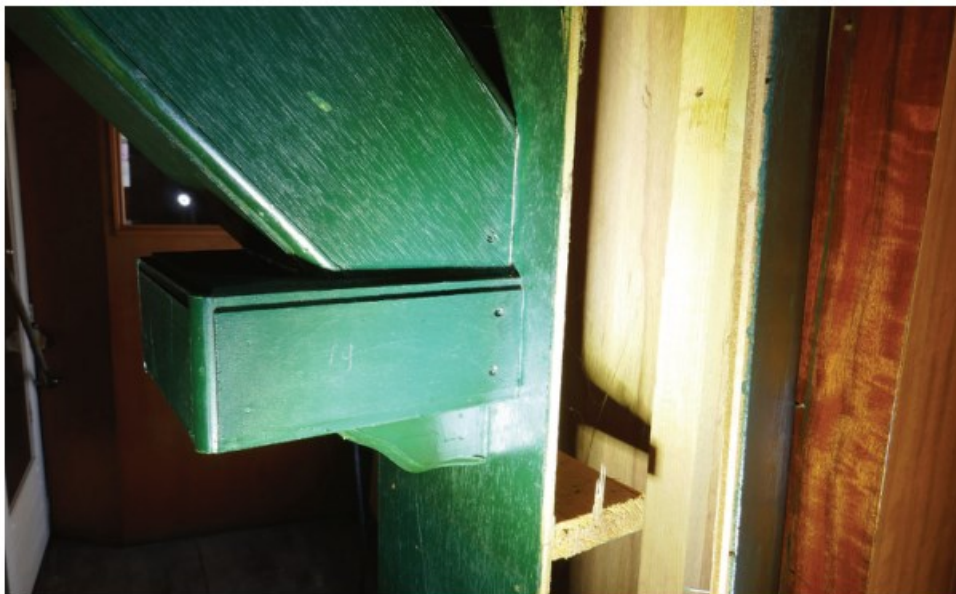
Ze zijn geheel samengesteld uit multiplex platen en volledig hol van binnen (zie detail op afb. 4.17).

Afb. 4.17 In ruimte 0.01 zijn diverse groene balkconstructies aanwezig (zie bijv. 4.15). Deze bleken bij nadere inspectie volledig van plaatmateriaal te zijn gemaakt en binnenin geheel hol te zijn.

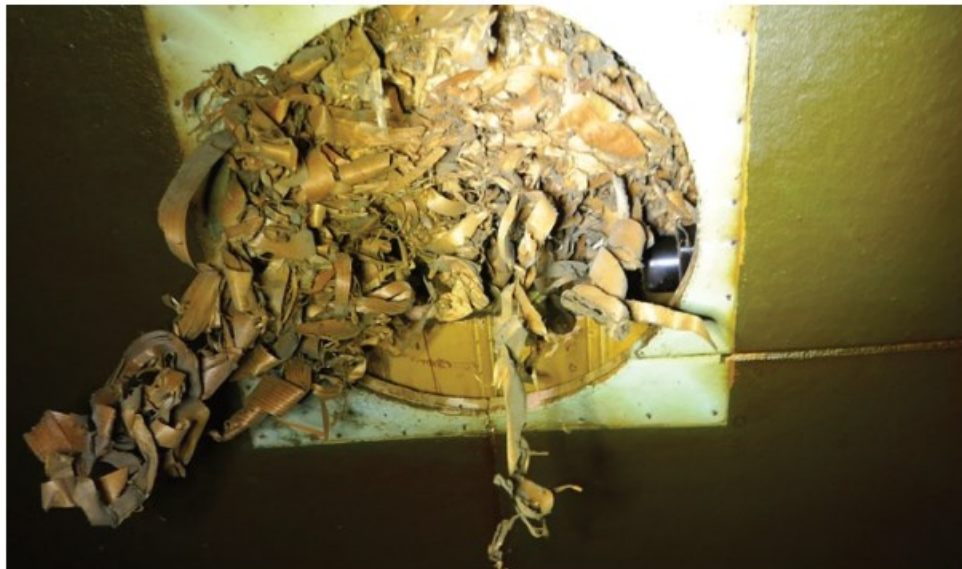
Afb. 4.18 Foto van het plafond boven de bar in 0.01.

Hier ontbreken de houten planken en is via een gat (een ventilatie- of rookafvoer?) een blik op enige oudere bouw-materie te werpen. Zichtbaar zijn (onder de latere groene en -binnen een vierkant nog witte - platen) gele kraaldelen te zien, waarboven houtkrullen (isolatiemateriaal) aanwezig zijn.

Boven de bar ontbreken deze houten schroten en is het bovenliggende plaatmateriaal zichtbaar; op één locatie is een voormalige doorvoering in het plafond zichtbaar (waarschijnlijk voor een nu verwijderde afvoerbuïs).

Hier zijn zichtbaar dat het plaatmateriaal oorspronkelijk wit van kleur was (zichtbaar in een vierkante afdruk van een rooster o.i.d.) en dat zich daarboven een plafondafwerking van gele, houten kraaldelen bevindt (zie afb. 4.18).

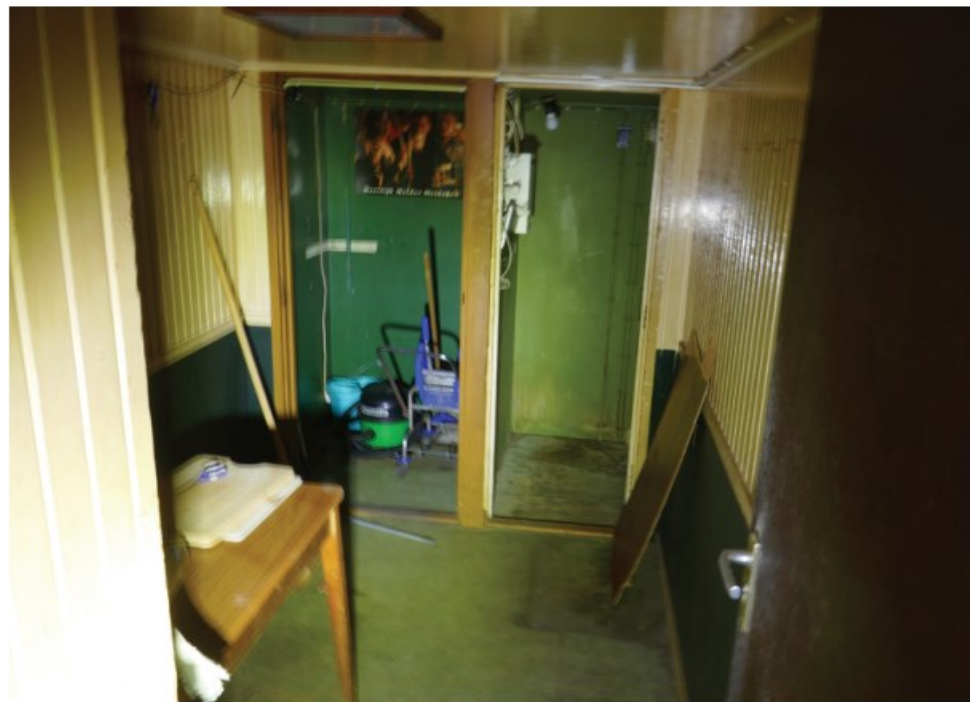
Afb. 4.20 Foto van ruimte 0.04a, gezien vanuit 0.01. De diverse afwerkingen van dit voormalig toilet (en nu kantoor en opslagruimte) zijn op de (helaas iets bewogen) afbeelding goed zichtbaar.

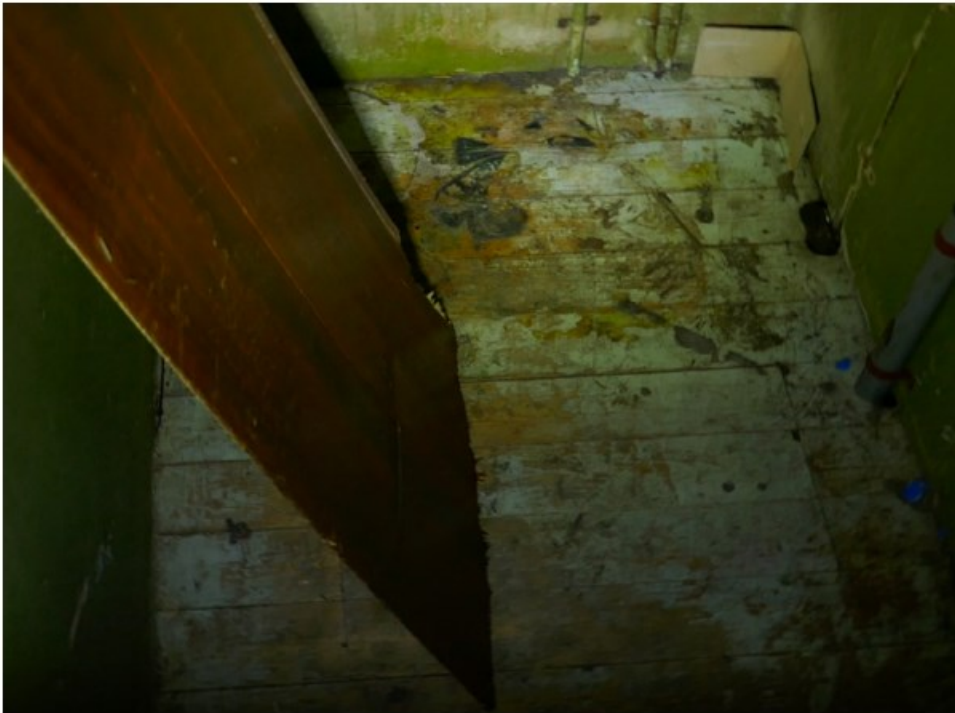
Afb. 4.21 Foto van de vloer van één van de voormalige toiletten (hok rechtsachter op afb. 4.20). Bij de vloer zijn hier houten delen zichtbaar; de rest van de vloer van 0.04a is afgedekt met vloerzeil.

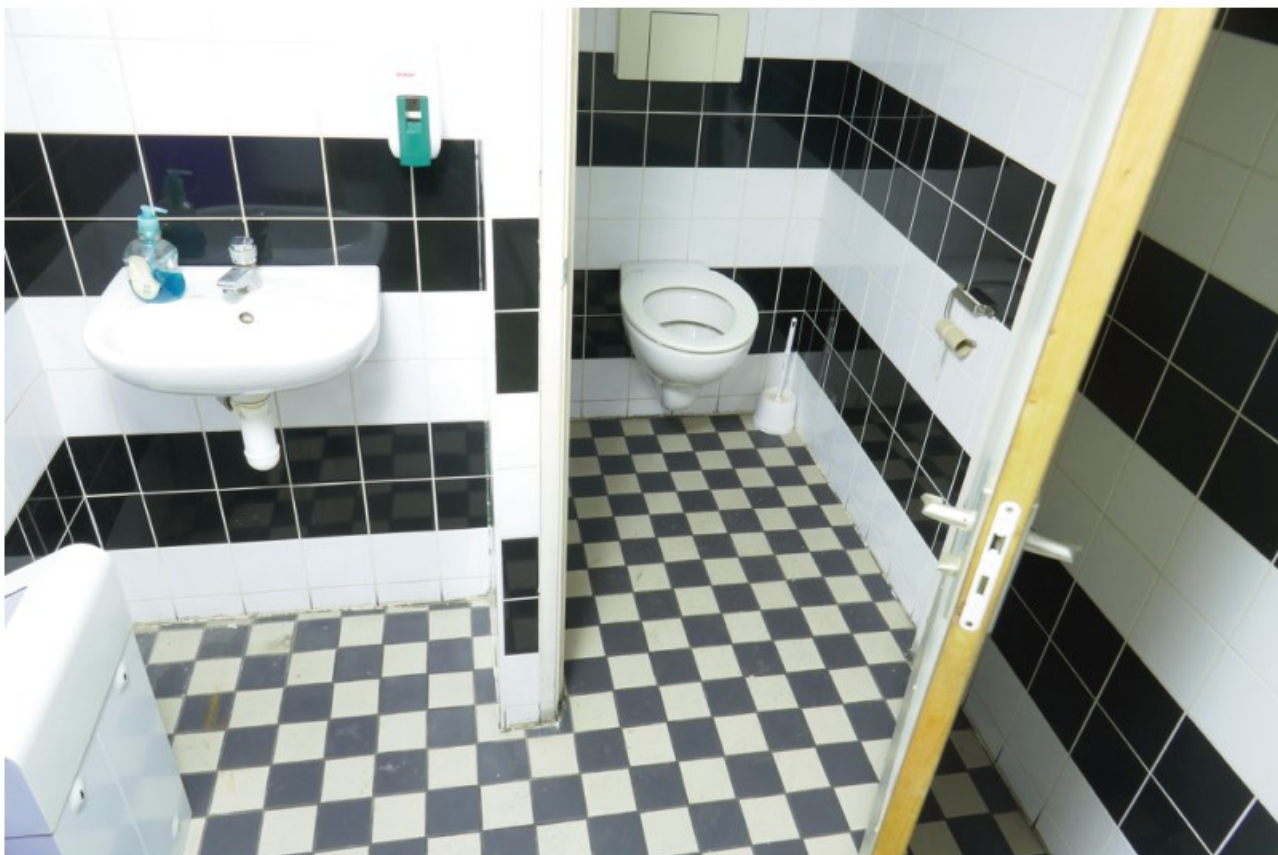
Afb. 4.23 Foto van toilet-ruimte 0.04b. De zichtbare afwerkingen van deze (sub-) recent ingebouwde ruimte zijn vrijwel gelijk aan die in het herentoilet 0.04c.

Toiletruimtes 0.04b en c zijn geheel (sub-)recent van bouw en afwerking; het betreft hier ongetwijfeld gescheiden dames- en herentoiletten (hoewel de deuren dit ten tijde van dit onderzoek niet -meer- vermelden, zal 0.04b het dames- en 0.04c het herentoilet zijn geweest, gezien de aanwezigheid van urinoirs in de laatstgenoemde).

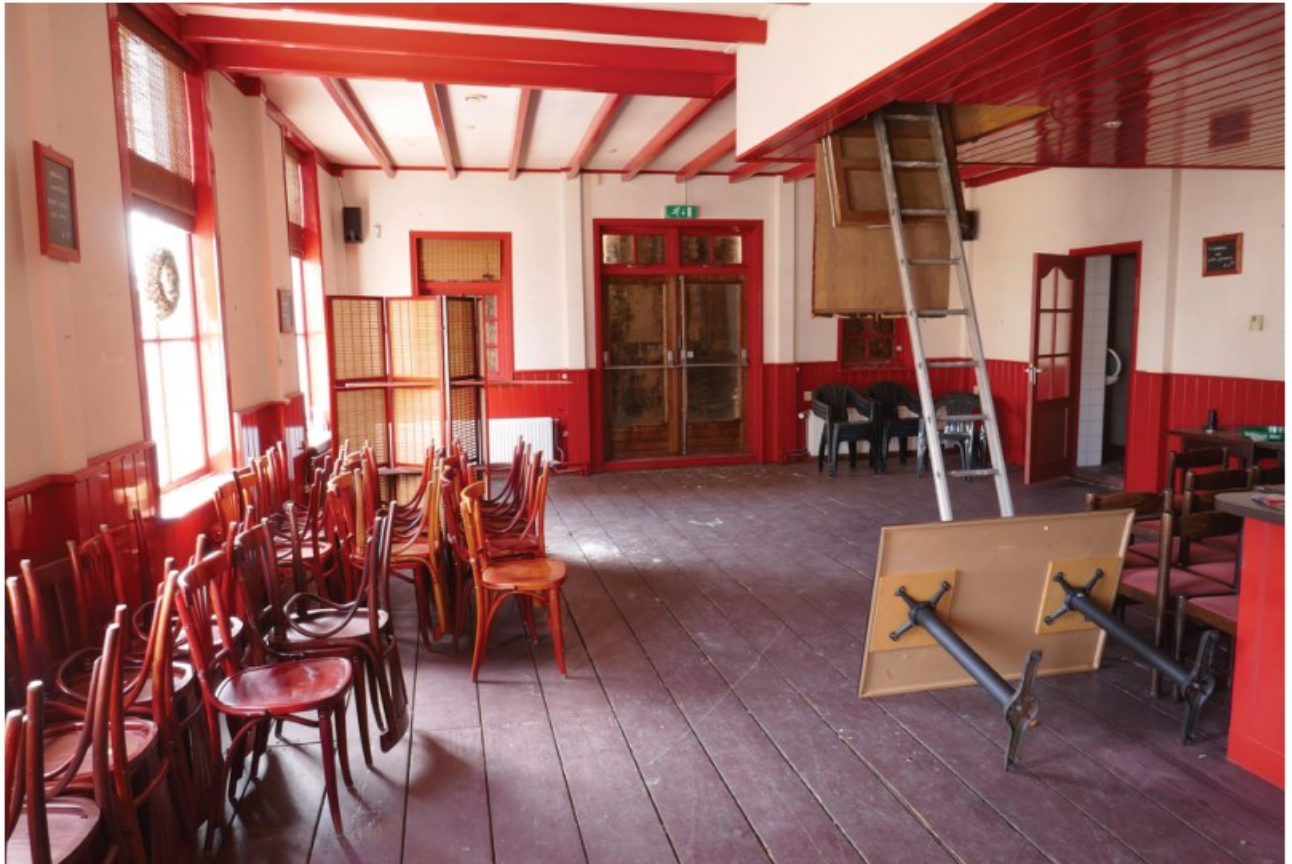
In de vloer zijn hier en daar sporen van verzagingen en voormalige doorvoeringen te zien, zonder dat deze sporen nu exact te duiden of aan enige voorgaande interieurindeling te koppelen zijn.

*Afb. 4.24 Foto van zaal 1.01, gezien met de rug naar de Dorpsstraat. De ruimte is als één grote zaal in 1995 ontstaan en is duidelijk van een rood-wit thema voorzien.*

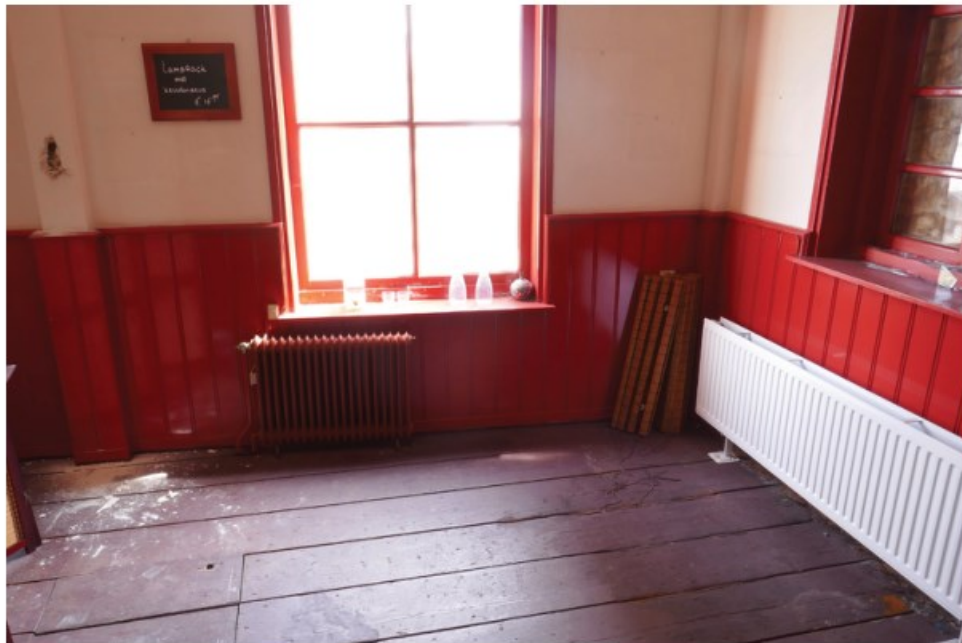
Afb. 4.25 Foto van het achterste raam van ruimte 1.01 (de achtergevel is rechts). Het glas is (sub-)recent vervangen en mogelijk geldt dat voor het gehele venster, gezien de flinke brand die hier in 1976 gewoed heeft.

Ook al het hout rond de vensters (en de deur naar het dakterras in de achtergevel) is geheel rood geverfd (zie 4.25), waarbij - voor zover zichtbaar - al het vensterglas lijkt te zijn vernieuwd.

Hierbij moet een foto als afbeelding 3.28 nog eens onder de aandacht worden gebracht; wanneer men de uitslaande vlammen in gedachten houdt, lijkt het schier onmogelijk dat het vensterhout op deze verdieping (in ieder geval aan de achterzijde) niet geheel of dan toch aanzienlijk beschadigd moet zijn geraakt.

De brandschade zal waarschijnlijk relatief kort na de brand in 1976 zijn gerepareerd, en de roedeverdeling komt voor het eerst weer op de tekeningen uit het dossier uit 1998 terug (zie vorig hoofdstuk).

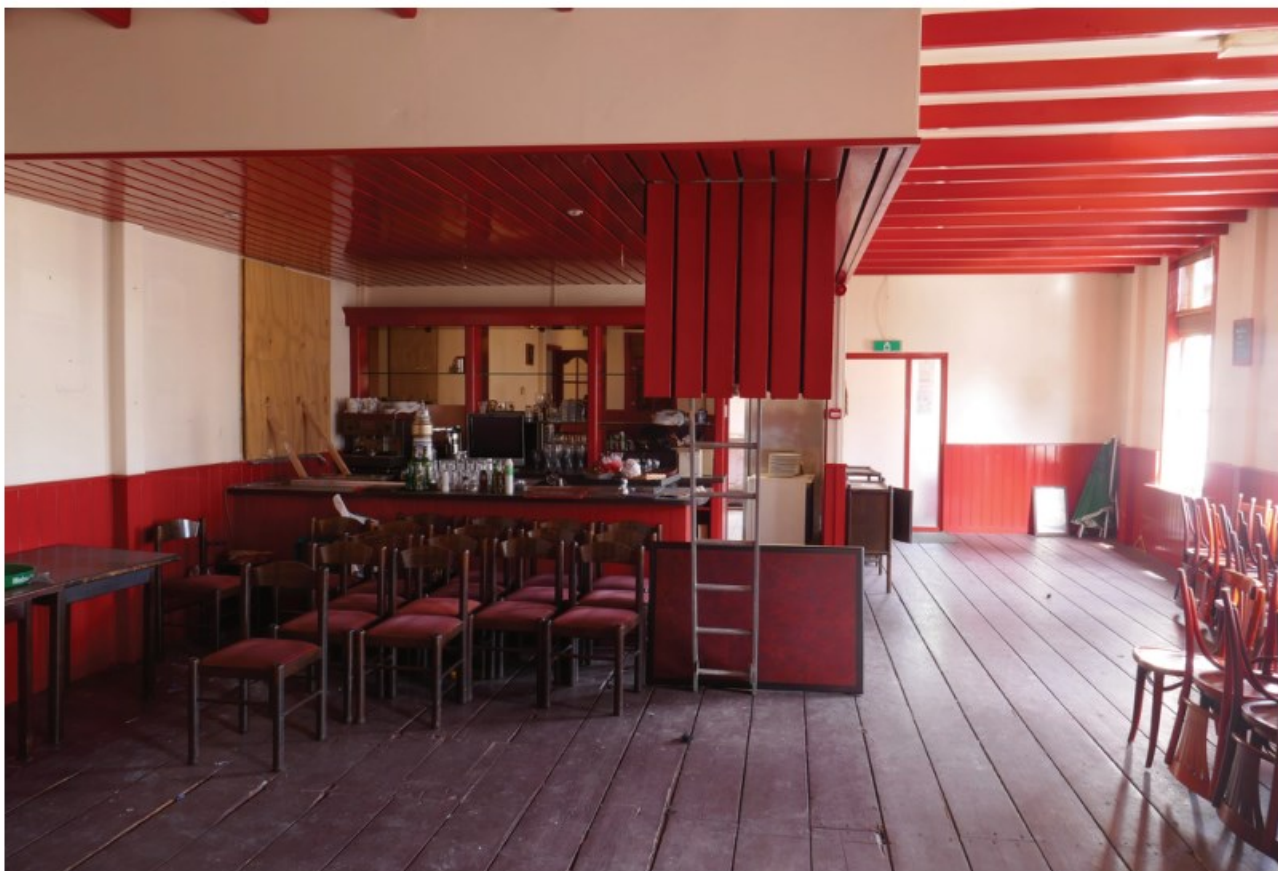
Afb. 4.27 Foto van ruimte 1.01, gezien richting de voorgevel. Links is duidelijk het bar-gedeelte zichtbaar dat zich ook nog eens van de rest van de ruimte onderscheidt door een lager plafond-gedeelte. Links van de bar (in de buitenmuur) is een venster aanwezig dat met een multiplex plaat is afgedekt.

Boven het bar-gedeelte bestaat het plafond uit planken, die doen denken aan de plafondafwerking op de begane grond (zij het dat ze hier op de verdieping rood geverfd zijn). In dit planken-plafond bevindt zich tevens het luik dat toegang geeft tot het plafond (zichtbaar op 4.27 waar het openstaat).

Dit plafond gedeelte boven de bar is - om niet geheel duidelijke redenen - iets lager dan het andere deel (zie afb. 4.27).

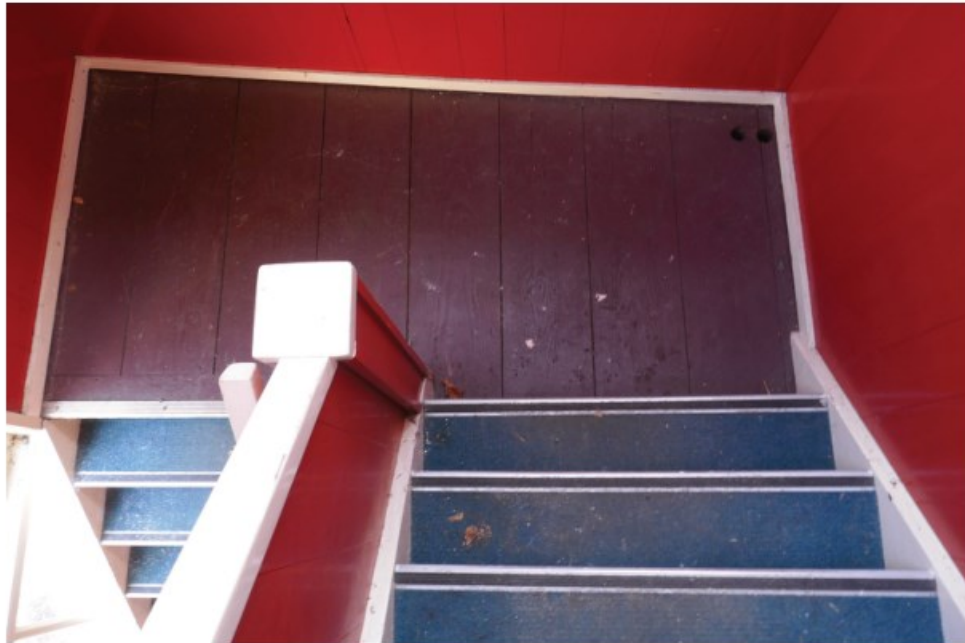
Afb. 4.28 Foto van trappenhuis 1.01a, gezien vanaf de 1e verdieping. Duidelijk zichtbaar zijn de twee rechte trappen met het tussenliggende bordes. Tevens is goed zichtbaar hoe het pand niet geheel rechte hoeken heeft.
