# DORPSSTRAAT 17 OUDERKERK a/d IJSSEL

Bouwhistorische  
opname en  
waardestelling

Rapport Dorpsstraat 17, Ouderkerk aan den IJssel  
Bouwhistorische opname en waardestelling

De bouwhistorische opname werd uitgevoerd in het rijksmonument Dorpsstraat 17, 2935 AB te Ouderkerk aan den IJssel, monumentnummer 31979, kadastraal nr. C 1628, RD-coördinaten 103.222, 438.836.

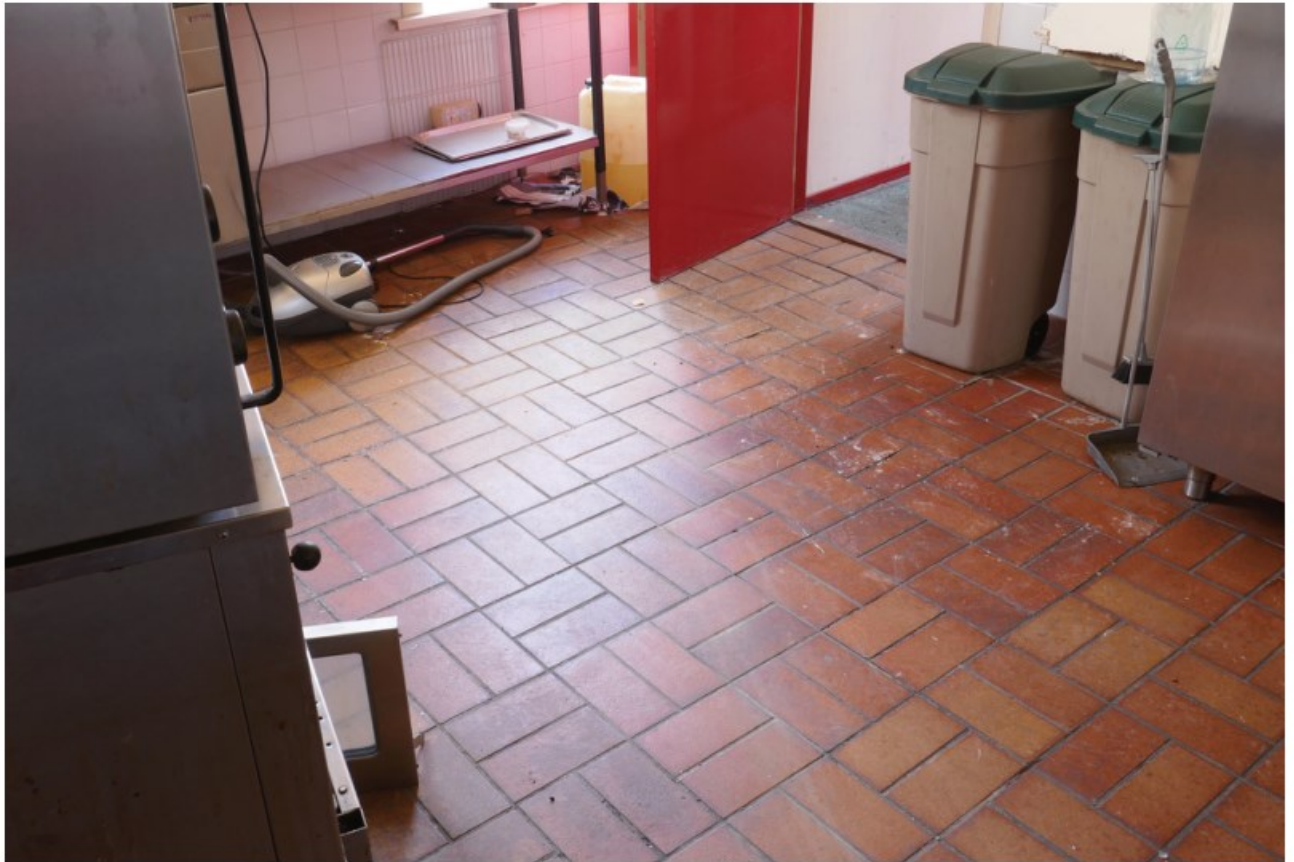
*Afb. 4.29 Foto van de keuken 1.01b, gezien richting de hal bij trap 1.01a (rode deur). Goed zichtbaar is hoe de ruimte nog vol met apparatuur staat.*

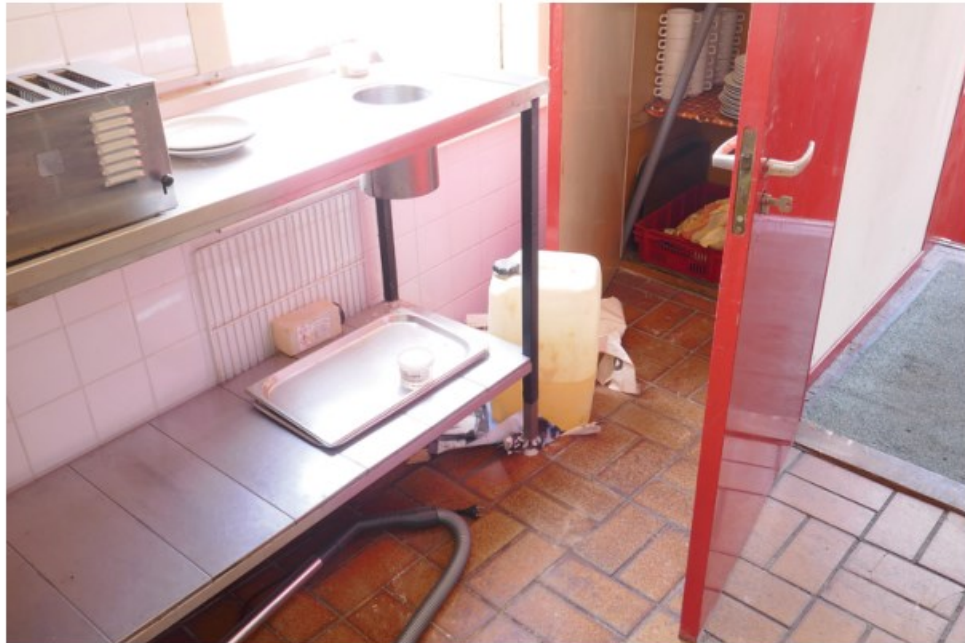
In de westmuur is een venster waarneembaar dat met een multiplex plaat volledig is dichtgezet en aan het zicht is onttrokken (zie afb. 4.30). Een zelfde soort dichtgezet venster is in de bar in 1.01 waarneembaar (zie 4.27).

Afb. 4.30 Foto van keuken 1.01b, gezien in grofweg dezelfde richting als 4.29. Links van de deur is een kleine inbouwkast te zien, die deels bóven de trap 1.01a hangt. De vloer- en wandtegelingen zijn goed zichtbaar.

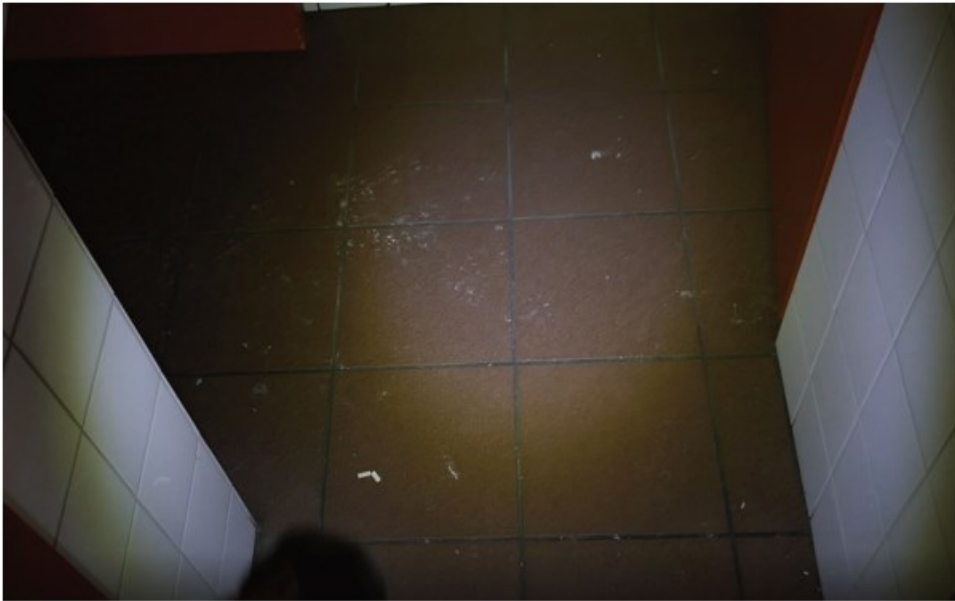
Afb. 4.31 Foto (enigszins donker) van toilet 1.04, gezien vanuit de doorgang vanuit 1.01. De vloer- en wandbetegelingen zijn goed zichtbaar.

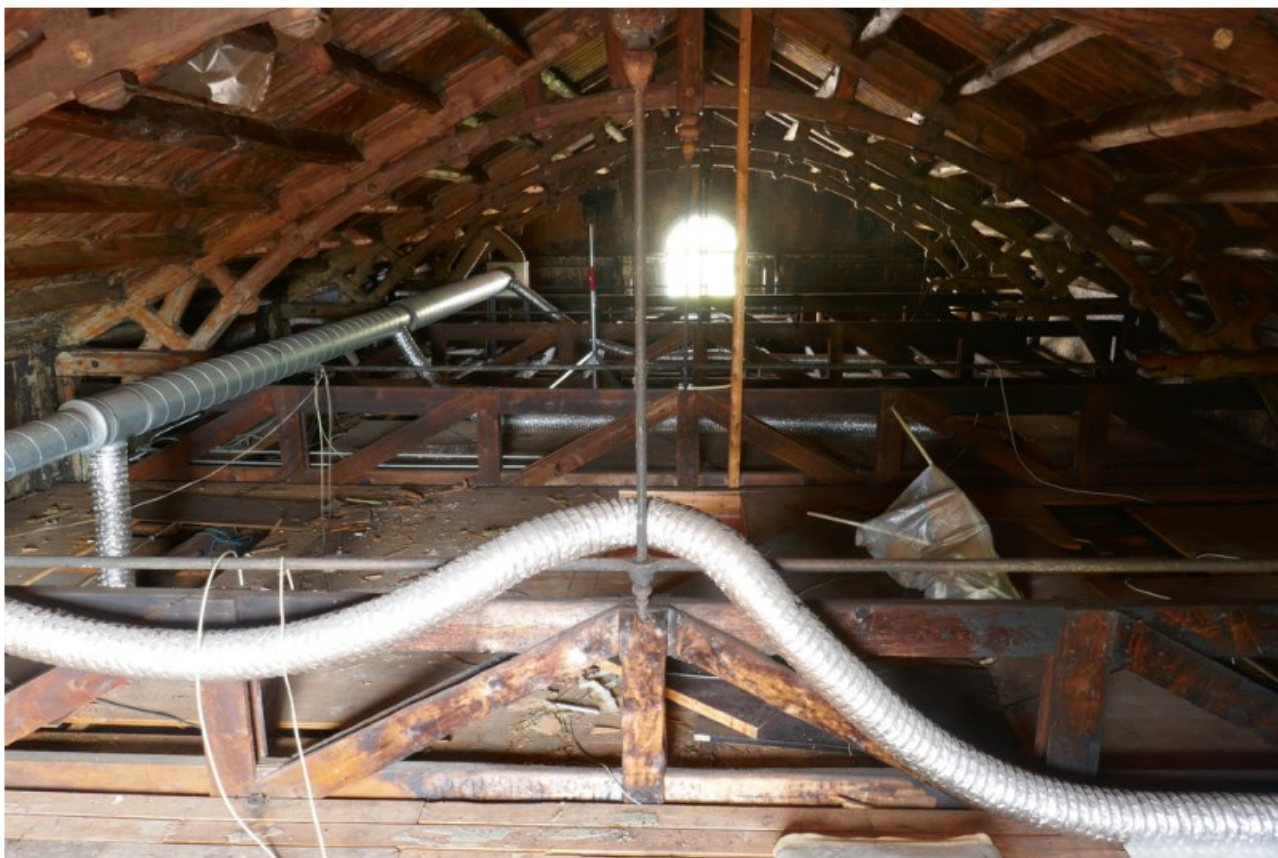
Dit wordt ook nog eens bemoeilijkt door een hoeveelheid aanwezige steunconstructies en afvoerbuizen (zie afb. 4.32); hierom is - met het oog op de persoonlijke veiligheid - besloten in het deel rondom het toegangsluik te blijven.

Afb. 4.32 Foto van de kap, gezien richting de voorgevel.

De kap kon niet geheel naar voren worden betreden, gezien de op aan op hindernisbaan gelijkende wirwar aan buizen en andere obstakels.

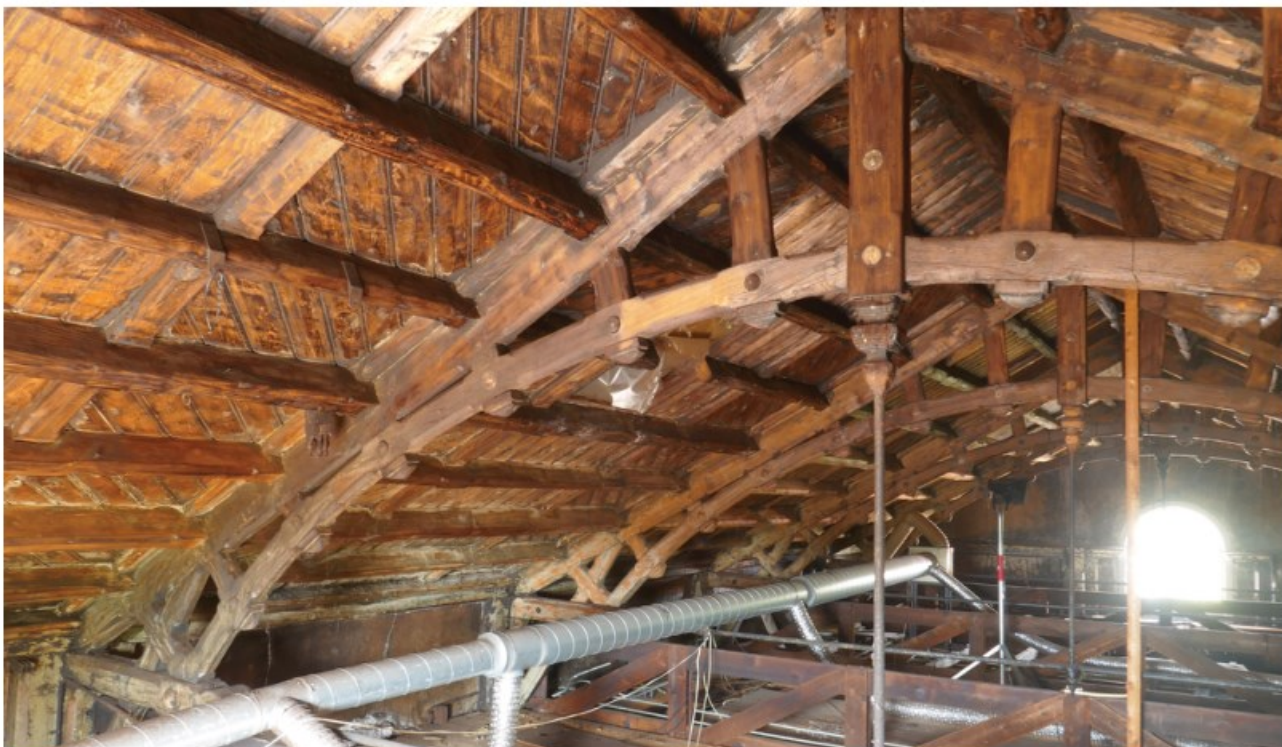
Afb. 4.35 Overzicht van het eerste (van vier) spant nabij de achtergevel. De constructie met gebogen stijl onder de spantbenen is goed zichtbaar.

De spanten zijn namelijk voorzien van metalen trekstangen die aan weerszijden in de blokkeels verdwijnen (zie bijv. afb. 4.35).

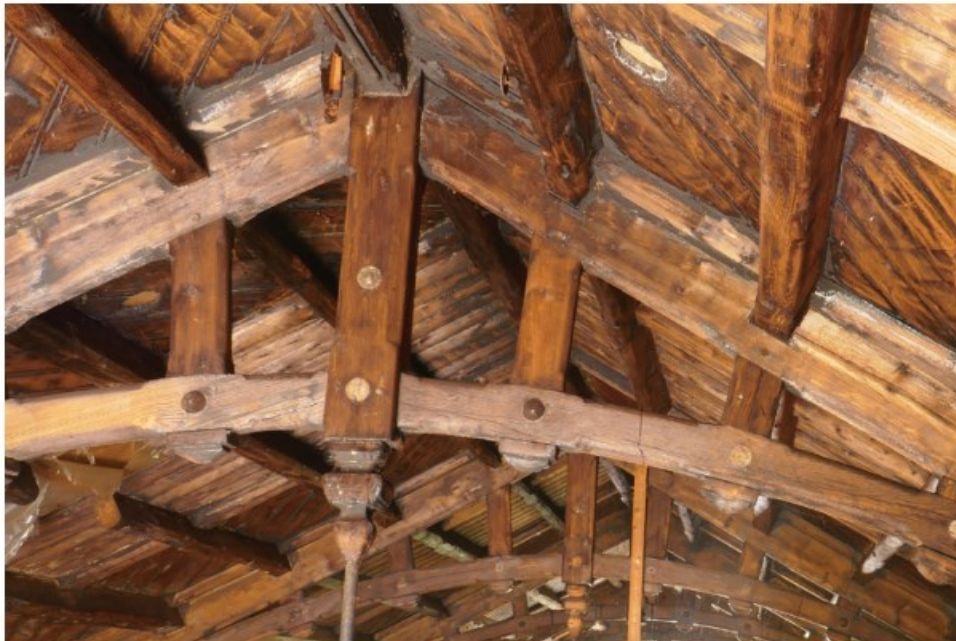
De spantbenen komen bovenin samen in een makelaar (zie afb. 4.36).

Afb. 4.36 De spantbenen komen bovenin samen in een makelaar. Die bestaat zelf (net als de gehele gebogen stijl; zie afb. 4.38) uit twee helften die een verticale metalen stang (onderaan zichtbaar) omklemmen; deze stang ondersteunt een horizontale, metalen trekstang.

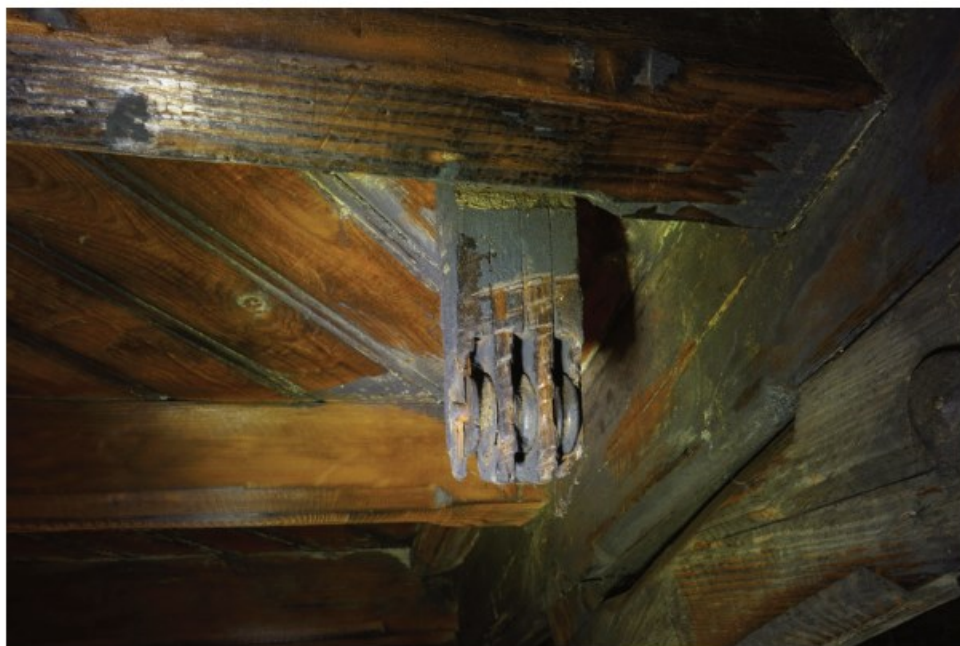
Afb. 4.40 Op meerdere plekken in de kap zijn (kleine) houten katrollen aanwezig, die ongetwijfeld samenhangen met de voormalige toneelfunctie van de onderliggende ruimtes. Via deze katrollen zullen het doek en decorstukken kunnen zijn bediend.

Op meerdere plekken zijn hier namelijk kleine houten katrollen en geleiders aanwezig, die waarschijnlijk samenhangen met het openen van het doek en/of het verplaatsen van decorstukken (zie afb. 4.40).

Een exacte werking van de hijsinstallatie of het traject van de touwen is niet achterhaald.
