Datum: 15-12-2022; versie 2 (definitief)

Opdrachtnummer: 153503

### ASBESTINVENTARISATIE

Project: totaalsloop opstallen,  
Oostvlietweg 26A en B te Leidschendam-Voorburg

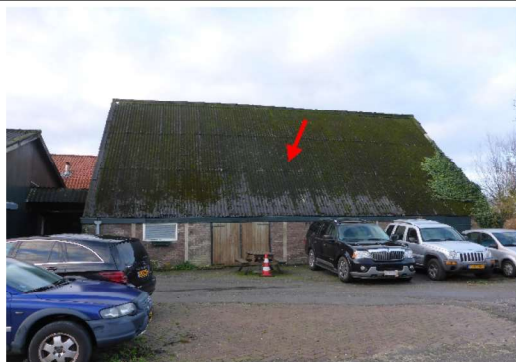
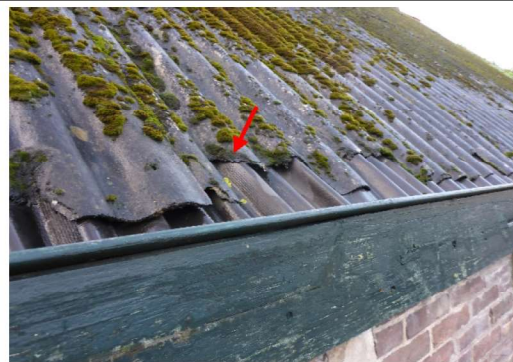
**Tabel 3.1 Asbesthoudende materiaal bron**

<b>Broncode</b>	<b>B01</b>
Bron	Golfplaten
Monstercode	Abm001 (Abv001)
Materiaal toepassing	Golfplaten
Locatie	Dak van loods
Analyseresultaten	10-15 m/m % chrysotiel
Certificaatnummer	844239
Hechtgebonden	Ja
Wijze van bevestiging	Geschroefd
Bereikbaarheid	Slecht bereikbaar
Beschadiging	Sterk beschadigd en sterk verweerd
Oppervlaktestructuur	Gesloten vezelstructuur, maar niet volledig afgeschermd
Slooprisicoklasse (zie bijlage)	2
Binnen/Buiten sanering	Buitensanering
Globale afmetingen of aantallen (betreft geschatte hoeveelheden)	295 m <sup>2</sup>
Opmerkingen/bijzonderheden	Hoeveelheid is inclusief nokstukken en windveren.
Verwijderingsvoorwaarde	Buitensanering, zie betreffende SMA-rt
Methode van sloop of demontage	Overig (als geheel verwijderen niet mogelijk is)
Risicobeoordeling voor gebruikers van het gebouw / object en advies	Gezien de slechte toestand waarin het materiaal zich bevindt wordt geadviseerd aanvullende maatregelen te nemen, zie advies in de samenvatting

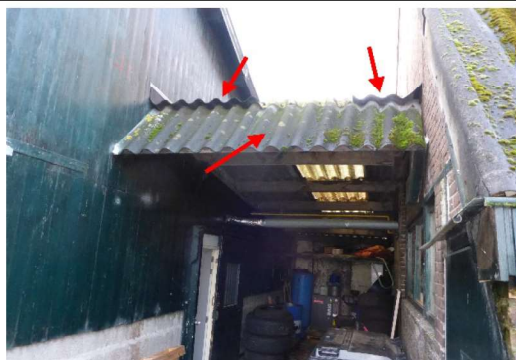
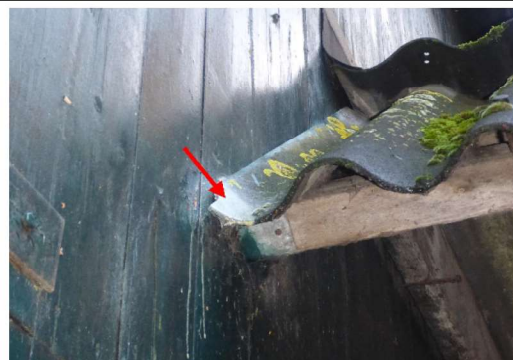
**Tabel 3.2 Asbesthoudende materiaal bron**

<b>Broncode</b>	<b>B02</b>
Bron	Golfplaten
Monstercode	Abm002
Materiaal toepassing	Golfplaten
Locatie	Overkapping tussen loods en garage
Analyseresultaten	10-15 m/m % chrysotiel
Certificaatnummer	844239
Hechtgebonden	Ja
Wijze van bevestiging	Geschroefd
Bereikbaarheid	Goed bereikbaar
Beschadiging	Onbeschadigd, maar licht verweerd
Oppervlaktestructuur	Gesloten vezelstructuur, maar niet volledig afgeschermd
Slooprisicoklasse (zie bijlage)	2
Binnen/Buiten sanering	Buitensanering
Globale afmetingen of aantallen (betreft geschatte hoeveelheden)	15 m <sup>2</sup>
Opmerkingen/bijzonderheden	Geen bijzonderheden.
Verwijderingsvoorwaarde	Buitensanering, zie betreffende SMA-rt
Methode van sloop of demontage	Overig (als geheel verwijderen niet mogelijk is)
Risicobeoordeling voor gebruikers van het gebouw / object en advies	In de aangetroffen vorm en staat geen directe blootstellings- en of verspreidingsrisico verwacht mits de toepassing niet wordt bewerkt. Saneren bij einde gebruik of sloop. Zie advies in de samenvatting.

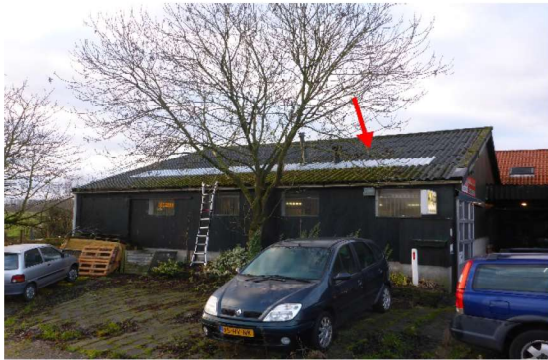
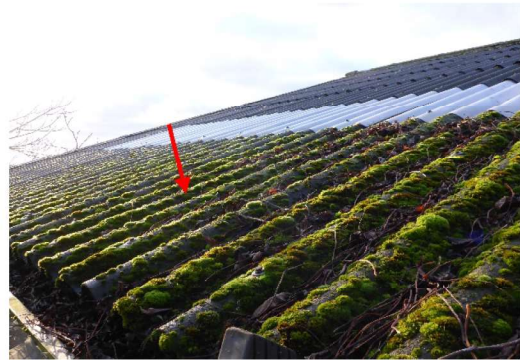
**Tabel 3.3 Asbesthoudende materiaal bron**

<b>Broncode</b>	<b>B03</b>
Bron	Golfplaten
Monstercode	Abm003
Materiaal toepassing	Golfplaten
Locatie	Dak van garage
Analyseresultaten	10-15 m/m % chrysotiel
Certificaatnummer	844239
Hechtgebonden	Ja
Wijze van bevestiging	Geschroefd
Bereikbaarheid	Goed bereikbaar
Beschadiging	Onbeschadigd, maar sterk verveerd
Oppervlaktestructuur	Gesloten vezelstructuur, maar niet volledig afgeschermd
Slooprisicoklasse (zie bijlage)	2
Binnen/Buiten sanering	Buitensanering
Globale afmetingen of aantallen (betreft geschatte hoeveelheden)	260 m <sup>2</sup>
Opmerkingen/bijzonderheden	Hoeveelheid is inclusief nokstukken en windveren.
Verwijderingsvoorwaarde	Buitensanering, zie betreffende SMA-rt
Methode van sloop of demontage	Overig (als geheel verwijderen niet mogelijk is)
Risicobeoordeling voor gebruikers van het gebouw / object en advies	Gezien de slechte toestand waarin het materiaal zich bevindt wordt geadviseerd aanvullende maatregelen te nemen, zie advies in de samenvatting

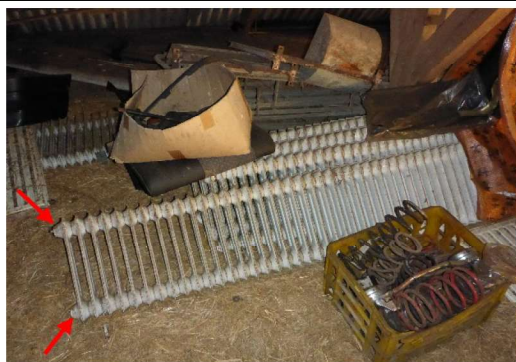
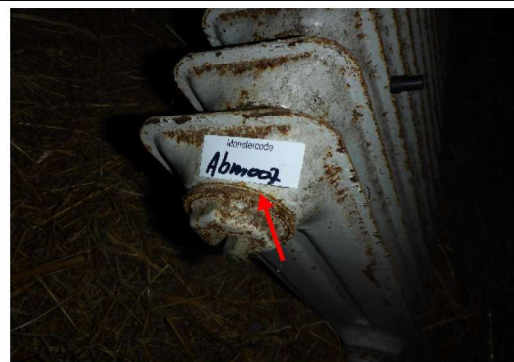
**Tabel 3.4 Asbesthoudende materiaal bron**

Broncode	B06
Bron	Radiatorpakkingen
Monstercode	Abm007
Materiaal toepassing	Pakking
Locatie	Zolderruimte in de loods
Analyseresultaten	60-100 m/m % chrysotiel
Certificaatnummer	844239
Hechtgebonden	Nee
Wijze van bevestiging	Geklemd
Bereikbaarheid	Alleen bereikbaar na destructieve handelingen
Beschadiging	Onbeschadigd en niet verweerd
Oppervlaktestructuur	Constructief afgesloten
Slooprisicoklasse (zie bijlage)	1
Binnen/Buiten sanering	Binnensanering
Globale afmetingen of aantallen (betreft geschatte hoeveelheden)	5 x 4 stuks (pakkingen)
Opmerkingen/bijzonderheden	Geen bijzonderheden.
Verwijderingsvoorwaarde	Direct verpakken, zie betreffende SMA-rt
Methode van sloop of demontage	Asbesthoudend materiaal wordt geheel omsloten zonder het asbesthoudend materiaal te beroeren
Risicobeoordeling voor gebruikers van het gebouw / object en advies	In de aangetroffen vorm en staat geen directe blootstellings- en of verspreidingsrisico verwacht mits de toepassing niet wordt bewerkt. Saneren bij einde gebruik of sloop. Zie advies in de samenvatting.

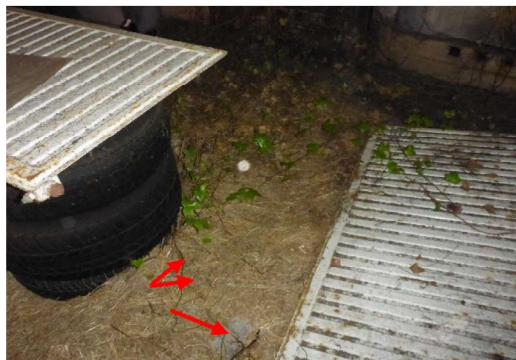
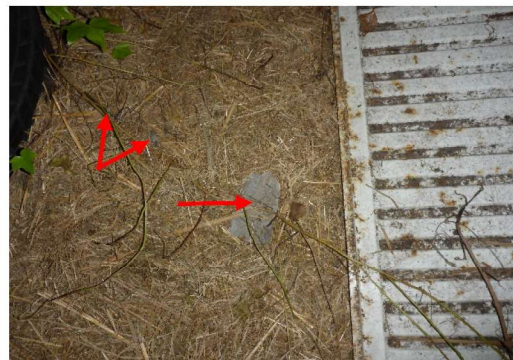
**Tabel 3.5 Asbesthoudende materiaal bron**

Broncode	B07
Bron	Losse stukken golfplaat op de vloer
Monstercode	Abv001
Materiaal toepassing	Brokstukjes
Locatie	Zolderruimte in de loods
Analyseresultaten	betreffen analyseresultaten van Abm001. 10-15 m/m % chrysotiel
Certificaatnummer	844239
Hechtgebonden	Ja
Wijze van bevestiging	Losliggend
Bereikbaarheid	Goed bereikbaar
Beschadiging	Licht beschadigd, maar niet verweerd
Oppervlaktestructuur	Gesloten vezelstructuur, maar niet volledig afgeschermd
Slooprisicoklasse (zie bijlage)	1
Binnen/Buiten sanering	Binnensanering
Globale afmetingen of aantallen (betreft geschatte hoeveelheden)	0,5 m <sup>2</sup>
Opmerkingen/bijzonderheden	Stukjes liggen verspreid over circa 0,5 m <sup>2</sup>
Verwijderingsvoorwaarde	Direct verpakken, zie betreffende SMA-rt
Methode van sloop of demontage	Los asbesthoudend materiaal direct verpakken
Risicobeoordeling voor gebruikers van het gebouw / object en advies	Mogelijk blootstellings- en of verspreidingsrisico aanwezig, dringend advies aanvullende maatregelen te nemen. Zie tabel risicovolle toepassingen met aanbevolen vervolgmaatregelen.

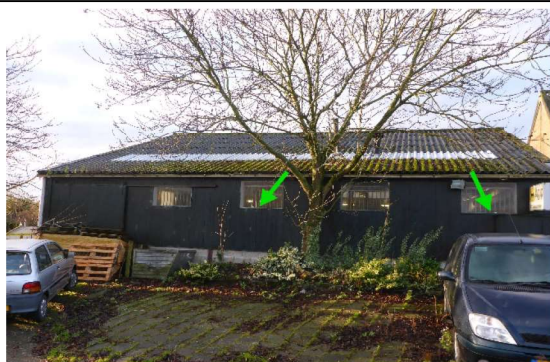
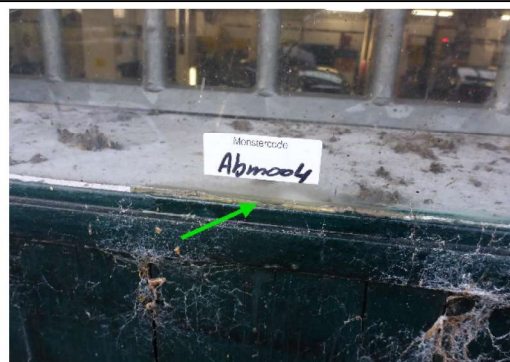
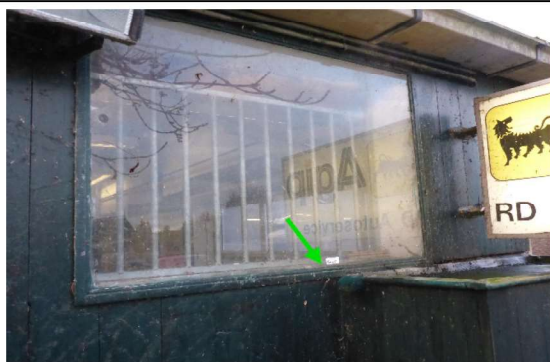
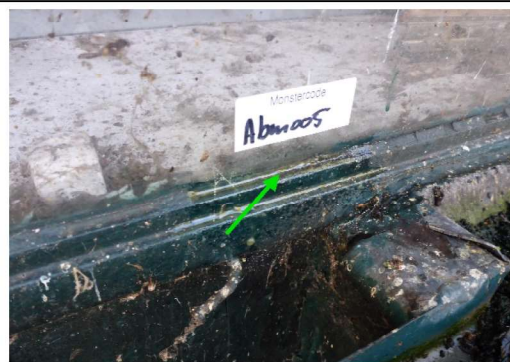
**Tabel 3.6 Analyseresultaat van bemonsterde niet-asbesthoudend materiaal**

Broncode	B04
Bron	Beglazingskit
Monstercode	Abm004 en Abm005
Materiaal toepassing	Beglazingskit
Locatie	Kozijnen van garage
Certificaatnummer	844239
Opmerkingen/bijzonderheden	Geen bijzonderheden.

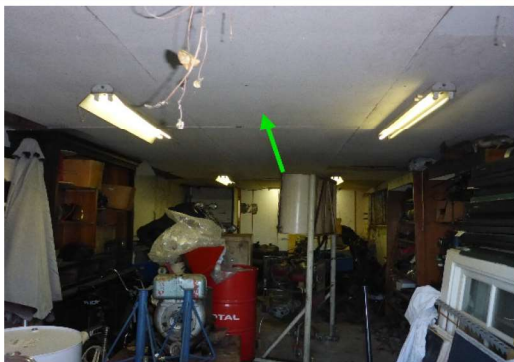
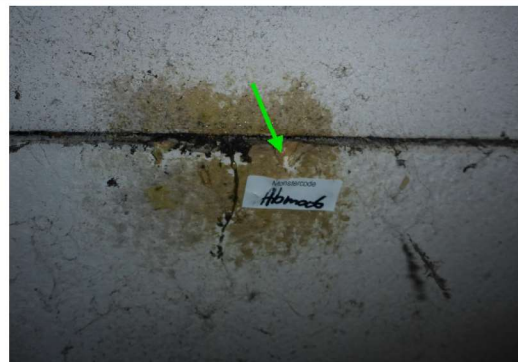
**Tabel 3.7 Analyseresultaat van bemonsterde niet-asbesthoudend materiaal**

<b>Broncode</b>	<b>B05</b>
Bron	Plafondbeplating
Monstercode	Abm006
Materiaal toepassing	Plaatmateriaal
Locatie	Plafondbeplating in voormalige stal in de loods
Certificaatnummer	844239
Opmerkingen/bijzonderheden	Betreft "Promatect" beplating.
