## VOORONDERZOEKSRAPPORT

Datum: 31 oktober 2023  
Onze referentie: 23113.01  
Betreft: Vooronderzoek 15 woningen (totaal 73 woningen) Multatuliweg e.o. te Delft

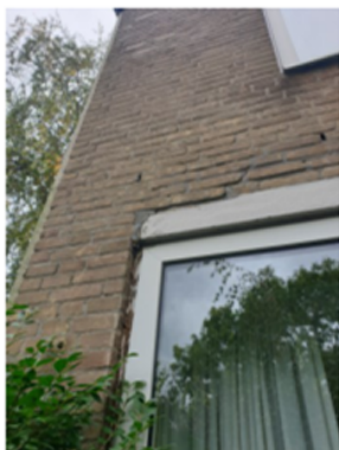
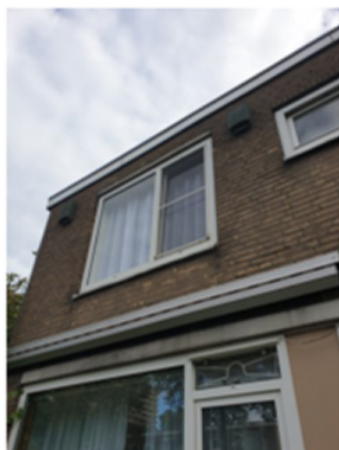
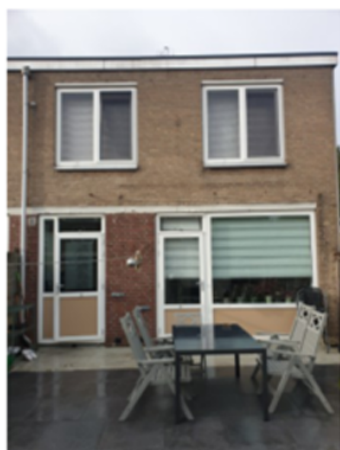
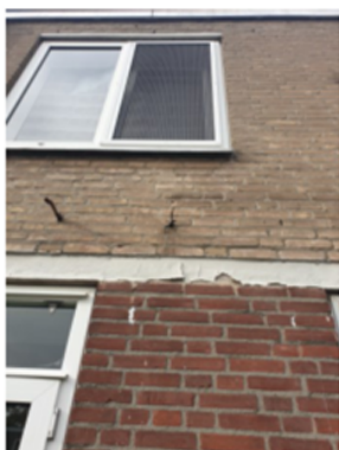
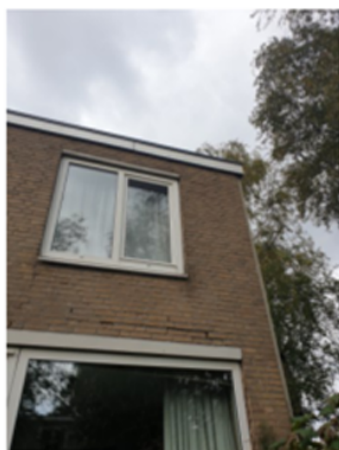
Op diverse plaatsen zijn scheuren, oneffenheden en uitgewassen voegen geconstateerd in het metselwerk, met name tpv de betonlateien, borstwering onder de kozijnen en in de hoeken van de kozijnen.

Diverse betonlateien vertonen gebreken en scheuren en zullen hersteld moeten worden.

Bij diverse woningen ontbreken de onderste openstootvoegen boven de betonlateien.

Consequent probleem is de aansluiting van het metselwerk op de beton latei.

De conditie van de gemetselde penanten is matig. De voegen en de betonbanden moeten worden hersteld.

Advies is om het gevelmetselwerk en de penanten (chemisch) te reinigen, de ergste beschadigingen/scheuren te repareren. De uitgewassen en ontbrekende voegen te herstellen. Betonlateien repareren waar nodig.

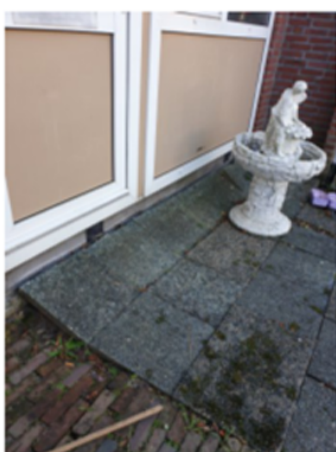
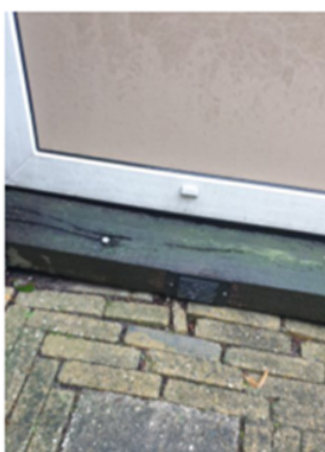
Onder de kozijnen, boven het maaiveldniveau, zijn voorzieningen t.b.v. ventilatie van de kruipruimte. (2x tpv voorgevel en 3x tpv achtergevel). Deze zijn of dicht gezet, verstopt of functioneren niet. De ventilatie van de kruipruimte is hierdoor zeer slecht. De bestaande ventilatievoorzieningen dienen waterdicht gemaakt te worden. Per kruipruimtecompartiment en per gevel 2 ventilatievoorzieningen aanbrengen welke boven het maaiveld uitkomen (bijv. renovatiekoker).

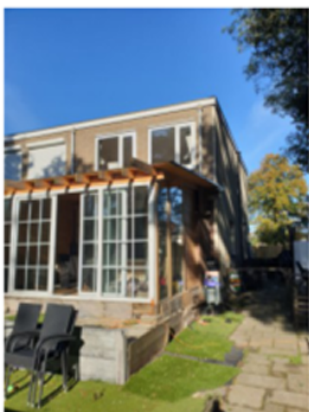
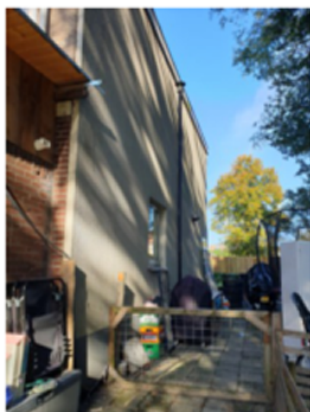
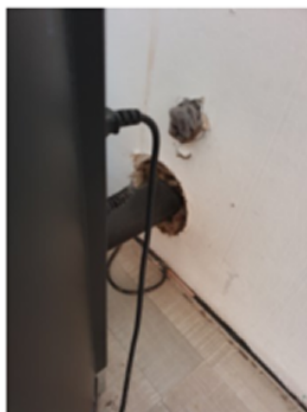
F. van Eedenlaan 42 heeft een serre (zav) aangebracht tegen de achtergevel en een doorvoer gemaakt voor een kachel door de geïsoleerde kopgevel.

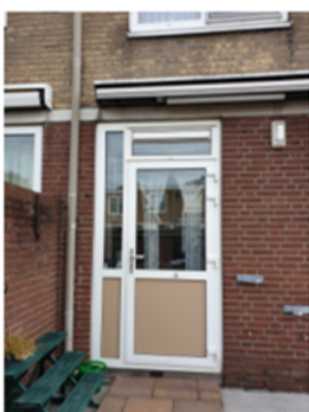
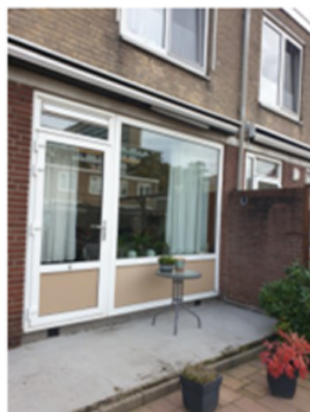
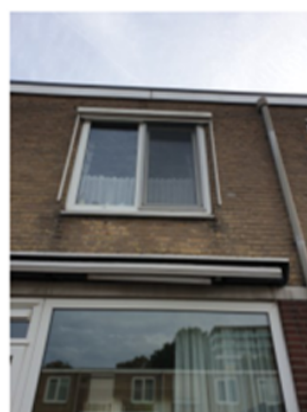
Willem Kloospad 20-22-24

Er zijn tevens (elektrische) zonweringen/schermen aan de achtergevels aangebracht waarbij de bedrading door het kozijn gaat.

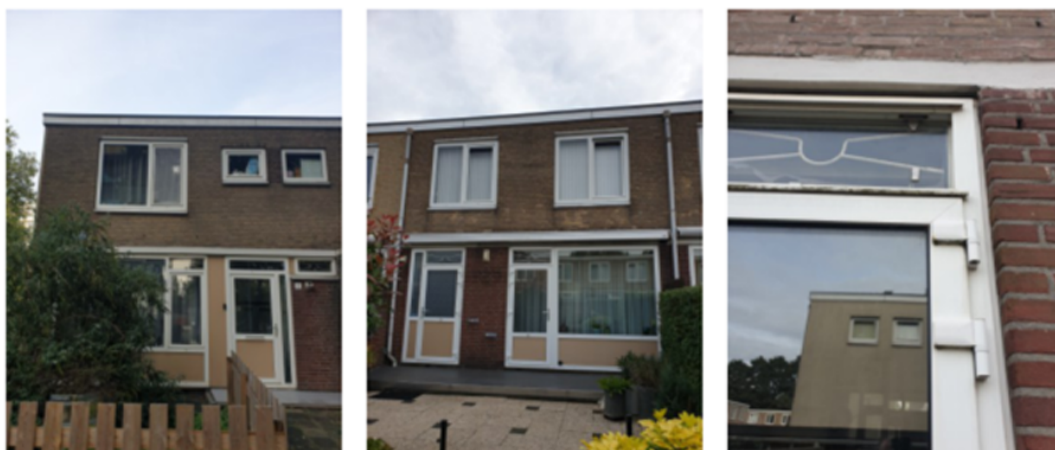
De scharnieren vertonen corrosieplekken, het H&S zit vaak niet goed vast of heeft speling.

De kozijnen hebben op de begane grond geen ventilatieroosters, maar klepramen. Tpv de slaapkamers zijn de roosters matig tot slecht.

Advies is om de kunststof kozijnen te vervangen met voldoende ventilatieroosters conform het bouwbesluit en waterslagen met 40mm overstek toe te passen.

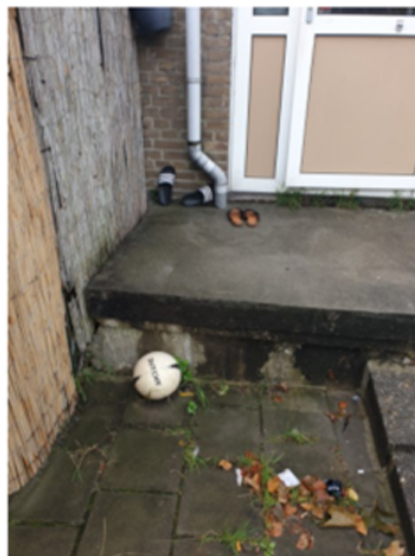
Ter plaatse van de entree is er een betonnen bordes. Aan de achtergevel is er een betonnen bordes/terras over de volledige breedte van de woning. Hierdoor is er een 'koudebrug' ontstaan.

Betonvloer tpv achtergevel over de volledige breedte

Advies is de 'koudebruggen' te verhelpen, een nieuwe waterdichte vorstrand te maken en de vloeren te voorzien van een nieuwe waterdichte coating tot 500mm onder het maaiveld.

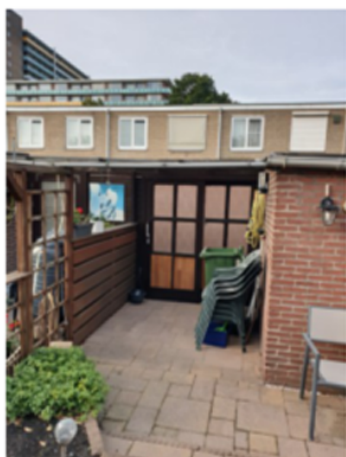
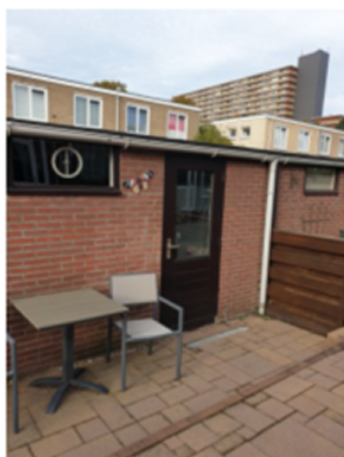
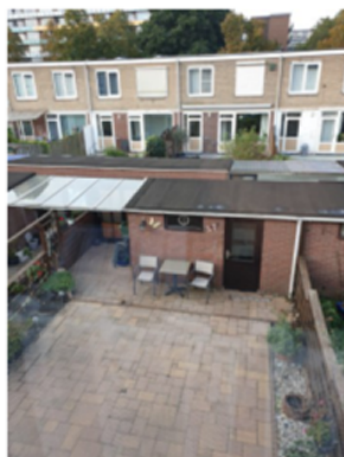
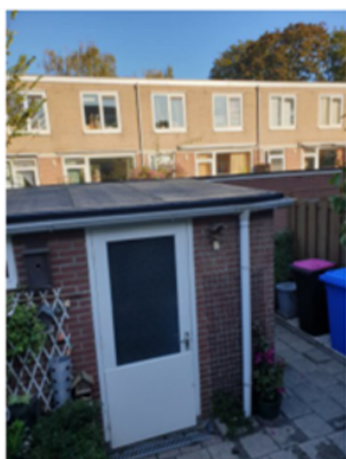
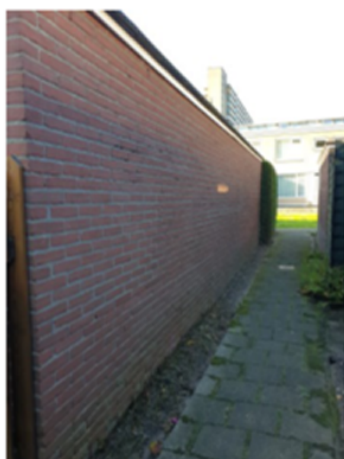
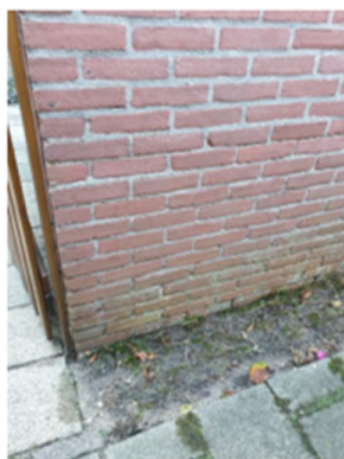
De gemetselde bergingen in de tuin zijn de oorspronkelijke bergingen. De bergingen zijn veelal in matige/redelijke conditie en verzakt met het maaiveld mee. Scheuren en uitgewassen voegen in het metselwerk. Het hang en sluitwerk vertoont roest. Het dak is voorzien van een bitumen afwerking zonder opstand met afschot naar het dakgoot.

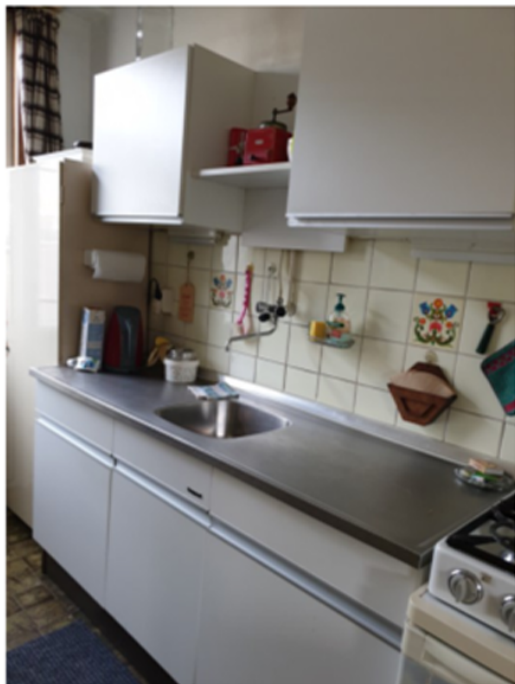
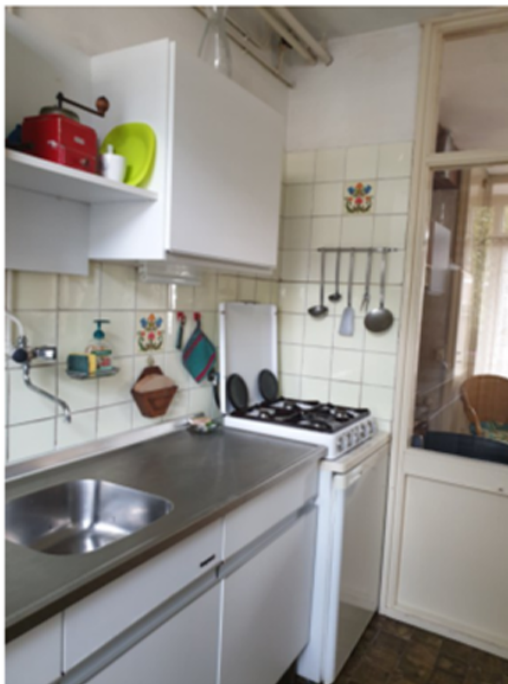
Ventilatierooster in of sleuf onder de binnendeur is niet aanwezig.

1 woning (6%) heeft een close-in-boiler in de keuken.

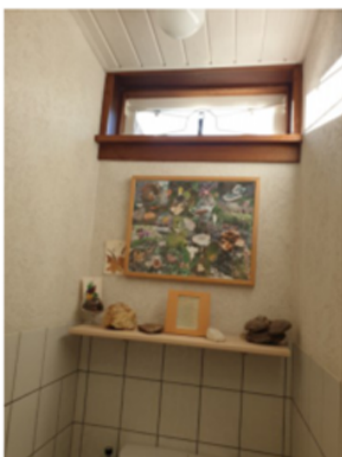
P.C. Boutenspad 5

Woningen met plattegrondtype M6 hebben geen ontluuchtingskanaal/ventiel in de wc, wordt geventileerd middels klepraam.

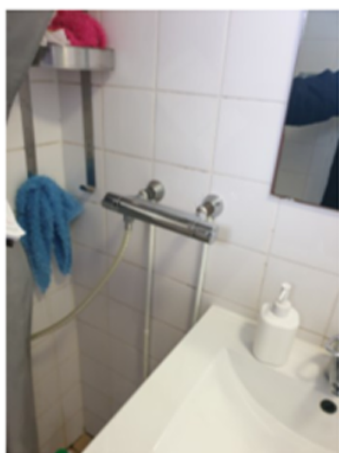
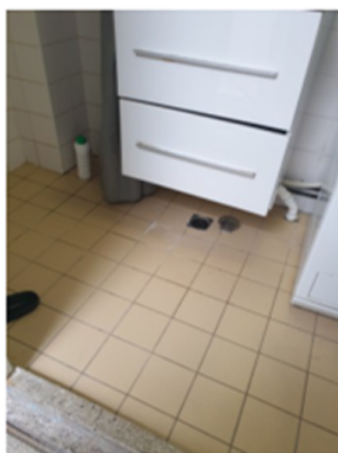
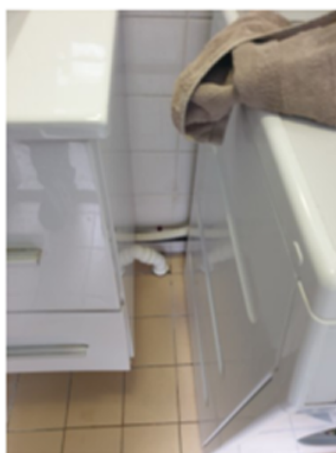
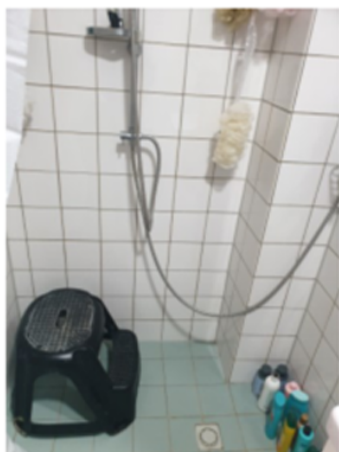
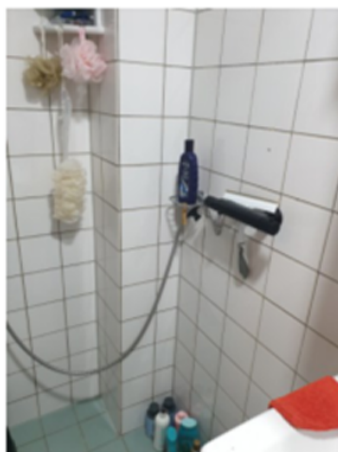
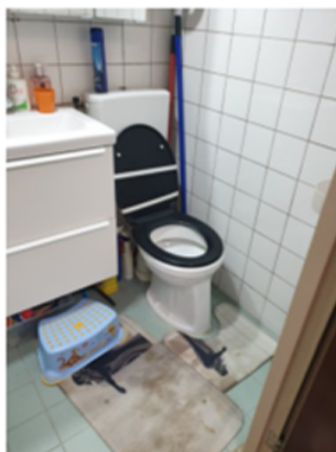
Als er gedoucht wordt dan wordt tevens de wastafel nat. 1 badkamer met een zelf aangebrachte opstand t.p.v. de douche.

Niet overal is de aarding aanwezig of correct aangebracht.

De binnendeuren van 8 badkamers (53%) vervangen of herstellen.

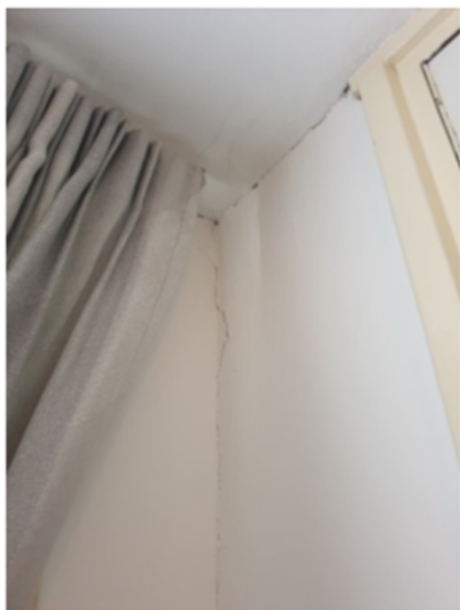
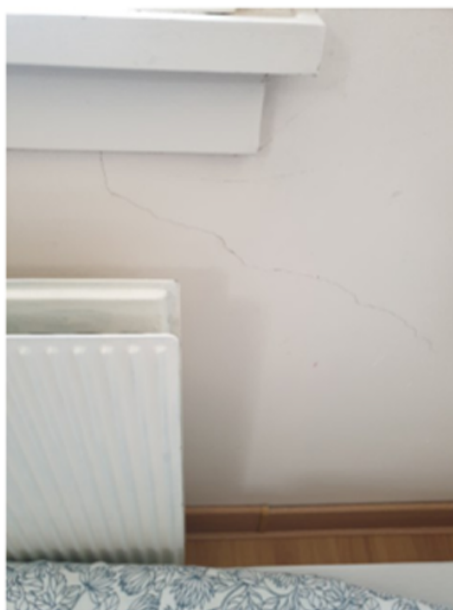
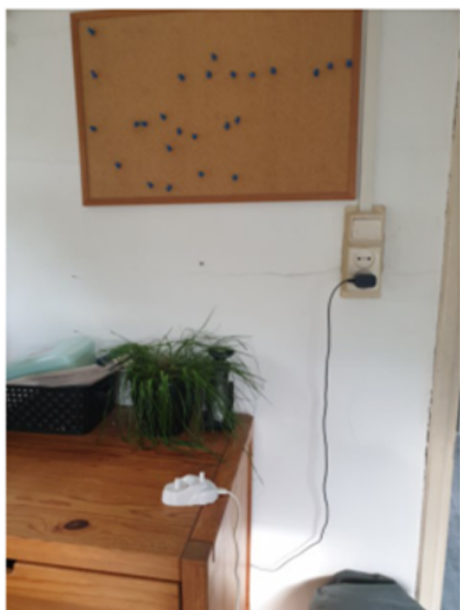
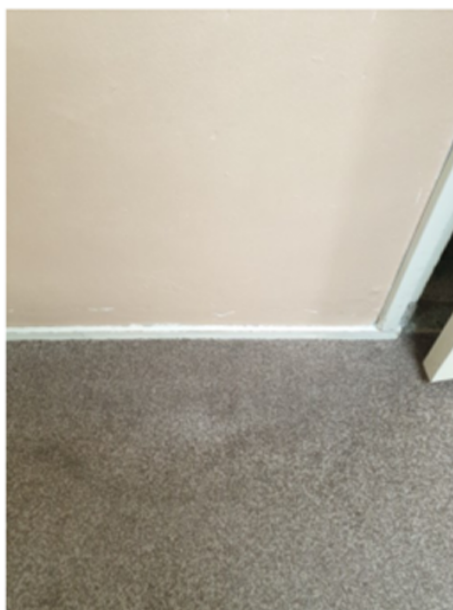
Bij de Frederik van Eedenlaan 42 zijn alle binnenwand op de begane grond verwijderd (open keuken situatie ontstaan).

Bij Louis Couperuslaan 2 /24, Lodewijk van Deyssehof 157 en P.C. Boutenspad 5, zijn er scheuren en beschadigingen in de woning.

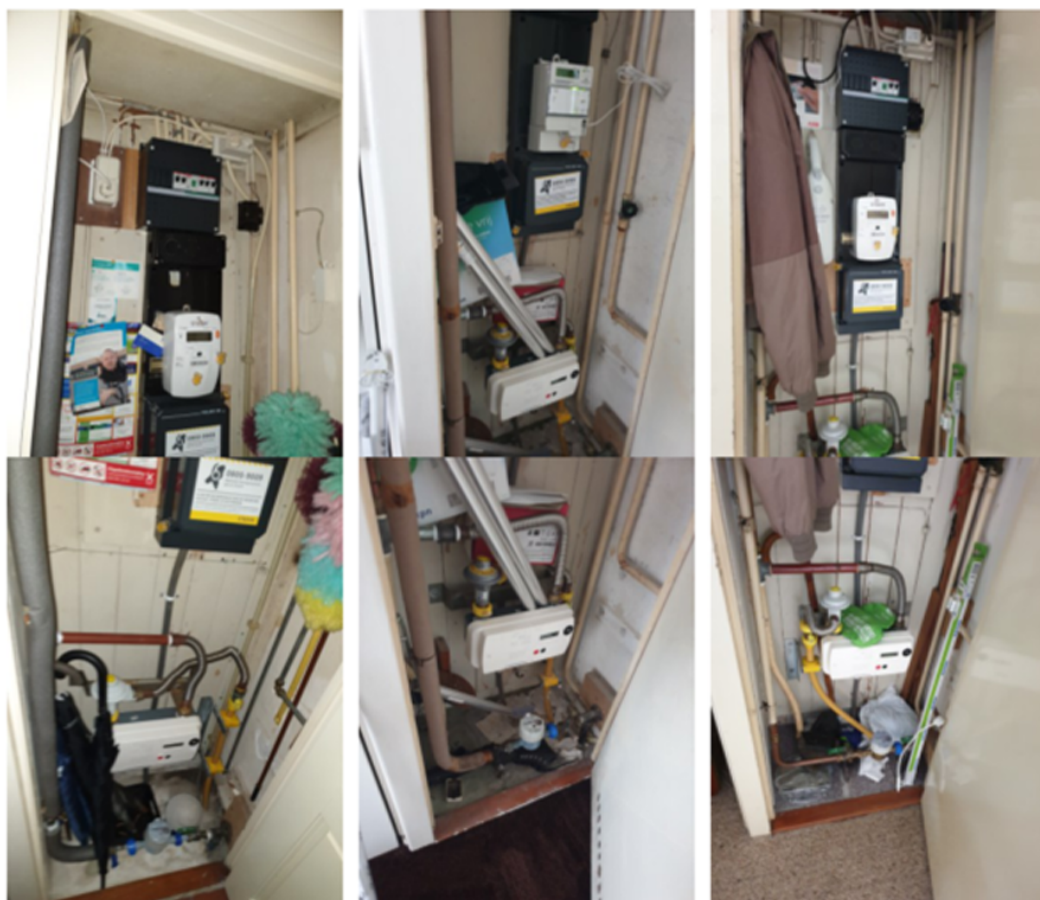
7 meterkastendeuren (46%) hebben geen en/of voldoende ventilatieroosters in de deur (één boven en één onderin deur).

Bij 13 woningen (86%) is alleen de waterleiding geaard en de gasleiding niet. De conditie elektra-installatie is redelijk. Meters zijn in basis goed.

In de woonkamers zijn de kleuren van de bedrading van een ongeaarde wandcontactdoos beoordeeld, deze is rood en groen.

Tot 1970 werd groen en rood hiervoor gebruikt. Hieruit is op te maken dat de bedrading tot nu niet zijn vervangen.

De conditie is redelijk. Rekening houden met het vervangen van 5 wcd/schakelaars en alle wcd en schakelaars woning P.C. Boutenspad 5 (dateert uit 1965).

Advies is de geconstateerde gebreken te verhelpen/aan te passen.

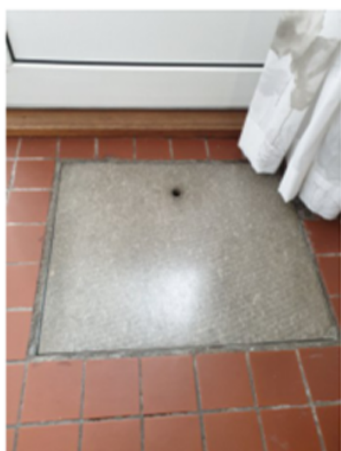
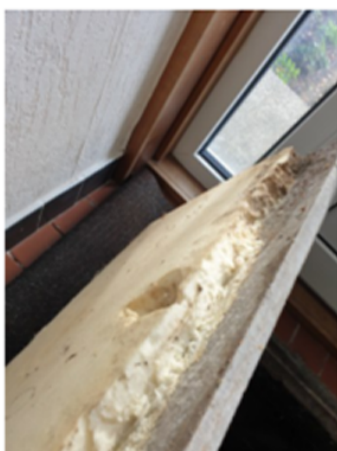
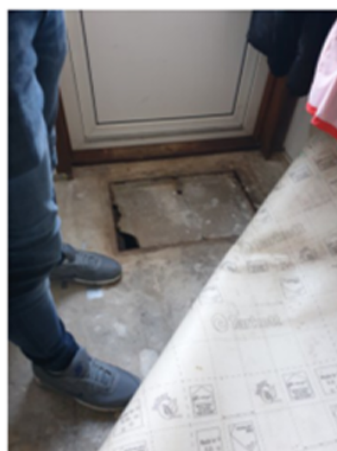
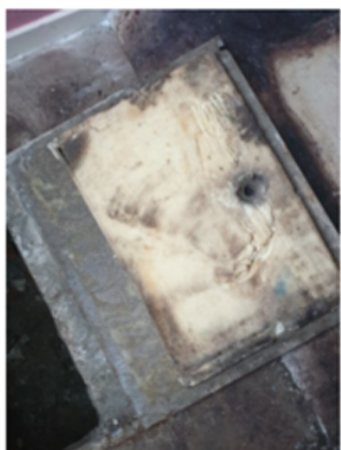
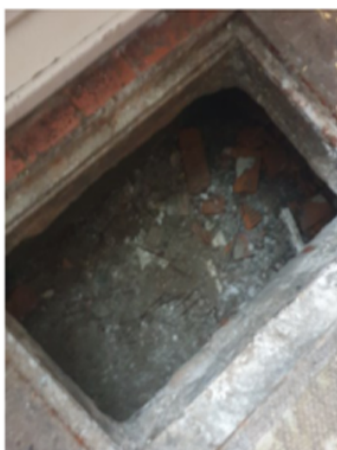
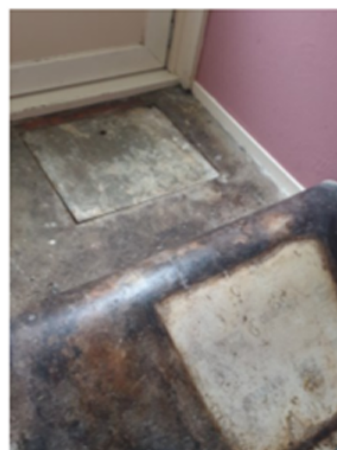
Doordat de betonnen fundering niet geïsoleerd is ontstaat er condens.

In de kruipruimte is een muffe lucht aanwezig. Alle kruipruimtes zijn vochtig tot zeer nat (grondwater).

De funderingsbalk t.p.v. de voorgevel is nat en er zijn dauwdruppels onder de betonvloer.

De ribbenvloer vertonen tpv de oplegging op de fundering aan de voorzijde gebreken. De conditie is derhalve matig/redelijk.

De massalkruipluiken zijn asbesthouden.

Advies is de ventilatie van de kruipruimtes te verbeteren middels renovatiekokers, betonherstel aan de ribbenvloer en de funderingsbalk isoleren en/of vloer isoleren.

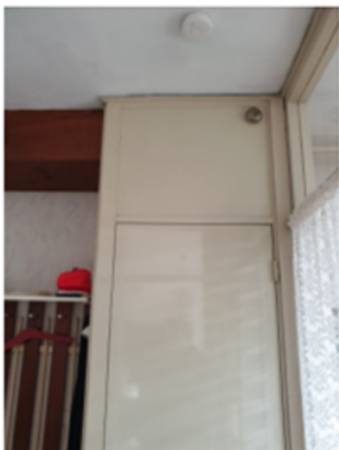
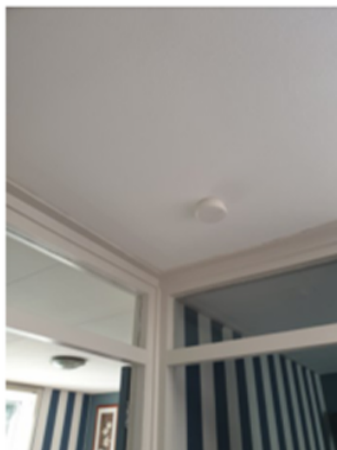
Rookmelders zijn aanwezig.

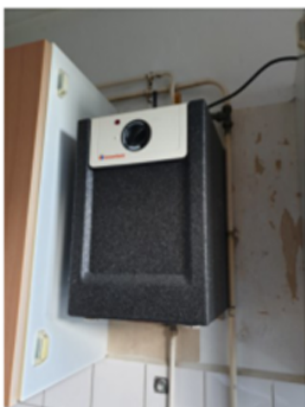
Frederik van Eedenlaan 20 heeft een close-in boiler tussen de bovenkasten van de keuken.

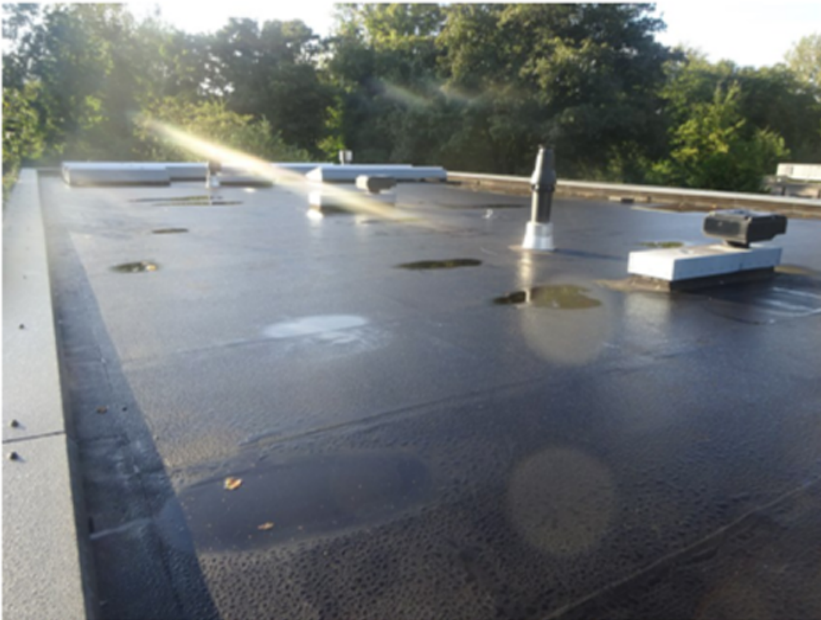
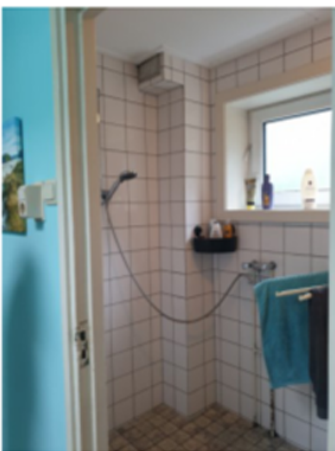
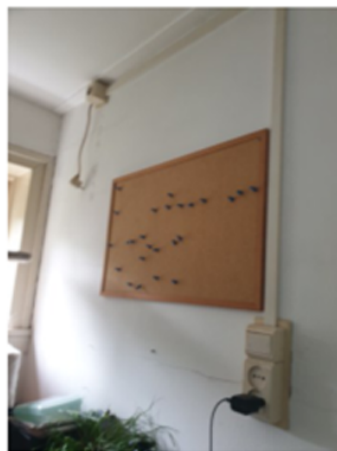
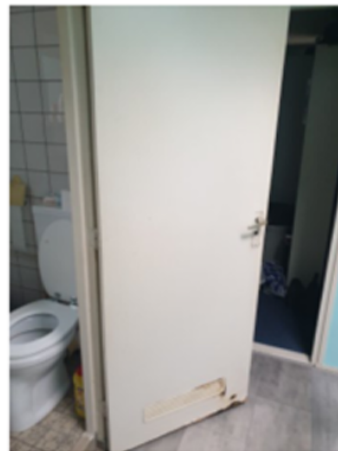
In de badkamer (tpv een hoekwoning met raam) is er geen ventilatierooster aanwezig in het kozijn. Op een aantal badkamers na zijn de badkamer deuren voorzien van een ventilatierooster. Eea zal ivm veroudering vervangen moeten worden, zie opnamelijst.

Rooster mechanische ventilatie - voeding mv-box - ventilatierooster in deur.

In de kozijnen ventilatieroosters aan te brengen en de deuren in te korten conform een te maken ventilatiebalansberekening.
