Datum: 15-12-2022; versie 2 (definitief)

Opdrachtnummer: 153503

### **ASBESTINVENTARISATIE**

Project: totaalsloop opstellen,  
Oostvlietweg 26A en B te Leidschendam-Voorburg

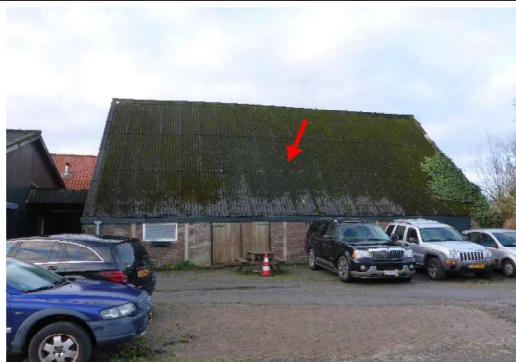
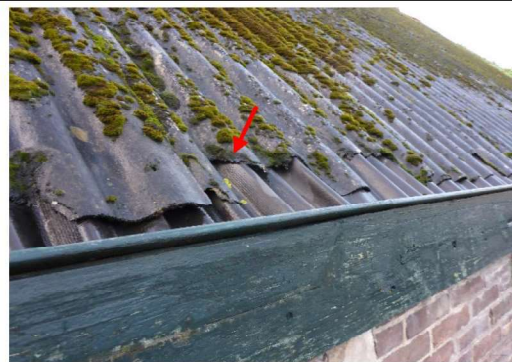
| Risicobeoordeling voor gebruikers van het gebouw / object en advies | Gezien de slechte toestand waarin het materiaal zich bevindt wordt geadviseerd aanvullende maatregelen te nemen, zie advies in de samenvatting |

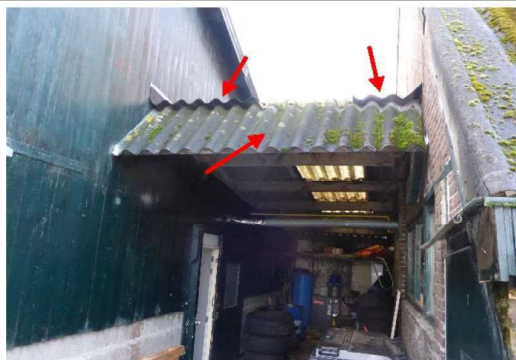
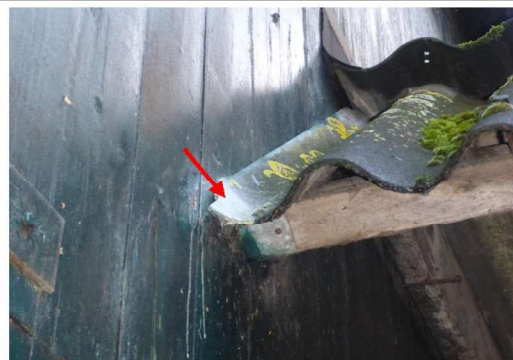
| Broncode | B02 |
|---|---|
| Risicobeoordeling voor gebruikers van het gebouw / object en advies | In de aangetroffen vorm en staat geen directe blootstellings- en of verspreidingsrisico verwacht mits de toepassing niet wordt bewerkt. Saneren bij einde gebruik of sloop. Zie advies in de samenvatting. |

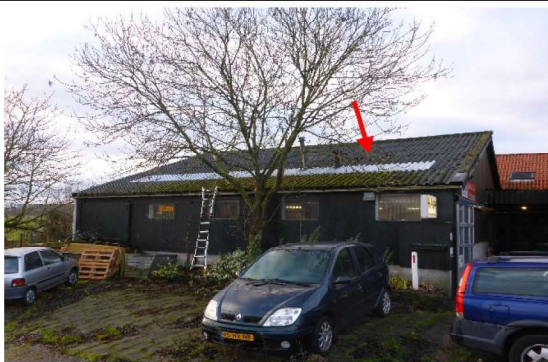
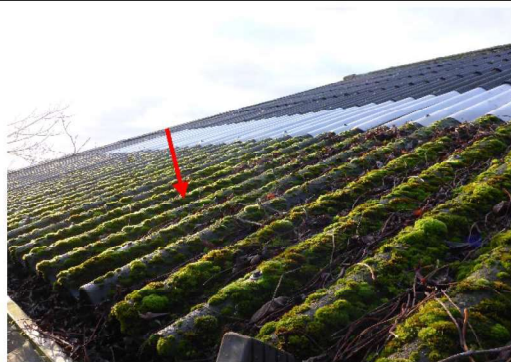
| Risicobeoordeling voor gebruikers van het gebouw / object en advies | Gezien de slechte toestand waarin het materiaal zich bevindt wordt geadviseerd aanvullende maatregelen te nemen, zie advies in de samenvatting |

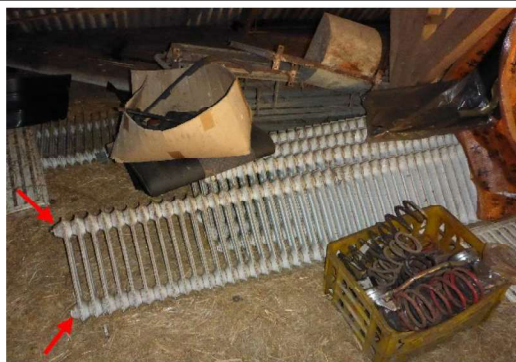
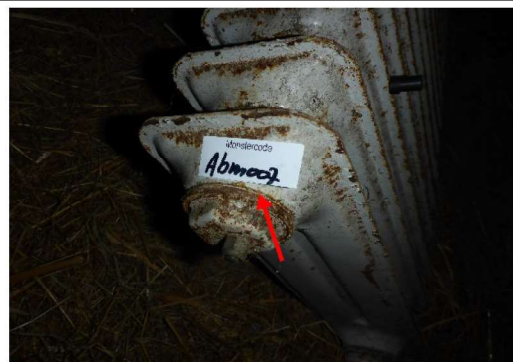
| Broncode | B06 |
|---|---|
| Risicobeoordeling voor gebruikers van het gebouw / object en advies | In de aangetroffen vorm en staat geen directe blootstellings- en of verspreidingsrisico verwacht mits de toepassing niet wordt bewerkt. Saneren bij einde gebruik of sloop. Zie advies in de samenvatting. |

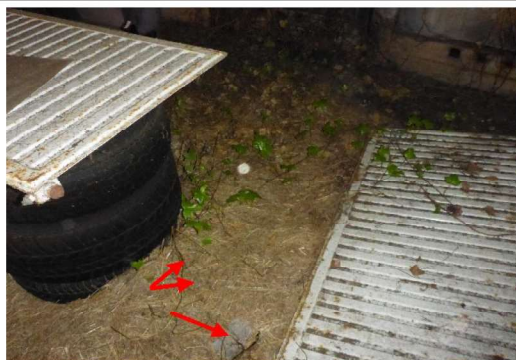
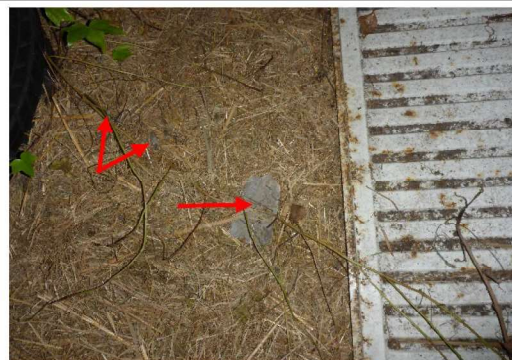
| Broncode | B07 |
|---|---|
| Risicobeoordeling voor gebruikers van het gebouw / object en advies | Mogelijk blootstellings- en of verspreidingsrisico aanwezig, dringend advies aanvullende maatregelen te nemen. Zie tabel risicovolle toepassingen met aanbevolen vervolgmaatregelen. |

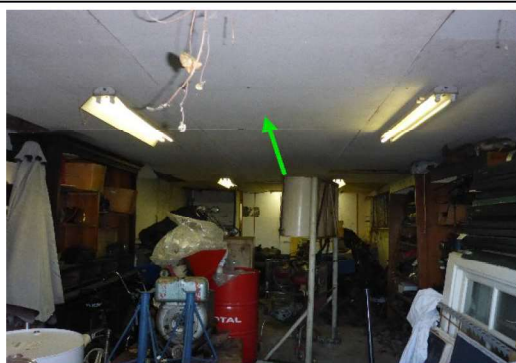
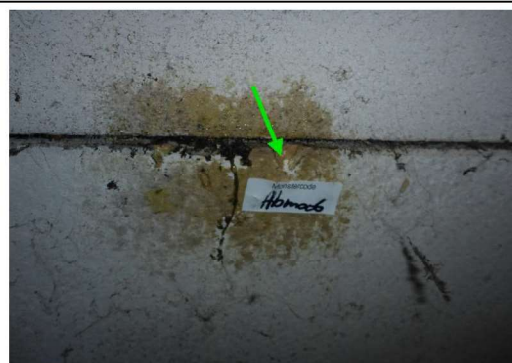
| Opmerkingen/bijzonderheden | Betreft "Promatect" beplating. |

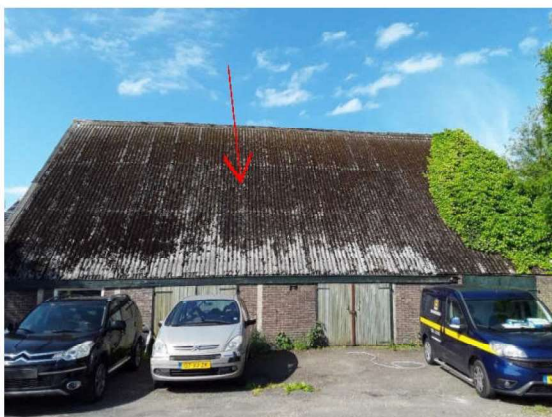
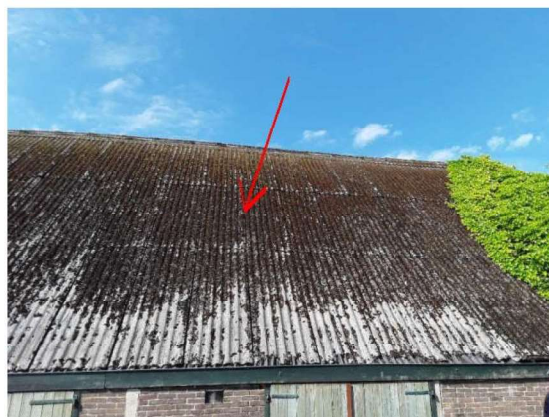
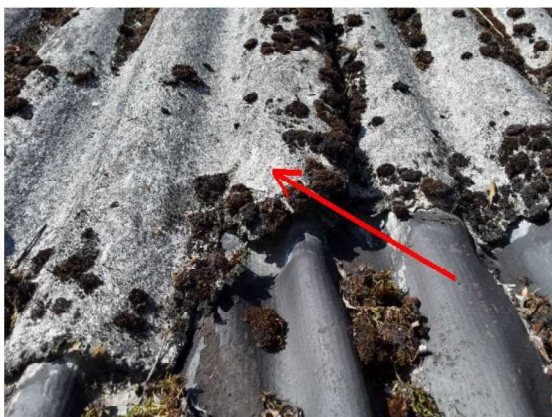
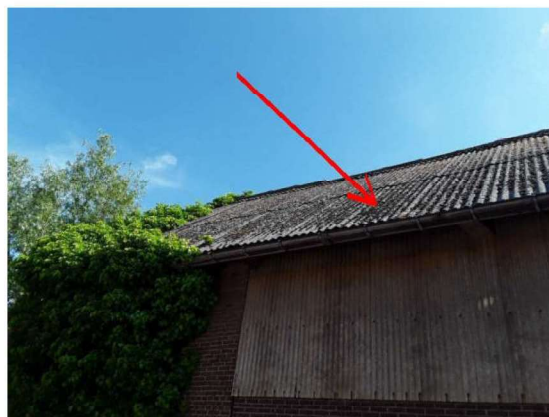
| Toepassing 1: Golfplaten | | | |
|---|---|---|---|
| Hoefveelheid | 295 m <sup>2</sup> | Bevestiging | geschroefd |
| Inspectbaarheid | ja | Risicoklasse | 2 buitensanering |

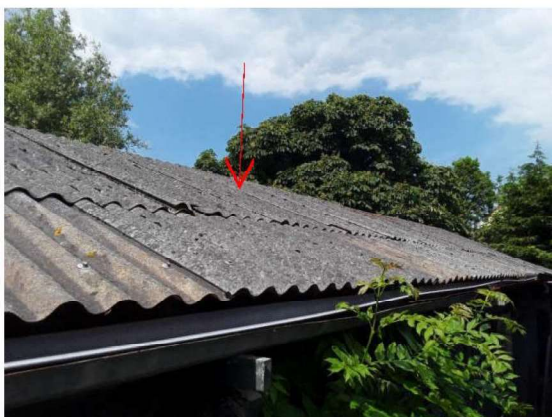
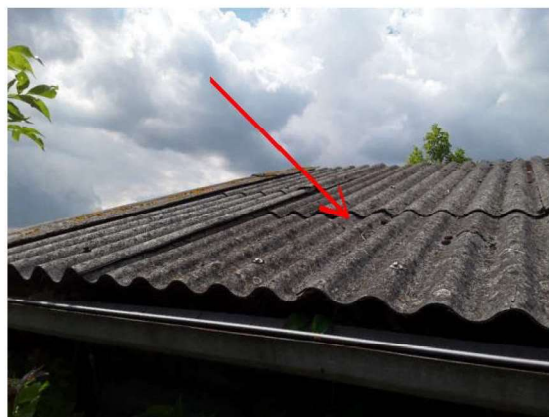
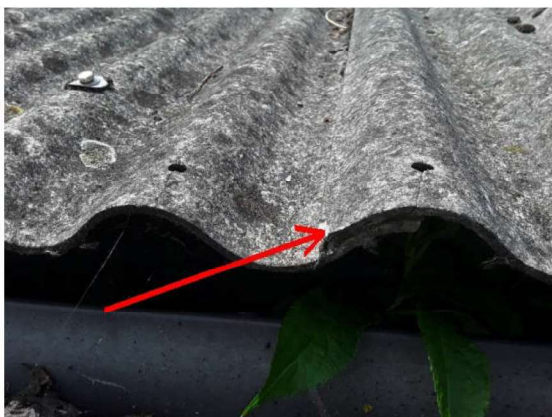
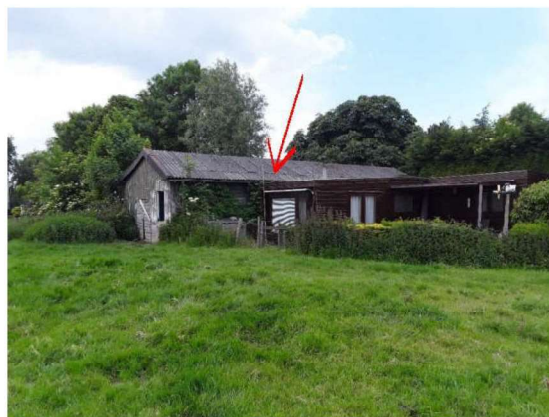
| Toepassing 8: Golfplaten | | | |
|---|---|---|---|
| Hoefveelheid | 60 m <sup>2</sup> | Bevestiging | geschroefd |
| Inspectbaarheid | ja | Risicoklasse | 2A buitensanering |

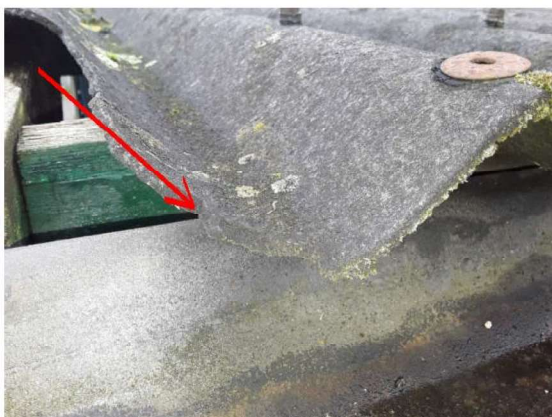
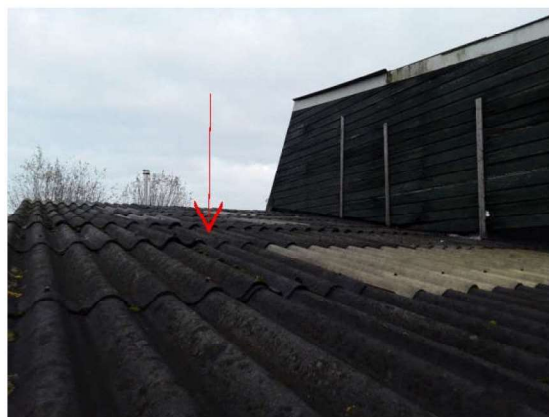
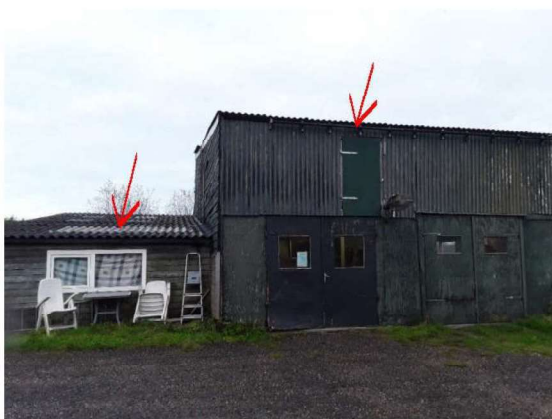
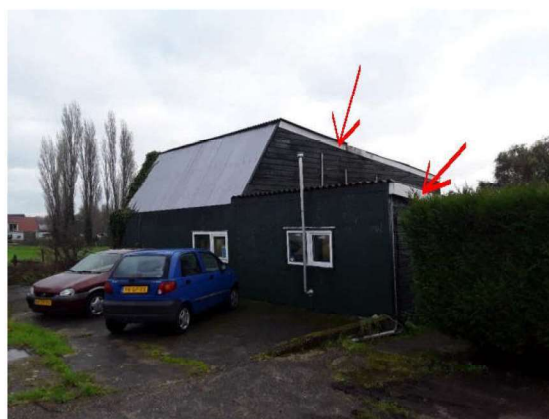
| Toepassing 9: Golfplaten | | | |
|---|---|---|---|
| Hoefcelheid | 108 m <sup>2</sup> | Bevestiging | geschroefd |
| Inspectbaarheid | ja | Risicoklasse | 2 buitensanering |
