**BOMEN**

inventarisatie bomen en vegetatie

## Rapport inventarisatie bomen en vegetatie

| Rapportnummer | 21903.003 |

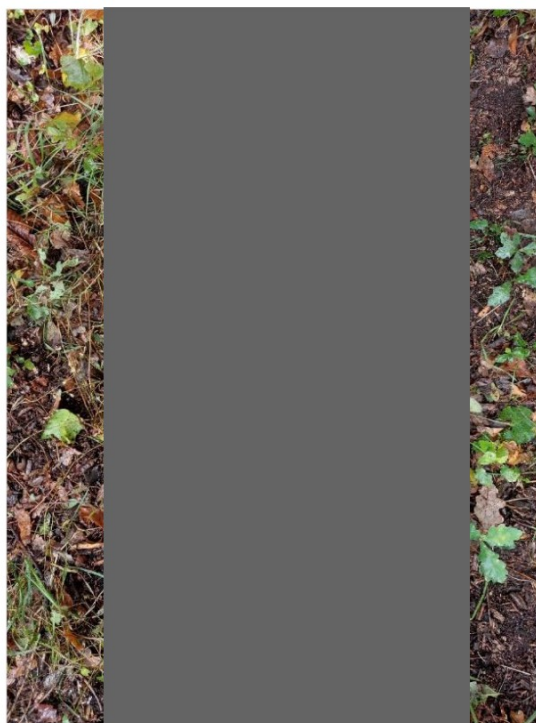
Figuur 0.2 Bodemsamenstelling grondboring 1.

| Diepte (cm -maaiveld) | Materiaal | Beworteling |
|---|---|---|
| 0 tot 40 | Humusrijk matig fijn zand, donkerbruin, niet te sterk verdicht, licht vochtig. | Geen beworteling aangetroffen |

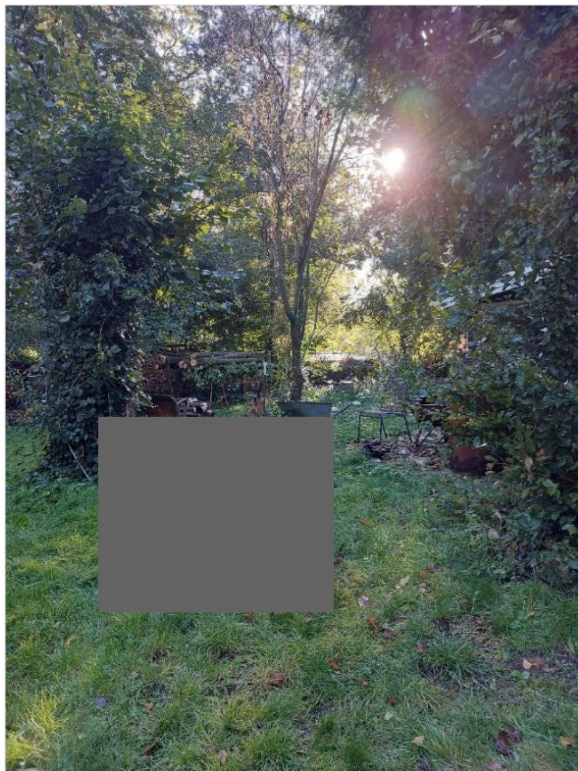
Figuur 0.3 Locatie grondboring 2.

| Diepte (cm -maaiveld) | Materiaal | Beworteling |
|---|---|---|
| Locatie proefsleuf | Tussen boom 23 en 25. | |

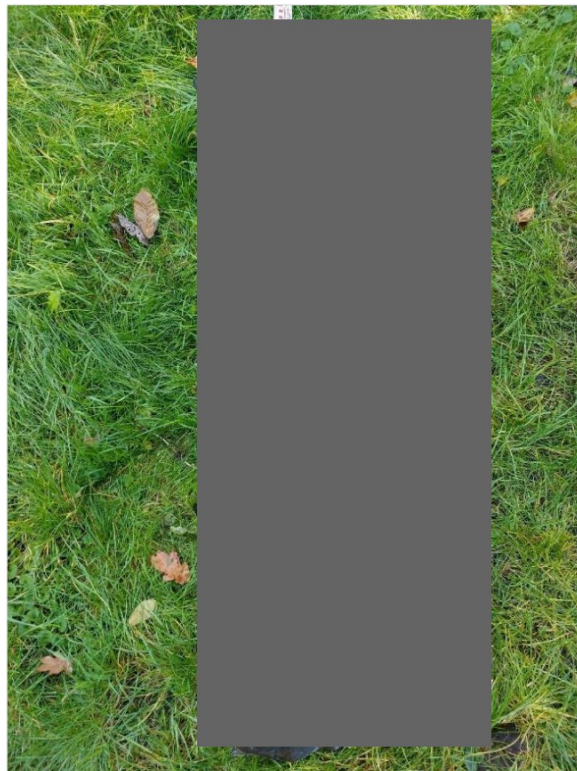
Figuur 0.4 Bodemsamenstelling grondboring 2.

| Diepte (cm -maaiveld) | Materiaal | Beworteling |
|---|---|---|
| 0 tot 60 | Humusrijk matig fijn zand, grijszwart, niet te sterk verdicht, licht vochtig. | Geen beworteling aangetroffen. |
| 60 tot 100 | Humusrijk matig fijn zand, zwart, niet te sterk verdicht, licht vochtig. | |
| 100 tot 150 | Matig humeus matig fijn zand, bruin, niet te sterk verdicht, licht vochtig. | Op 110 cm diepte fijne beworteling tot 2 mm aangetroffen. |

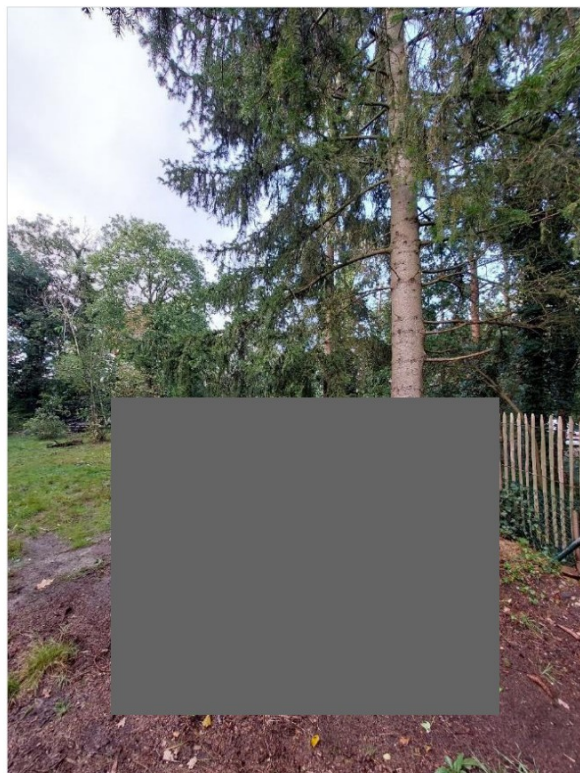
Figuur 0.5 Locatie grondboring 3.

| Diepte (cm -maaiveld) | Materiaal | Beworteling |
|---|---|---|
| Locatie proefsleuf | Bij boom 26. | |
