## BOMEN EFFECT ANALYSE

4 Italiaanse populieren KPP-gebied  
Leidschendam

Definitief  
11 september 2024

JE0722024

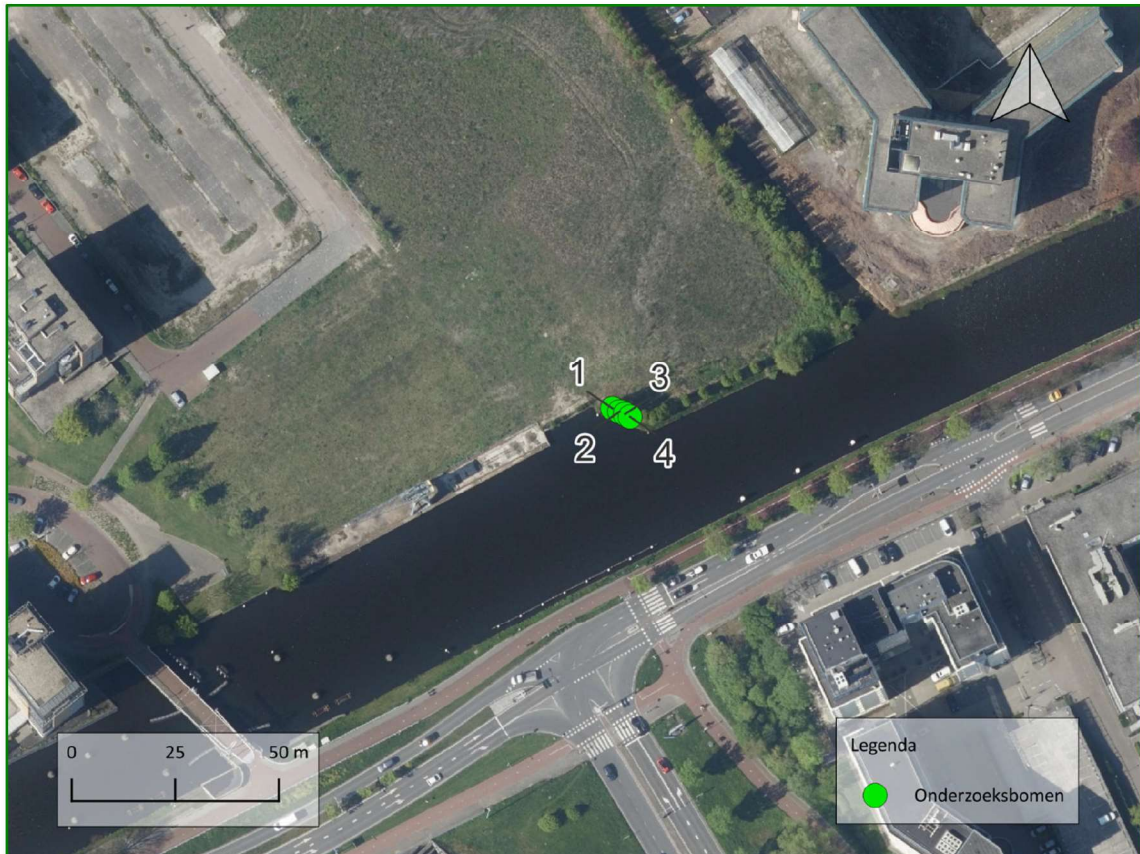
De onderzoekslocatie (Klein Plaspoelpolder) bevindt zich in ten noorden van de Vlietweg en ten zuiden van de Nieuwe Havenstraat. Klein Plaspoelpolder wordt omgevormd naar een nieuwbouwwijk. Momenteel vinden de voorbereidingen plaats voor het realiseren van een tweetal uitstroomvoorzieningen door de houten damwand achter de onderzoeksbomen (afbeelding 1).

Afbeelding 1: De onderzoeksbomen zijn met een groensymbool weergegeven (bron luchtfoto: Luchtfoto Actueel Ortho 8cm RGB, PDOK.nl)
