Boom 1 – 15917

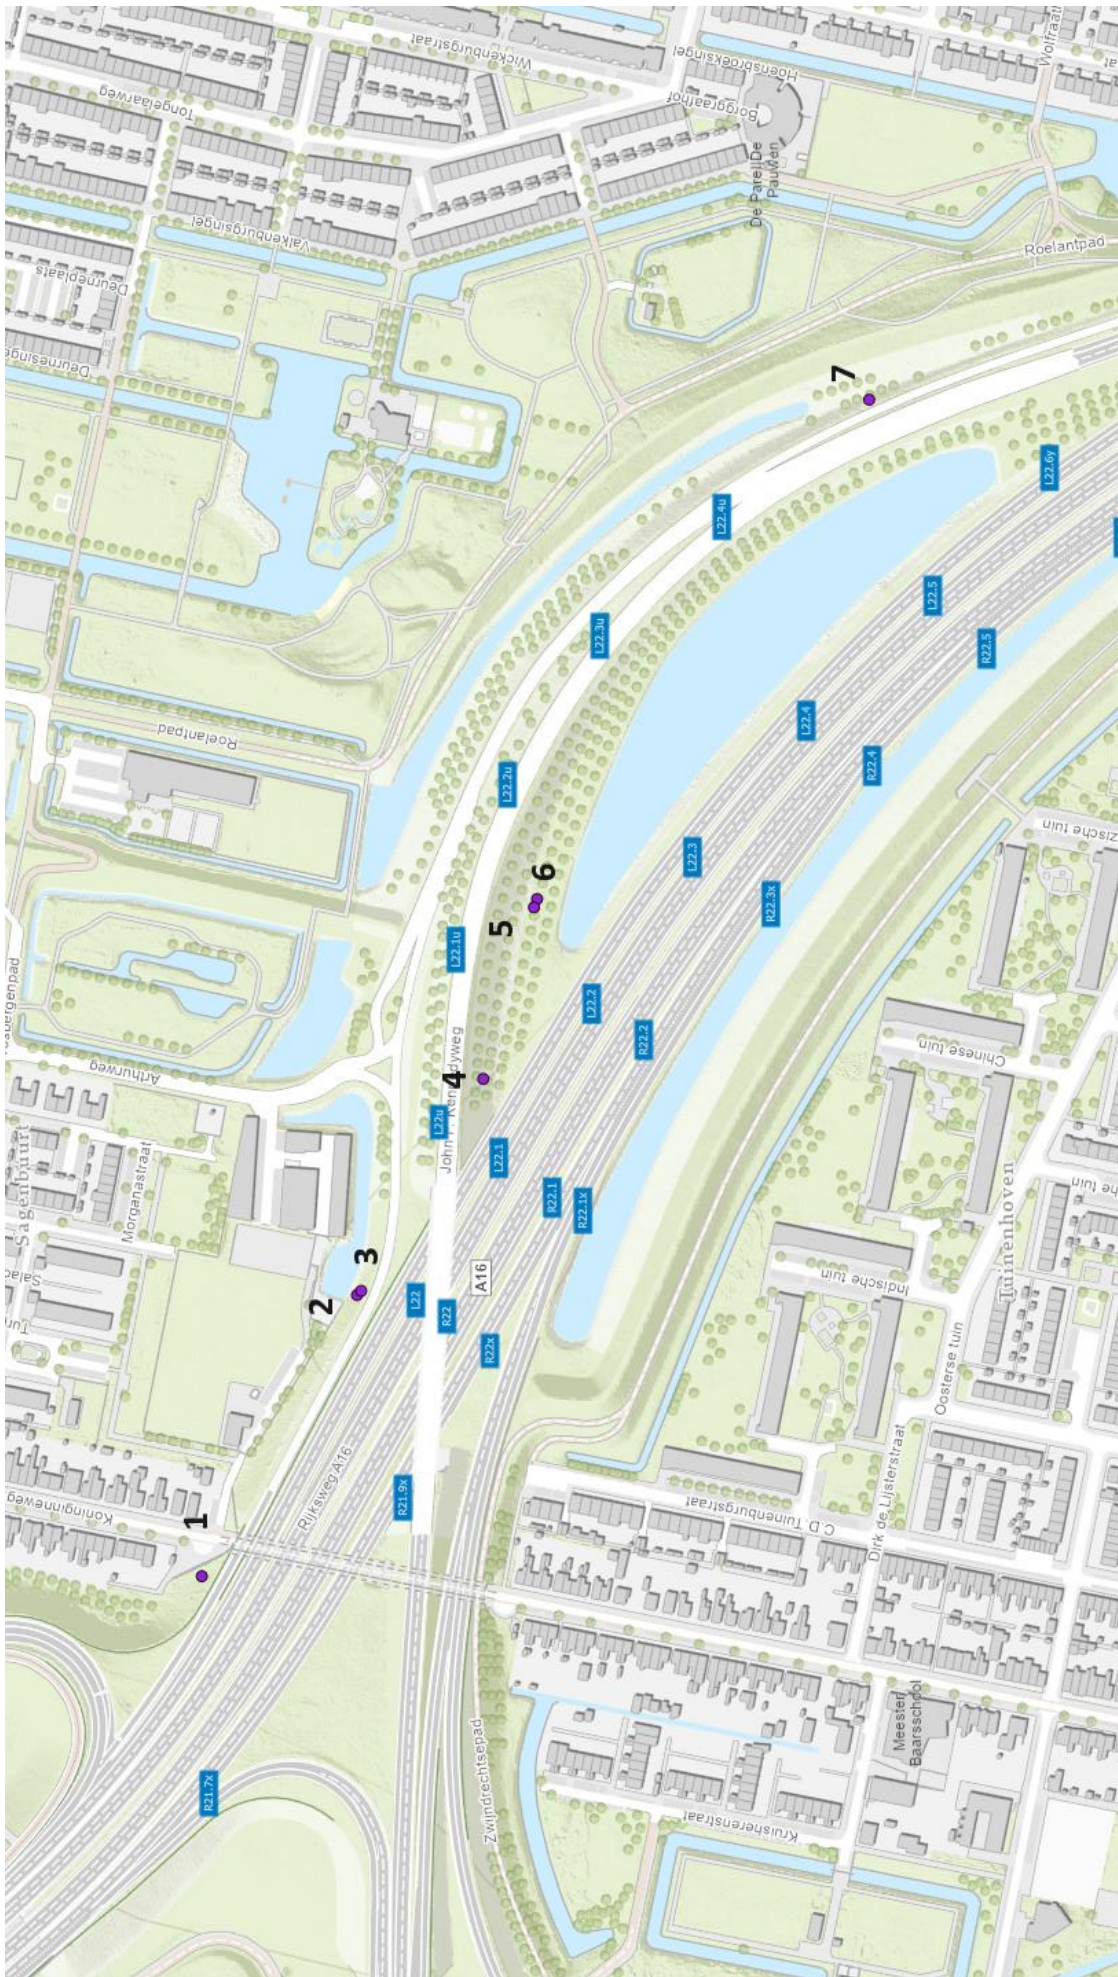
OBJECTID	15917
Status	Toegevoegd tov bronbestand
Boomsoort	Fraxinus excelsior (Gewone es)
Boomhoogte	6 - 12 m
Stamdiameter	20 - 30 cm
Conditie - Groei	Slecht (groei gestagneerd, met afstervingsverschijnselen)
Boombeeld	n.v.t.
Boomtype	Vrij uitgroeiende boom
Veiligheidsklasse 2019	
Veiligheidsklasse 2020	Boom zonder gebreken
Veiligheidsklasse 2021	
Veiligheidsklasse 2022	Risicoboom
Veiligheidsklasse 2023	Risicoboom
Veiligheidsmaatregel	Vellen (boom verwijderen)
Veiligheidsmaatregel overig	
Urgentie (maatregel)	12 - 52 weken
Eigendomssituatie	Boom staat binnen beheergrens
Aantastingen	Essentaksterfte
Defecten	Afstervingsverschijnselen
