# Bomen Effect Analyse Reconstructie IJdoornlaan-Oosterlengte te Amsterdam

| Projectnummer: | PRPFA23-00746-141 |
| Datum: | 2 november 2023 |

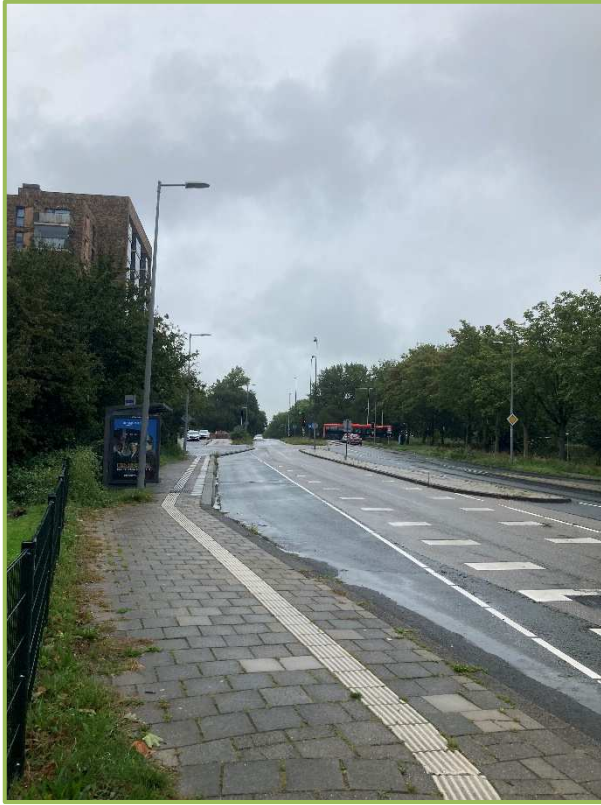
Overzichtsfoto van de Statenjachtstraat. Ter hoogte van het trottoir komt een fietspad te liggen met aansluitend een voetpad. De bushalte wordt naar de rijbaan verlegd. De bosschage blijft behouden, het huidige hekwerk is de werkgrens van het gebied. De middenstrook wordt omgevormd tot groene zone.

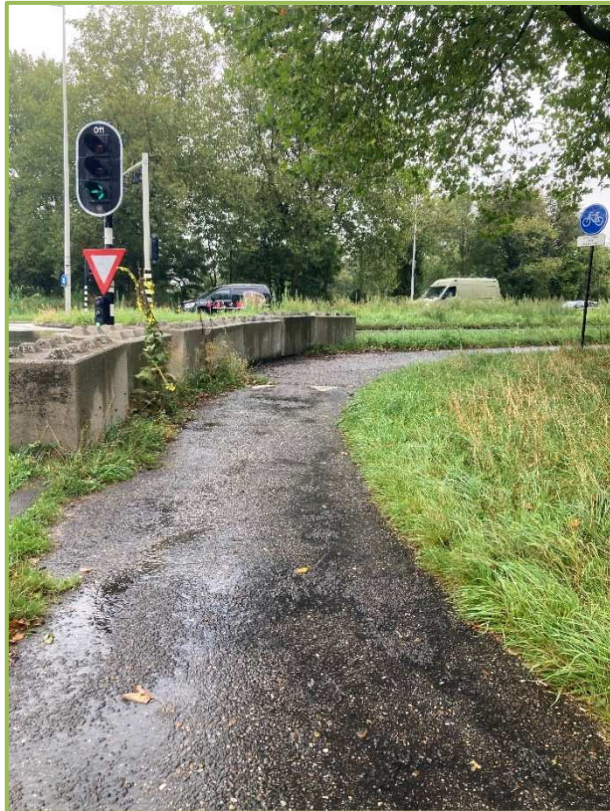
De kruising tussen IJdoornlaan en Statenjachtstraat wordt veranderd waarbij het voetpad langs de Statenjachtstraat komt te vervallen. Een oversteekplaats komt ter hoogte van de verkeerslichten.

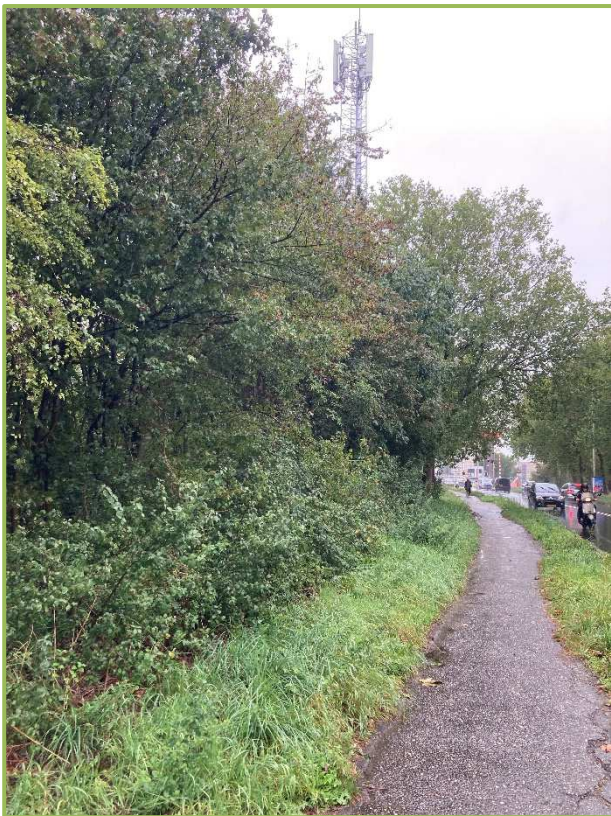
Aan de overzijde van de rijweg wordt een bushalte aangelegd met aansluitend een nieuw voetpad. Het huidige pad wordt verlegd richting de rijweg.

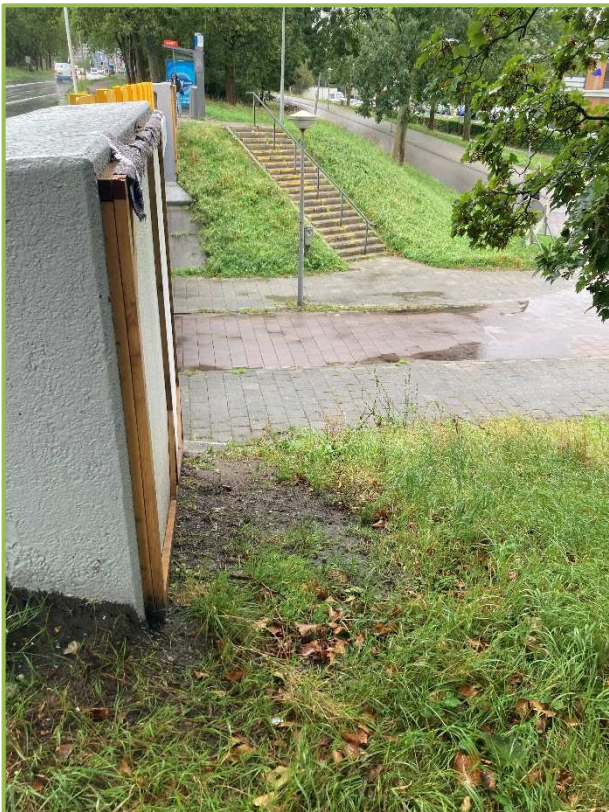
Er is een nieuwe trap gepland dat langs boom 401179 komt te liggen. Op de foto is globaal de trap ingetekend. Door de scheefstand van de boom zijn er stabiliteitswortels aan de trekzijde ontwikkeld. Deze zullen door het realiseren van de trap ernstig worden beschadigd.

Als gevolg van het verplaatsen van de bushalte met naastgelegen voetpad wordt de rijbaan geknepen en daarmee de middenberm ter hoogte van boom 401172 versmald. Dit zal ernstige wortelschade met zich meebrengen, hetgeen de toekomstverwachting van deze boom negatief beïnvloedt. Mogelijk is het behouden van de bushalte op de huidige locatie, zodat de middenberm gehandhaafd kan worden, een optie. Dit heeft mogelijk ook invloed op de locatie van de trap. Doordat de nieuwe trap aan de trekzijde van de esdoorn 401179 wordt aangebracht, kan dit op de stabiliteit van deze boom een negatief effect hebben. Het valt aan te bevelen de trap direct naast het viaduct te plaatsen of de huidige trap op de oorspronkelijke plek te behouden.

Een optie is de trap langs het viaduct te plaatsen of de huidige trap aan de overzijde te behouden. Gelijktijdig kan dan ook de huidige bushalte behouden worden, zodat de middenberm bij boom 401172 intact gehouden kan worden.
