**Rapportage asbestinventarisatie  
conform certificatieschema asbestinventarisatie en asbestverwijdering**

**Projectnummer: AS24036**

**Een dertiental schuren aan de Parallelweg 16 te Hierden**

RAPPORTNUMMER: RAS24036\_Asbest\_V1

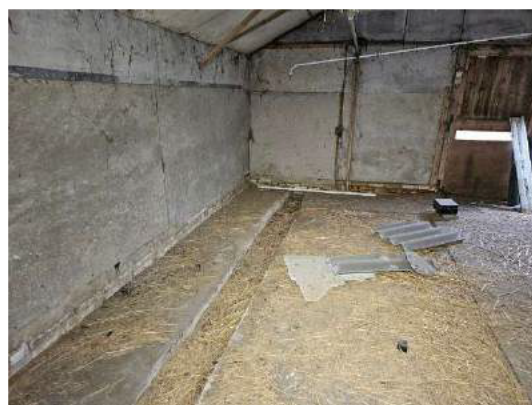
| Toepassing 2: restanten golfplaat | | | |
|---|---|---|---|
| Hoeveelheid | 3,8 m <sup>2</sup> | Bevestiging | los |
| Bereikbaarheid | goed | Risicoklasse | 2 binnensanering |

| Opmerkingen | Betreft losse stukken golfplaat op de betonvloer in schuur A |

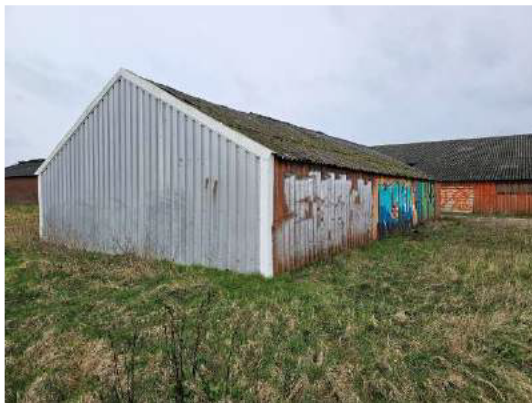
| <b>Hoeveelheid</b> | 140 m <sup>2</sup> | <b>Bevestiging</b> | geschroefd |
| <b>Bereikbaarheid</b> | goed | <b>Risicoklasse</b> | 2 buitensanering |

| <b>Opmerkingen</b> | Betreft golfplaten als dakbedekking van gebouw A |

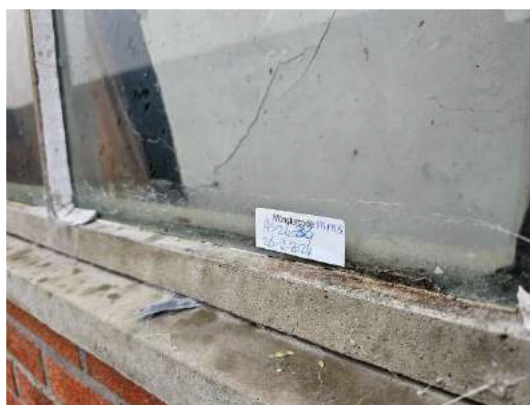
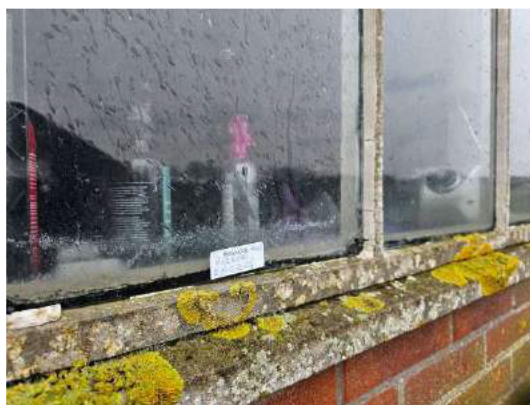
| <b>Opmerkingen</b> | Betreft stopverf in de betonramen van gebouw B<br>Van materialen waarin het asbest niet homogeen aanwezig is, zoals dit aangetroffen materiaal, dienen conform de norm meerdere materiaalmonsters op verschillende toepassingslocaties te worden genomen. Naar aanleiding hiervan zijn op twee verschillende locaties een materiaalmonster genomen. Uit de analyse blijkt dat beide materiaalmonsters geen asbestvezels bevatten. |

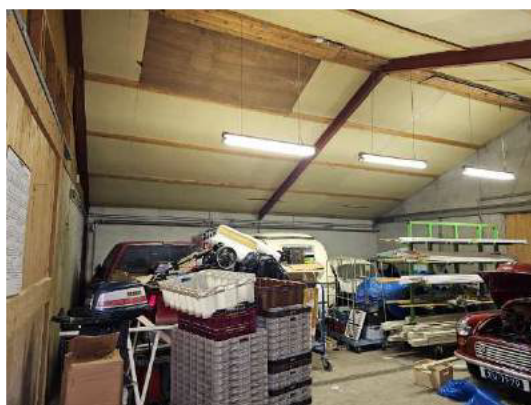
| Toepassing 8: vlakke plaat (dakafwerking) | | | |
|---|---|---|---|
| Hoeveelheid | 350 m <sup>2</sup> | Bevestiging | los |
| Bereikbaarheid | matig | Risicoklasse | 2 buitensanering |

| Opmerkingen | Betreft vlakke platen op een houten raamwerk welke los tussen de gordingen liggen op houten planken |

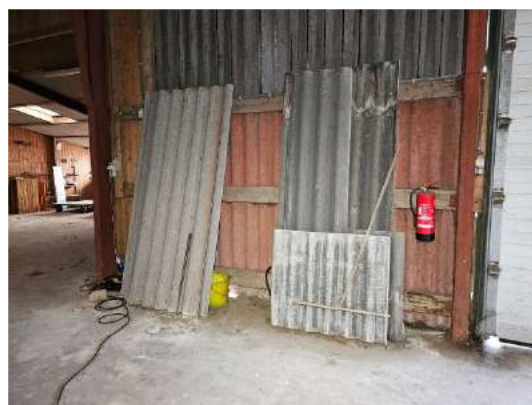
| <b>Hoeveelheid</b> | 15,2 m <sup>2</sup> | <b>Bevestiging</b> | los |
| <b>Bereikbaarheid</b> | goed | <b>Risicoklasse</b> | 1 binnensanering |

| <b>Opmerkingen</b> | Betreft losse golfplaten en stukken golfplaat op de betonvloer in schuur C |

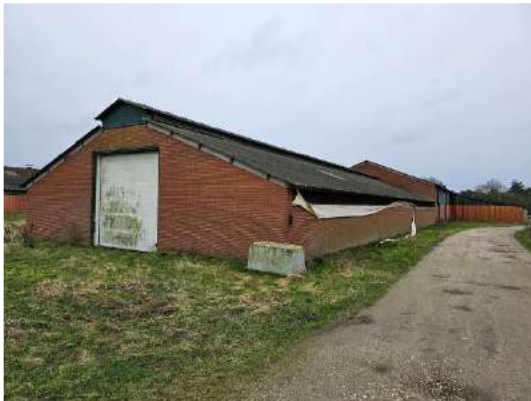
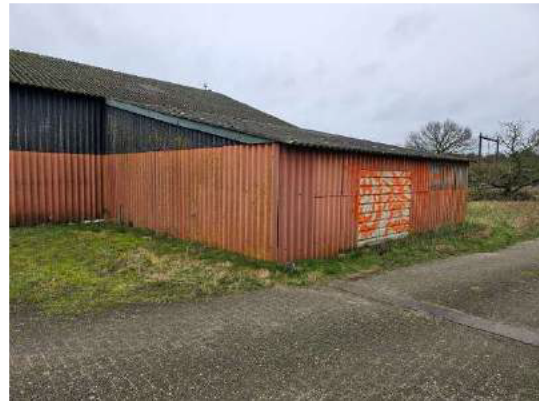
| <b>Hoeveelheid</b> | 876 m <sup>2</sup> | <b>Bevestiging</b> | geschroefd |
| <b>Bereikbaarheid</b> | goed | <b>Risicoklasse</b> | 2 buitensanering |

| <b>Opmerkingen</b> | Betreft golfplaten als dakbedekking van gebouw C |

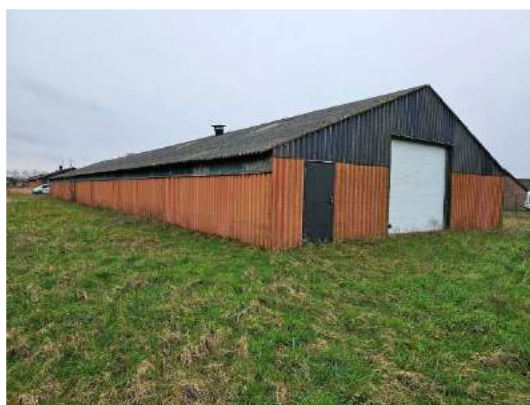
| Toepassing 20: golfplaat (wanden) | | | |
|---|---|---|---|
| Hoeveelheid | 249,2 m <sup>2</sup> | Bevestiging | geschroefd |
| Bereikbaarheid | goed | Risicoklasse | 2 buitensanering |

| Opmerkingen | Betreft golfplaten als gevelbeplating van schuur D |

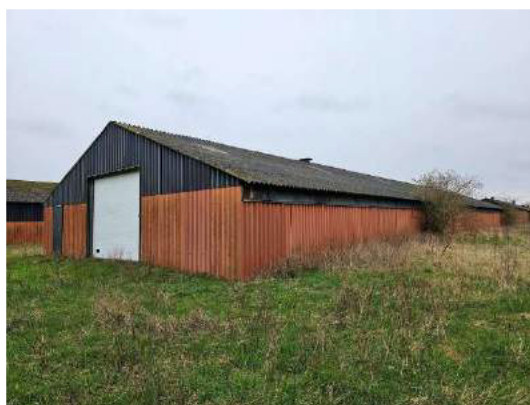
| Toepassing 21: golfplaten (dak) | | | |
|---|---|---|---|
| Hoeveelheid | 725 m <sup>2</sup> | Bevestiging | geschroefd |
| Bereikbaarheid | goed | Risicoklasse | 2 buitensanering |

| Opmerkingen | Betreft golfplaten als dakbedekking van gebouw D |

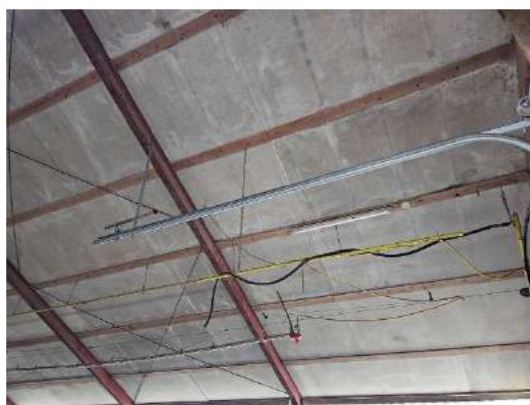
| Toepassing 24: vlakke plaat (dakafwerking) | | | |
|---|---|---|---|
| Hoeveelheid | 750 m <sup>2</sup> | Bevestiging | los |
| Bereikbaarheid | matig | Risicoklasse | 2 buitensanering |

| Opmerkingen | Betreft vlakke platen op een houten raamwerk welke los tussen de gordingen liggen op houten planken |

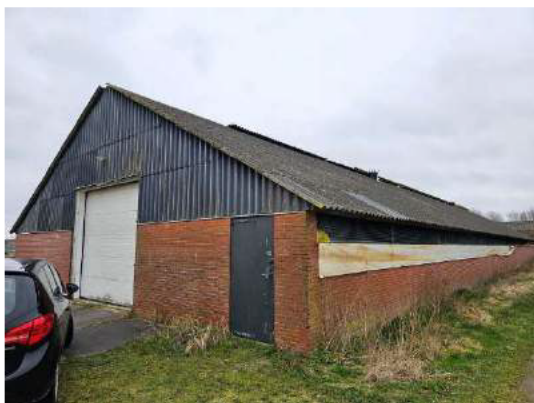
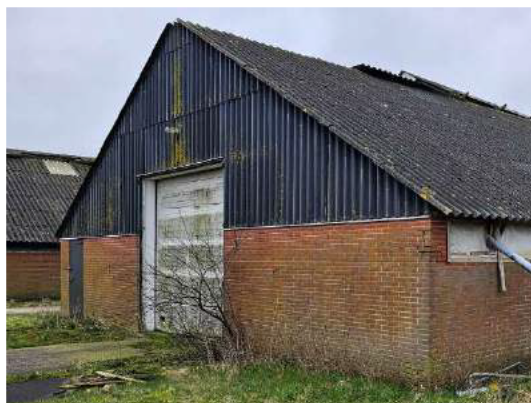
| Toepassing 25: golfplaat (topgevels) | | | |
|---|---|---|---|
| Hoeveelheid | 55,2 m <sup>2</sup> | Bevestiging | geschroefd |
| Bereikbaarheid | goed | Risicoklasse | 2 buitensanering |

| Opmerkingen | Betreft golfplaten als gevelbeplating van de topgevels van schuur E |

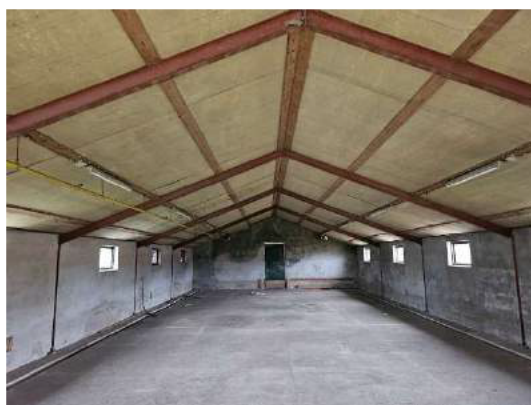
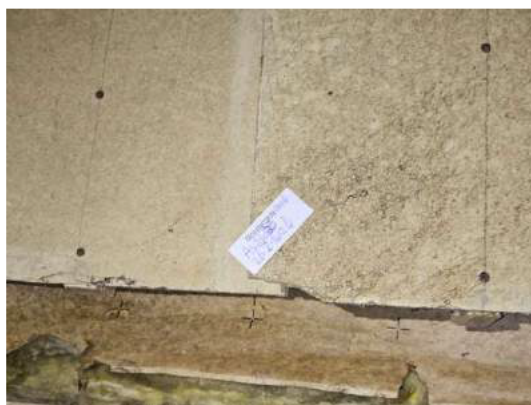
| <b>Hoeveelheid</b> | 649 m <sup>2</sup> | <b>Bevestiging</b> | los |
| <b>Bereikbaarheid</b> | matig | <b>Risicoklasse</b> | 2 buitensanering |

| <b>Opmerkingen</b> | Betreft vlakke platen op een houten raamwerk welke los tussen de gordingen liggen op houten planken |

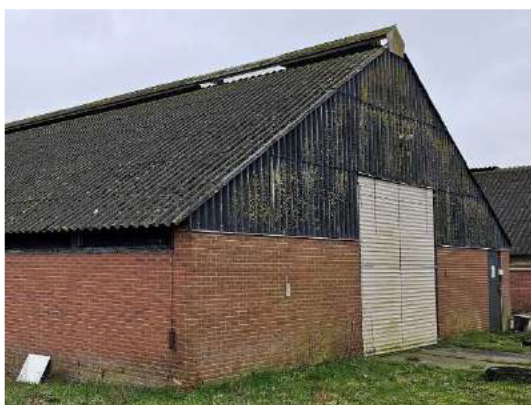
| Toepassing 28: golfplaat (topgevel) | | | |
|---|---|---|---|
| Hoeveelheid | 27,6 m <sup>2</sup> | Bevestiging | geschroefd |
| Bereikbaarheid | goed | Risicoklasse | 2 buitensanering |

| Opmerkingen | Betreft golfplaten als gevelbeplating van de topgevel van schuur F |

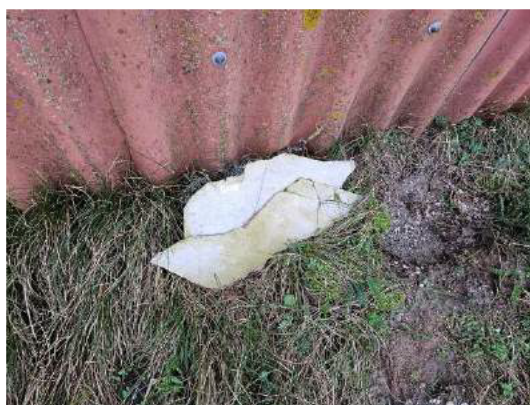
**Toepassing 31: Restanten vlakke plaat**

| <b>Locatie</b> | schuur G | <b>Verdieping</b> | begane grond |
| <b>Asbesthoudend</b> | ja | <b>Asbestsoort</b> | Chrysotiel |
| <b>Hechtgebondenheid</b> | hechtgebonden | <b>Beschadiging</b> | licht |

| <b>Opmerkingen</b> | Betreft enkele losse stukken vlakke plaat op het maaiveld naast de gevel van gebouw G |

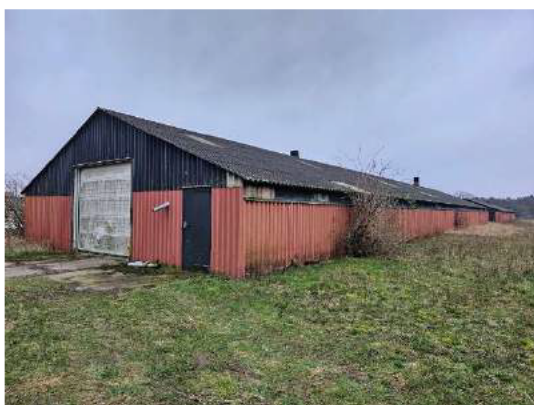
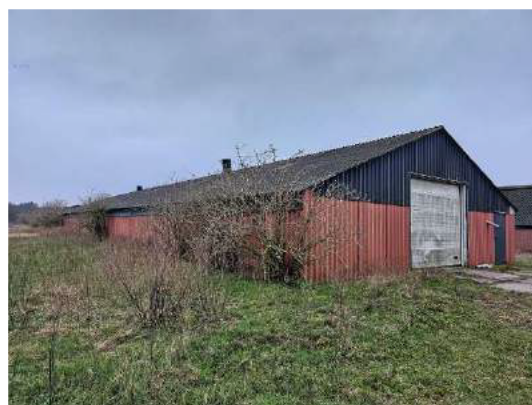
| Toepassing 32: golfplaat (wanden) | | | |

| Toepassing 32: golfplaat (wanden) | | | |
|---|---|---|---|
| Locatie | Gebouw G (gevels) | Verdieping | begane grond |
| Asbesthoudend | ja | Asbestsoort | Chrysotiel |
| Hechtgebondenheid | hechtgebonden | Beschadiging | licht |

| Opmerkingen | Betreft golfplaten als gevelbeplating van schuur G |

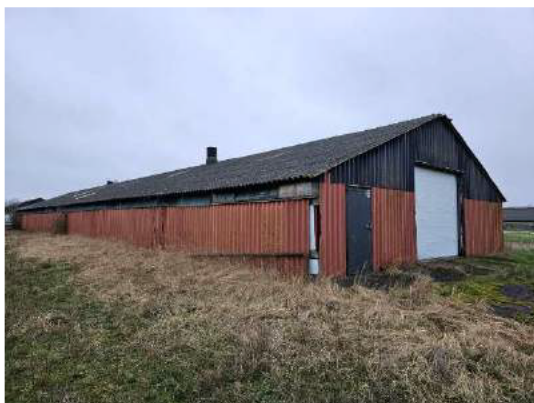
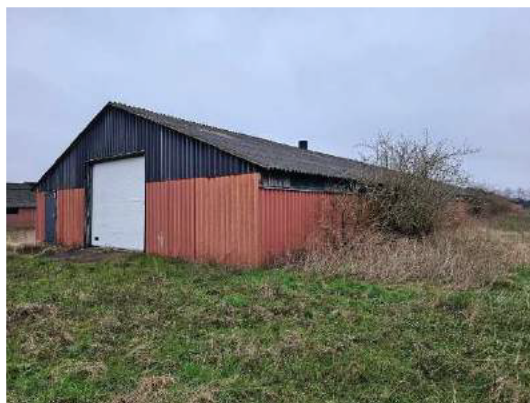
| Toepassing 33: golfplaten (dak) | | | |

| Toepassing 33: golfplaten (dak) | | | |
|---|---|---|---|
| Locatie | gebouw G | Verdieping | dak |
| Asbesthoudend | ja | Asbestsoort | Chrysotiel |
| Hechtgebondenheid | hechtgebonden | Beschadiging | licht |

| Opmerkingen | Betreft golfplaten als dakbedekking van gebouw G |

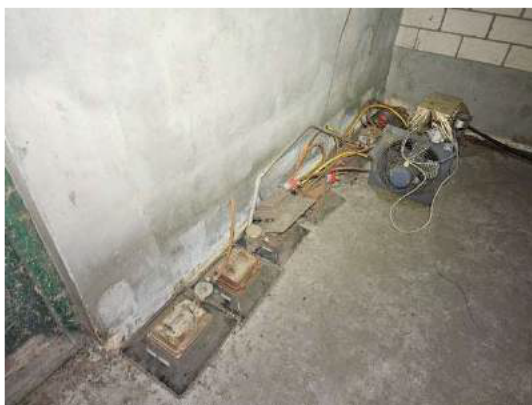
### Toepassing 34: gaskapjes

| <b>Locatie</b> | gebouw H | <b>Verdieping</b> | begane grond |
| <b>Asbesthoudend</b> | ja | <b>Asbestsoort</b> | Chrysotiel |
| <b>Hechtgebondenheid</b> | niet-hechtgebonden | <b>Beschadiging</b> | niet |

| <b>Opmerkingen</b> | Betreft een 8-tal gaskapjes op de betonvloer. Het verwarmingstoestel is niet opgenomen in het Handboek Asbest van Intechnum, op basis van visuele waarneming is vastgesteld dat het toestel van ver voor 1990 dateert. Op basis hiervan is het verwarmingstoestel als asbesthoudend geclassificeerd. Bij de SMART-toetsing is een standaard asbestpercentage gehanteerd dat wordt aangetroffen bij asbesthoudende pakkingen in verwarmingsinstallaties. |
