**Rapportage asbestinventarisatie  
conform certificatieschema asbestinventarisatie en asbestverwijdering**

**Projectnummer: AS24036**

**Een dertiental schuren aan de Parallelweg 16 te Hierden**

RAPPORTNUMMER: RAS24036\_Asbest\_V1

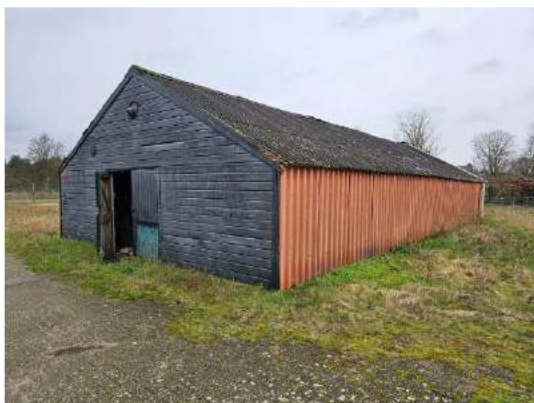
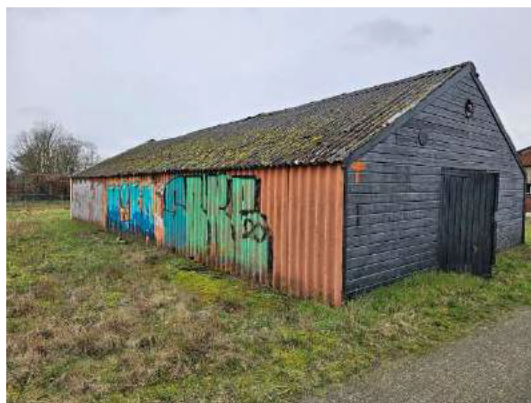
| Toepassing 1: golfplaat (wanden) | | | |
|---|---|---|---|
| Hoeveelheid | 55,8 m <sup>2</sup> | Bevestiging | geschroefd |
| Bereikbaarheid | goed | Risicoklasse | 2 buitensanering |

| Opmerkingen | Betreft golfplaten als gevelbeplating van schuur A |

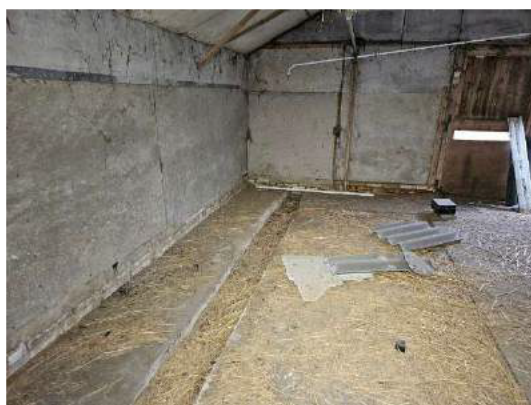
| Toepassing 2: restanten golfplaat | | | |
|---|---|---|---|
| Hoeveelheid | 3,8 m <sup>2</sup> | Bevestiging | los |
| Bereikbaarheid | goed | Risicoklasse | 2 binnensanering |

| Opmerkingen | Betreft losse stukken golfplaat op de betonvloer in schuur A |

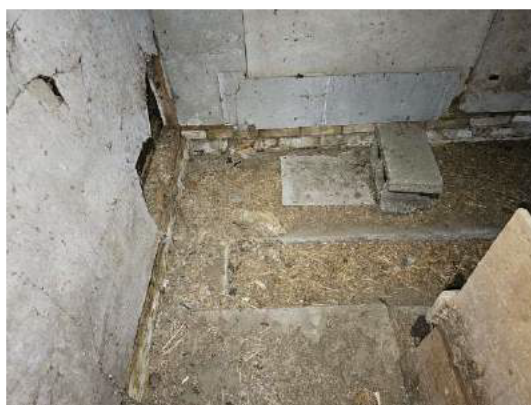
| Toepassing 3: restanten vlakke plaat | | | |
|---|---|---|---|
| Hoeveelheid | 2,5 m <sup>2</sup> | Bevestiging | los |
| Bereikbaarheid | goed | Risicoklasse | 2 binnensanering |

| Opmerkingen | Betreft losse stukken vlakke plaat op de betonvloer in schuur A |

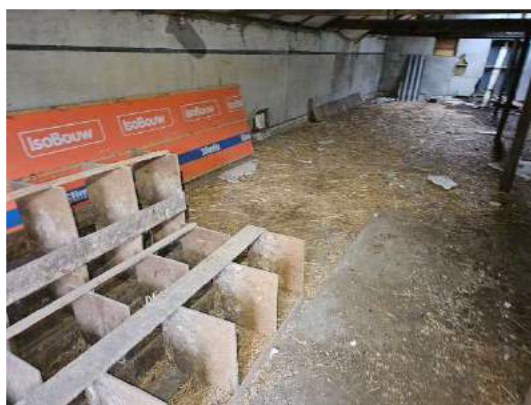
| Toepassing 4: vlakke plaat (wanden) | | | |
|---|---|---|---|
| Hoeveelheid | 112,4 m <sup>2</sup> | Bevestiging | gespijkerd |
| Bereikbaarheid | goed | Risicoklasse | 2 binnensanering |

| Opmerkingen | Betreft vlakke plaat als wandafwerking in schuur A |

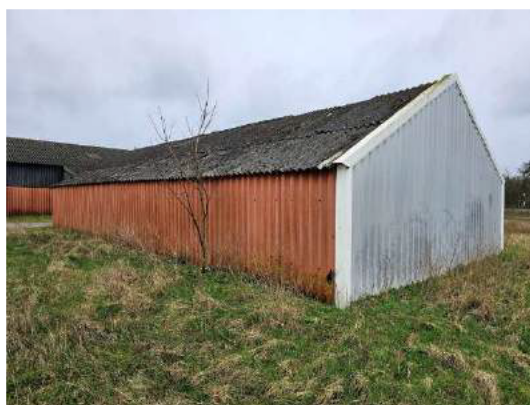
| Toepassing 5: golfplaten (dak) | | | |
|---|---|---|---|
| Hoeveelheid | 140 m <sup>2</sup> | Bevestiging | geschroefd |
| Bereikbaarheid | goed | Risicoklasse | 2 buitensanering |

| Opmerkingen | Betreft golfplaten als dakbedekking van gebouw A |

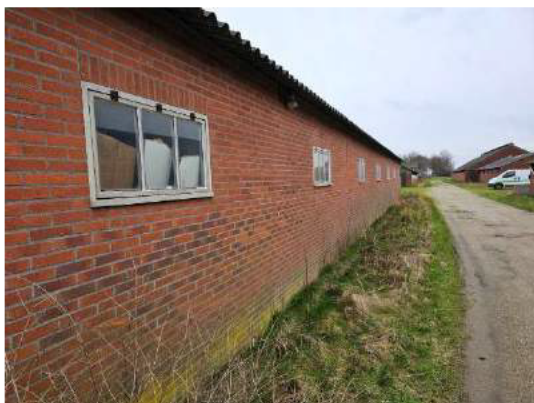
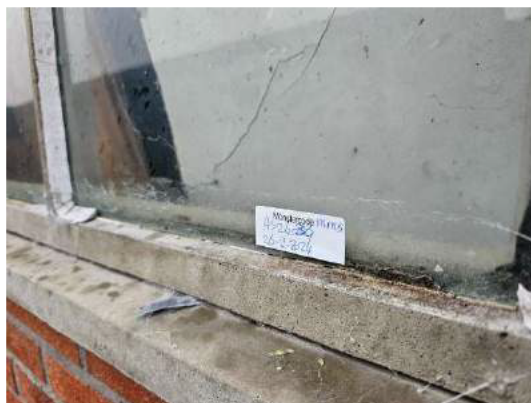
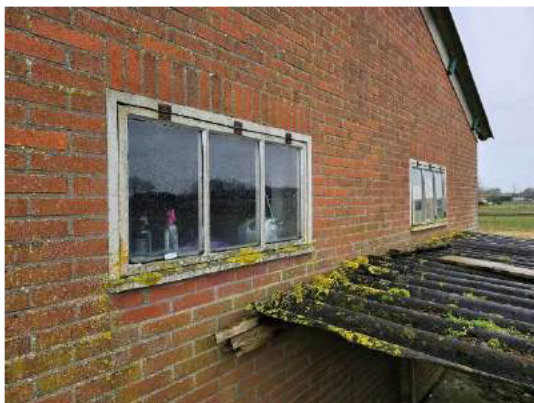
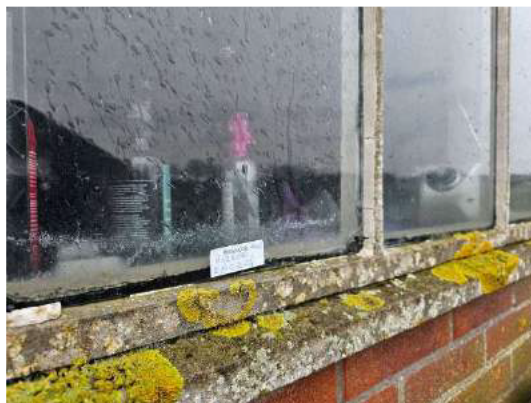
| <b>Hoeveelheid</b> | 45 m <sup>1</sup> | <b>Bevestiging</b> | gesmeerd |
| <b>Bereikbaarheid</b> | goed | <b>Risicoklasse</b> | n.v.t. |

| <b>Opmerkingen</b> | Betreft stopverf in de betonramen van gebouw B<br>Van materialen waarin het asbest niet homogeen aanwezig is, zoals dit aangetroffen materiaal, dienen conform de norm meerdere materiaalmonsters op verschillende toepassingslocaties te worden genomen. Naar aanleiding hiervan zijn op twee verschillende locaties een materiaalmonster genomen. Uit de analyse blijkt dat beide materiaalmonsters geen asbestvezels bevatten. |

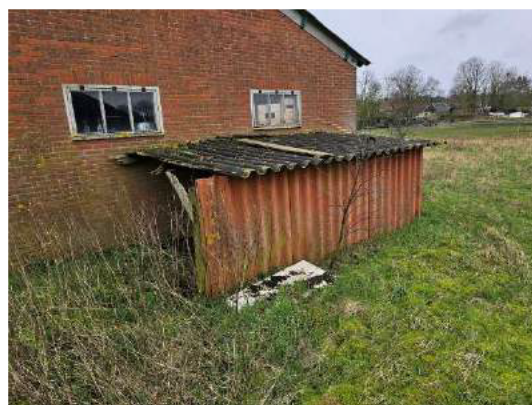
| Toepassing 7: golfplaten (wandje) | | | |
|---|---|---|---|
| Hoeveelheid | 4,2 m <sup>2</sup> | Bevestiging | geschroefd |
| Bereikbaarheid | goed | Risicoklasse | 2 buitensanering |

| Opmerkingen | Betreft golfplaten wandje achter schuur B |

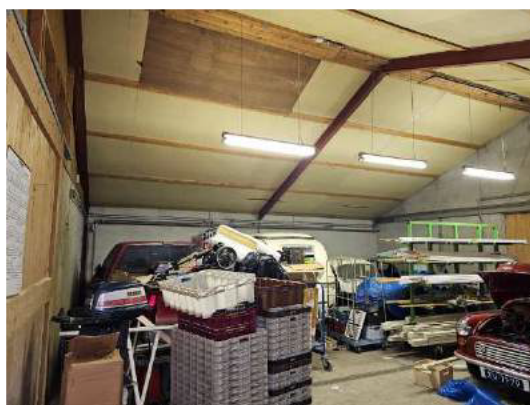
| <b>Hoeveelheid</b> | 350 m <sup>2</sup> | <b>Bevestiging</b> | los |
| <b>Bereikbaarheid</b> | matig | <b>Risicoklasse</b> | 2 buitensanering |

| <b>Opmerkingen</b> | Betreft vlakke platen op een houten raamwerk welke los tussen de gordingen liggen op houten planken |

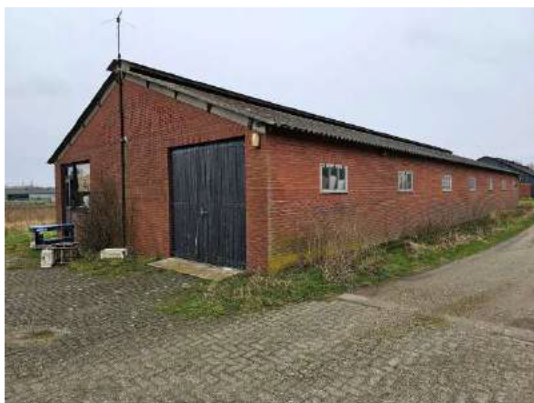
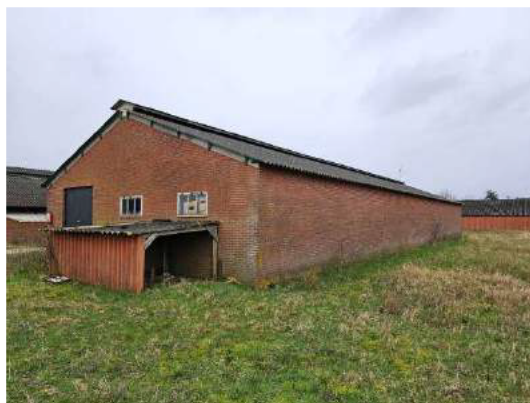
| Toepassing 9: golfplaten (dak) | | | |
|---|---|---|---|
| Hoeveelheid | 376,8 m <sup>2</sup> | Bevestiging | geschroefd |
| Bereikbaarheid | goed | Risicoklasse | 2 buitensanering |

| Opmerkingen | Betreft golfplaten als dakbedekking van gebouw B |

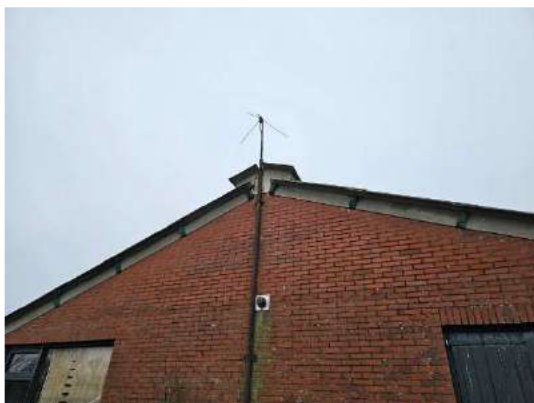
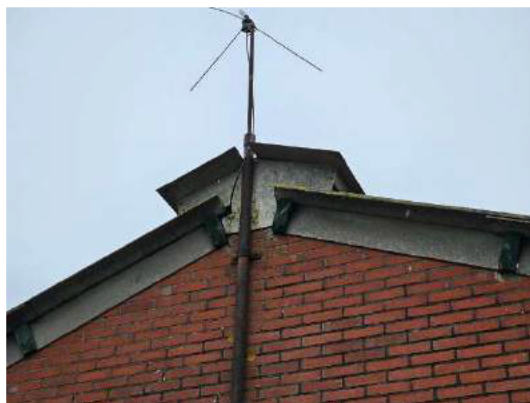
| Toepassing 10: vlakke plaat (eindafsluiting nok) | | | |
|---|---|---|---|
| Hoeveelheid | 0,2 m <sup>2</sup> | Bevestiging | gespijkerd |
| Bereikbaarheid | slecht | Risicoklasse | 2 buitensanering |

| Opmerkingen | Betreft vlakke plaat als eindafwerking van de verhoogde nok |

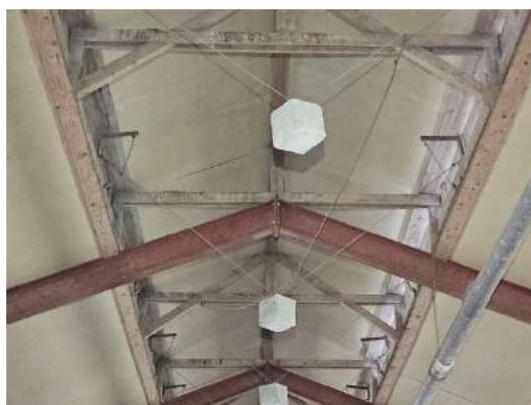
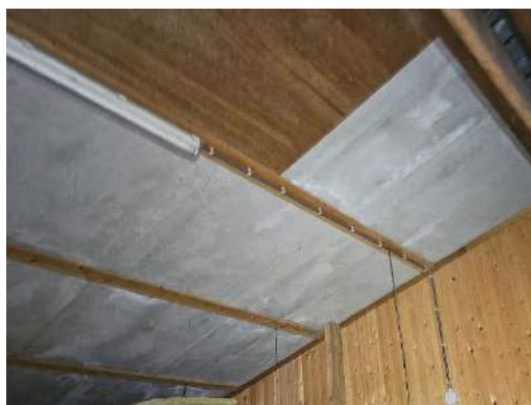
| <b>Hoeveelheid</b> | 470 m <sup>2</sup> | <b>Bevestiging</b> | los |
| <b>Bereikbaarheid</b> | matig | <b>Risicoklasse</b> | 2 buitensanering |

| <b>Opmerkingen</b> | Betreft vlakke platen op een houten raamwerk welke los tussen de gordingen liggen op houten planken |

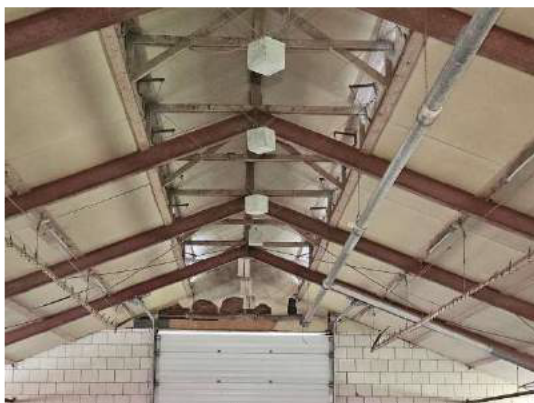
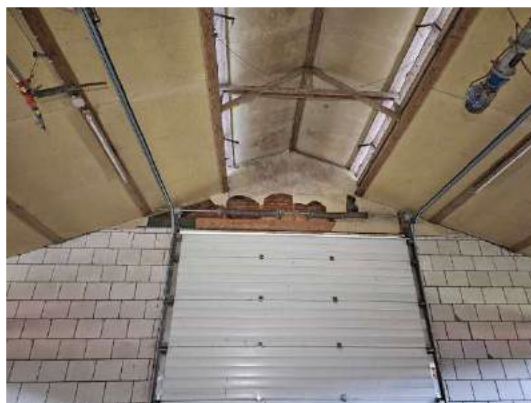
| Toepassing 12: vlakke plaat (topgevel) | | | |
|---|---|---|---|
| Hoeveelheid | 2,1 m <sup>2</sup> | Bevestiging | gespijkerd |
| Bereikbaarheid | slecht | Risicoklasse | 2 binnensanering |

| Opmerkingen | Betreft vlakke plaat als wandafwerking van de topgevel in schuur C |

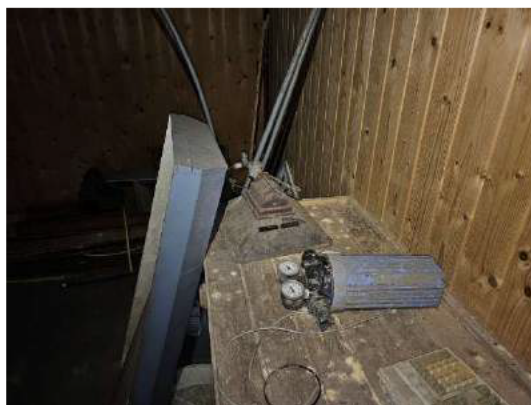
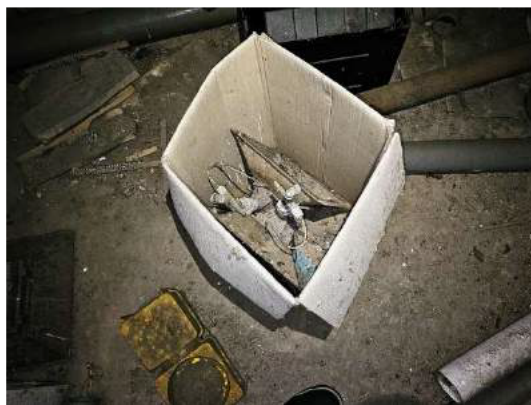
| <b>Hoeveelheid</b> | 11 stuks | <b>Bevestiging</b> | los |
| <b>Bereikbaarheid</b> | goed | <b>Risicoklasse</b> | 1 binnensanering |

| <b>Opmerkingen</b> | Betreft een 11-tal gaskapjes waarvan 5 op de begane grond en 6 op de zoldervloer. Het verwarmingstoestel is niet opgenomen in het Handboek Asbest van Intechnum, op basis van visuele waarneming is vastgesteld dat het toestel van ver voor 1990 dateert. Op basis hiervan is het verwarmingstoestel als asbesthoudend geclassificeerd. Bij de SMART-toetsing is een standaard asbestpercentage gehanteerd dat wordt aangetroffen bij asbesthoudende pakkingen in verwarmingsinstallaties. |

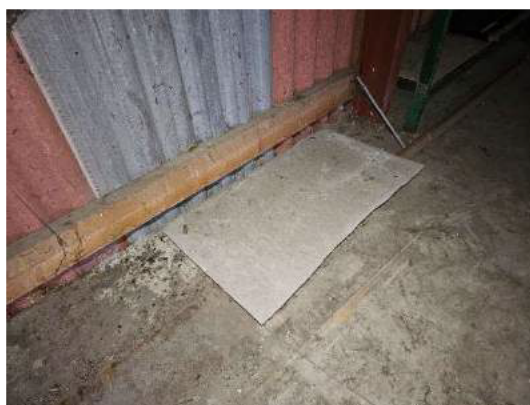
| Toepassing 14: restanten vlakke plaat | | | |
|---|---|---|---|
| Hoeveelheid | 1,9 m <sup>2</sup> | Bevestiging | los |
| Bereikbaarheid | goed | Risicoklasse | 1 binnensanering |

| Opmerkingen | Betreft losse stukken vlakke plaat op de betonvloer in schuur C |

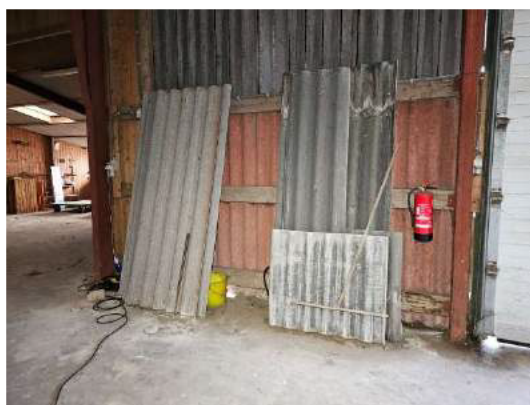
| <b>Hoeveelheid</b> | 15,2 m <sup>2</sup> | <b>Bevestiging</b> | los |
| <b>Bereikbaarheid</b> | goed | <b>Risicoklasse</b> | 1 binnensanering |

| <b>Opmerkingen</b> | Betreft losse golfplaten en stukken golfplaat op de betonvloer in schuur C |

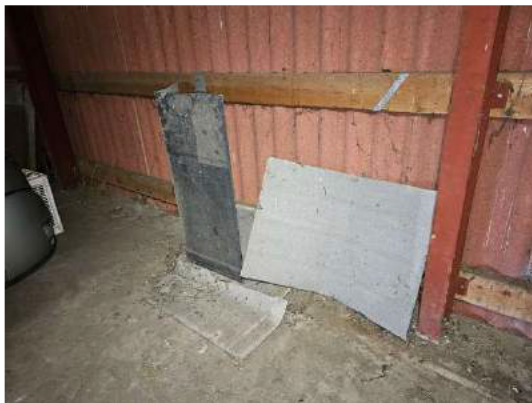
| <b>Hoeveelheid</b> | 3,2 m <sup>2</sup> | <b>Bevestiging</b> | los |
| <b>Bereikbaarheid</b> | goed | <b>Risicoklasse</b> | 1 binnensanering |

| <b>Opmerkingen</b> | Betreft enkele nokstukken en restanten nokstuk in gebouw C |

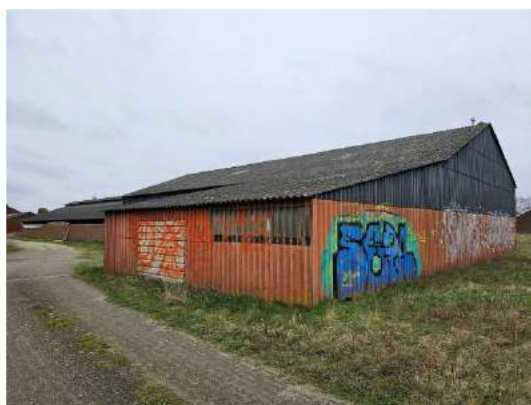
| Toepassing 17: golfplaat (wanden) | | | |
|---|---|---|---|
| Hoeveelheid | 273,8 m <sup>2</sup> | Bevestiging | geschroefd |
| Bereikbaarheid | goed | Risicoklasse | 2 buitensanering |

| Opmerkingen | Betreft golfplaten als gevelbeplating van schuur C |

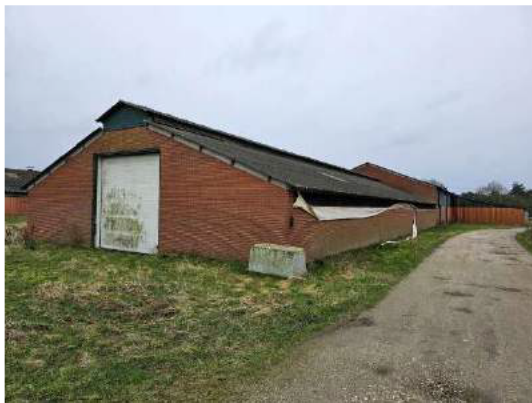
| <b>Hoeveelheid</b> | 876 m <sup>2</sup> | <b>Bevestiging</b> | geschroefd |
| <b>Bereikbaarheid</b> | goed | <b>Risicoklasse</b> | 2 buitensanering |

| <b>Opmerkingen</b> | Betreft golfplaten als dakbedekking van gebouw C |

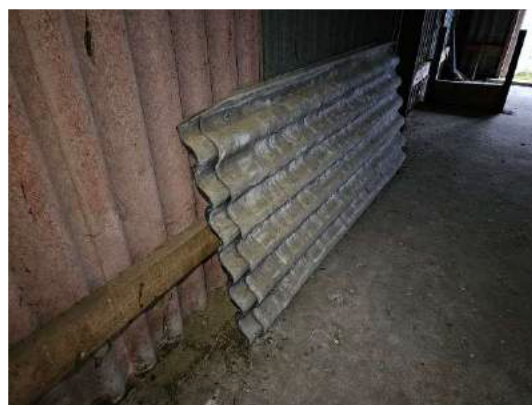
| <b>Hoeveelheid</b> | 14,5 m <sup>2</sup> | <b>Bevestiging</b> | los |
| <b>Bereikbaarheid</b> | goed | <b>Risicoklasse</b> | 1 binnensanering |

| <b>Opmerkingen</b> | Betreft losse golfplaten en stukken golfplaat op de betonvloer in schuur D |

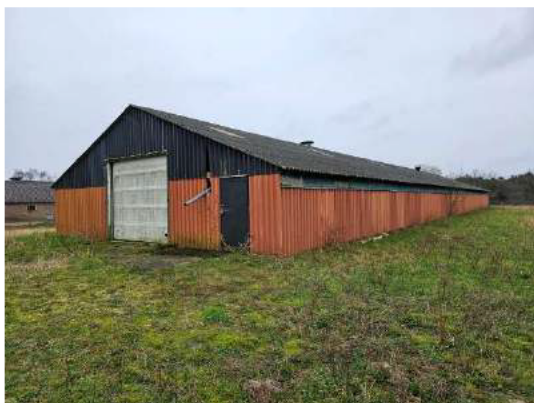
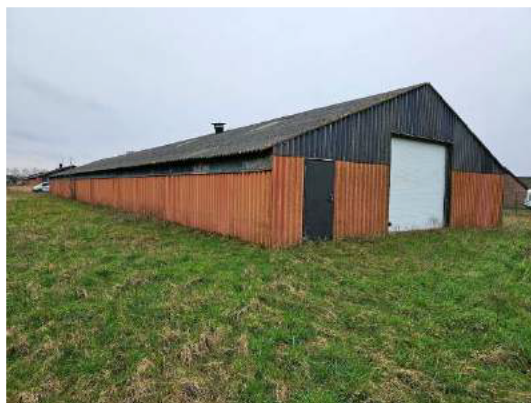
| Toepassing 20: golfplaat (wanden) | | | |
|---|---|---|---|
| Hoeveelheid | 249,2 m <sup>2</sup> | Bevestiging | geschroefd |
| Bereikbaarheid | goed | Risicoklasse | 2 buitensanering |

| Opmerkingen | Betreft golfplaten als gevelbeplating van schuur D |

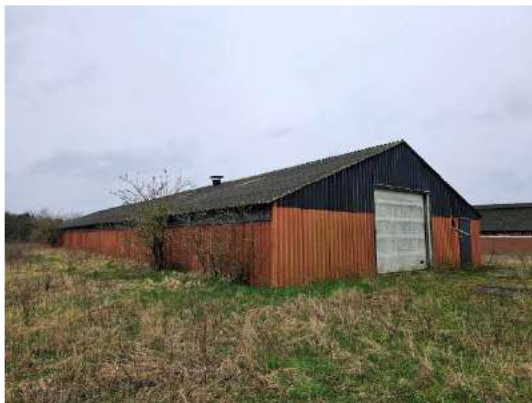
| <b>Hoeveelheid</b> | 725 m <sup>2</sup> | <b>Bevestiging</b> | geschroefd |
| <b>Bereikbaarheid</b> | goed | <b>Risicoklasse</b> | 2 buitensanering |

| <b>Opmerkingen</b> | Betreft golfplaten als dakbedekking van gebouw D |

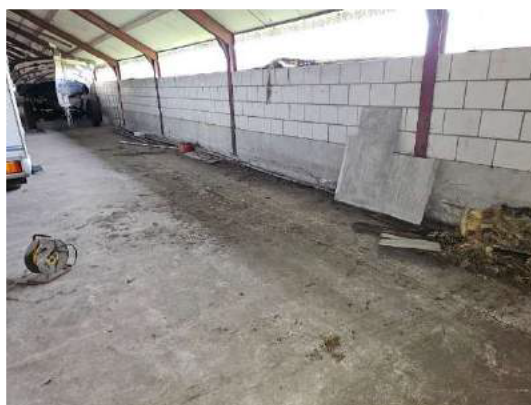
| <b>Hoeveelheid</b> | 4 m <sup>2</sup> | <b>Bevestiging</b> | los |
| <b>Bereikbaarheid</b> | goed | <b>Risicoklasse</b> | 1 binnensanering |

| <b>Opmerkingen</b> | Betreft losse stukken vlakke plaat op de betonvloer in schuur E |

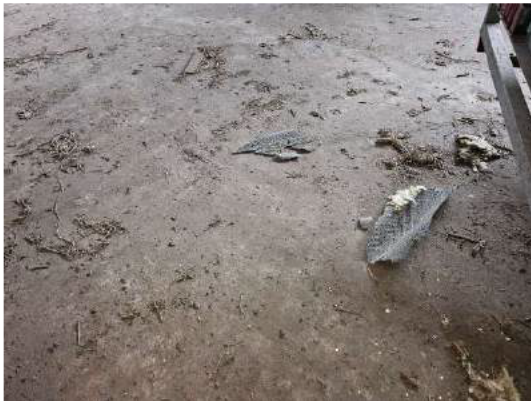
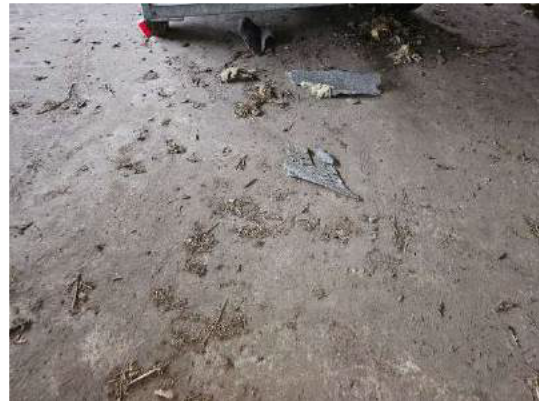
| Toepassing 23: restanten golfplaat | | | |
|---|---|---|---|
| Hoeveelheid | 0,5 m <sup>2</sup> | Bevestiging | los |
| Bereikbaarheid | goed | Risicoklasse | 1 binnensanering |

| Opmerkingen | Betreft losse stukken golfplaat op de betonvloer in schuur E |

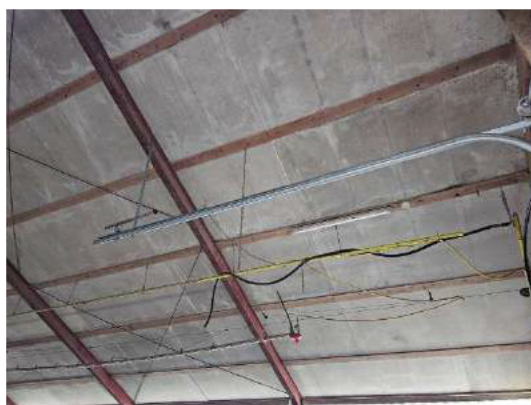
| Toepassing 24: vlakke plaat (dakafwerking) | | | |
|---|---|---|---|
| Hoeveelheid | 750 m <sup>2</sup> | Bevestiging | los |
| Bereikbaarheid | matig | Risicoklasse | 2 buitensanering |

| Opmerkingen | Betreft vlakke platen op een houten raamwerk welke los tussen de gordingen liggen op houten planken |

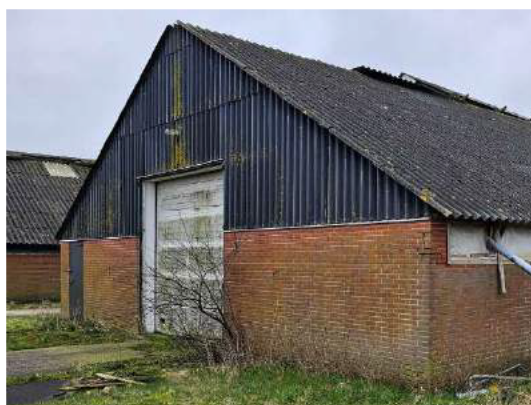
| Toepassing 25: golfplaat (topgevels) | | | |
|---|---|---|---|
| Hoeveelheid | 55,2 m <sup>2</sup> | Bevestiging | geschroefd |
| Bereikbaarheid | goed | Risicoklasse | 2 buitensanering |

| Opmerkingen | Betreft golfplaten als gevelbeplating van de topgevels van schuur E |

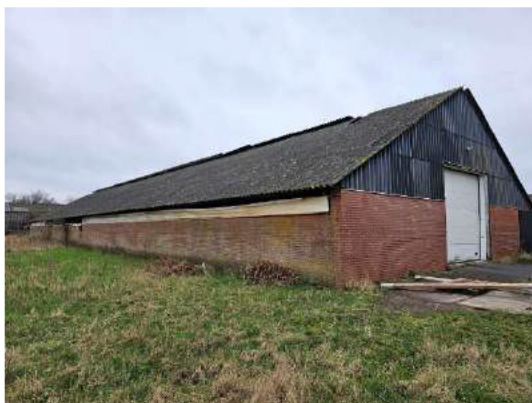
| Toepassing 26: golfplaten (dak) | | | |
|---|---|---|---|
| Hoeveelheid | 832 m <sup>2</sup> | Bevestiging | geschroefd |
| Bereikbaarheid | goed | Risicoklasse | 2 buitensanering |

| Opmerkingen | Betreft golfplaten als dakbedekking van gebouw E |

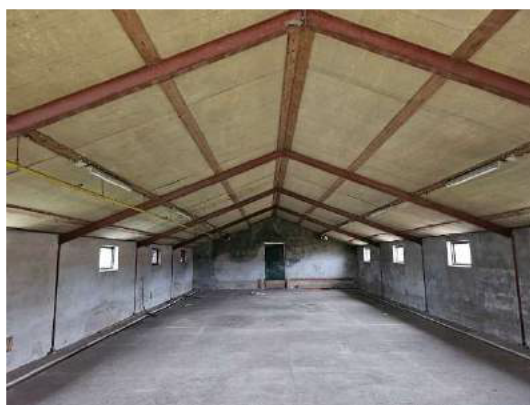
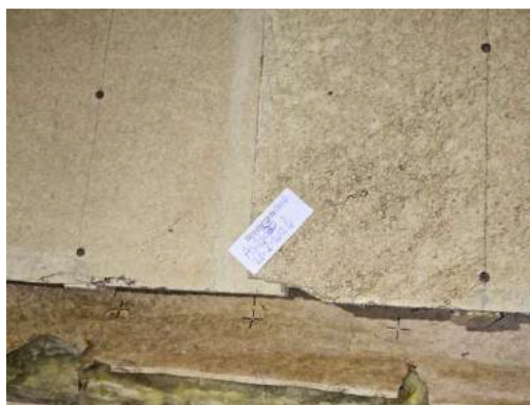
| <b>Hoeveelheid</b> | 649 m <sup>2</sup> | <b>Bevestiging</b> | los |
| <b>Bereikbaarheid</b> | matig | <b>Risicoklasse</b> | 2 buitensanering |

| <b>Opmerkingen</b> | Betreft vlakke platen op een houten raamwerk welke los tussen de gordingen liggen op houten planken |

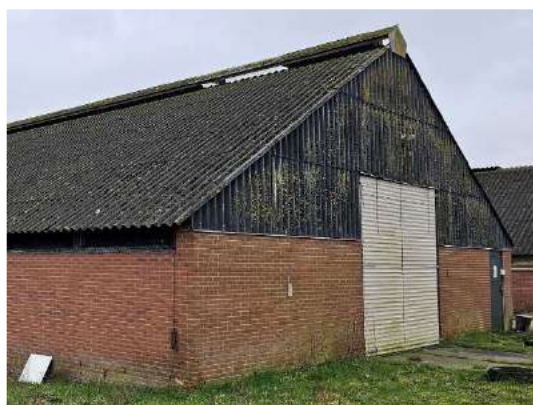
| Toepassing 28: golfplaat (topgevel) | | | |
|---|---|---|---|
| Hoeveelheid | 27,6 m <sup>2</sup> | Bevestiging | geschroefd |
| Bereikbaarheid | goed | Risicoklasse | 2 buitensanering |

| Opmerkingen | Betreft golfplaten als gevelbeplating van de topgevel van schuur F |

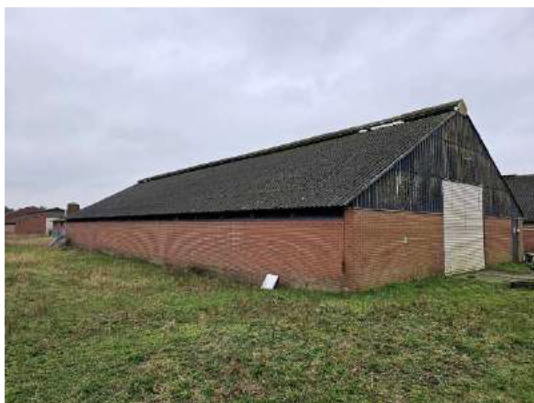
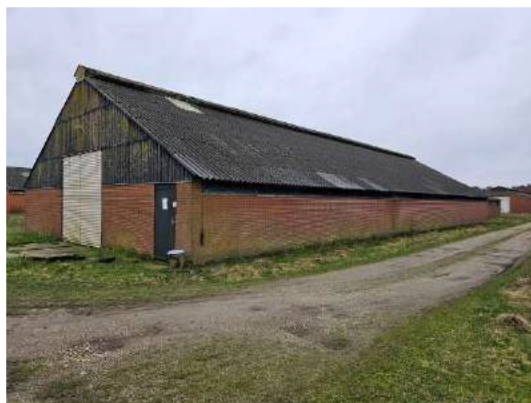
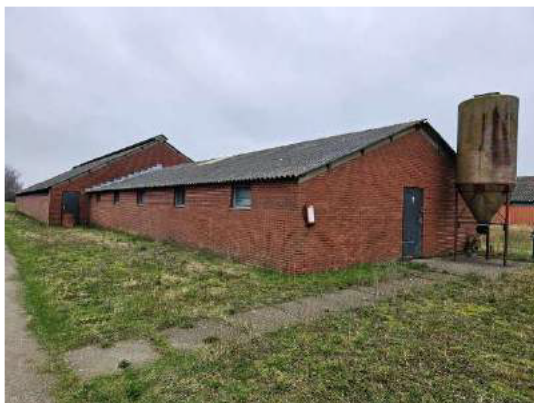
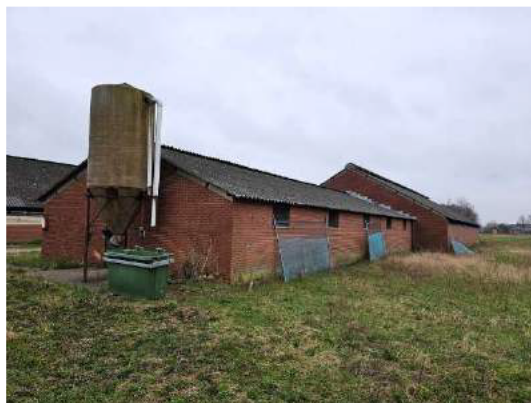
| Toepassing 29: golfplaten (dak) | | | |

| Toepassing 29: golfplaten (dak) | | | |
|---|---|---|---|
| Locatie | gebouw F | Verdieping | dak |
| Asbesthoudend | ja | Asbestsoort | Chrysotiel |
| Hechtgebondenheid | hechtgebonden | Beschadiging | licht |
| Hoeveelheid | 715 m <sup>2</sup> | Bevestiging | geschroefd |
| Bereikbaarheid | goed | Risicoklasse | 2 buitensanering |

| Opmerkingen | Betreft golfplaten als dakbedekking van gebouw F |

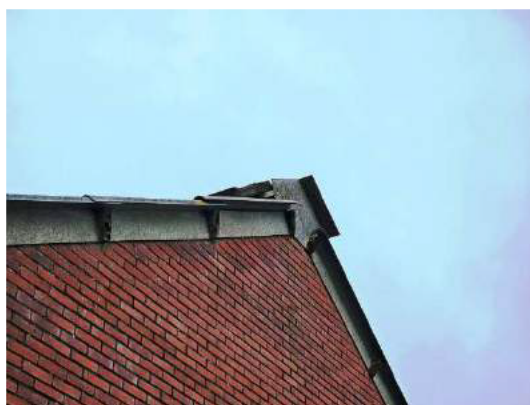
**Toepassing 30: vlakke plaat (eindafsluiting nok)**

| <b>Locatie</b> | gebouw F (nok) | <b>Verdieping</b> | dak |
| <b>Asbesthoudend</b> | ja | <b>Asbestsoort</b> | Chrysotiel |
| <b>Hechtgebondenheid</b> | hechtgebonden | <b>Beschadiging</b> | niet |
| <b>Hoeveelheid</b> | 0,2 m <sup>2</sup> | <b>Bevestiging</b> | gespijkerd |
| <b>Bereikbaarheid</b> | slecht | <b>Risicoklasse</b> | 2 buitensanering |

| <b>Opmerkingen</b> | Betreft vlakke plaat als eindafwerking van de verhoogde nok |

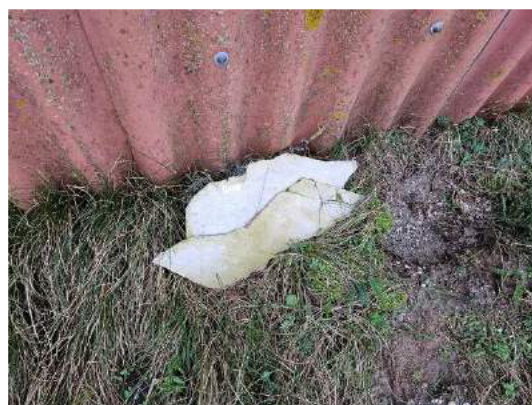
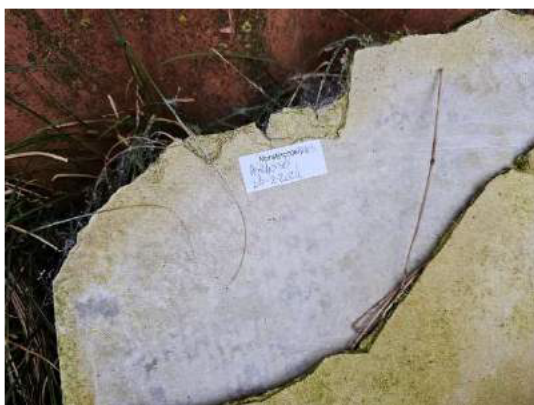
| Toepassing 31: Restanten vlakke plaat | | | |

| Toepassing 31: Restanten vlakke plaat | | | |
|---|---|---|---|
| Locatie | schuur G | Verdieping | begane grond |
| Asbesthoudend | ja | Asbestsoort | Chrysotiel |
| Hechtgebondenheid | hechtgebonden | Beschadiging | licht |
| Hoeveelheid | 0,5 m <sup>2</sup> | Bevestiging | los |
| Bereikbaarheid | goed | Risicoklasse | 1 buitensanering |

| Opmerkingen | Betreft enkele losse stukken vlakke plaat op het maaiveld naast de gevel van gebouw G |

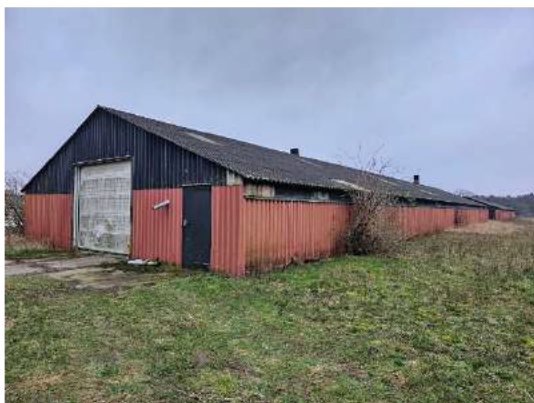
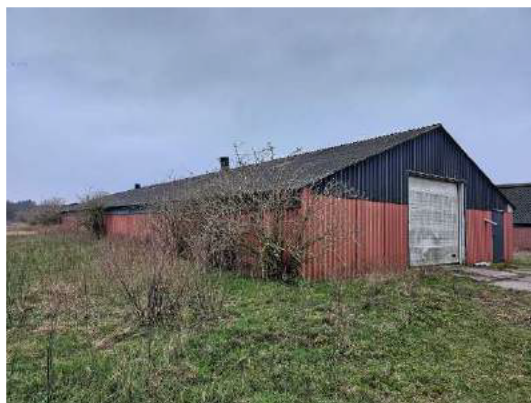
| Toepassing 32: golfplaat (wanden) | | | |

| Toepassing 32: golfplaat (wanden) | | | |
|---|---|---|---|
| Locatie | Gebouw G (gevels) | Verdieping | begane grond |
| Asbesthoudend | ja | Asbestsoort | Chrysotiel |
| Hechtgebondenheid | hechtgebonden | Beschadiging | licht |
| Hoeveelheid | 249,2 m <sup>2</sup> | Bevestiging | geschroefd |
| Bereikbaarheid | goed | Risicoklasse | 2 buitensanering |

| Opmerkingen | Betreft golfplaten als gevelbeplating van schuur G |

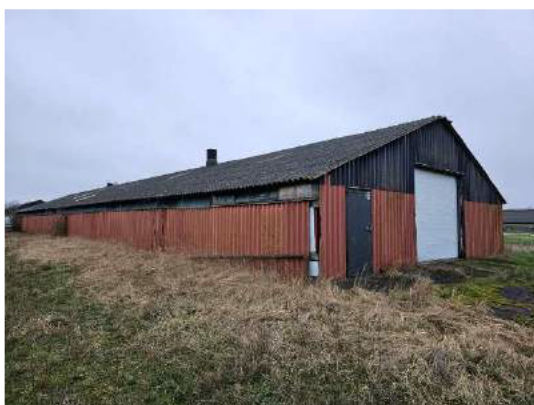
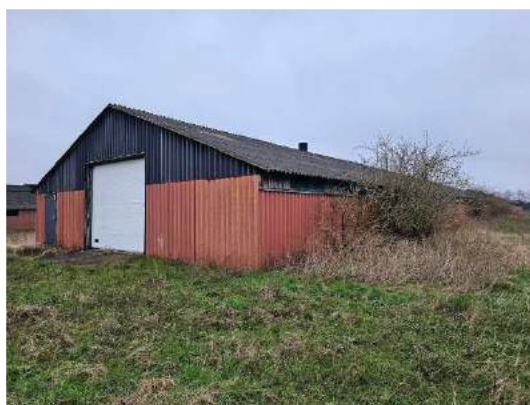
| Toepassing 33: golfplaten (dak) | | | |

| Toepassing 33: golfplaten (dak) | | | |
|---|---|---|---|
| Locatie | gebouw G | Verdieping | dak |
| Asbesthoudend | ja | Asbestsoort | Chrysotiel |
| Hechtgebondenheid | hechtgebonden | Beschadiging | licht |
| Hoeveelheid | 725 m <sup>2</sup> | Befestiging | geschroefd |
| Bereikbaarheid | goed | Risicoklasse | 2 buitensanering |

| Opmerkingen | Betreft golfplaten als dakbedekking van gebouw G |

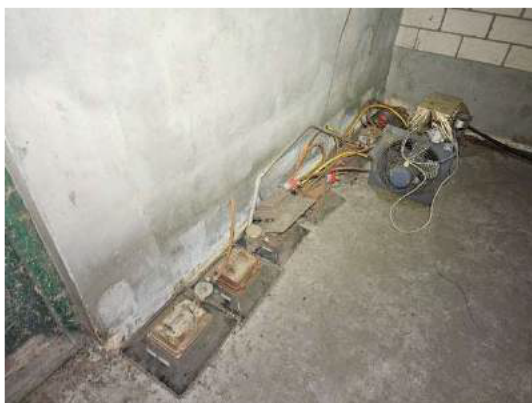
### Toepassing 34: gaskapjes

| <b>Locatie</b> | gebouw H | <b>Verdieping</b> | begane grond |
| <b>Asbesthoudend</b> | ja | <b>Asbestsoort</b> | Chrysotiel |
| <b>Hechtgebondenheid</b> | niet-hechtgebonden | <b>Beschadiging</b> | niet |
| <b>Hoeveelheid</b> | 8 stuks | <b>Bevestiging</b> | los |
| <b>Bereikbaarheid</b> | goed | <b>Risicoklasse</b> | 1 binnensanering |

| <b>Opmerkingen</b> | Betreft een 8-tal gaskapjes op de betonvloer. Het verwarmingstoestel is niet opgenomen in het Handboek Asbest van Intechnum, op basis van visuele waarneming is vastgesteld dat het toestel van ver voor 1990 dateert. Op basis hiervan is het verwarmingstoestel als asbesthoudend geclassificeerd. Bij de SMART-toetsing is een standaard asbestpercentage gehanteerd dat wordt aangetroffen bij asbesthoudende pakkingen in verwarmingsinstallaties. |

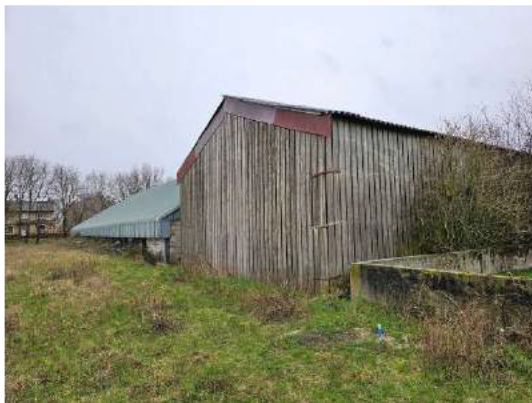
### Toepassing 35: golfplaten (dak)

| <b>Locatie</b> | gebouw H | <b>Verdieping</b> | dak |
| <b>Asbesthoudend</b> | ja | <b>Asbestsoort</b> | Chrysotiel |
| <b>Hechtgebondenheid</b> | hechtgebonden | <b>Beschadiging</b> | licht |
| <b>Hoeveelheid</b> | 142 m <sup>2</sup> | <b>Bevestiging</b> | geschroefd |
| <b>Bereikbaarheid</b> | goed | <b>Risicoklasse</b> | 2 buitensanering |

| <b>Opmerkingen</b> | Betreft golfplaten als dakbedekking van gebouw H |

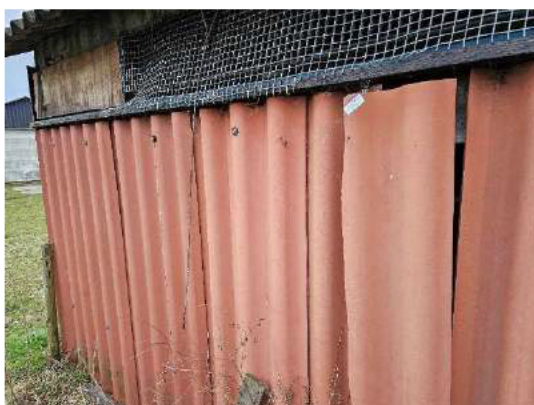
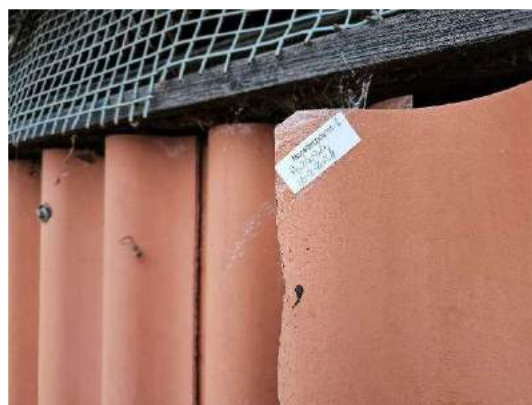
| Toepassing 36: golfplaat (wanden) | | | |

| Toepassing 36: golfplaat (wanden) | | | |
|---|---|---|---|
| Locatie | gevels | Verdieping | begane grond |
| Asbesthoudend | ja | Asbestsoort | Chrysotiel |
| Hechtgebondenheid | hechtgebonden | Beschadiging | licht |
| Hoeveelheid | 249.2 m <sup>2</sup> | Bevestiging | geschroefd |
| Bereikbaarheid | goed | Risicoklasse | 2 buitensanering |

| Opmerkingen | Betreft golfplaten als wandbeplating van schuur I. Een aantal platen zijn in het verleden vervangen door NT golfplaten |

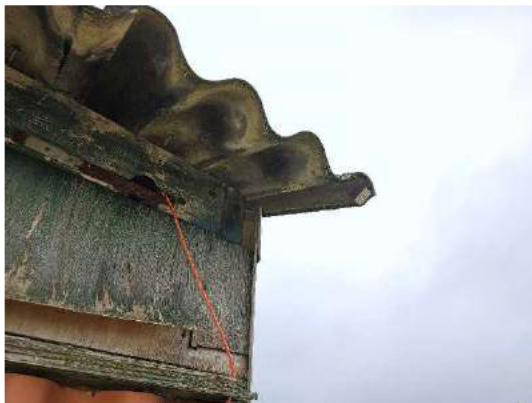
| Toepassing 37: golfplaten (dak) | | | |

| Toepassing 37: golfplaten (dak) | | | |
|---|---|---|---|
| Locatie | gebouw I | Verdieping | dak |
| Asbesthoudend | ja | Asbestsoort | Chrysotiel |
| Hechtgebondenheid | hechtgebonden | Beschadiging | licht |
| Hoeveelheid | 725 m <sup>2</sup> | Bevestiging | geschroefd |
| Bereikbaarheid | goed | Risicoklasse | 2 buitensanering |

| Opmerkingen | Betreft golfplaten als dakbedekking van gebouw I |
