## Adviesrapport

Ymere

Verzoek om bomen te beoordelen, wens is kap, met stobbefrezen

Inspectie door Ilja Bos op 13/11/2024

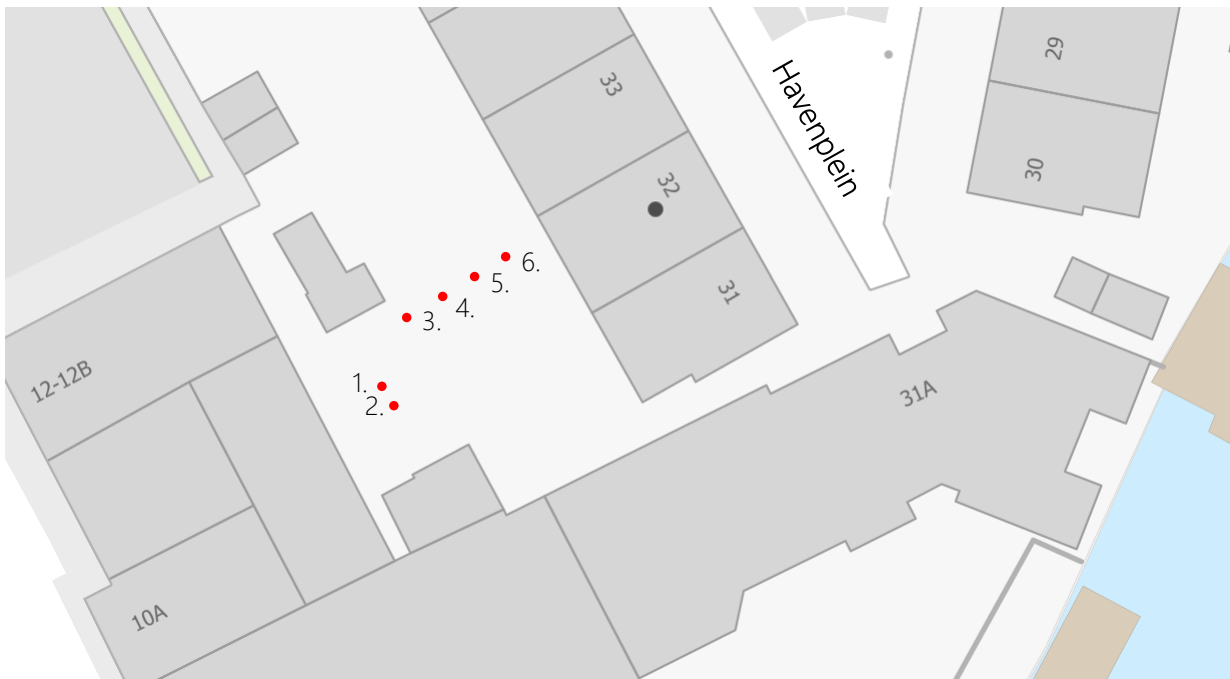
### Bomen

| Gebreken: | Onvoldoende ruimte gevel en/of straatmeubilair, algemeen (stam, kroon) |
| Kenmerken situatie | Standplaats is een zelfgebouwde plantenbak, die schade veroorzaakt aan vastgoed |

| Werkzaamheden | Vellen met stobbefrezen |
