## Bomen Effect Analyse Oversteek IJtunnel te Amsterdam

| Projectnummer: | PRPOA25-00296-182 |
| Datum: | 26 februari 2025 |

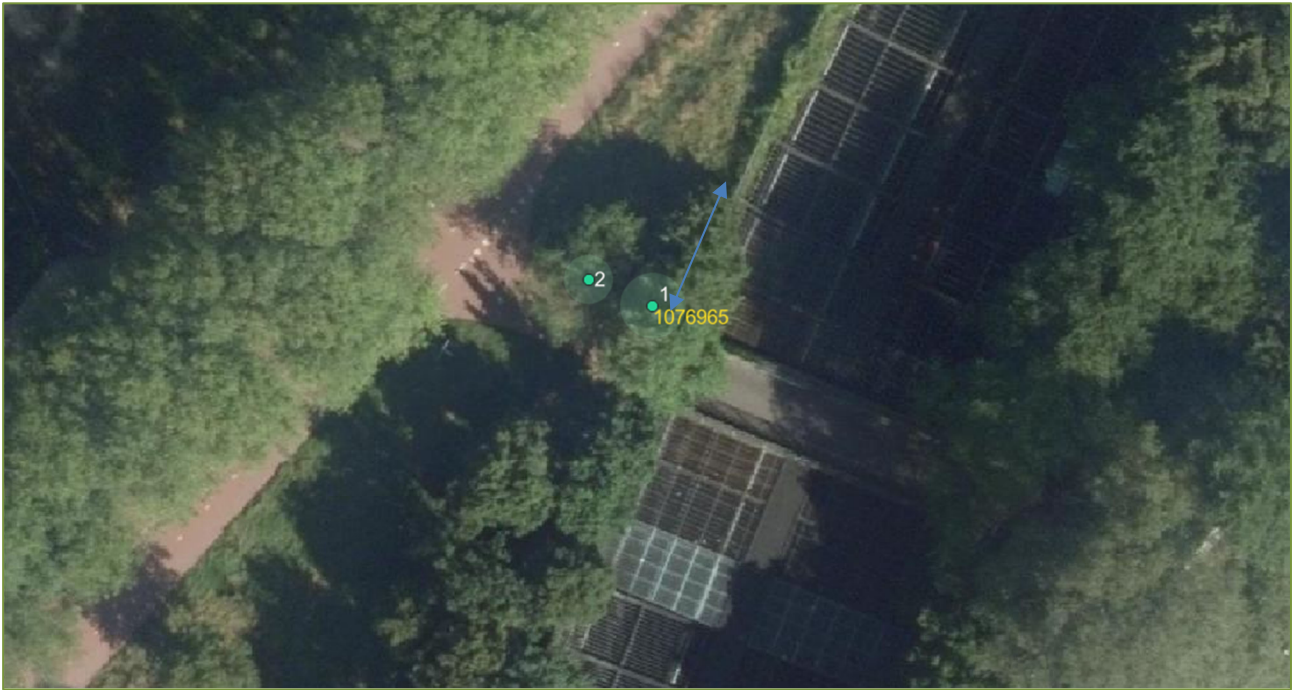
Op de projectlocatie staan 2 gemeentelijke bomen. 1 boom bezit een gemeentelijk boomnummer (1076965). De andere boom (2) betreft een meerstammige zaailing. Het gaat hier om veldiepen (*Ulmus minor*). De 2 bomen staan in de berm en tegen het fietspad nabij de oversteek. De bomen staan tegen/in een stalen hekwerk. Evenwijdig aan de IJtunnel staan in een smalle strook ook een aantal jonge zaailingen die (nog) niet vergunningplichtig ( $<\varnothing 10$ ) zijn. Deze bomen zijn daarom verder buiten beschouwing gelaten.

Fig. 6 De overzichtskaart toont de beoordeelde bomen. De blauwe markering geeft de locatie van de zaailingen aan.
