Algemene gegevens

| Soortnaam | Ulmus hollandica 'Commelin' | Eigenaar | Gemeente |
| Openbare ruimte | Het Breed | Woonplaats | Amsterdam |

BVO

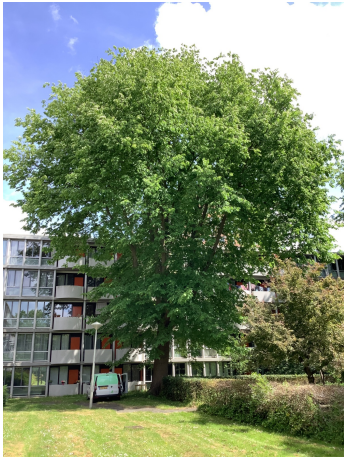
| Inspectietype | Datum | Insp. organisatie | Vaste gegevens | Positie | Stamdiameter | Stamdiameterkl. | Boomhoogtekl. | Actuele opkroon. | Kroondiameterkl | Boomconditie | Boombeeld | Veiligheidsklasse | Toekomstverw. |
|---|---|---|---|---|---|---|---|---|---|---|---|---|---|
| NTO | 26-05-2025 | Pius Floris Amsterdam | Juist | Juist | 107 cm | 1,0 tot 1,5 m. | | | | b. Voldoende | b. Regulier boombeeld (HB) | Risicoboom | a. 0 tot 5 jaar |

| Meetwaarden per meting | Het tomogram laat een decentrale omvangrijke rotting zien. Hier is goed zichtbaar dat de wortelaanzet bij MP1 geen connectie meer heeft met de rest van de boom. Dit is ter plaatse ook zichtbaar in de aangetroffen houtscheuren. De houtscheur tussen MP3 en MP4 beweegt ook tijdens windstoten op de kroon wat bevestigt dat deze wortelaanzet geen goede verbinding meet heeft met de rest van de boom. |
