Onderwerp Besluit omgevingsvergunning

Op 12 augustus 2025 hebben wij uw aanvraag voor een omgevingsvergunning ontvangen voor het in- en extern wijzigen en verduurzamen van de woning op het adres Oude Rijnzichtweg 5 in Oegstgeest.

Oude Rijnzichtweg 5, Oegstgeest

**Oude Rijnzichtweg 5  
2342 AT Oegstgeest**

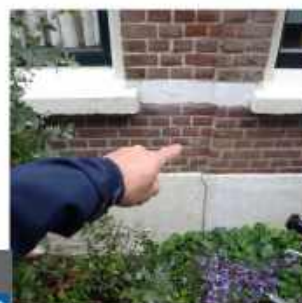
Scheurvorming

Er is scheurvorming aanwezig in de balustrade. Om verdere schade, zoals inwateren, te voorkomen is herstel noodzakelijk. Indien er aanwijzingen zijn voor een constructief gebrek, wordt in het rapport nader onderzoek aanbevolen.

Beoordeling: **Voldoende**

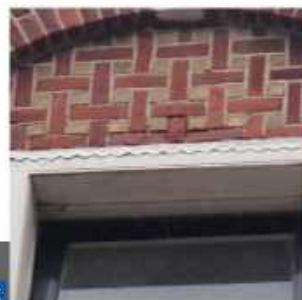
Voegwerk

Het voegwerk verkeert deels in een matige tot onvoldoende conditie. Er zijn meerdere gebreken opgemerkt. De technische levensduur van de voeg is aan het verstrijken. De gebreken dienen te worden hersteld.

Beoordeling: **Voldoende**

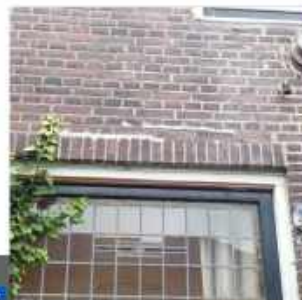
Het metselwerk boven het kozijn dat als latei en dragende constructie fungeert, vertoont gebreken die hersteld dienen te worden om de stabiliteit te waarborgen.

Beoordeling: **Voldoende**

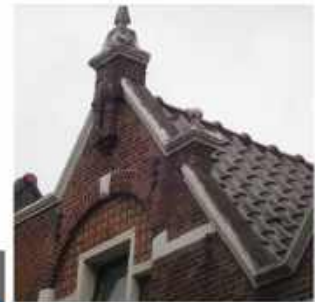
Het schilderwerk heeft aandacht. Professioneel onderhoud dient te worden uitgevoerd. Met name de gevoelige delen, zoals liggende delen en verbindingen, extra behandelen. Voor zover noodzakelijk inspectie en herstel van gebreken uitvoeren aan zwakke plekken.

Beoordeling: **Onvoldoende**

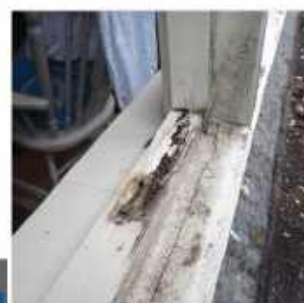
Houtrot

In dit onderdeel is houtrot aangetroffen. De exacte schade zal pas zichtbaar worden tijdens de noodzakelijk uit te voeren werkzaamheden. Om verdere schade te voorkomen dient onderhoud en herstel te worden uitgevoerd, waarbij de rotte delen dienen te worden vervangen.

Beoordeling: **Onvoldoende**

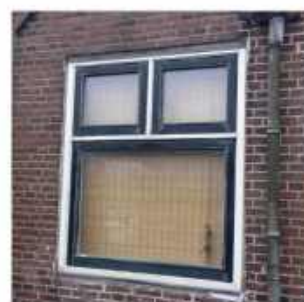
Montage van de kozijnen

De montage / bevestiging is niet conform de voorschriften (normen) uitgevoerd. Hierdoor kunnen niet zichtbare of niet voorziene problemen, lekkages en/of een onbedoelde vocht intreding ontstaan. Het herplaatsen van de bedoelde kozijnen zou de meest ideale oplossing zijn, kosten voor dit herplaatsen zijn niet opgenomen in deze begroting, vooralsnog gaan wij ervan uit dat de bestaande situatie gehandhaafd blijft en bent u bij deze geïnformeerd over eventuele risico's.

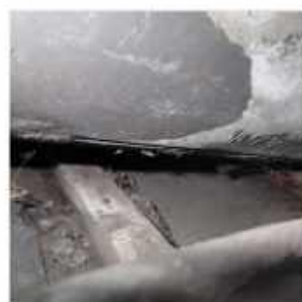
Over het dakbeschot is een folie aangebracht, waardoor het dakbeschot niet te inspecteren is. Een niet ventilerende folie vormt een risico op condensvorming, indien de kap aan de binnenzijde is of wordt geïsoleerd.

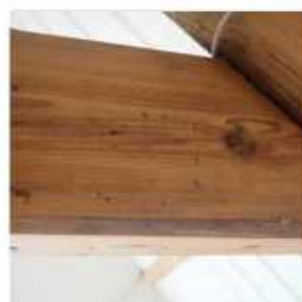
In de constructie zijn oudere sporen van niet actieve hout aantastende insecten aangetroffen. Geadviseerd wordt om dit de komende jaren nauwlettend te volgen en indien noodzakelijk (preventieve) maatregelen te nemen. Eventuele niet-zichtbare en behandelde (b.v. schilderwerk) delen van de kap kunnen niet geïnspecteerd worden op de mogelijke aanwezigheid van houtaantastende insecten. Desgewenst kunt u zich laten informeren door een specialist.

Beoordeling: **Voldoende**

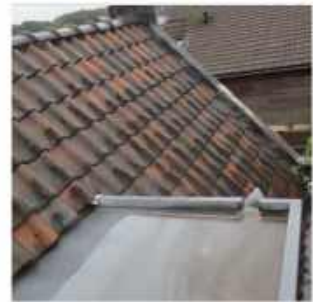
Als waterkerende voorziening is een loodervanger op de aansluiting van de muurafdekker en de pannen aangebracht. I.v.m. de onbereikbaarheid tijdens de inspectie wordt geadviseerd om deze waterkerende voorziening te laten beoordelen door een uitvoerende partij.

Beoordeling: **Voldoende**

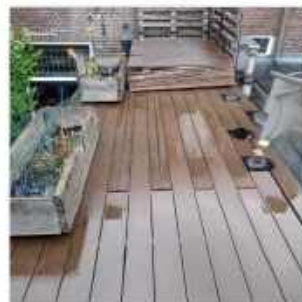
Het dak van de aanbouw is voorzien van kunststof vlonderdelen en bereikbaar via een buitentrap. Het geheel is niet professioneel aangebracht en voldoet niet aan de daarvoor geldende veiligheid regelgeving. Geadviseerd wordt de vlonderdelen en de trap te verwijderen. Hiervoor worden geen kosten in de rapportage opgenomen.

Beoordeling: **Voldoende**

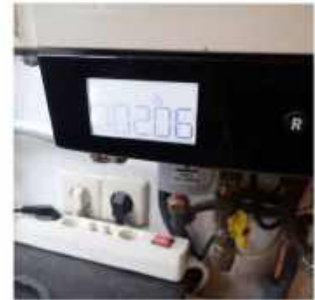
De druk op het CV systeem is laag. De oorzaak is niet te achterhalen. Het systeem dient in ieder geval te worden bijgevuld.

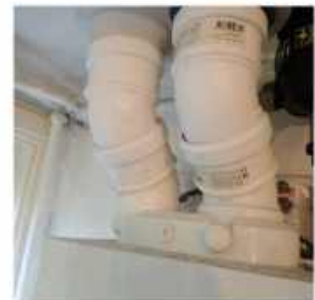
Er zijn gebreken aan de bevestiging en/of er is foutief materiaal gebruikt en/of er ontbreken zaken rondom de rookgasafvoer en/of luchttoevoer. Dit is een verhoogd risico voor de veiligheid en gezondheid.

Beoordeling: **Onvoldoende**

De gehele installatie dient door een gecertificeerd installateur gecontroleerd te worden en indien nodig hersteld. Dit dient uitgevoerd te worden conform de normen van de Gasketelwet. De uiteindelijke kosten kunnen afwijken door mogelijke aanwezigheid van overige gebreken.

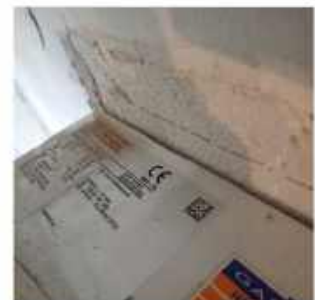
De warmteopwekker is ca. 5 jaar en heeft zijn technische levensduur (van ca. 15 jaar) nog niet bereikt. Deze kan met regulier onderhoud nog wel even mee.

Beoordeling: **Goed**

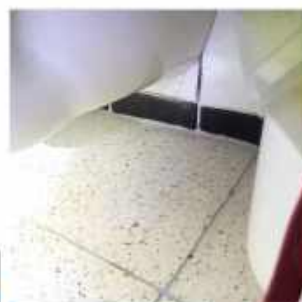
De afwerking is op enkele plaatsen gecontroleerd op bevestiging. De afwerking zit onvoldoende vast en de hechting is onvoldoende. Er zijn diverse (overige) gebreken. De benoemde herstelkosten zijn gebaseerd op reparatie en aanhelen van de huidige afwerking conform het bestaande werk.

Beoordeling: **Voldoende**

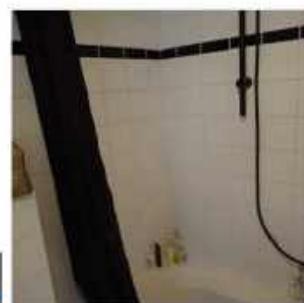
Het aanwezige kitwerk verkeert niet in een goede conditie. Deze situatie kan, afhankelijk van het gebruik, een lekkage veroorzaken. Onderhoud en herstel dient te worden uitgevoerd.

Beoordeling: **Onvoldoende**

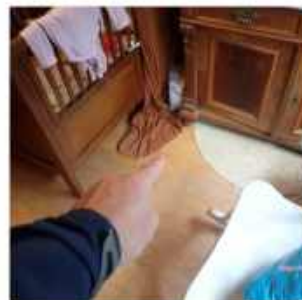
#### 1e Verdieping - Hout

Het is visueel waarneembaar dat (een deel van) de vloer afloopt of verzakt is, wat niet ongebruikelijk is bij oudere woningen. De genoemde gebreken zijn niet van een dermate ernstige aard dat er problemen met de vloer worden verwacht. Deze situatie kan gehandhaafd blijven.

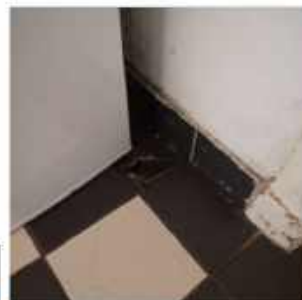
Er zijn gebreken aan de vloertegels opgemerkt. Eventueel kan herstel worden uitgevoerd.

Beoordeling: **Onvoldoende**

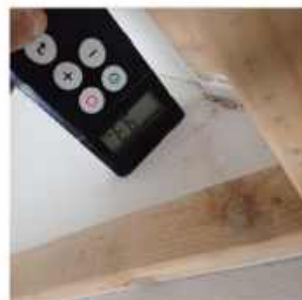
Oude sporen van vocht

Er zijn oude lekkage plekken waarneembaar. Esthetisch herstel conform de bestaande afwerking kan worden uitgevoerd. Oude of actieve lekkages kunnen de oorzaak zijn van tijdens de inspectie onzichtbare aantasting van het materiaal. Bij oude sporen van lekkage kan er reeds schade aanwezig zijn.

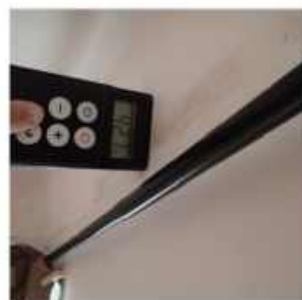
Sporen van vocht

In het object / constructie en/of wand(en) is een verhoogd percentage vocht aangetroffen. De oorzaak is tijdens inspectie niet te achterhalen. Om de precieze oorzaak vast te stellen is een nader onderzoek noodzakelijk. Na het onderzoek kunnen de kosten voor herstel berekend worden.

Beoordeling: **Onvoldoende**

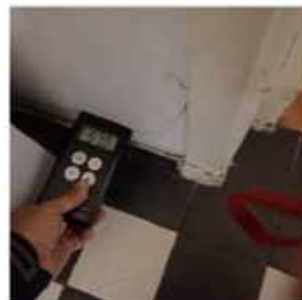
Vocht in wanden

Er is vocht aanwezig in de wanden. Het vocht kan wellicht op verschillende manieren (preventief) worden bestreden. Om te komen tot een totaal herstelplan is vervolg inspectie (indien aanbevolen) noodzakelijk. Het oplossen van dergelijke problemen kan kostbaar zijn. Laat u hierover goed informeren. De kosten van een nader onderzoek zijn afhankelijk van het soort onderzoek.

Beoordeling: **Onvoldoende**

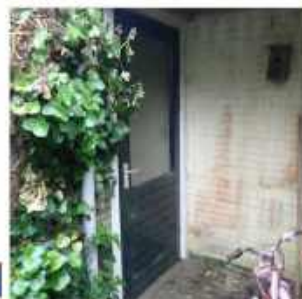
Het schilderwerk behoeft aandacht. Professioneel onderhoud dient te worden uitgevoerd. Met name de gevoelige delen, zoals liggende delen en verbindingen, extra behandelen. Voor zover noodzakelijk inspectie en herstel van gebreken uitvoeren aan zwakke plekken.

Beoordeling: **Voldoende**

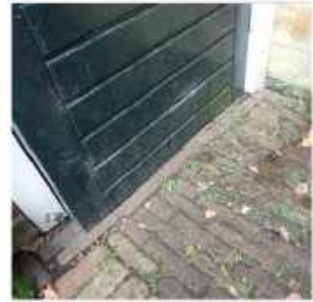
Kozijndorpels en/of kozijnonderdelen liggen onder het maaiveld c.q. de straat of tuinafwerking. Hierdoor wordt het kozijnhout belast en kan vocht optrekken (capillair) in het kozijnhout. Dit is uiteraard geen gewenste situatie. Het kozijnhout dient vrij te zijn van en dus niet in contact te staan met materialen zoals grind, grond, zand en dergelijke. Dit gebrek dient spoedig te worden hersteld. De kozijnonderdelen dienen geheel 'vrij' te kunnen ventileren aan de buitenzijde van het gebouw.

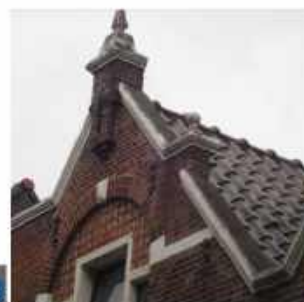
Het schilderwerk heeft aandacht. Professioneel onderhoud dient te worden uitgevoerd. Met name de gevoelige delen, zoals liggende delen en verbindingen, extra behandelen. Voor zover noodzakelijk inspectie en herstel van gebreken uitvoeren aan zwakke plekken.

Beoordeling: **Onvoldoende**

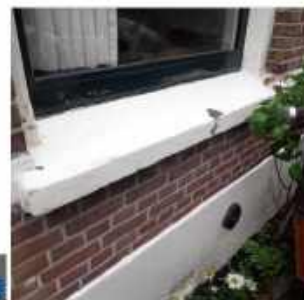
### Waterkerende voorziening

**Beton** - voor

Beoordeling: **Onvoldoende**

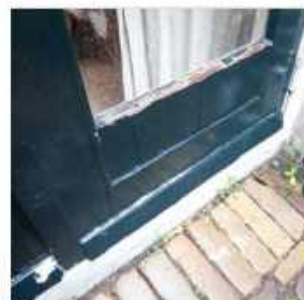
### Kozijnen - Schilderwerk

Het schilderwerk heeft aandacht. Professioneel onderhoud dient te worden uitgevoerd. Met name de gevoelige delen, zoals liggende delen en verbindingen, extra behandelen. Voor zover noodzakelijk inspectie en herstel van gebreken uitvoeren aan zwakke plekken.

Beoordeling: **Onvoldoende**

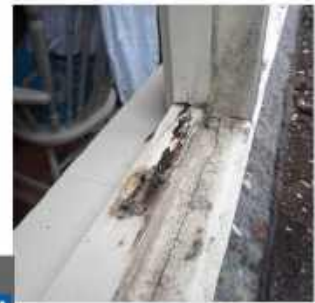
### Kozijnen - Soort materiaal

In dit onderdeel is houtrot aangetroffen. De exacte schade zal pas zichtbaar worden tijdens de noodzakelijk uit te voeren werkzaamheden. Om verdere schade te voorkomen dient onderhoud en herstel te worden uitgevoerd, waarbij de rotte delen dienen te worden vervangen.

Beoordeling: **Onvoldoende**

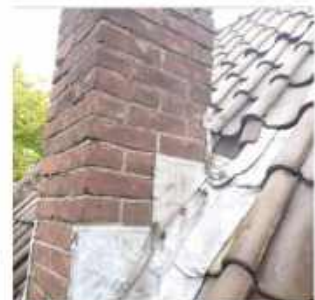
### Dak hoofdgebouw - Dakbedekking

De dekking van het pannendak is niet optimaal en vormt een verhoogd risico op lekkage, zeker bij slagregen of stuifsnieuw. Naast het reguliere onderhoud adviseren we per direct het dak te controleren op gebreken, daar waar nodig een pan vervangen en/of qua dekking corrigeren (recht leggen).

Beoordeling: **Onvoldoende**

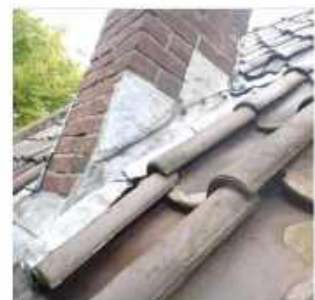
### Schoorsteen

##### Gebreken aan loodwerk

Lood van de schoorsteen heeft niet nader benoemde gebreken waardoor er vochtdoorslag/lekkage is ontstaan. Herstel dient te worden uitgevoerd om (meer) gevolgschade te voorkomen.

Beoordeling: **Onvoldoende**

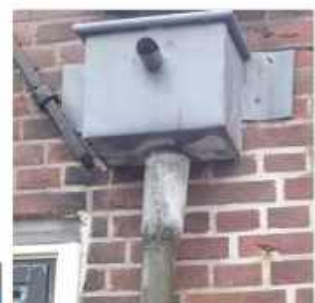
### Hemelwaterafvoeren

Beoordeling: **Onvoldoende**

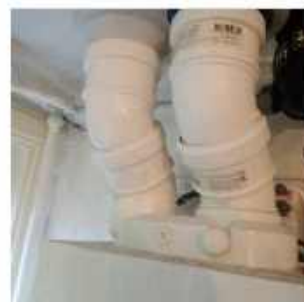
### Verwarmingssysteem - CV ketel

Er zijn gebreken aan de bevestiging en/of er is foutief materiaal gebruikt en/of er ontbreken zaken rondom de rookgasafvoer en/of luchttoevoer. Dit is een verhoogd risico voor de veiligheid en gezondheid.

Beoordeling: **Onvoldoende**

De gehele installatie dient door een gecertificeerd installateur gecontroleerd te worden en indien nodig hersteld. Dit dient uitgevoerd te worden conform de normen van de Gasketelwet. De uiteindelijke kosten kunnen afwijken door mogelijke aanwezigheid van overige gebreken.

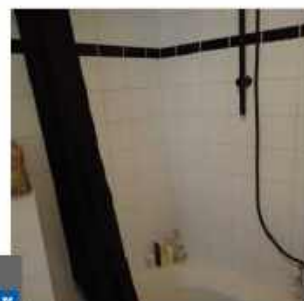
### Badkamer - Kitafwerkingen

Het aanwezige kitwerk verkeert niet in een goede conditie. Deze situatie kan, afhankelijk van het gebruik, een lekkage veroorzaken. Onderhoud en herstel dient te worden uitgevoerd.

Beoordeling: **Onvoldoende**

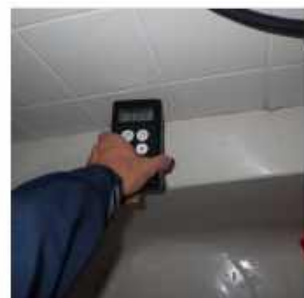
### Badkamer - Wanden

Vocht gemeten

Er is een verhoogd percentage vocht gemeten. Dit kan leiden tot schade aan bijvoorbeeld stucwerk, wand, plafond of vloerafwerking. De oorzaak van dit vocht is visueel niet altijd zichtbaar. De vermoedelijke oorzaak is echter de waterdichtheid, bijvoorbeeld door lekke kit en/ of cementvoegen. Het vocht in de bouwkundige constructie zal indien voornoemde gebreken zijn opgelost op termijn drogen. Op korte termijn dient herstel te worden uitgevoerd.

Beoordeling: **Onvoldoende**

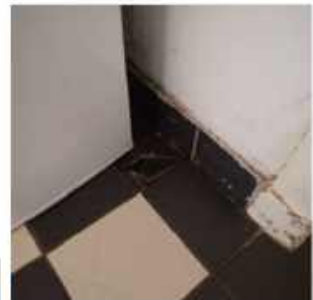
### Vloeren (constructief)

#### Gebreken aan tegelvloer

Er zijn gebreken aan de vloertegels opgemerkt. Eventueel kan herstel worden uitgevoerd.

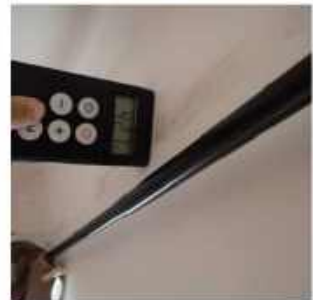
### Interieur algemeen en achter

#### Sporen van vocht

In het object / constructie en/of wand(en) is een verhoogd percentage vocht aangetroffen. De oorzaak is tijdens inspectie niet te achterhalen. Om de precieze oorzaak vast te stellen is een nader onderzoek noodzakelijk. Na het onderzoek kunnen de kosten voor herstel berekend worden.

Beoordeling: **Onvoldoende**

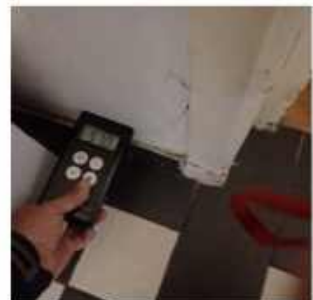
### Interieur algemeen en achter

#### Vocht in wanden

Er is vocht aanwezig in de wanden. Het vocht kan wellicht op verschillende manieren (preventief) worden bestreden. Om te komen tot een totaal herstelplan is vervolg inspectie (indien aanbevolen) noodzakelijk. Het oplossen van dergelijke problemen kan kostbaar zijn. Laat u hierover goed informeren. De kosten van een nader onderzoek zijn afhankelijk van het soort onderzoek.

Beoordeling: **Onvoldoende**
