## Adviesrapport

Ymere

Verzoek beoordelen afgestorven bomen

Inspectie door Jeroen Mens

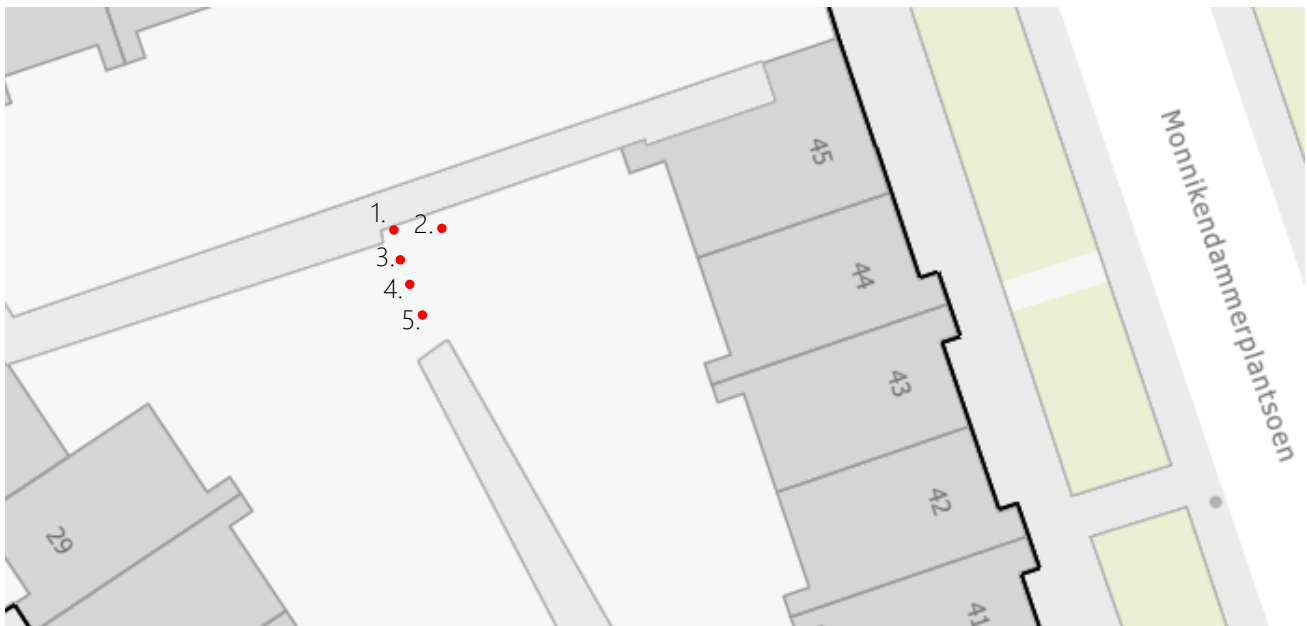
#### Boom 1

**Carpinus betulus (NL: Haagbeuk)**

| Conditie en groei: | Zeer slecht |
| Toekomstverwachting: | Minder dan 1 jaar |
| Gebreken: | Afgestorven boom, (kroon) |

| Werkzaamheden | Vellen met stobbefrezen |
