## Constateringsrapport

Datum calamiteit : 13-06-2025  
Toezichthouder : Mevr. S. Baytimur  
Adres/locatie : Oostdijk 6  
3223 CB Hellevoetsluis  
Eigenaar : Dhr. M. Yavuzigitiglu  
Foto's gemaakt? : ja/ ~~nee~~\* Datum: 13-06-2025  
Overige bewijsstukken (metingen etc.): ~~ja~~/ ~~nee~~\*  
Aanleiding inspectie : Bouwtechnische inspectie op verzoek pandeigenaar

Op 13-06-2025 heeft er een bouwtechnisch opname plaats gevonden op het adres Oostdijk 6 te Hellevoetsluis.

Ontheffen gemeente monument aan Oostdijk 6 Hellevoetsluis

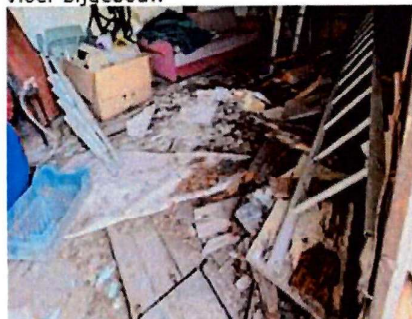
Vloer bijgebouw

Begane grond vloer van het woongedeelte is op diverse plaatsen gebroken, geen vloer meer aanwezig, plaatselijk grote scheuren, is in zeer slecht staat en niet meer functioneel. Vloer t.p.v. de opslagruimte is niet aanwezig je loopt direct op grond/ zandvlakte, veel vocht, diverse keren en gaten, scheuren en verzakking in de hoofdconstructie. Technische staat van de vloer is in zeer slechte staat en niet functioneel.

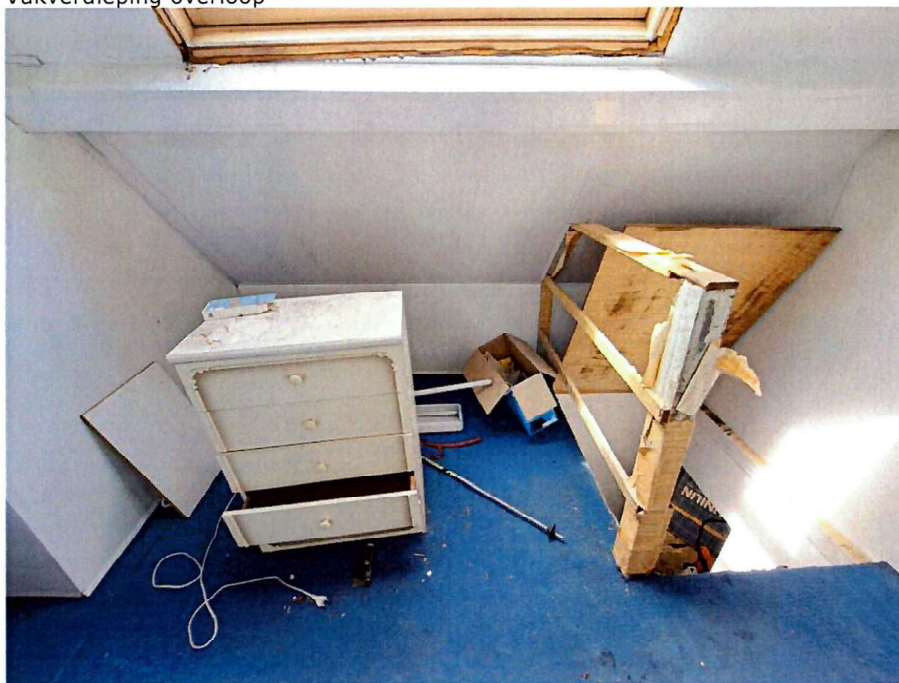
Vakverdieping overloop

De dakvloer bestaat uit houtenbalken en vloerdelen. Vloer loopt schuin af, niet geïsoleerd, plaatselijk niet te betreden door houtrot. Technisch in zeer slechte staat en is niet functioneel. Tussenwanden zijn van hout (hsb) en voor zien van verouderd behang met veel vocht, wanden zijn niet geïsoleerd, de deuren zijn zeer verouderd, zeer vervallen door gebruik en vocht, hangen scheef, zijn niet meer functioneel.

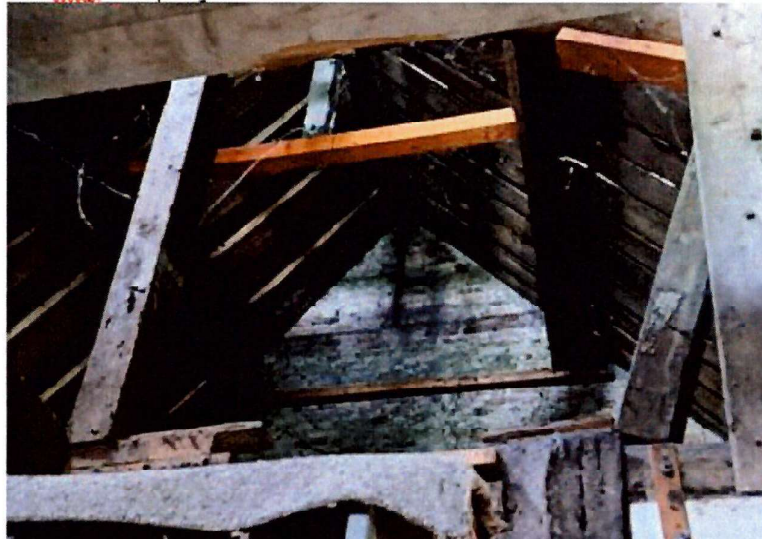
Dak t.v.p. de opslag

Het woonhuis heeft een zadeldak en is grotendeels gedekt met rode oudhollandse pannen, dit wordt onderbroken door een schoorsteen in de top van het woongedeelte. Door de jaren heen zijn plaatselijke herstelwerken verricht waarbij plaatselijk dakpannen vervangen zijn door donkere dakpannen. Ook deze dakpannen vertonen op diverse plekken in het dak gebreken. De dakpannen zijn kapot, zitten scheuren in, plaatselijk ontbreken de dakpannen. De nokpannen de onderliggende cement zijn eveneens vervallen, vertoont verzanding en liggen eruit en verkeren ze in zeer slechte staat. Door deze technische verval van de dakpannen en nokpannen is de onderliggende constructieonderdelen en afwerkingen o.a. de boeidelen, de aftimmering van de kopgevels, de dakspanten, de gordingen, de muurplaten en randbalken vertonen in grote delen vele houtrot, waardoor delen van het dak verzakt zijn en in zeer slechte staat verkeert, dit is in het dakvlak zichtbaar waarneembaar. De dakconstructie is in zeer slechte technisch staat.

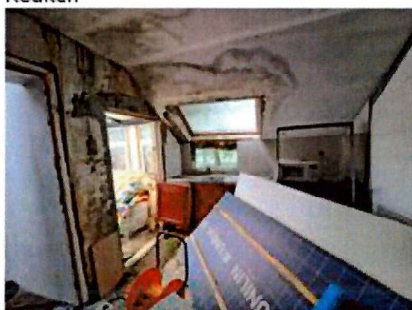
Keuken

Keuken, douche en het toilet vertonen vele gebreken, zijn niet bruikbaar en zijn in zeer slechte technische staat.

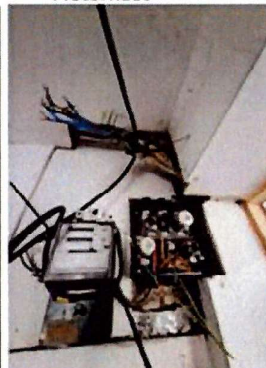
Meterkast

De meterkast bevindt zich aan de wand in de douche - cv ruimte, deze is verouderd. Alle elektra leidingen liggen los, wandcontactdozen liggen open en de draden zijn zichtbaar. De waterleidingen zijn niet in gebruik en zijn verouderd. Technisch zijn deze niet meer functioneel.

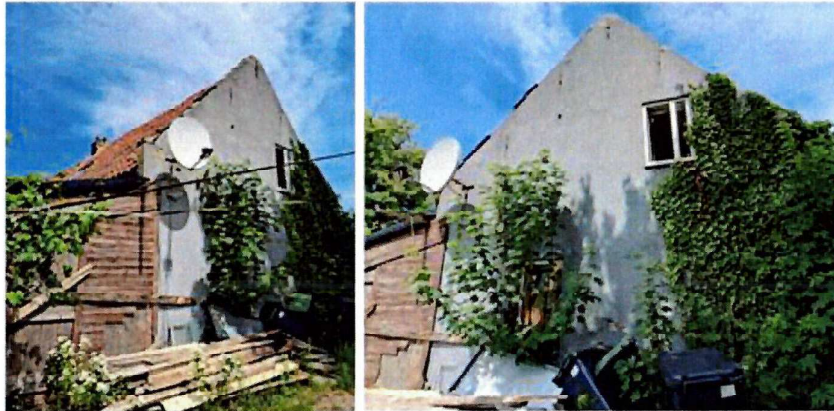
Gevel links

Deels bestaat het pand uit gepleisterde gevels en een deel houtengevelbetimmering. Op diverse plaatsen rondom het pand zijn vele scheuren waarneembaar in de buitengevel. De gepleisterde delen van de gevels vertonen zichtbare vochtplekken, en zijn grotendeels vervallen en losgekomen. Het toegepaste verfsysteem is in grote delen losgekomen. De gevels zijn sterk vervuild en ontbreken van deugdelijke overstek. De zichtbare gevelankers vertonen vele roest en zijn technisch niet meer functioneel en zeer slecht te behandelen.

De houten rabatdelen zijn zeer verouderd, vele losse delen, vele houtrot en zeer slechte schilderwerk. Zijn niet meer bestand tegen weersomstandigheden en zijn technisch niet meer functioneel en is niet meer bruikbaar.

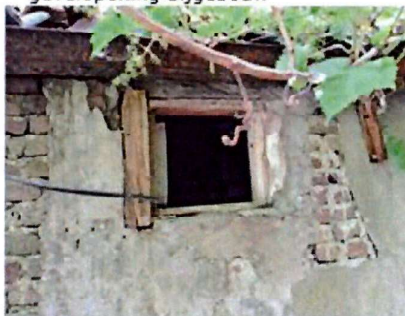
gevelopening bijgebouw

De gevelopeningen op de begane grond zijn verouderd, zeer vervallen, diverse kapotte kozijnen en ingeslagen ramen. De houten kozijnen vertonen vele houtrot en zijn technisch niet te herstellen. Het schilderwerk is geheel afgebladderd en is in zeer slechte staat, waardoor het onderliggende bouwdelen niet beschermd zijn en niet meer technisch functioneel. De kunststof kozijnen zijn poreus, hangen scheef en zijn technisch niet te herstellen. De luiken in het gedeelte t.p.v. de houtengevelbeplating zijn dicht en zijn niet te openen. De ijzeren delen vertoont roest en zijn niet functioneel. De houtenluiken zijn vervallen vertoon deels houtrot en het schilderwerk is zeer vervallen.

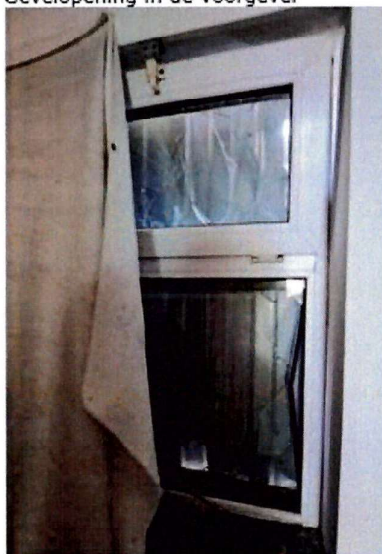
Gevelopening in de voorgevel

Alle gevelopeningen op de begane grond zijn dichtgetimmerd. De gevelopeningen zijn technisch niet functioneel.

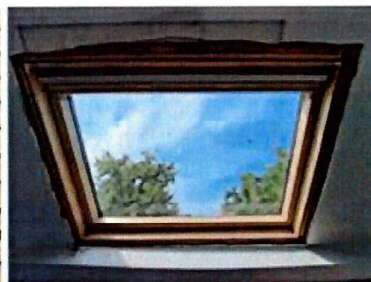
Daklichten voor- en achtergevel

De gevelopeningen op de verdieping zijn eveneens zeer slecht, hangen scheef, diverse ingeslagen ramen, zijn niet meer technisch functioneel. Diverse daklichten zijn zeer oud, vervallen en vertoont vele houtrot en vele roest. Deze zijn niet meer te herstellen en zijn technisch niet meer functioneel.

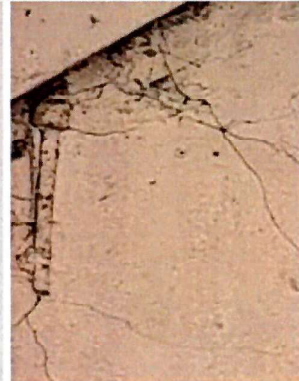
Gevelanker muur keuken

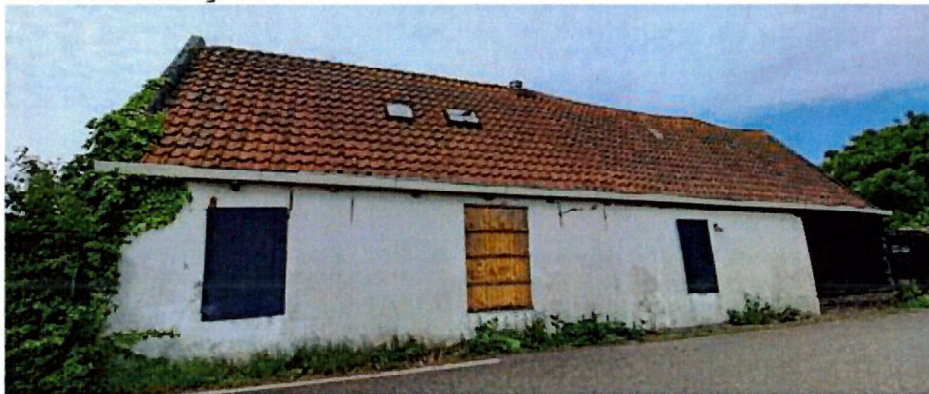
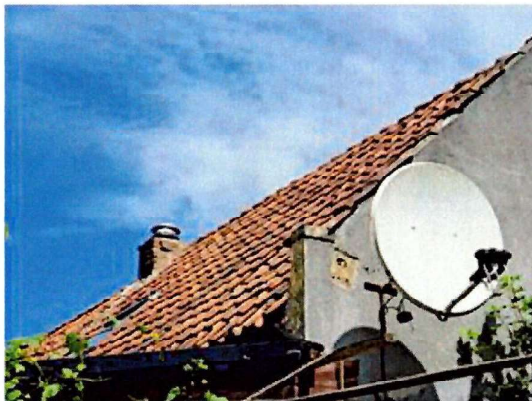
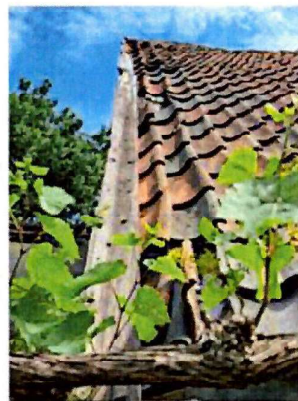
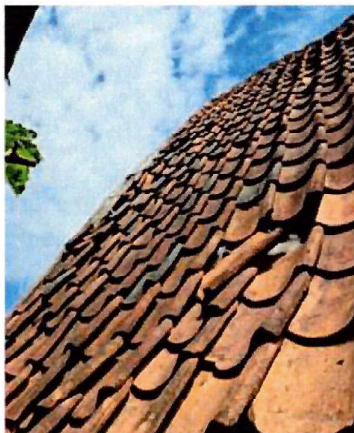
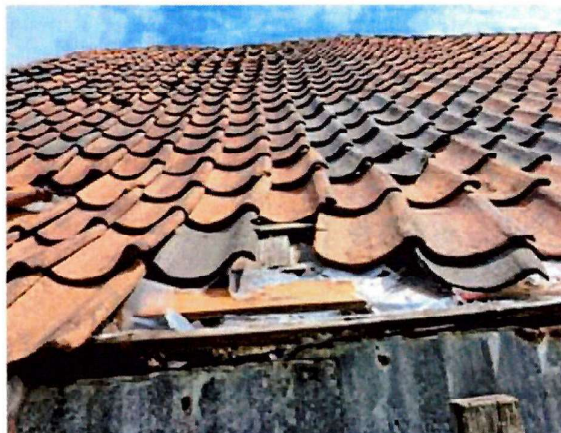
Dak aanzicht voorgevel

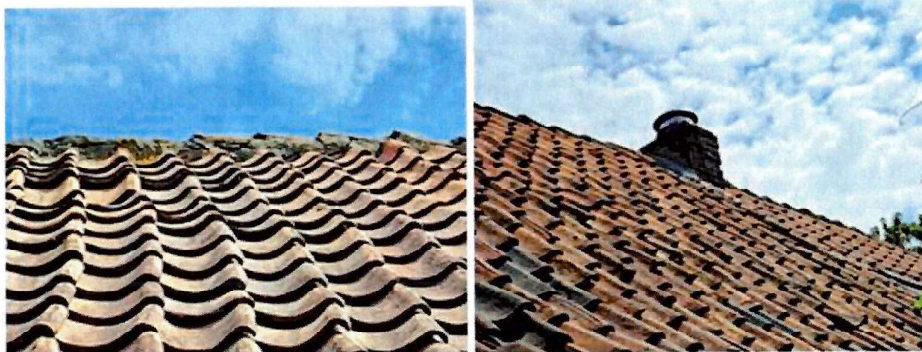
Dak aanzicht voorgevel

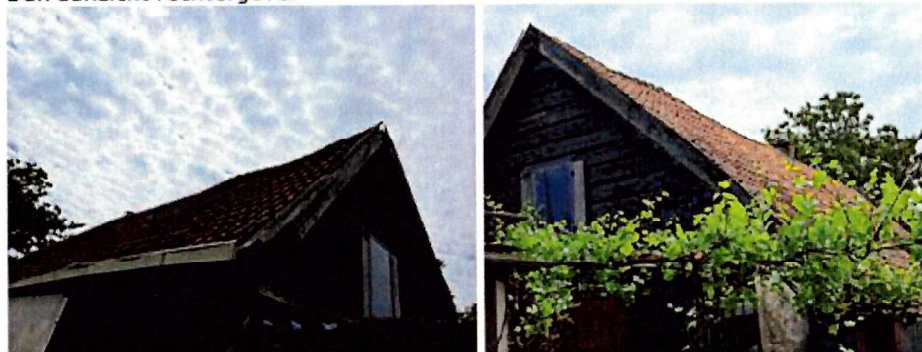
Dak aanzicht rechtergevel

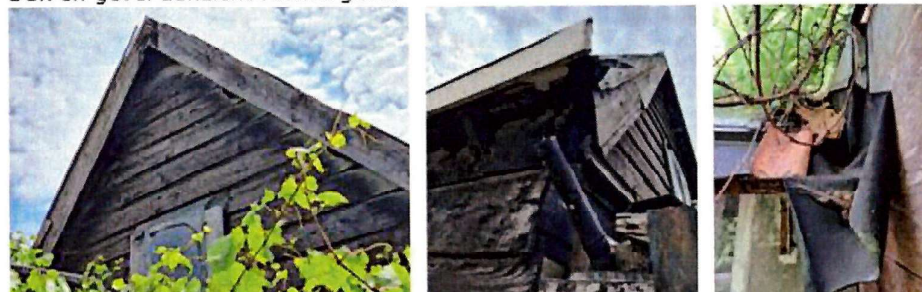
Dak en gevel aanzicht rechtergevel

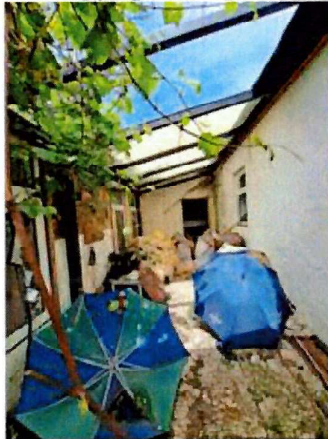
Overkapping achtergevel

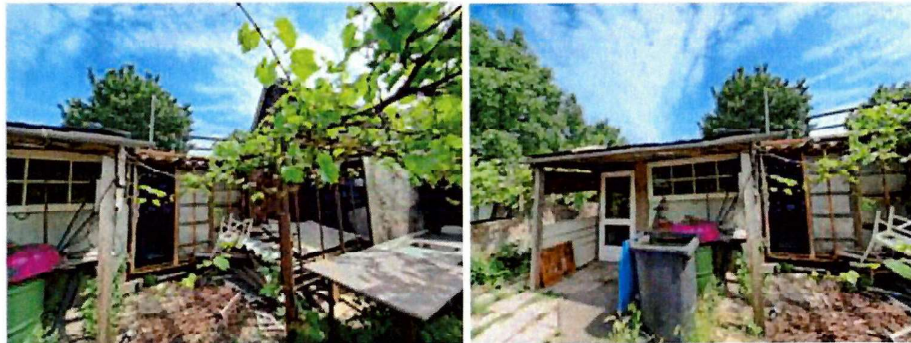
Gevelaanzicht bijgebouwen

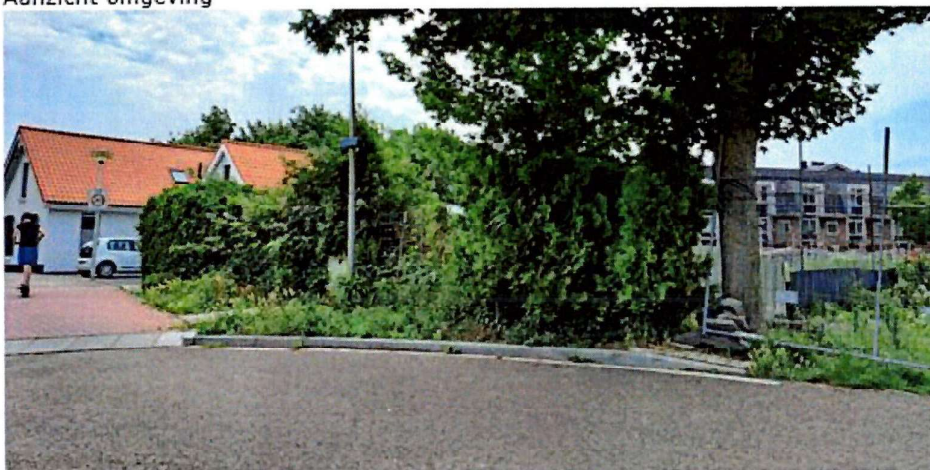
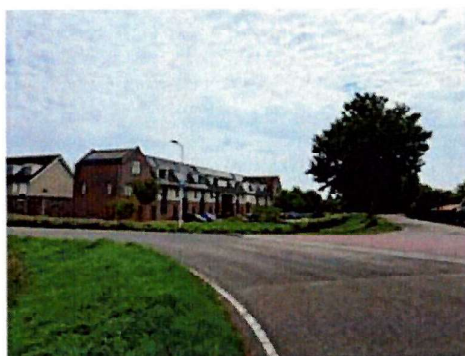
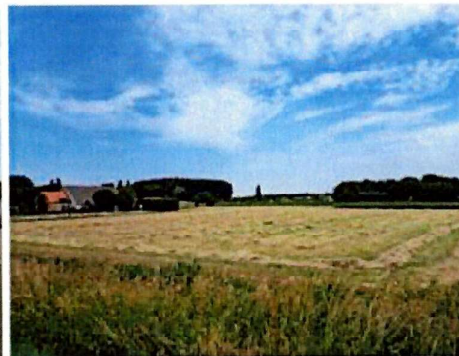
Aanzicht omgeving

*De ligging van het object is slecht. Het object ligt direct aan de autoweg waar veel verkeer is. Aantal keren is er grote schades ontstaan door langsrijdende verkeer (auto, motor, fietsers). De situering van het object voldoet niet aan deze criteria. De ligging van het object zou van een bepaalde afstand t.o.v. de weg moeten gesitueerd worden.*
