# Bomen Effect Analyse Groot Onderhoud Meeuwenplein en omgeving te Amsterdam

Projectnummer: PRPFA23-00746-125

Opdrachtgever: Gemeente Amsterdam  
t.a.v. de heer [REDACTED]  
Weesperstraat 430  
1018 DN Amsterdam

Datum: 17 mei 2023

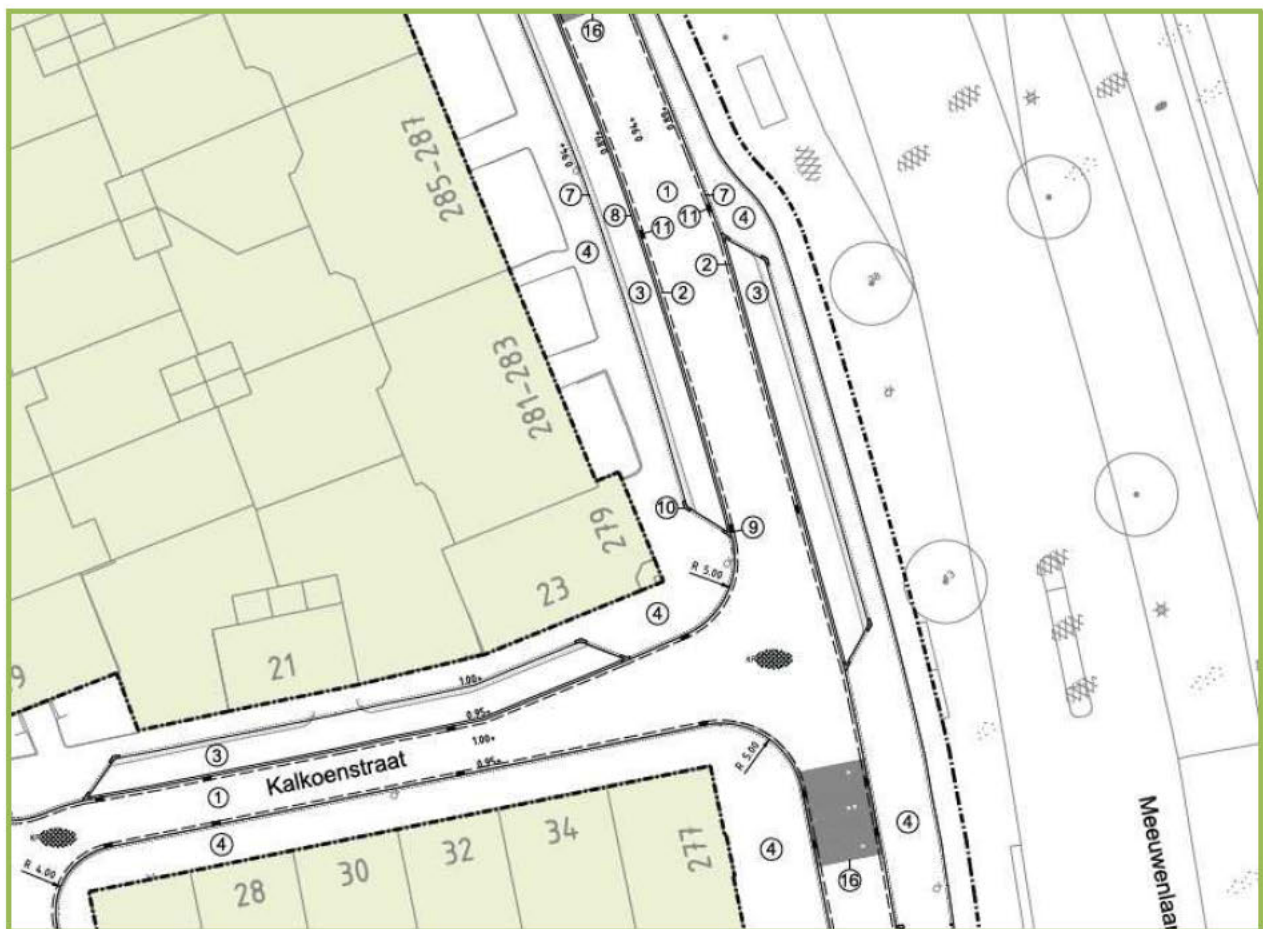
Figuur 16: Uitsnede document Nieuwe situatie + HM blad 1 (Gemeente Amsterdam). Betreft situatie nabij bomen 42 en 71 in de vorm van aanpassing bandenlijn parkeervak.

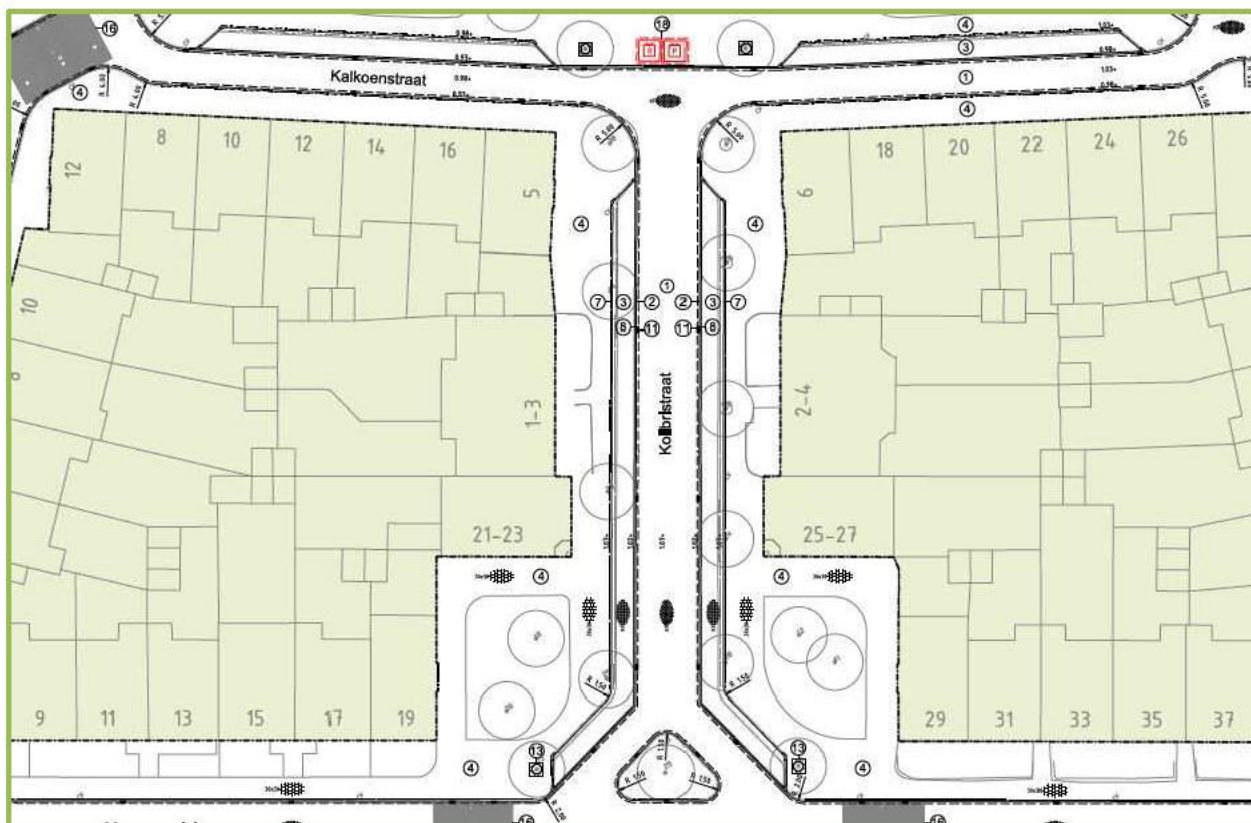
Figuur 17: Uitsnede document Nieuwe situatie + HM blad 1 (Gemeente Amsterdam). Betreft situatie nabij bomen aan de Kolibristraat in de vorm van aanpassing bandenlijn ten behoeve van de parkeervakken.

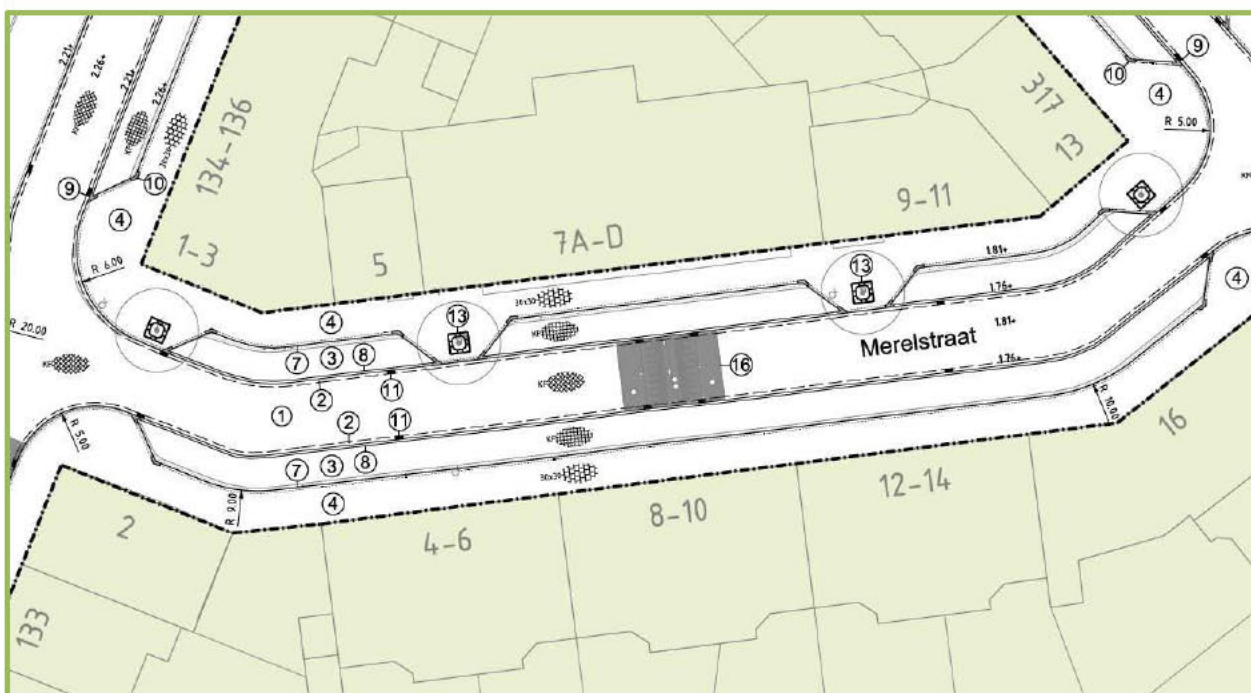
Figuur 18: Uitsnede document Nieuwe situatie + HM blad 2 (Gemeente Amsterdam). Betreft situatie nabij bomen aan de Merelstraat in de vorm van aanpassing bandenlijn ten behoeve van de parkeervakken.

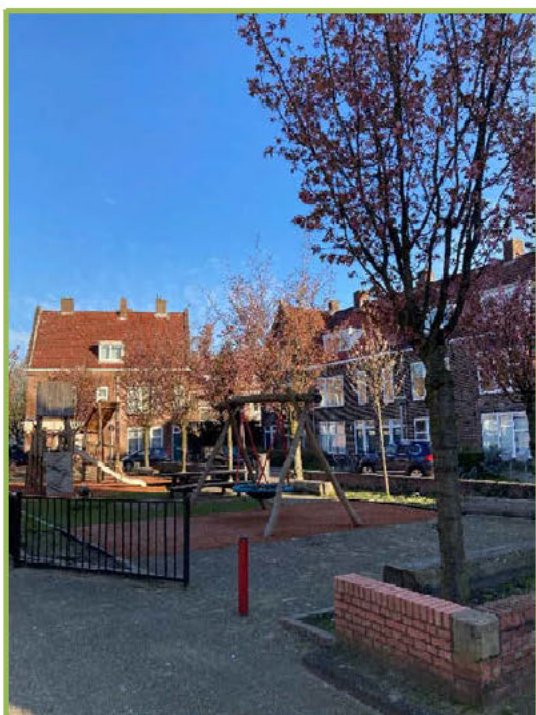
Overzichtsfoto van het speelpleintje aan het Pluvierplein.
