# Bomen Effect Analyse Geuzensloot

Dijkverbeteringsproject noord- en zuidoever Geuzensloot

**Status: definitief**

Bomen Effect Analyse

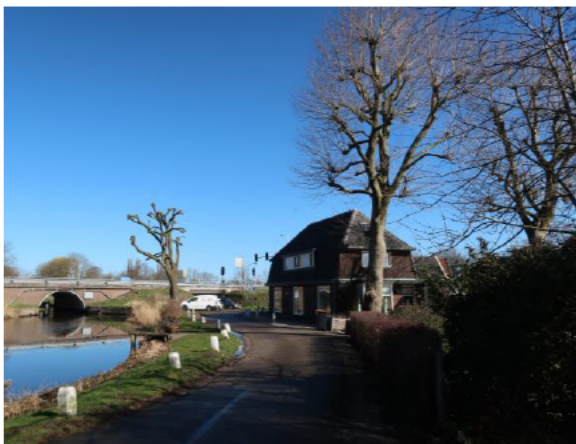
Figuur 5. Particuliere bomen nabij Geuzensloot  
(Bron: rapport Borgman Beheer Advies)

De bomen in particuliere tuinen hebben doorgaans een open groeiplaats. Deze staan veelal in gazon, beplanting of bosplantsoen, wat gunstig is voor de bomen. Met name extensieve beplanting zoals bosplantsoen heeft een goede standplaats vanwege voldoende organische stof, door o.a. bladeren en takken die kunnen verteren in de bodem.

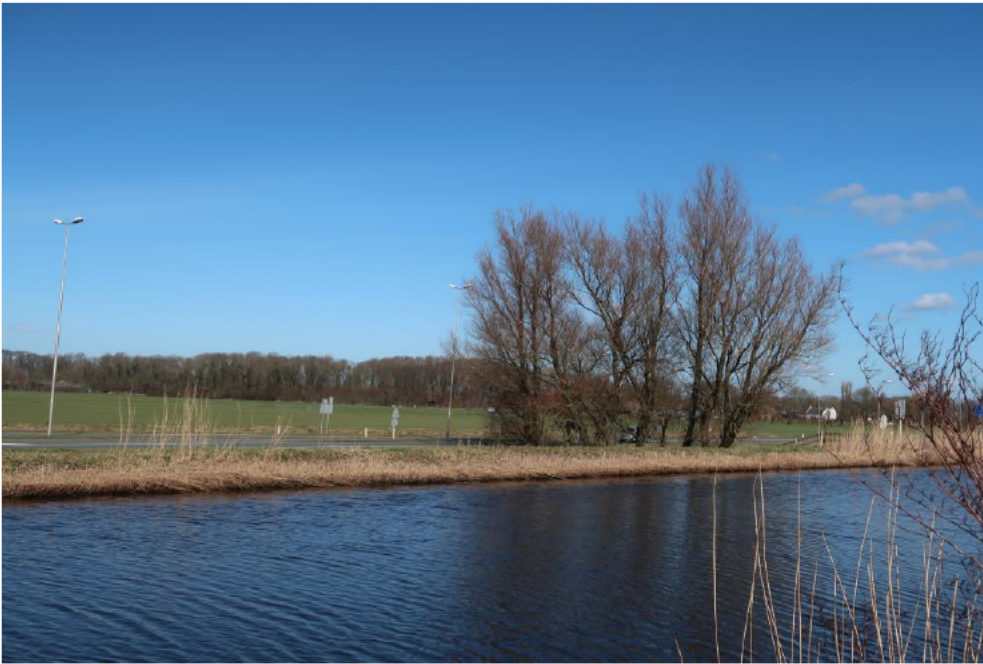
Figuur 7. Bomen in open grondsituatie, berm nabij Geuzensloot

Het overige deel van de bomen staat overwegend in een open grondsituatie in de berm, talud of ruigte naast de watergang. Dergelijke groeiplaatsen zijn als open te typeren, wat betekent dat zuurstof-, vocht- en nutriëntenuitwisseling mogelijk is en de bomen doorgaans voldoende doorwortelbare ruimte hebben om te groeien. Deze factoren vormen daardoor een gunstig effect op de groeiplaats van de bomen.

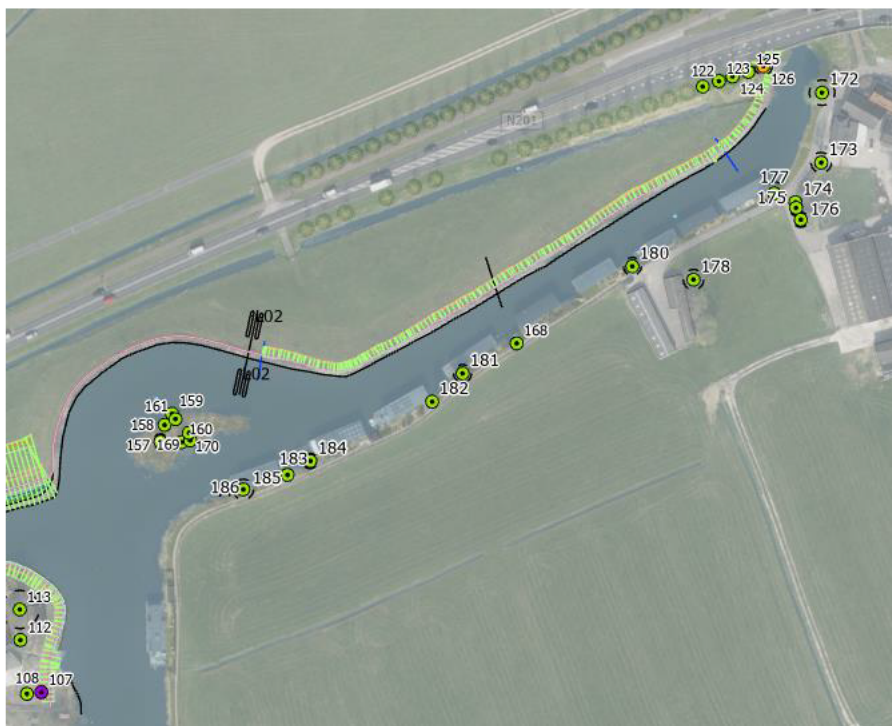
Figuur 9. Overzicht deellocatie A

Deellocatie A is oostelijk in het projectgebied gelegen, ter hoogte van Binnenweg 93 tot en met Oukoop 2. Binnen het gebied zijn 185 bomen gesitueerd. Aan de noord- en zuidzijde van de Geuzensloot wordt het huidige dijkprofiel verzwakt (weergegeven middels groene taludlijnen) en een nieuwe damwand aangebracht langs de Angstel bij Oukoop 2 (dijkvak 15).

Ter plaatse van boom 107 wordt de kruin van de dijk opgehoogd. De boom betreft een populier (*Populus canadensis*) in goede conditie die geknot is. De beoogde ophoging bedraagt gemiddeld 50 centimeter op de kruin (op circa 1 meter van de stam) en wordt aangeheeld ter plaatse van de boom. Verwacht wordt dat hierdoor een fors deel van het wortelpakket als gevolg van zuurstofgebrek afsterft, wat vermoedelijk tot forse conditieafname met afsterven van de boom als gevolg leidt. Het opnieuw knotten na uitvoeren van de dijkverzwaring kan dit effect (deels) compenseren. Monitoring op vitaliteit en veiligheid is daarbij geboden. Deze boom is wegens te verwachten effecten in huidige situatie weergegeven met een paarse arcering (binnen invloedssfeer, niet behoudbaar).

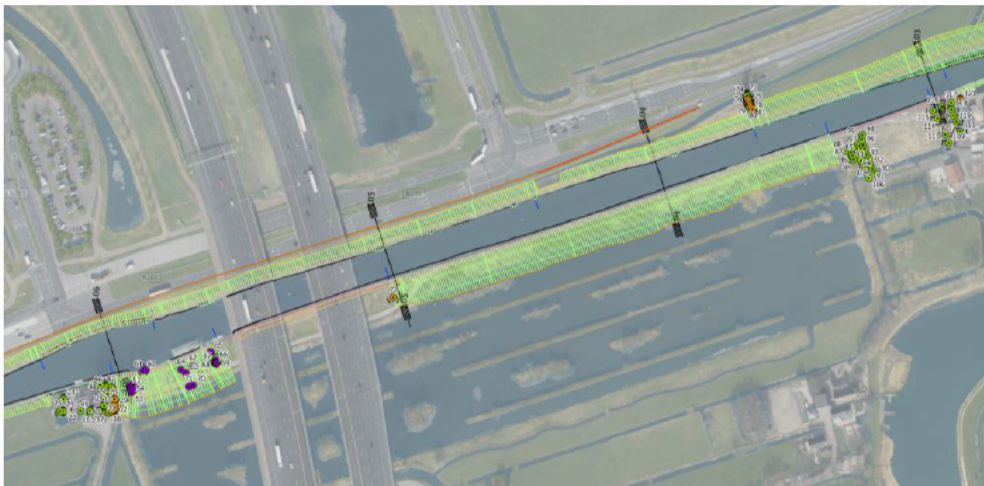
Figuur 13. Overzicht deellocatie B

Locatie B is gesitueerd aan weerszijden van de A2, tussen Oukoop 2 en Oukoop 15. Het deelgebied wordt weergegeven op onderstaande figuur. Binnen deze deellocatie is een verzwaring van de dijk inclusief steunberm beoogd, evenals het plaatsen van een damwand langs het water, ter hoogte van Oukoop 15 (dijkvak 10) in het oosten van de deellocatie. Een overzichtelijke weergave van onderstaande afbeelding is opgenomen in bijlage 2.

De beoogde dijkverzwaring op deze locatie bedraagt gemiddeld 30 tot 40 centimeter op de kruin aan de noordzijde langs de provinciale weg N201, het talud wordt ter plaatse van boom 78 t/m 81 aangeheeld op het bestaande maaiveld. Deze bomen bestaan uit schietwilg (*Salix alba*), die overwegend in goede conditie verkeren. De beoogde verzwaring op deze locatie staat weergegeven op onderstaand dwarsprofiel.

Bomen 29, 32, 33 en 164 en 166 grenzen westelijk aan de geplande ophoging. Het sortiment bestaat uit iep (*Ulmus minor*), populier (*Populus canadensis*) en es (*Fraxinus excelsior*). Het dijktafud wordt binnen de kwetsbare boomzone aangeheeld op het bestaande maaiveld. Gezien de ophoging wordt verwacht dat de bomen schade zullen ondervinden door de voorgenomen maatregelen.

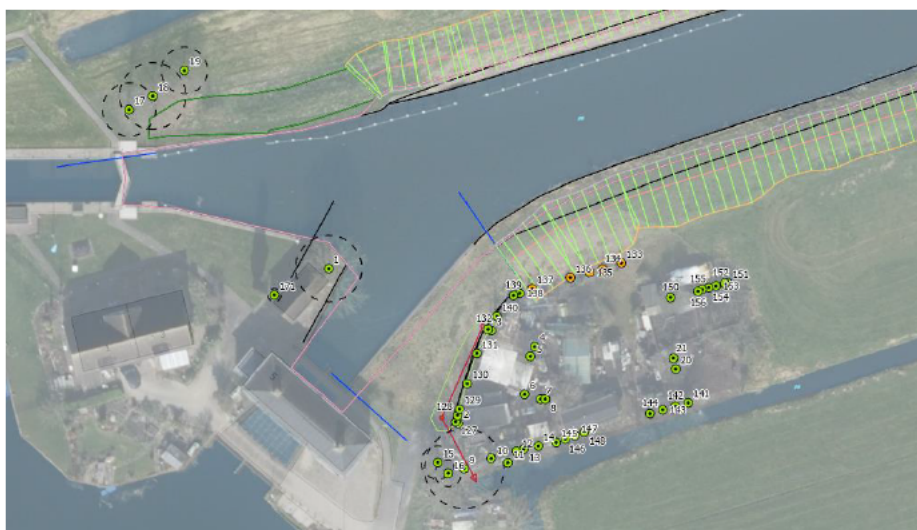
Figuur 16. Overzicht deellocatie C met maatregel dijkverzwaring

Locatie C is gesitueerd nabij de Demmerikse Sluis en het gemaal de Ruiter. Op deze locatie zijn 51 bomen gesitueerd. De beoogde maatregelen bestaan uit een verzwarende van het huidige dijkprofiel en het plaatsen van een nieuwe damwand nabij boom 1.

De beoogde dijkverzwaring bedraagt op de kruin 25 centimeter, het talud wordt met gemiddeld 75 – 100 centimeter verstevigd. Aan de voet van het nieuwe talud staan bomen, welke grotendeels uit knotbomen (o.a. wilg bestaat). De beoogde verzwaring op deze locatie staat weergegeven op onderstaand dwarsprofiel.

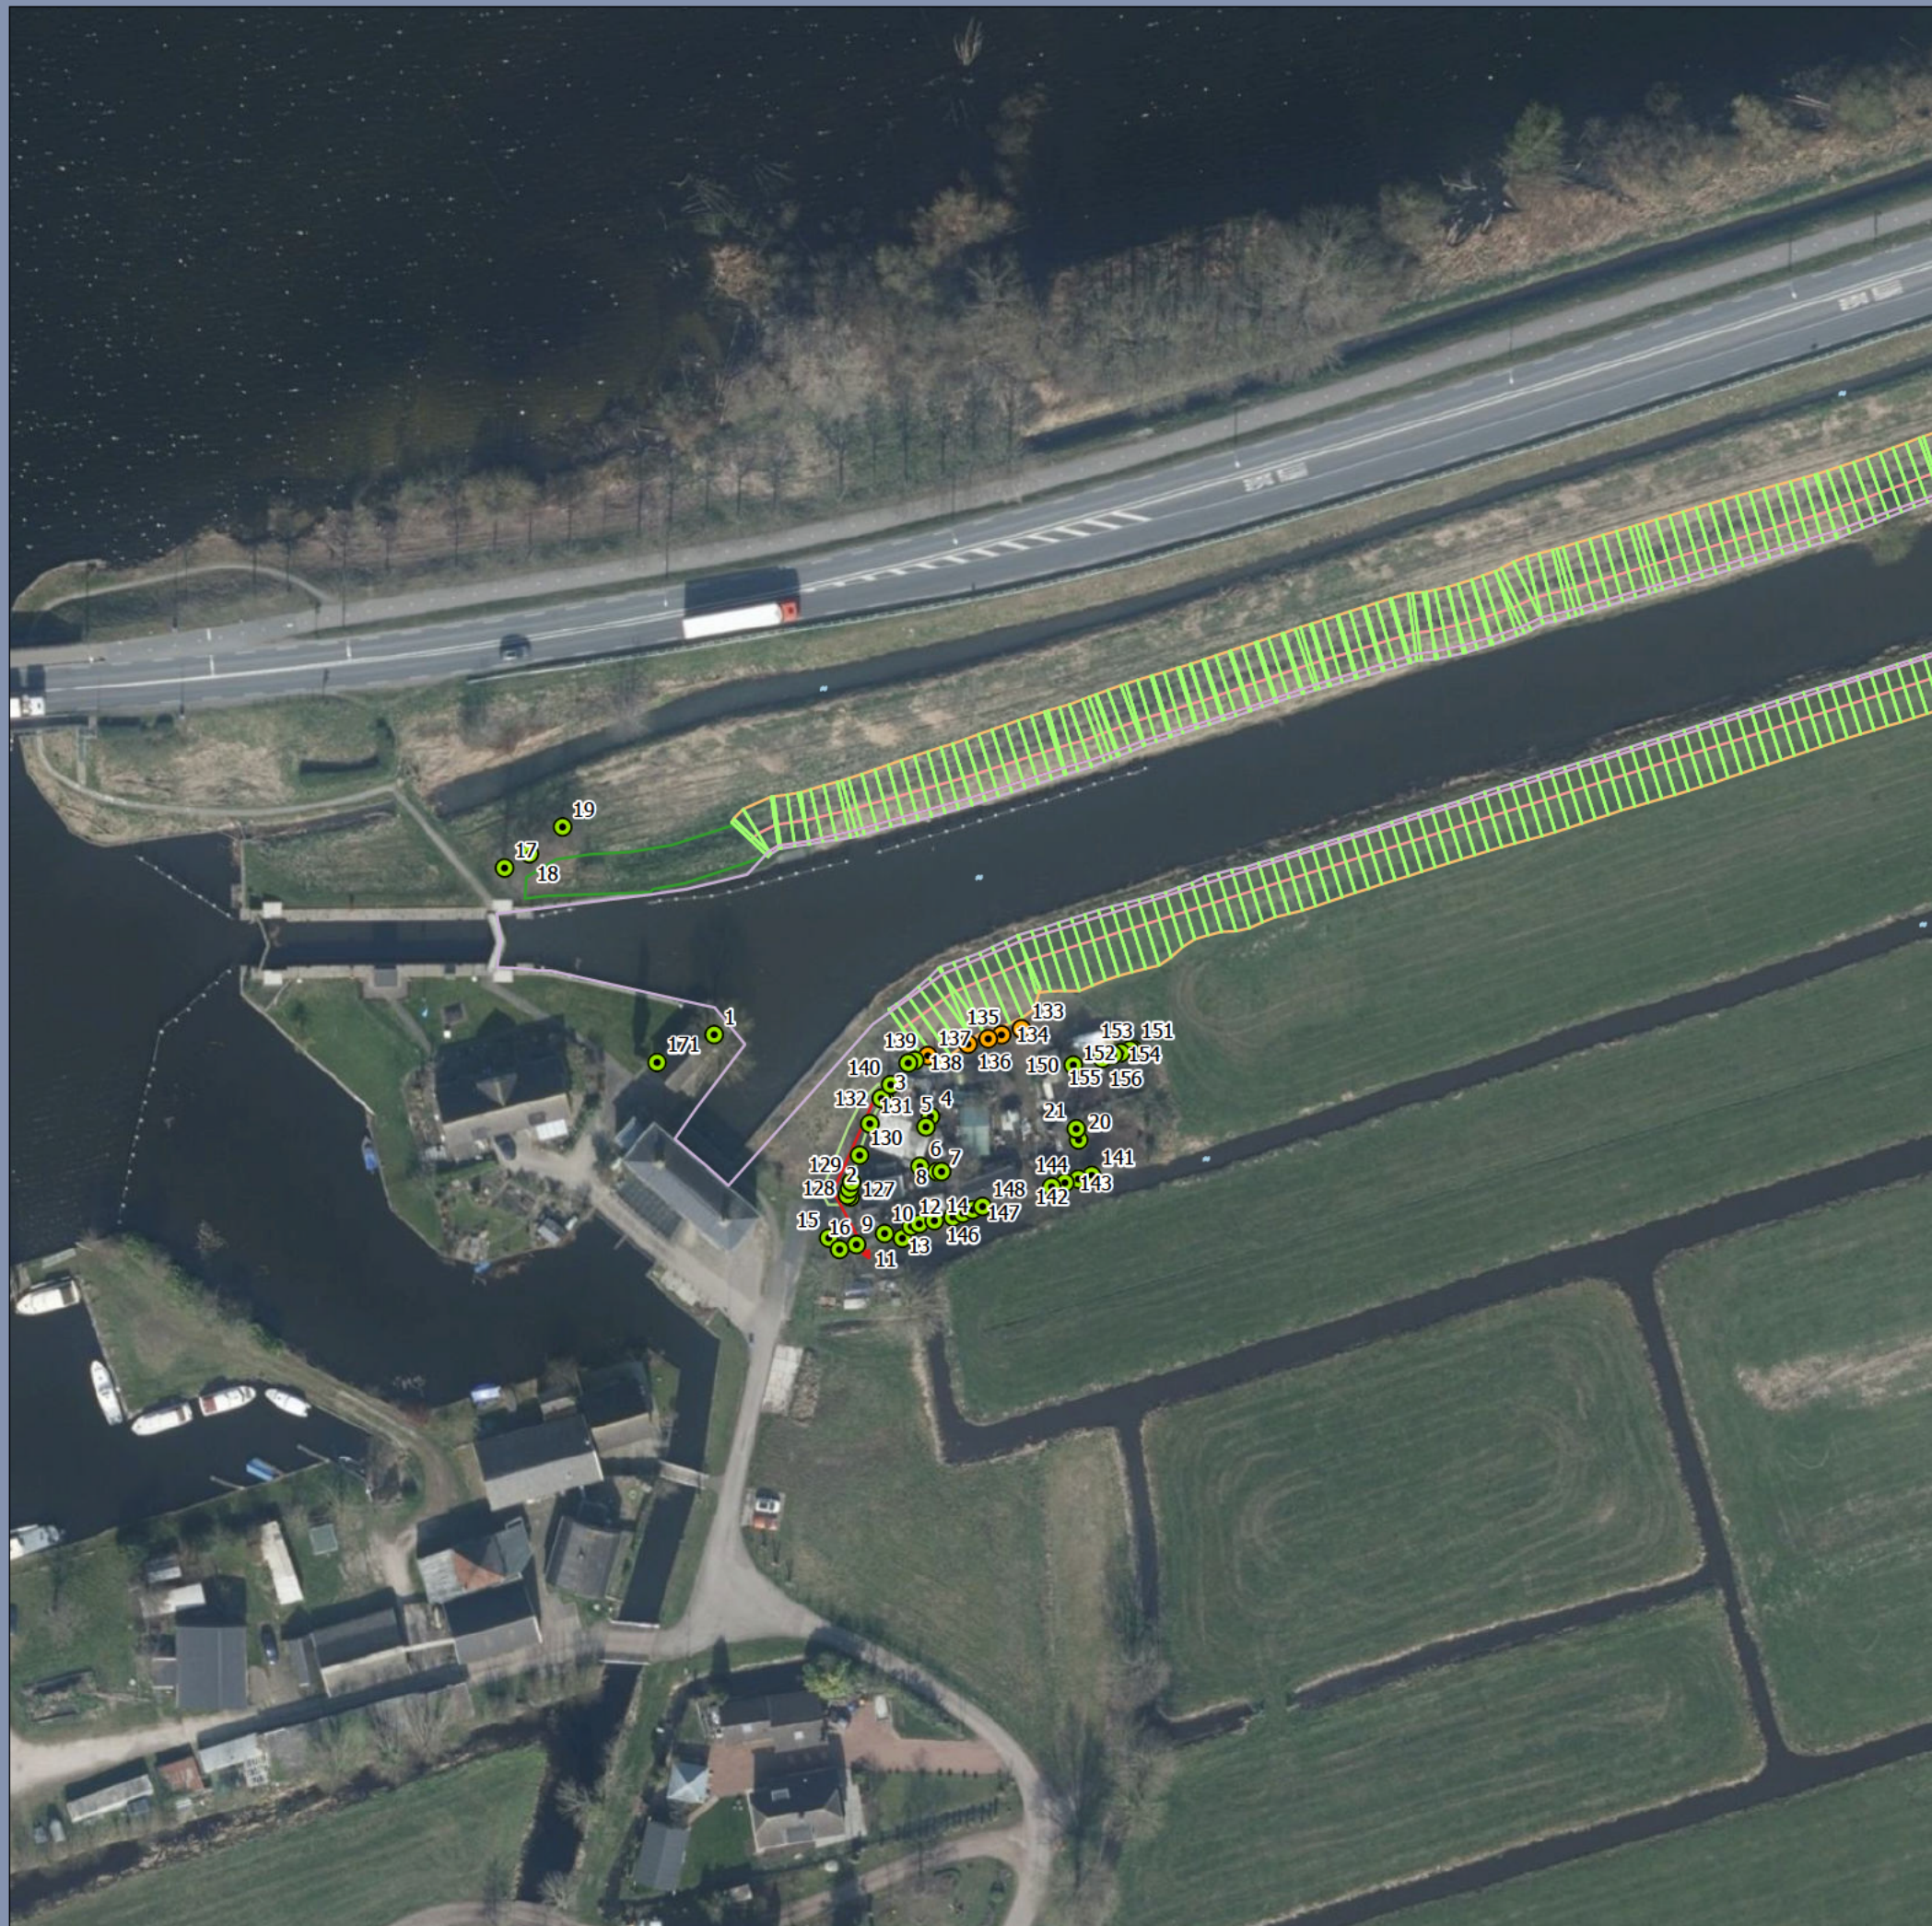
Kaartblad 1

- Inpasbaar (46)
- Behoud met maatregel (5)

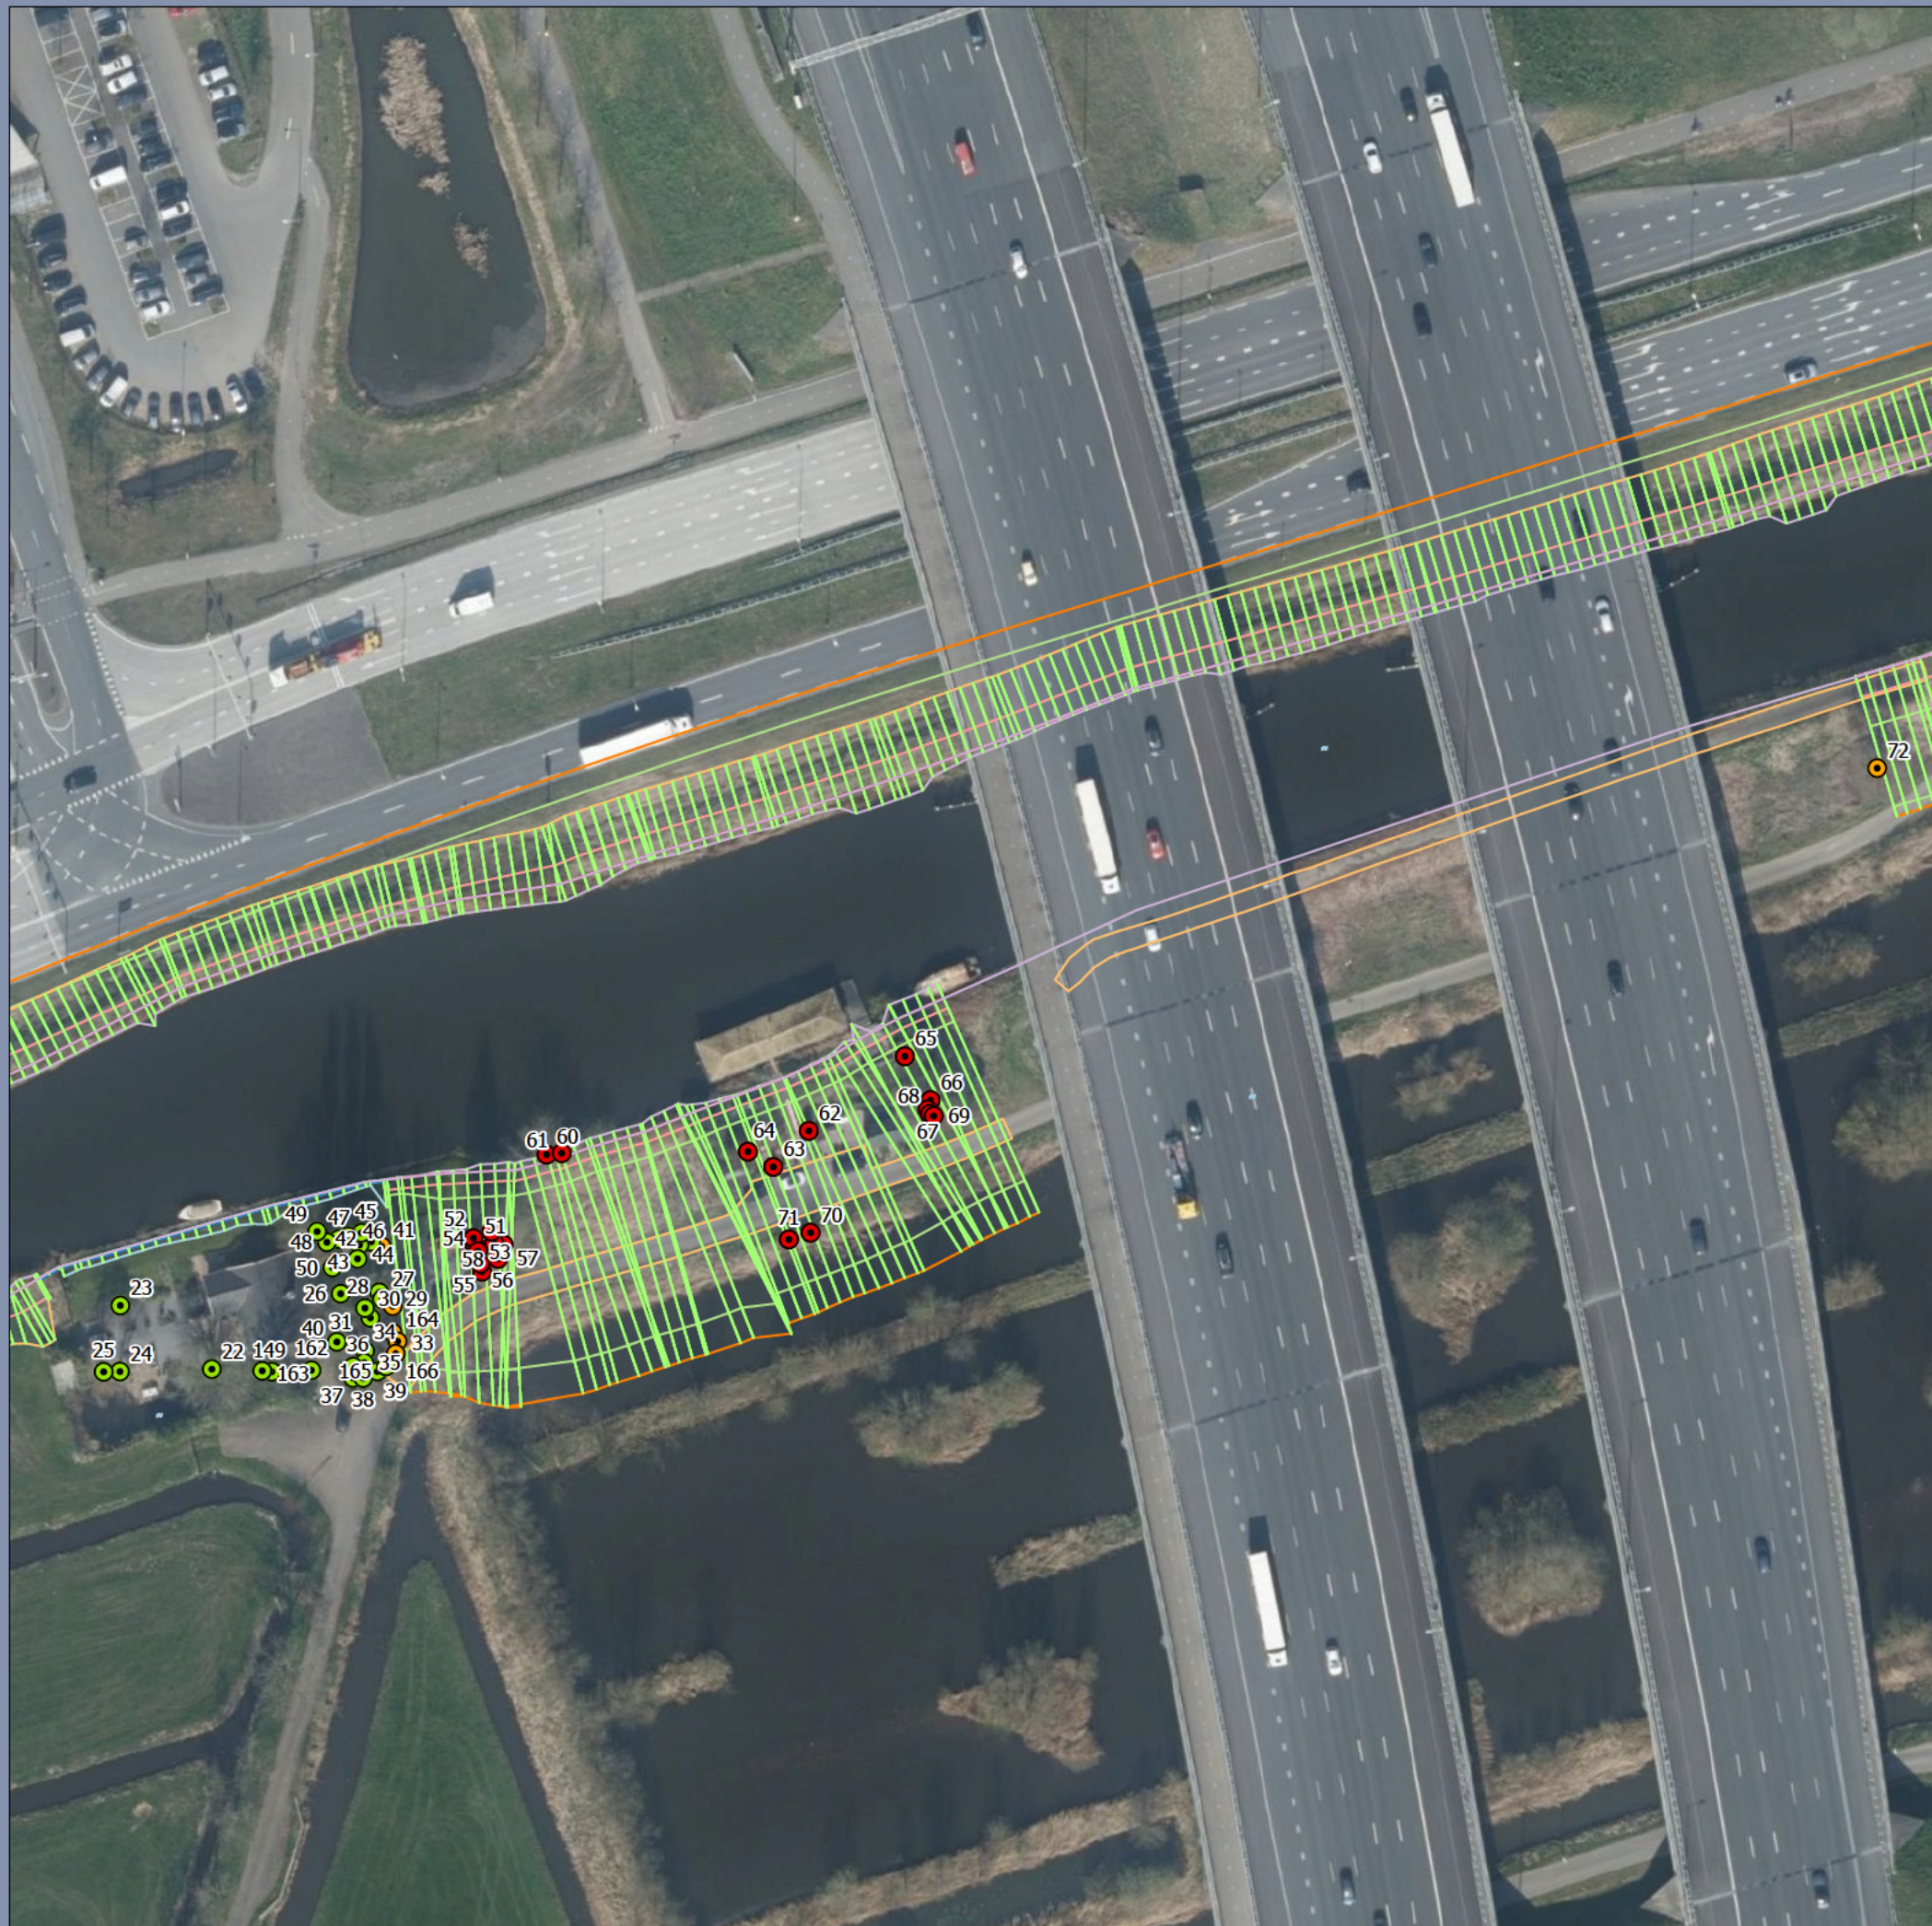
Kaartblad 2

- Inpasbaar (29)
- Behoud met maatregel (7)
- Niet inpasbaar (21)

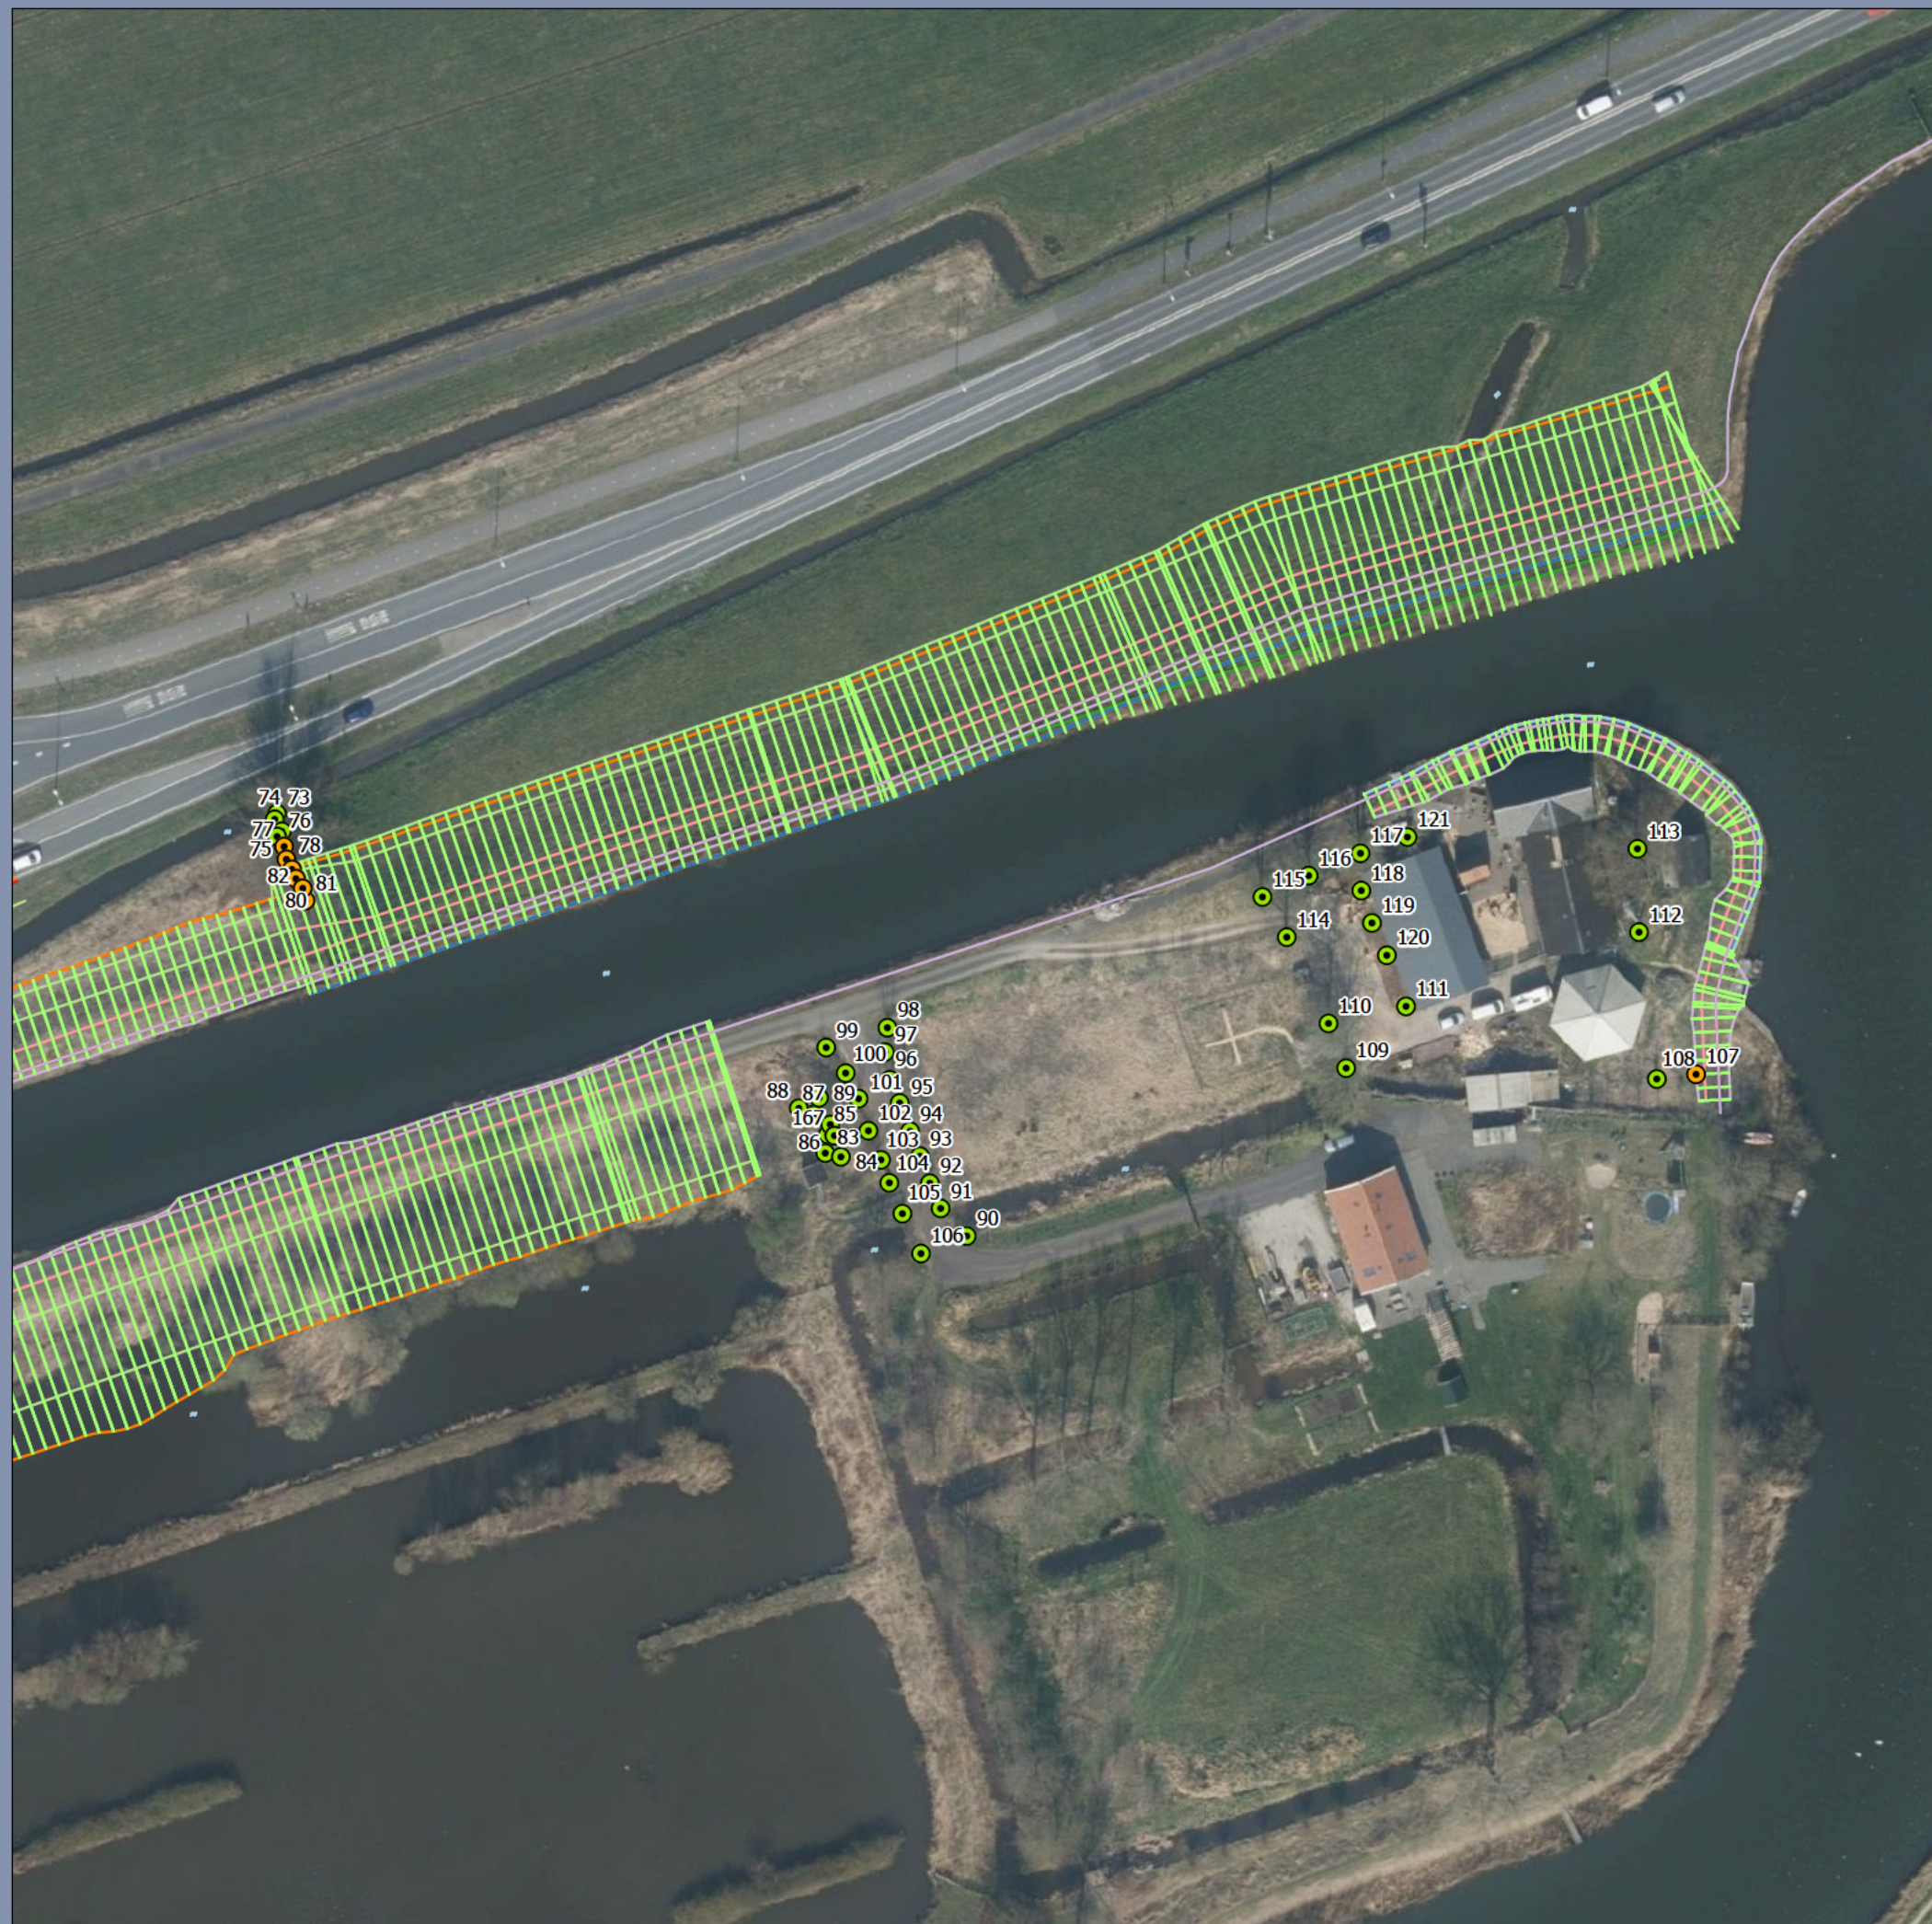
Kaartblad 3

- Inpasbaar (43)
- Behoud met maatregel (7)

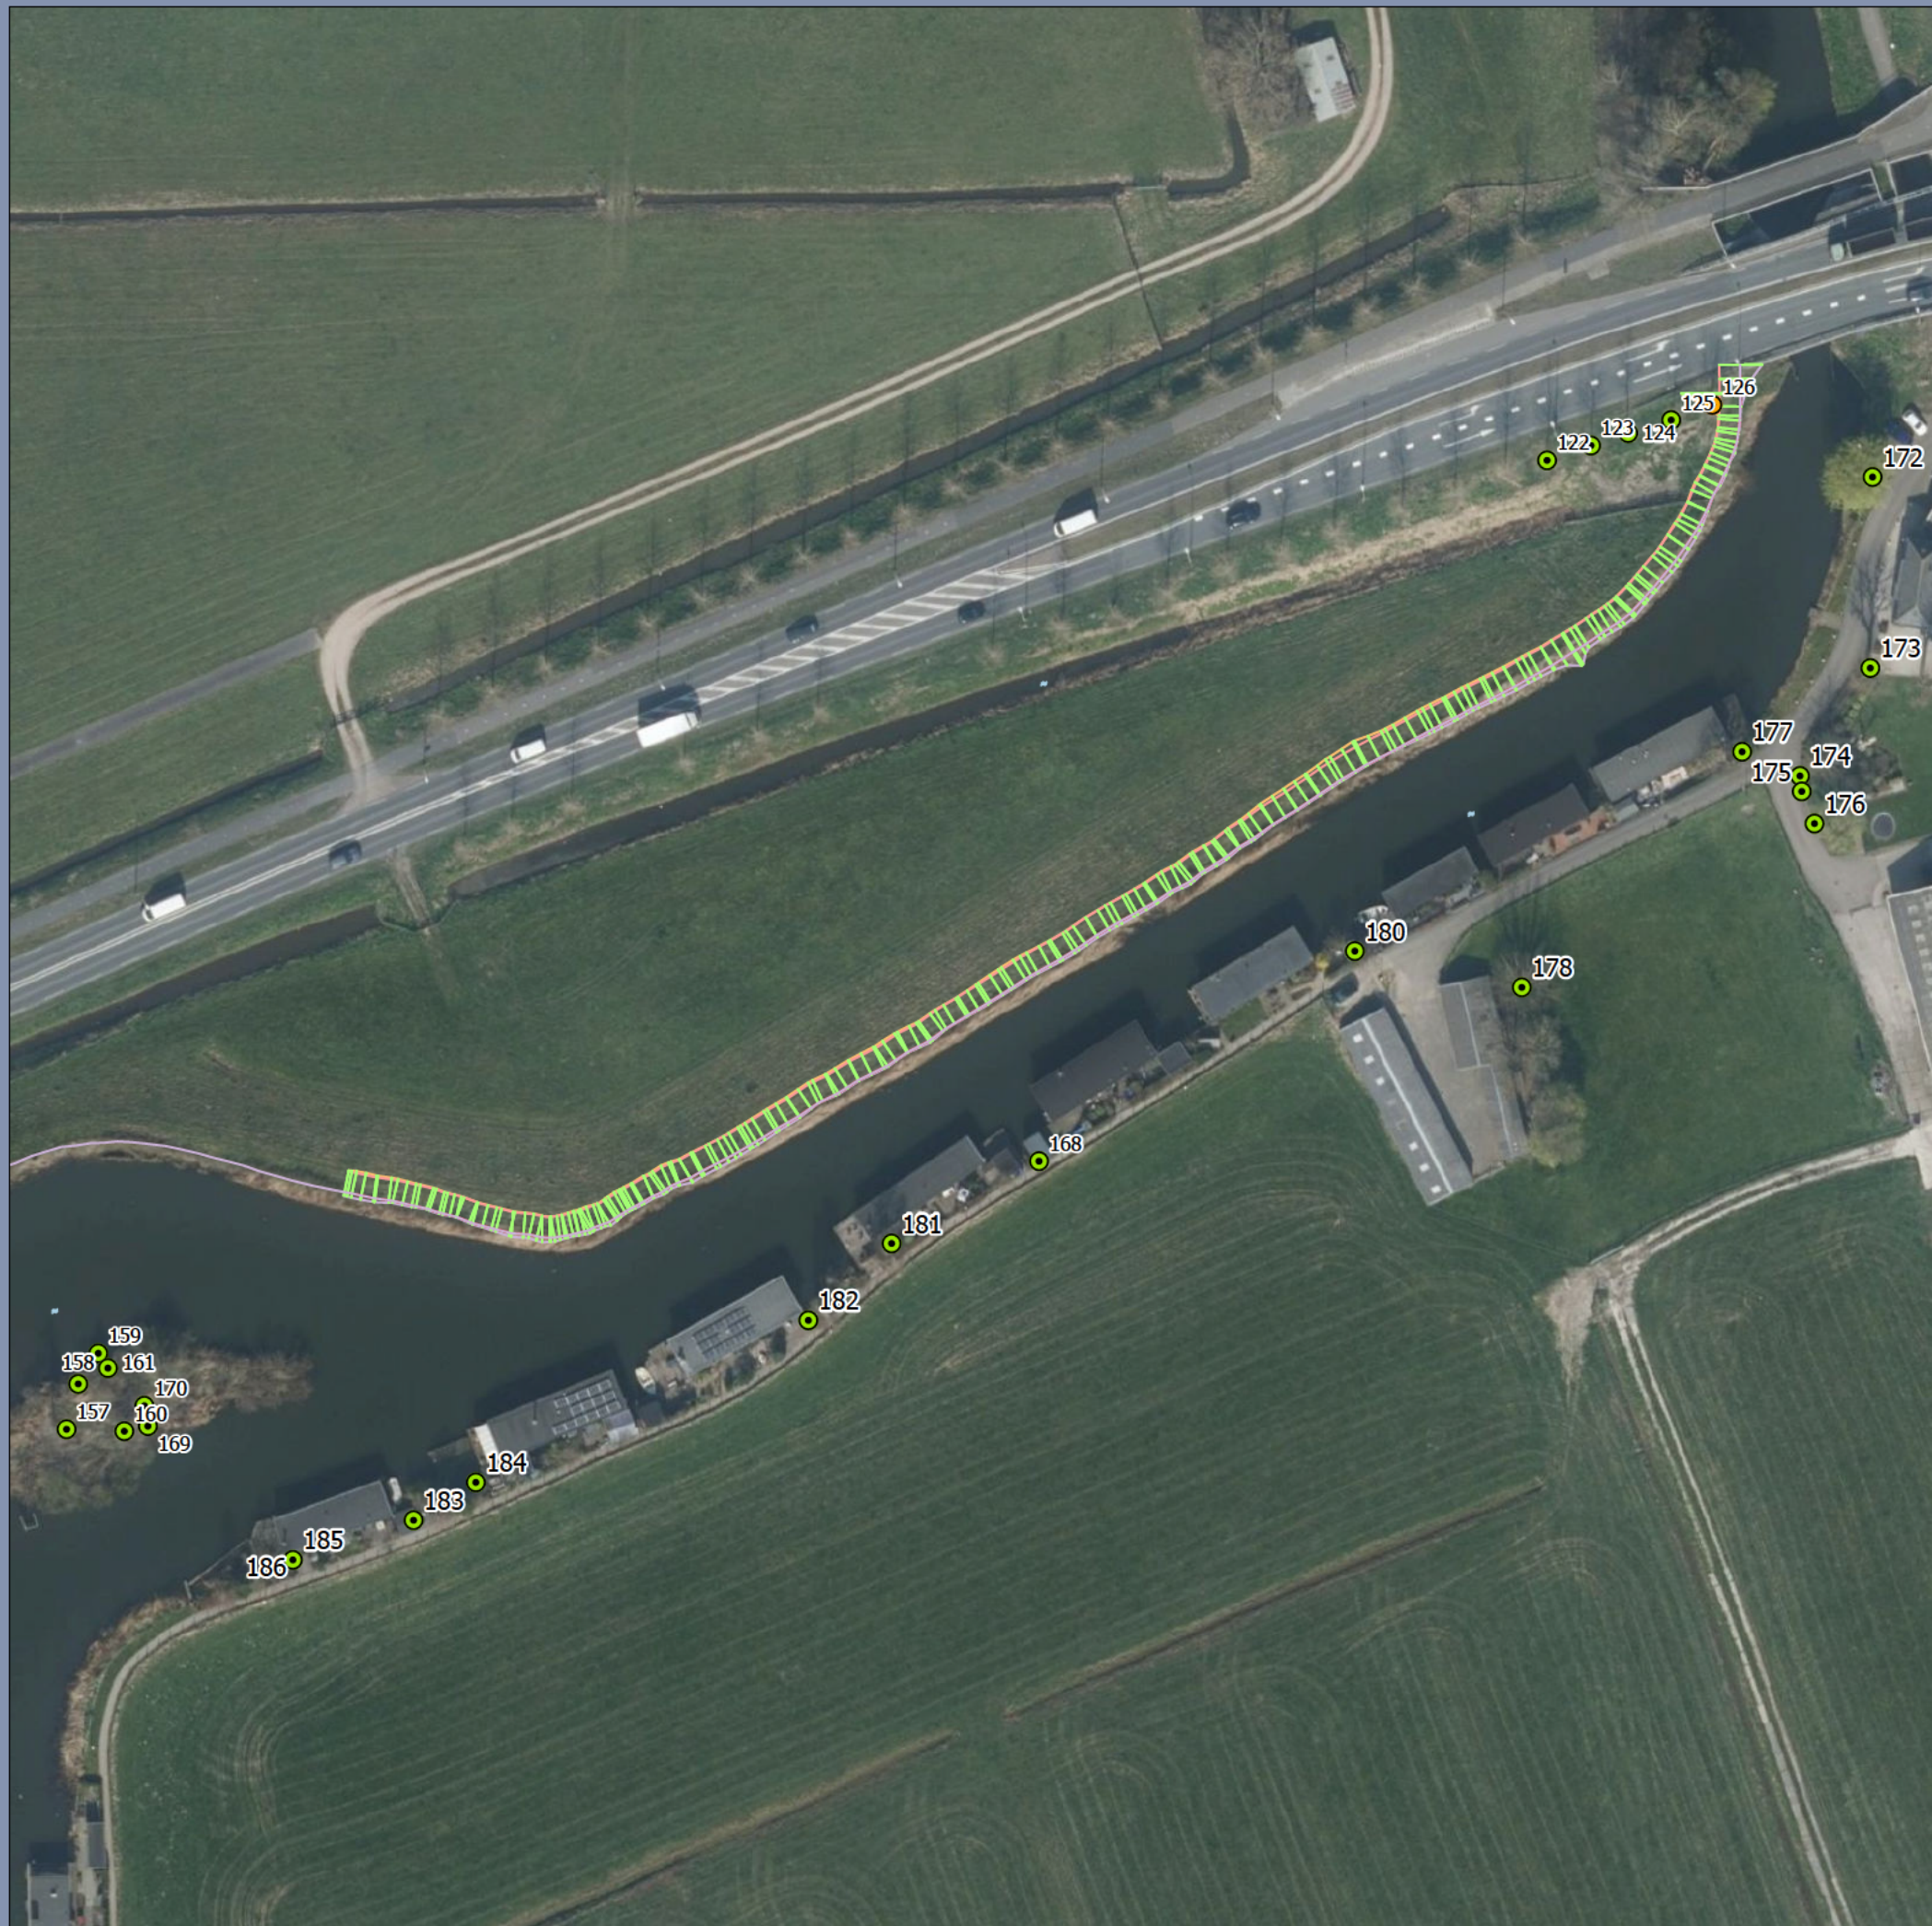
Kaartblad 4

- Inpasbaar (12)
- Behoud met maatregel (1)
