**Koninginnegracht**

Boomnummer: 80

## Lange Voorhout

**Sophialaan**

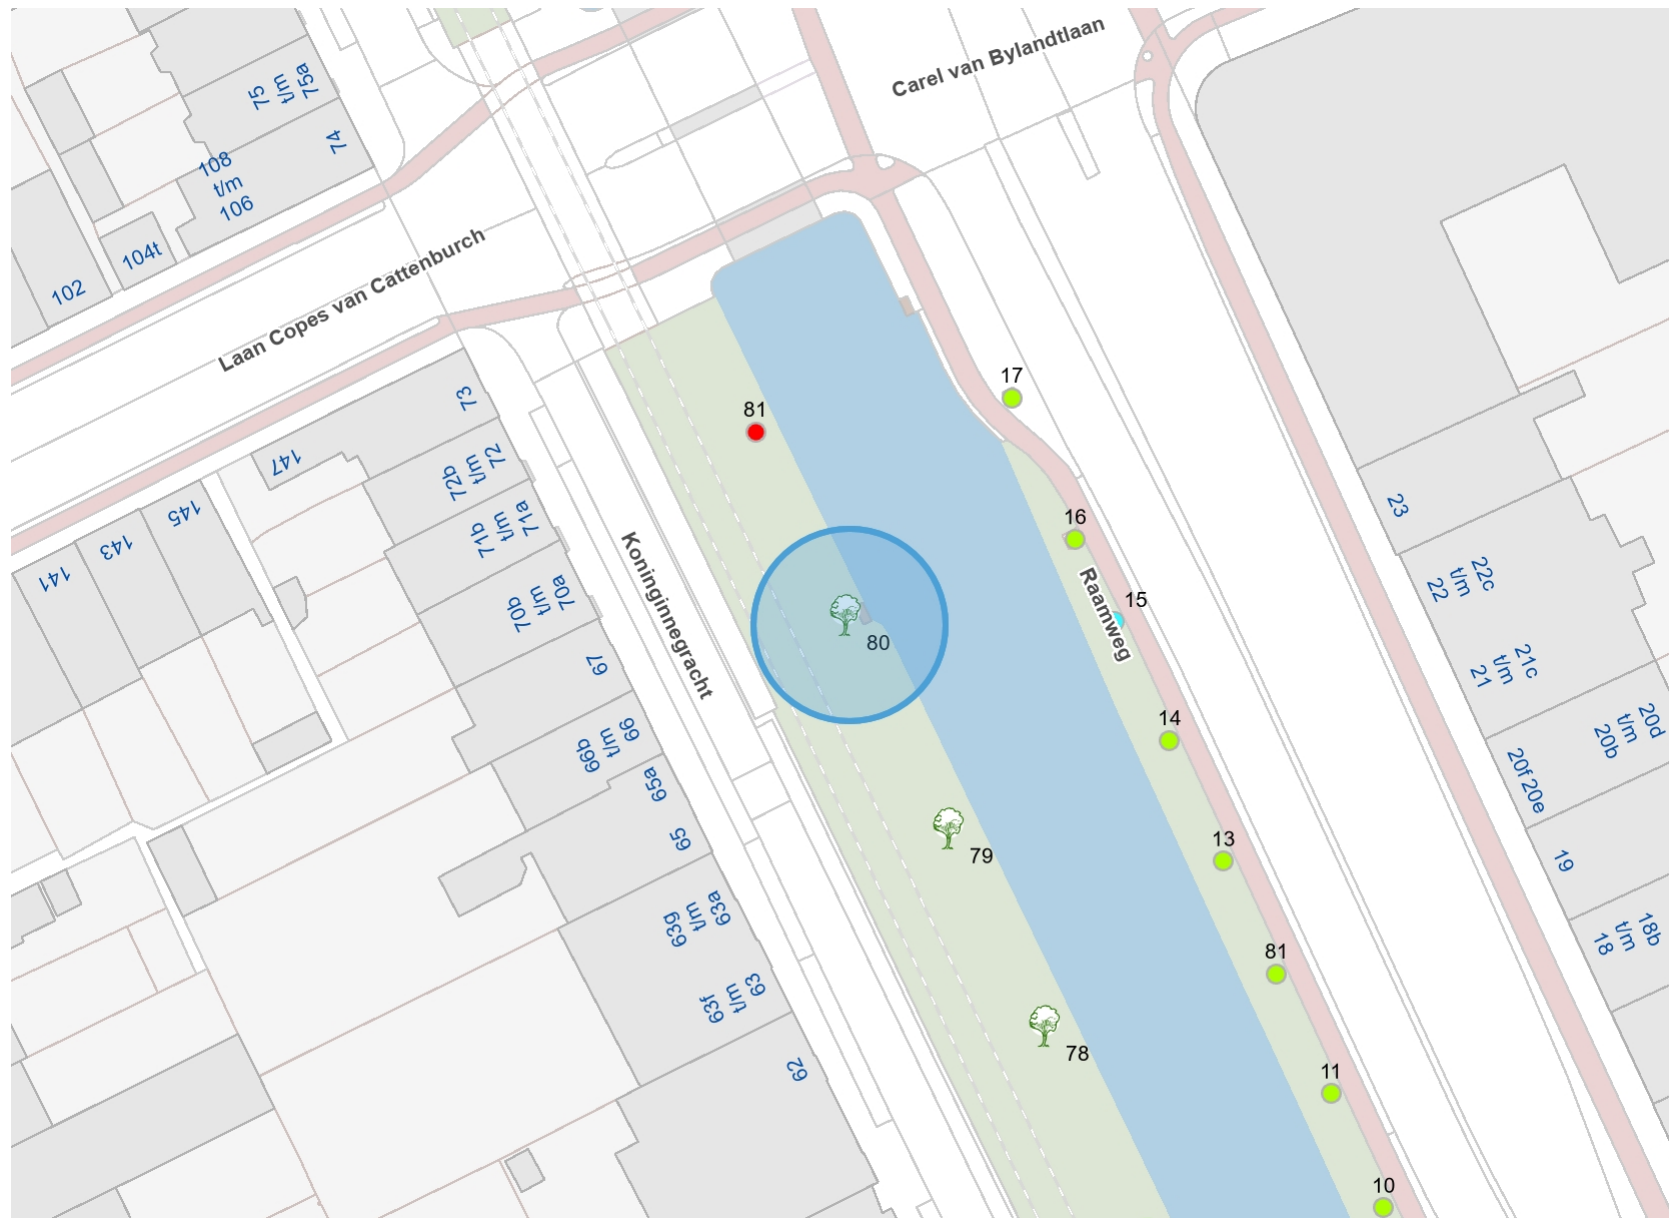
BVC risicocategorie: D

Omschrijving geconstateerde afwijking(en):  
Algemeen bloedingsziekte. Algemeen slechte vitaliteit. Kroon: afstervend.

omschrijving: kbz ernstig gesteltakken slechte conditie en levensverwachting ,boom is nagenoeg dood

maatregel: Rooien

urgentie: In beheerperiode - 12 mnd

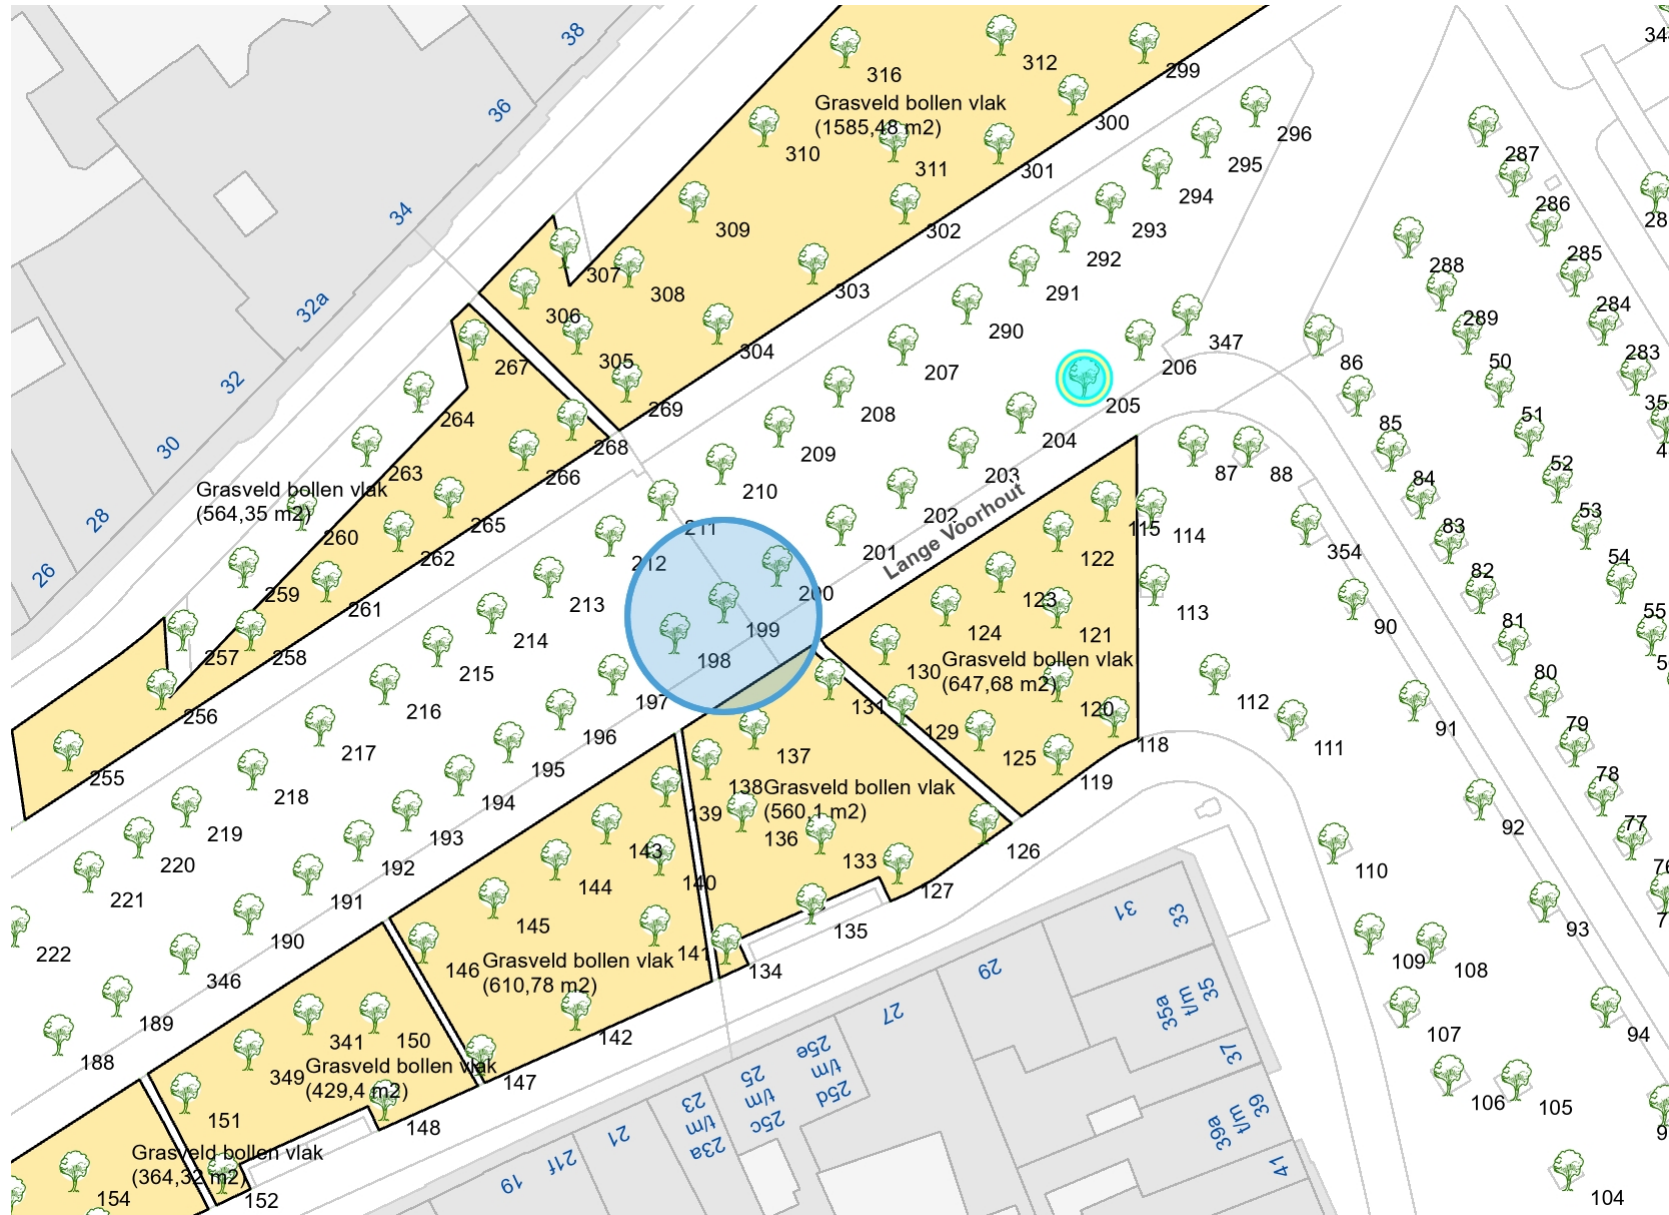
Controle datum: 17-6-2024  
BVC risicocategorie: D  
Omschrijving geconstateerde afwijking(en):  
Kroon: afstervend.

maatregel: Rooien  
urgentie: In beheerperiode - 12 mnd  
omschrijving:

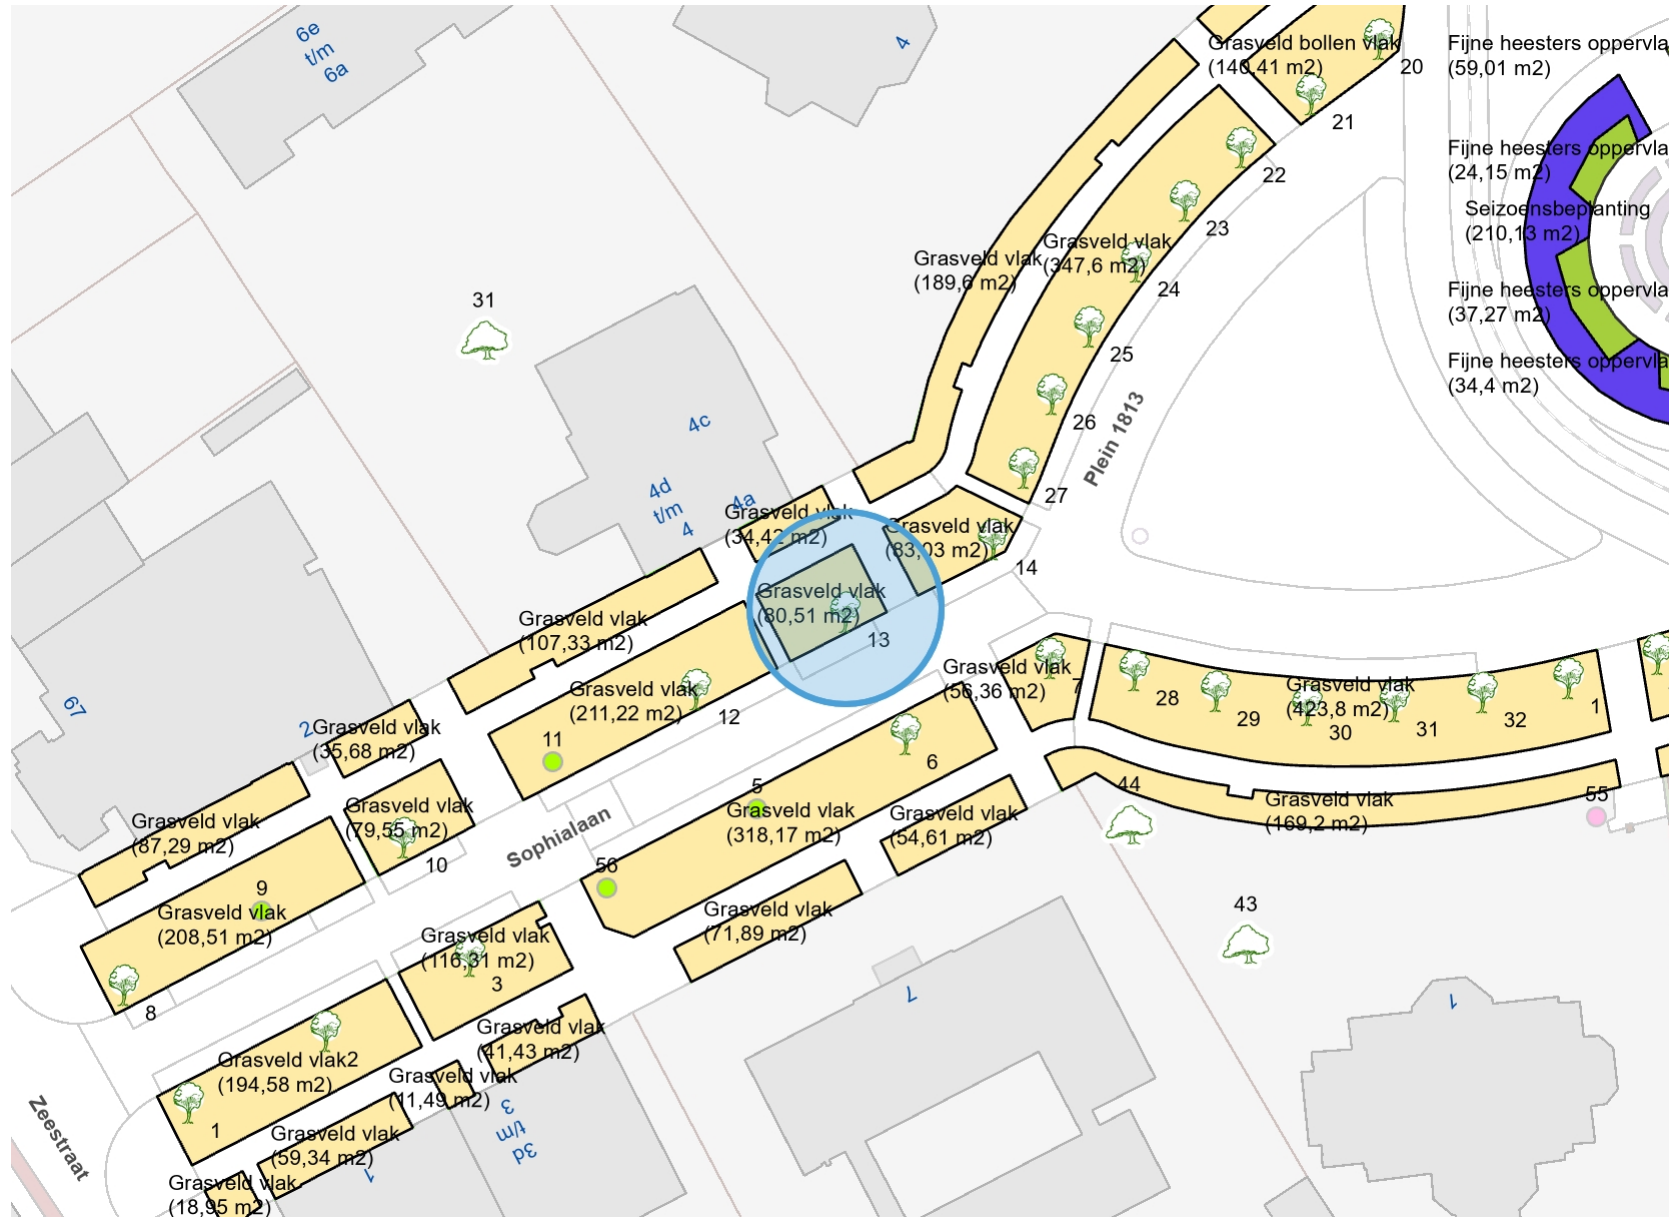
| omschrijving: | Tonderzwam aanwezig op meerdere plekken, de boom klinkt bij het kloppen met de hamer voor 70% van de omtrek massief. |
| omschrijving: | De uitslag is 43% gezond hout aanwezig en 39% rot zwamaantasting aanwezig. De boom zal door de aantasting binnen afzienbare tijd afsterven. |
