Notitie bomen Beemsterstraat te Amsterdam

Projectnummer: PRPFA26-00105

Opdrachtgever: Akerbouw
T.a.v. de heer S. Roemer
Geesterweg 6
1911 NB Uitgeest

Datum: 6 maart 2026

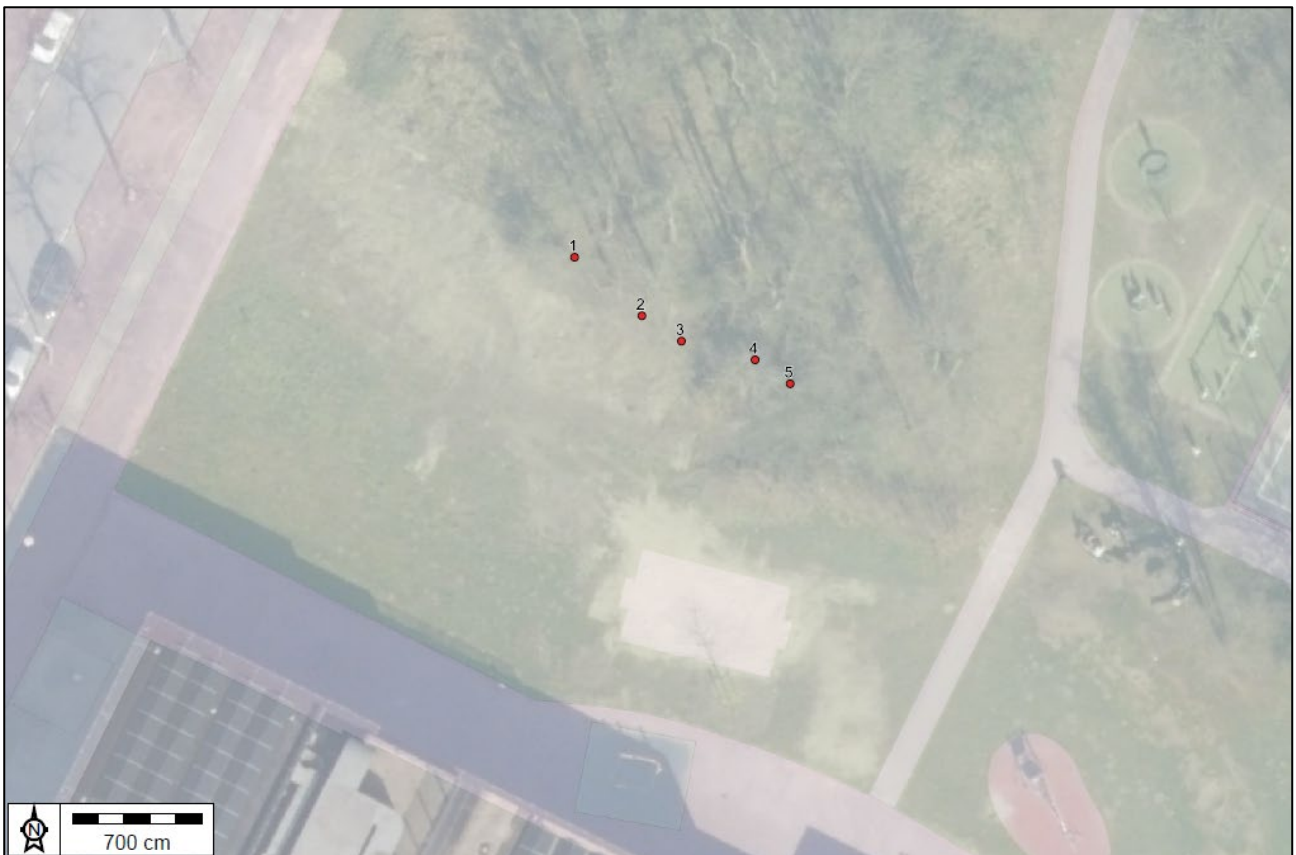
Figuur 2: De rode bollen geven bij benadering de positie van de betreffende bomen aan.

De bomen zijn handmatig, aan de hand van omgevingskenmerken en luchtfoto's, op kaart gezet (figuur 2). Dit betreft geen landmeetkundige inmeting waardoor de exacte locatie op de kaart en de x- en y-positie licht kan afwijken.

Op boom 5 na zijn alle bomen goedgekeurd. Voor boom 5 geldt onder andere, op basis van de boomveiligheidscontrole, een kapadvies omdat de stamvoet is ingescheurd en de wortelaanzet is ingerot.
