Asbestinventarisatie rapportage

Parallelweg 3, 3848AA Harderwijk
de woning met 6 schuren

Projectnummer: 241630

Datum inventarisatie: 25 maart 2025

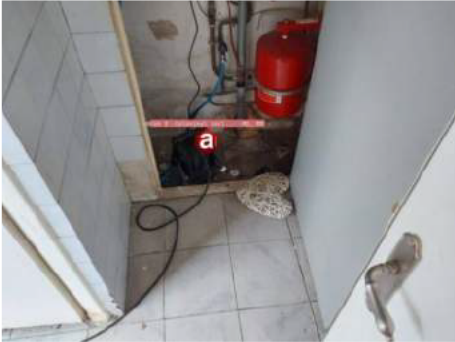
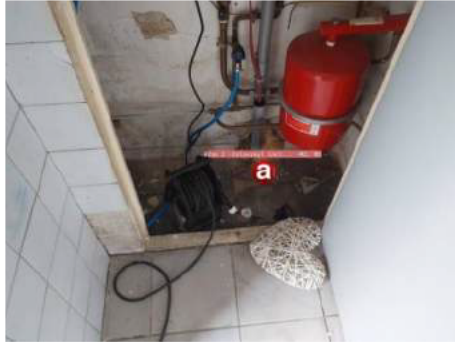
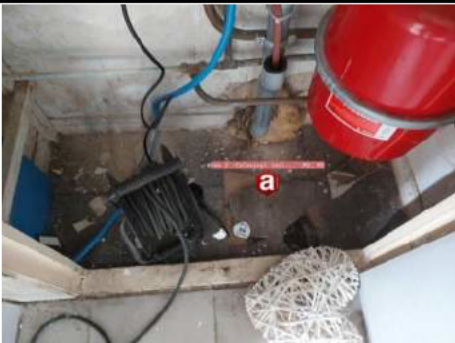
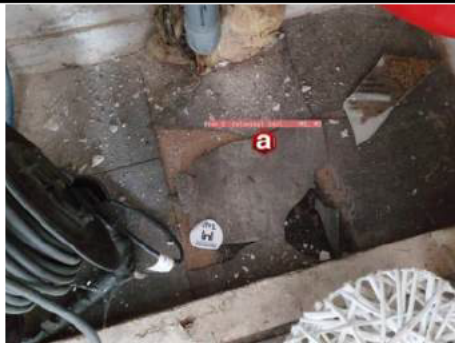
Bronnummer	Bron 3
Bron	Lijm laag
Monsternummer	M3, M4
Locatie	Hal Keuken
Materiaal	1x Bitumen, 1x colovinyl
Certificaatnummer	25030906A
Analyseresultaten	Chrysotiel 0,1-2%
Hoeveelheid	15m ²
Bevestigingsmethode	Gelijmd
Bereikbaarheid	Bereikbaar
Binding	Hechtgebonden
Verweerd	Niet verweerd
Beschadigd	Licht beschadigd
Risicoklasse	RK 2
Verwijderingsmethode	Containment
Urgentie:	Verwijderen voorafgaand aan renovatie of sloop
Conclusies en/of aanbevelingen	
De toepassing betreft een bitumen lijmlaag van de oude vinyltegels. Verwijderen voorafgaand aan renovatie of totaalsloop.

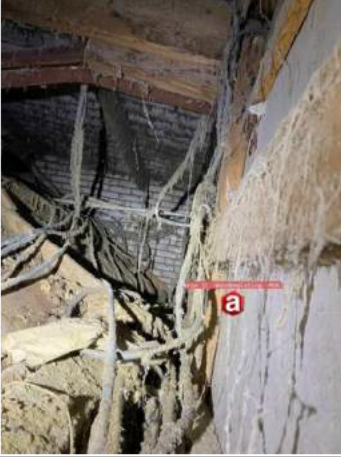
Bronnummer	Bron 12
Bron	Vlakke plaat restanten
Monsternummer	M16
Locatie	Schuur
Materiaal	1x plaat
Certificaatnummer	25030906A
Analyseresultaten	Chrysotiel 2-5%
Hoeveelheid	21m ²
Bevestigingsmethode	Los
Bereikbaarheid	Bereikbaar
Binding	Hechtgebonden
Verweerd	Licht verweerd
Beschadigd	Licht beschadigd
Risicoklasse	RK 2
Verwijderingsmethode	Containment
Urgentie:	Op korte termijn laten saneren door een gecertificeerd asbestverwijderingsbedrijf.
Conclusies en/of aanbevelingen	
De toepassing betreft restanten vlakke plaat. Schuur 2; 6m ² Schuur 4; 15m ² Zo spoedig mogelijk verwijderen.

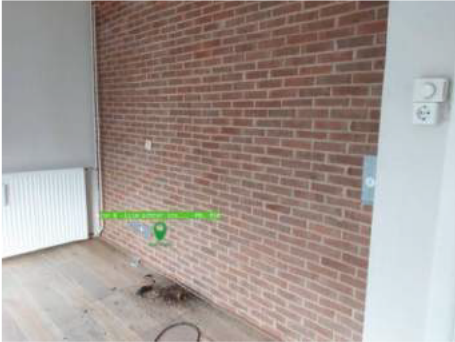
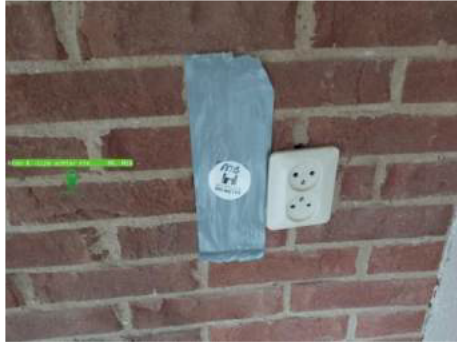
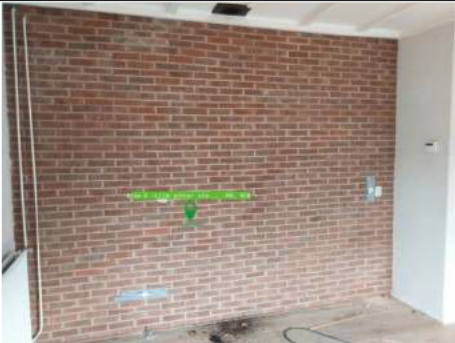
Bronnummer	Bron 8
Bron	Tegellijm
Monsternummer	M12, M13
Locatie	Schuur
Materiaal	2x tegellijm
Certificaatnummer	25030906A
Analyseresultaten	<0,1%, geen asbest
Hoeveelheid	38m ²
Bevestigingsmethode	Gelijmd
Bereikbaarheid	Bereikbaar
Binding	N.v.t.
Verweerd	Niet verweerd
Beschadigd	Licht beschadigd
Risicoklasse	N.v.t.
Verwijderingsmethode	N.v.t.
Urgentie:	
Conclusies en/of aanbevelingen	
De toepassing betreft tegellijm achter de wand- en vloertegels van schuur 6.
