Kapavraag

**3 BOMEN,
HORTUS BOTANICUS, AMSTERDAM**

Bomenrapportage

Hortus Botanicus, Amsterdam

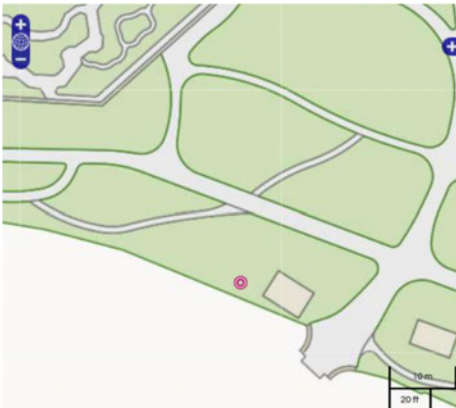
Linksonder betreft boom 3: de *Taxodium distichum* (boomnummer 19950423/1)
(Bron: garden explorer van de Hortus).

In de stamvoet en stam zijn geen gebreken aangetroffen, maar in de kroon is al jaren problematiek van takbreuk. Dit is helaas inherent aan de boomsoort die dit vaak kent en opvallend is de andere moerascipres in de Hortus vrij van takbreuk, maar bij deze boom zijn sinds 2020 al verschillende keren grote takken afgebroken en in de tuin, op het pad en op de bijenstal terecht gekomen. Gelukkig tot op heden zonder letsel, maar al wel met schade aan de bijenstal in 2025. (O.a. kroonschade in 2021, 2023 en 2025). Door de standplaats aan het water is over het algemeen de kans op schade of letsel klein, maar doordat er na storm of zwaar weer elke keer takken blijven breken, blijft veiligheid bij deze boom een punt van aandacht.

In juni 2025 brak een flinke gesteltak niet tijdens een storm maar met een windvlaag af en viel op de bijenstal helaas met schade als gevolg.
