## BOMEN EFFECT ANALYSE

### AANLEG LAAG-/ MIDDENSANNINGSLEIDING

4 bomen, Klarenbeekseweg, Klarenbeek

Referentienummer : 262508

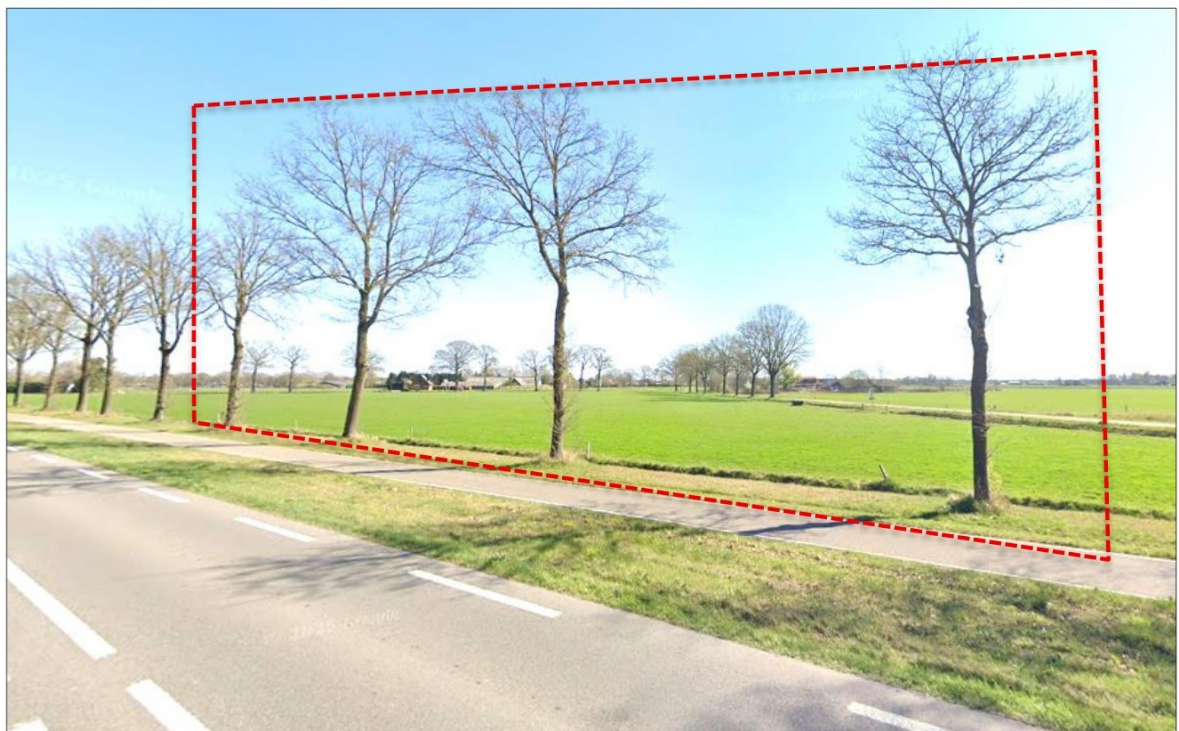
Afbeelding 2: Situatie bomen

- De bomen hebben een functie als laanboom langs een provinciale weg/fietspad.
- De bomen staan in een buitenberm van ongeveer 6 meter breed.
- De bomen hebben geen bijzondere beleidsstatus.

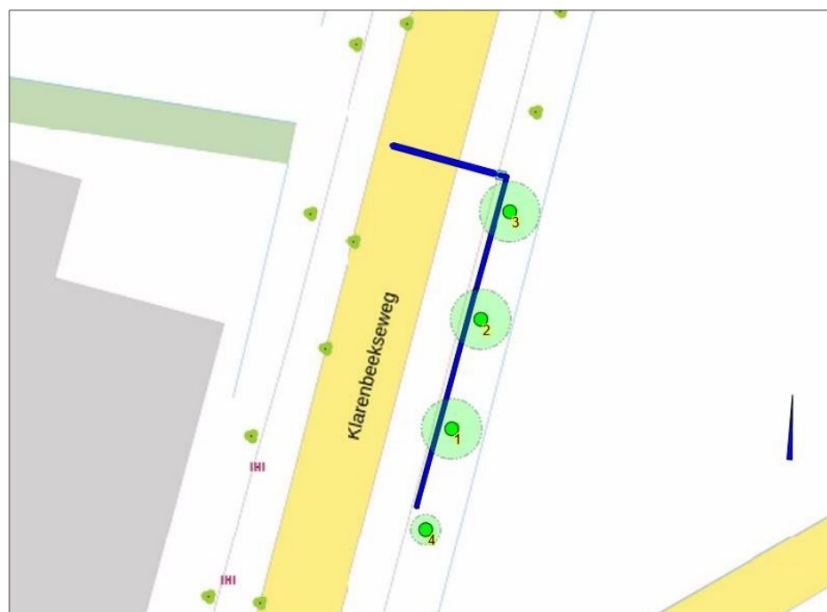
Afbeelding 4: Bomenplattegrond (inclusief kroonprojecties)

Boomnummer	Boomsoort	Plantjaar	Standplaats	Stamdiameter cm	Boomhoogteklasse m	Takvrije ruimte m	Kroondiameter m	Conditie	Mechanische kwaliteit	Toekomstverwachting jr
1	Quercus robur	1985	Ruw gras	45	12-18	4	8	Voldoende	Goed	>15
2	Quercus robur	1985	Ruw gras	45	12-18	5	8	Voldoende	Goed	>15
3	Quercus robur	1985	Ruw gras.	45	12-18	5	8	Voldoende	Goed	>15
4	Quercus robur	1985	Ruw gras.	30	6-12	4	6	Voldoende	Goed	>15

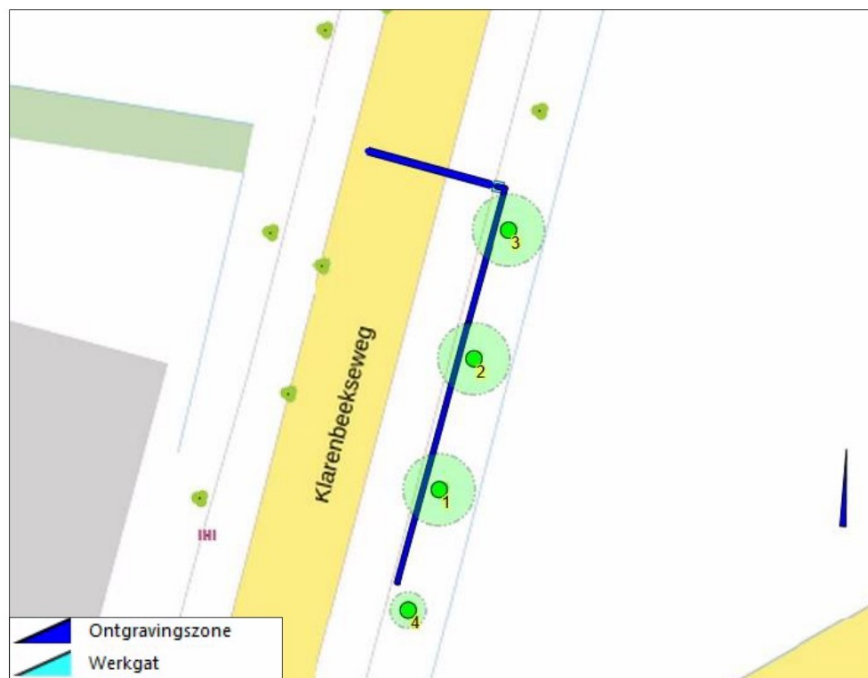
Afbeelding 8: Voorgenomen werkzaamheden bij de 4 bomen

Onderstaande afbeelding geeft de locaties weer van de voorgenomen werkzaamheden ten opzichte van de bomen. Het werkgat bevindt zich net buiten de kwetsbare zone van boom 3, en is daarom niet of nauwelijks van invloed op de boom. Het lasgat is weergegeven als onderdeel van de ontgravingszone.

Bij de bomen zijn geen bovengrondse knelpunten aanwezig aangezien er (ter hoogte van de ontgraving) een takvrije ruimte onder de bomen aanwezig is van minimaal 4 meter. Dit is voldoende voor vrachtverkeer en een minigraver.

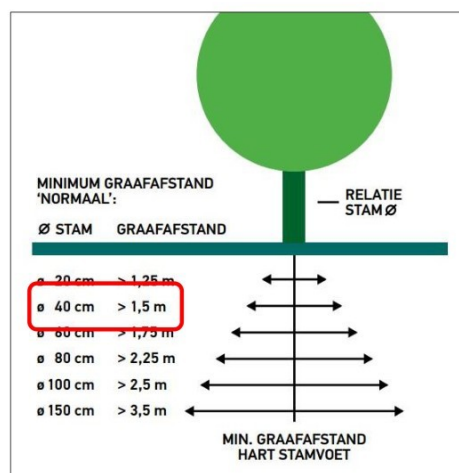
Afbeelding 9: Minimale graafafstanden m.b.t. de stabiliteit bij bomen met rondom vrij doorwortelbare ruimte (Handboek Bomen 2022, Norminstituut Bomen)

- Boom 1 t/m 3 hebben een stamdiameter van ongeveer 45 cm, wat betekent dat in beginsel een minimale graafafstand geldt van 160 cm vanuit het midden van de stamvoet (zie afbeelding 9). De voorgenomen ontgraving vindt plaats net binnen deze stabiliteitszone, namelijk op 140 cm (zie afbeelding 10).
- Boom 4 heeft een stamdiameter van 30 cm. Hiervoor geldt in beginsel een minimale graafafstand van 140 cm. Aangezien de voorgenomen ontgraving eindigt op 3 meter van boom 4, vindt deze hier plaats buiten de stabiliteitszone.
