Onderwerp Besluit omgevingsvergunning

Op 28 mei 2026 hebben wij uw aanvraag voor een omgevingsvergunning ontvangen voor het restaureren van 3 zitbanken in het Julianapark op het adres Willem de Zwijgerlaan 23T in Oegstgeest.

In opdracht van Gemeente Oegstgeest zijn Bambam Steenhouwers en AXIII architecten uit Leiden gevraagd voor verschillende werkzaamheden ten behoeve van de restauratie van de drie banken in het Julianapark rondom de vijver op de kruising van de Koninginnelaan, de Willem de Zwijgerlaan en de Frederik Hendriklaan in Oegstgeest.

In dit verslag worden de resultaten naar aanleiding van de bouwkundige inspectie uiteengezet. Het doel van deze inspectie en rapportage is om te bepalen welk technisch en esthetisch herstel en onderhoud noodzakelijk zijn. Vervolgens zal aan de hand van de bevindingen uit dit document een plan van aanpak worden opgesteld voor de restauratiewerkzaamheden in combinatie met een onderhoudsplan.

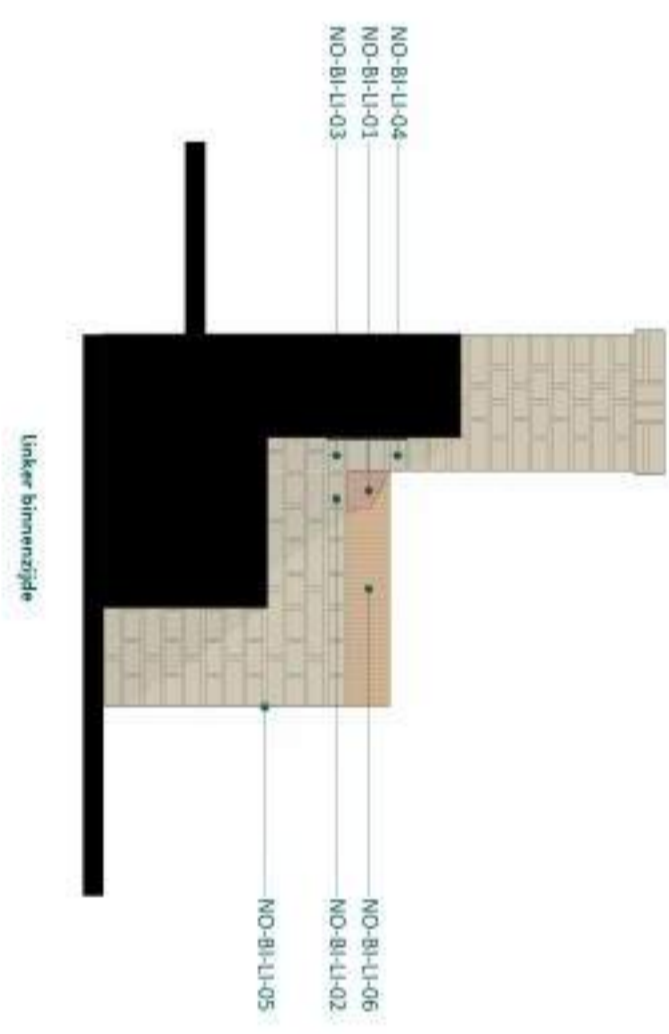
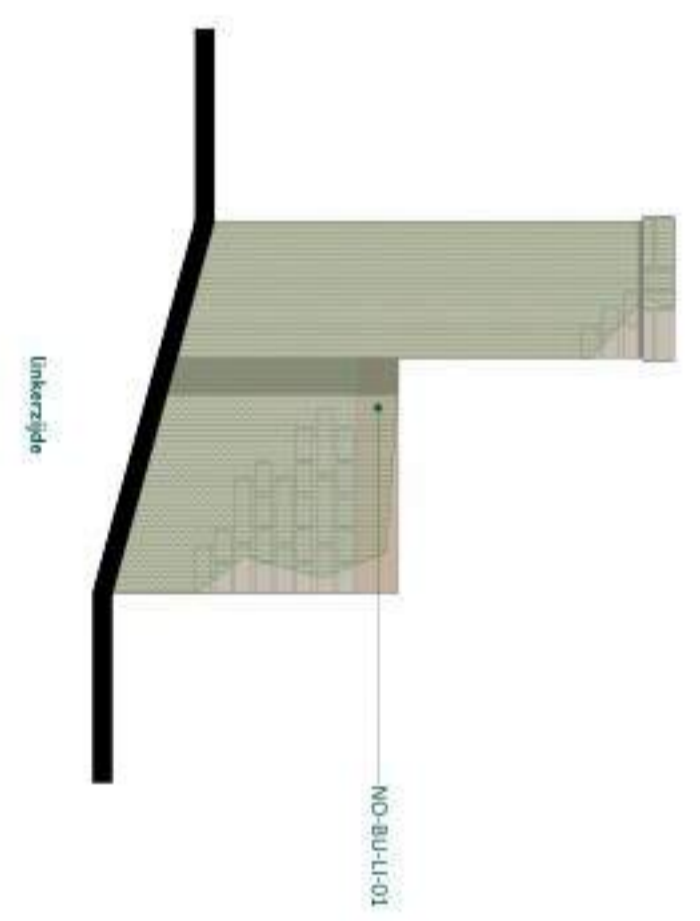
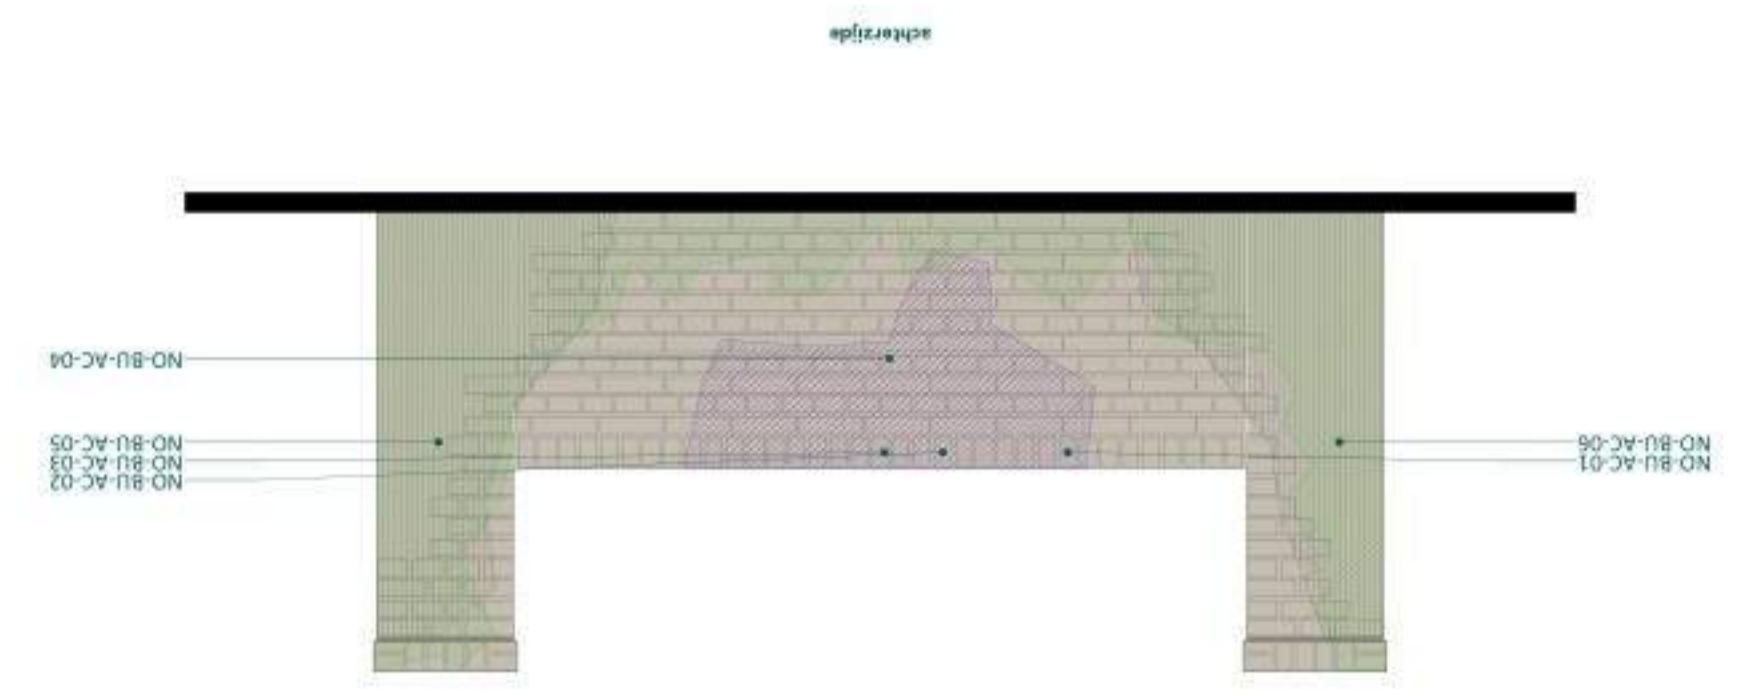
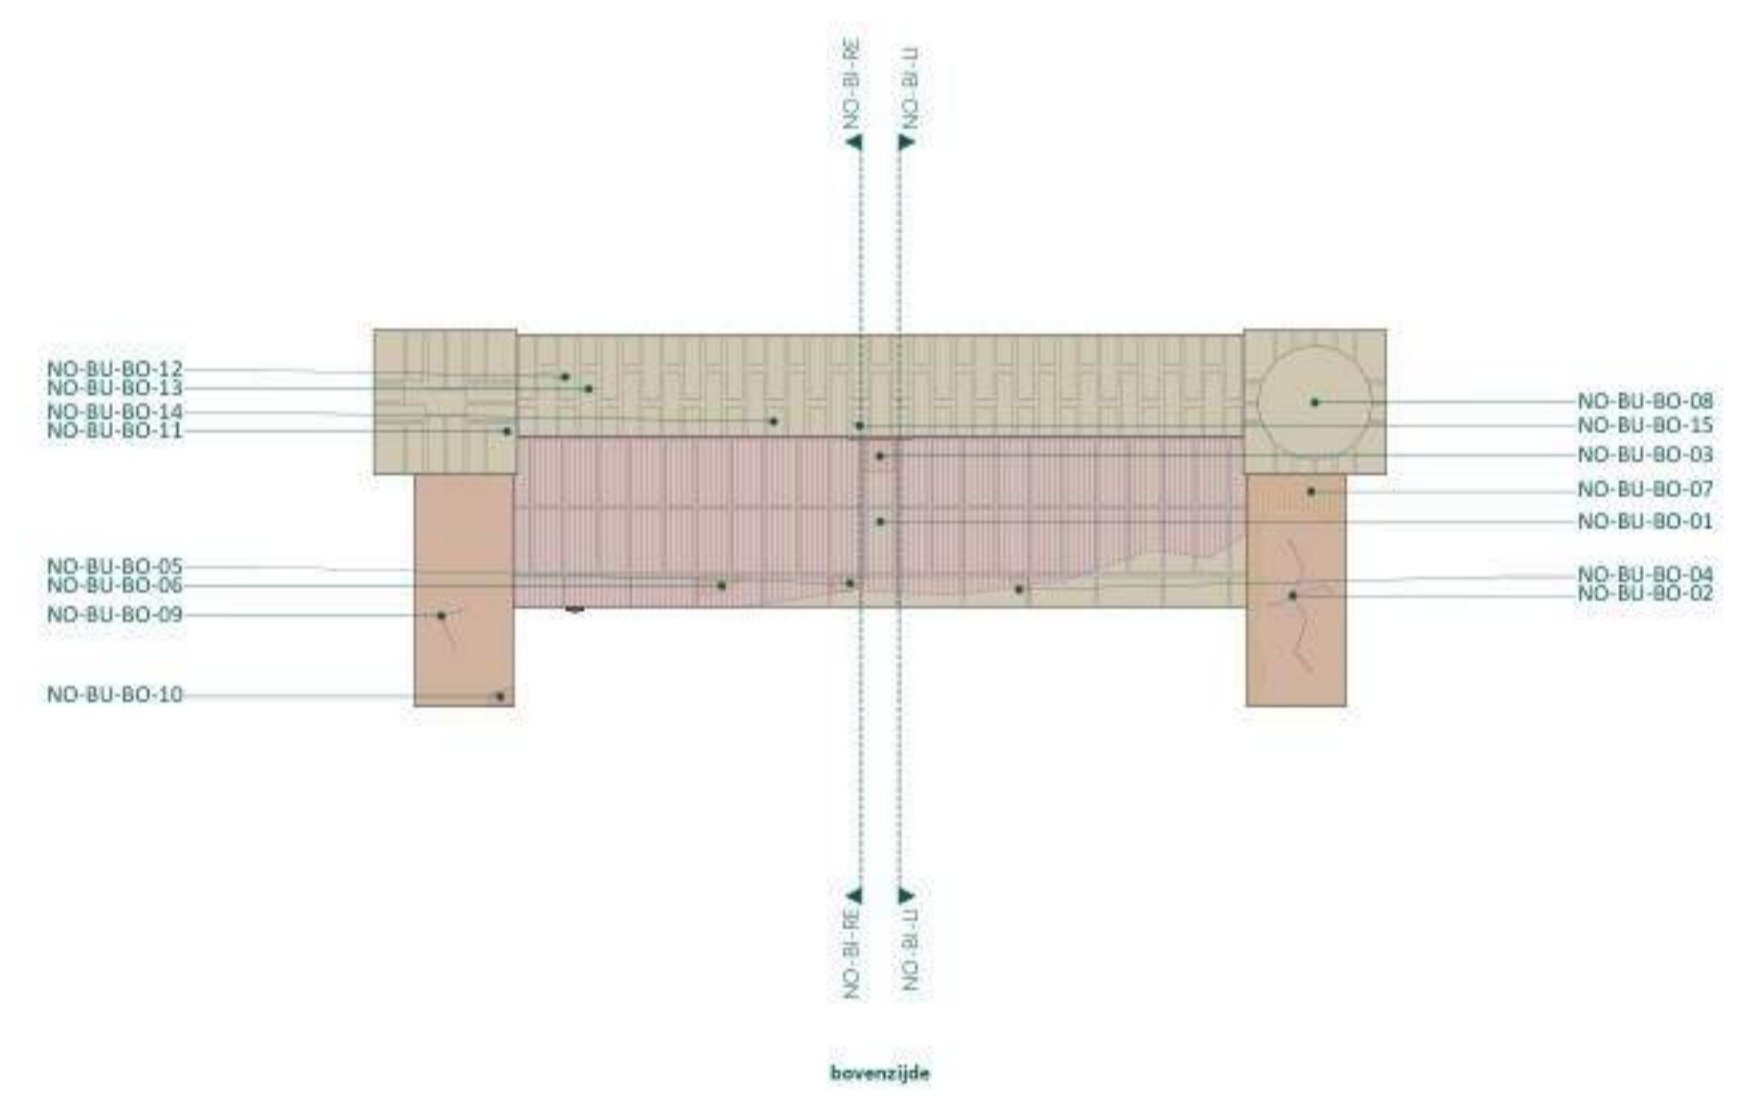
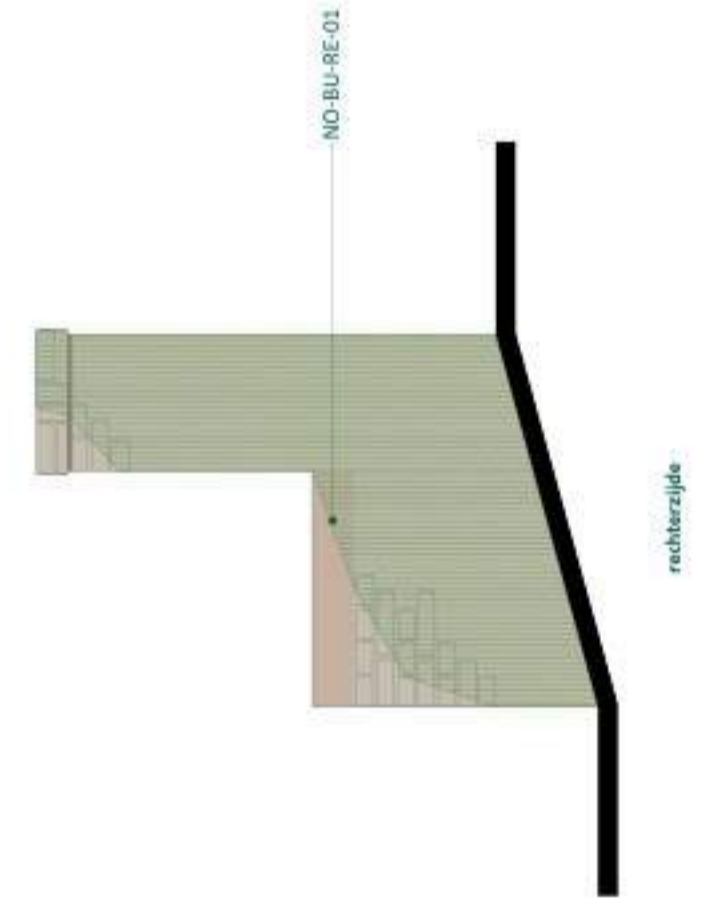
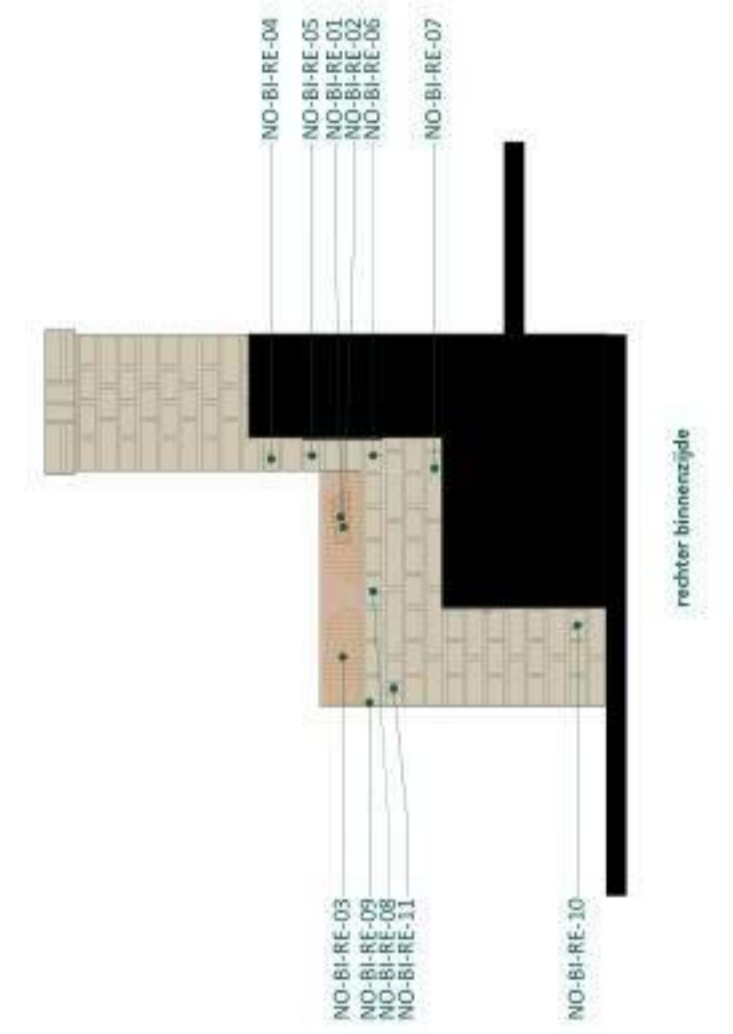
**KONINGINNELAAN, OEGSTGEEST**  
 Projectnummer 2209  
 Fase inspectie  
 Tekeningcode INS-003  
 Tekeningnaam inspectie [bestaand]  
 noordoost  
 Schaal 1:20  
 Formaat A1L  
 Getekend [redacted]  
 Versie 1  
 Datum 13-08-2025

De bank in het noordoostelijke kwadrant staat licht naar achteren gekanteld. Mogelijk is dit veroorzaakt door wortelgroei van belendende beplanting, waarover in het volgende hoofdstuk meer wordt geschreven. Het vermoeden is dat hierdoor de horizontale vlakken beter afwateren en deze bank, in tegenstelling tot de andere twee exemplaren, minder ernstige en een kleinere hoeveelheid schadebeelden vertoont. Wel ontstaat hierdoor een probleem met de afwatering van de zitting, waarbij neerslag niet weg kan vloeien.

Zoals eerder in het verslag aangegeven kan stilstaand water tot diverse gebreken leiden, dus is het van belang dit op een vakkundige manier op te lossen. Hierbij kan allereerst gedacht worden aan het opnieuw stellen van de bank, wat een zeer ingrijpende en kostbare ingreep is, maar wel de oorzaak van het gebrek direct verhelpt. Een andere methode is om de bestaande buis, die eveneens verstopt is, uit te nemen en een gat te maken ter grootte van een kop van een baksteen door deze eveneens uit te nemen. De bestaande scheefstand kan, wanneer gewenst, worden gecompenseerd door de houten zitting horizontaal te stellen en niet mee te laten lopen met de schuinte van de zitting.

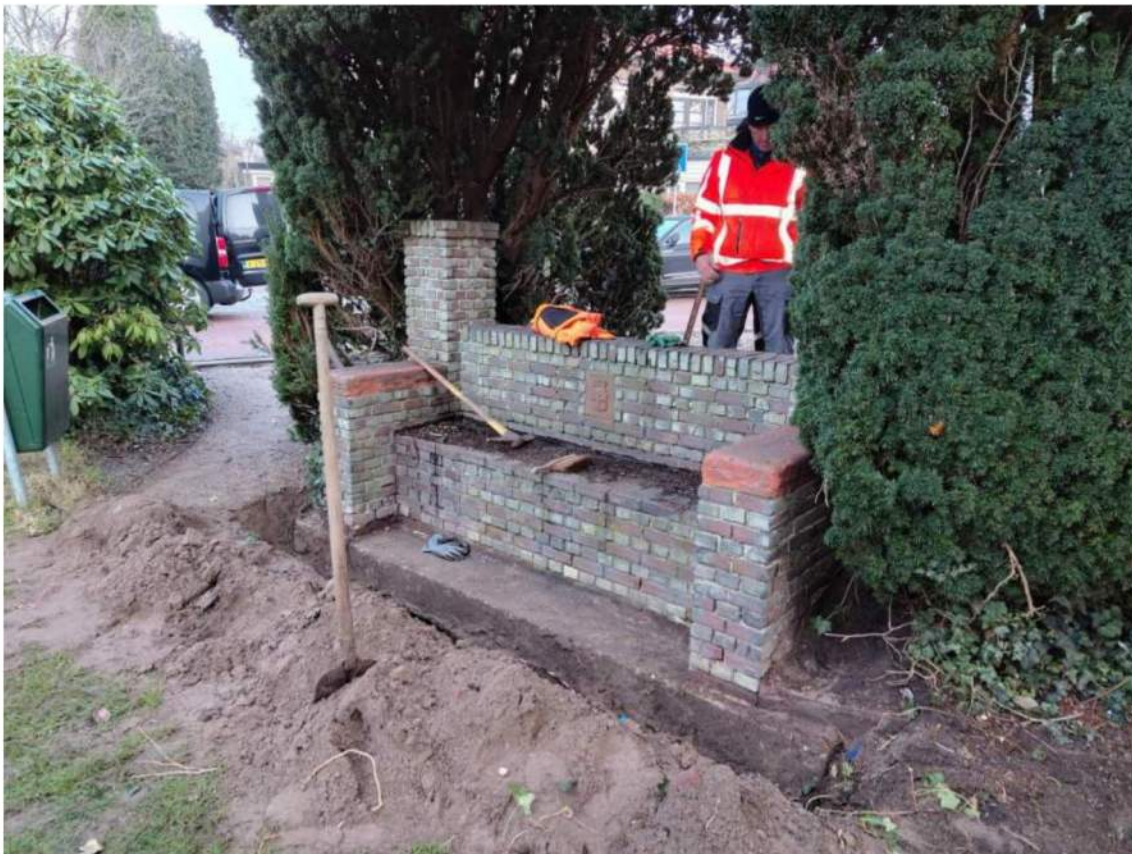
Zoals in het inspectieverslag reeds is geschreven staat de bank in het noordoostelijke kwadrant licht naar achteren gekanteld en blijft er hierdoor water op de zitting staan. Als oplossing zijn enkele mogelijkheden genoemd waarbij het opnieuw stellen van de bank, ondanks de hoge kosten, de beste oplossing is voor het monument. Door de grond rondom de bank af te graven kan bepaald worden wat de precieze oorzaak is van de scheefstand, maar kan wellicht ook een oplossing worden geboden in de zoektocht naar de juist baksteensoort. Wanneer namelijk blijkt dat het trasraam, de fundering en/of de vlijlaag uit dezelfde steen bestaat kunnen deze onder het maaiveld vervangen worden door een andere steensoort of voor een betonnen fundering. Na het schoonmaken van de geogoste bakstenen kunnen deze vervolgens hergebruikt worden voor het inboetwerk.

*Graafwerkzaamheden aan voorzijde van de bank.*

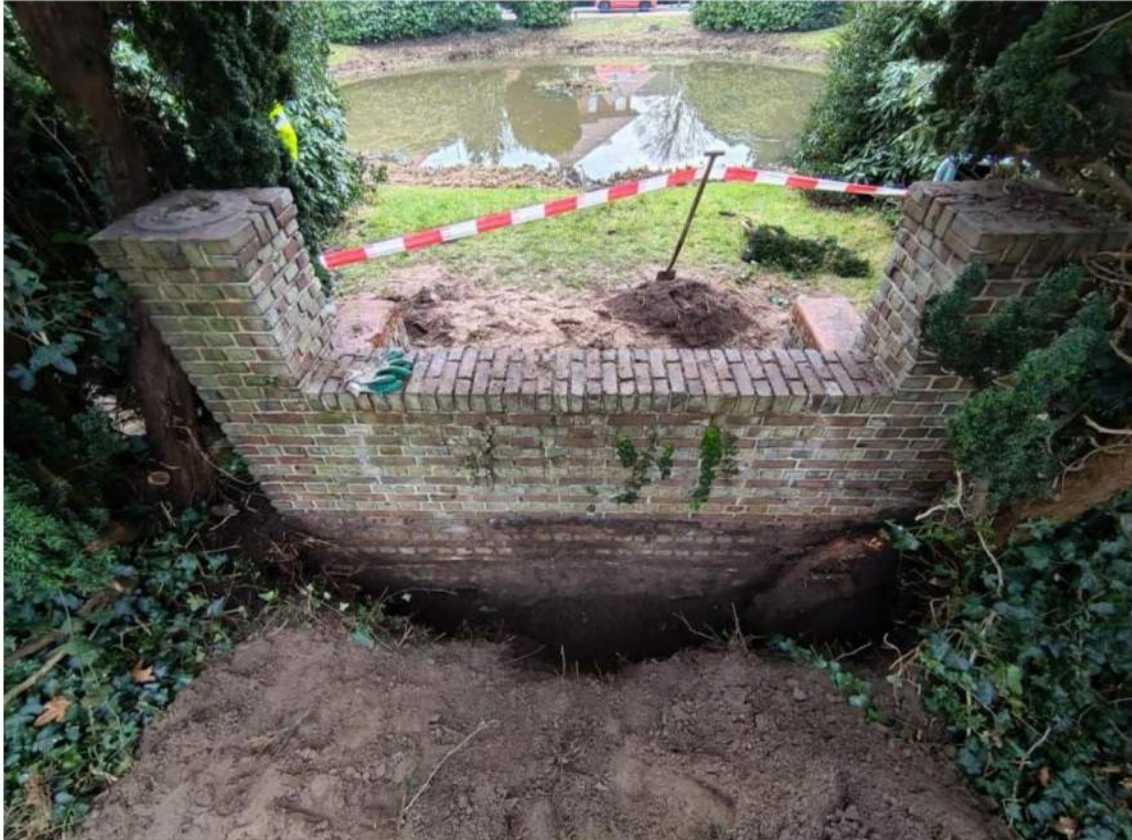
Omdat de betonnen funderingsplaat aan zowel de linker- als de rechterzijde ongeveer 15 centimeter uitsteekt zijn de wortels, met een doorsnede van meer dan 10 centimeter, van de bomen hier op de achterste hoeken overheen gaan groeien. Ook groeit er aan de rechterzijde een wortel met ongeveer gelijke doorsnede, vlak onder de funderingsplaat diagonaal naar de voorzijde toe. Hierdoor zit het bankje met funderingsplaat vastgeklemd tussen de wortels en is er niet genoeg speling om de achterzijde de eerdergenoemde 2,5 cm op te tillen. Ook wordt het niet aannemelijk geacht om de voorzijde 2,5 cm te laten zakken, omdat er met de uitgevoerde graafwerkzaamheden geen inzicht is verkregen in de wortelgroei direct onder de funderingsplaat.

*Graafwerkzaamheden aan achterzijde van de bank.*

Het verwijderen van de wortels die boven en onder de funderingsplaat groeien wordt niet als een aannemelijke oplossing beschouwd, aangezien deze ook van belang zullen zijn voor de stabiliteit, maar de uiteindelijk beoordeling daarvan is aan de betreffende afdeling van de gemeente.
