# Taxatie natuurleien

Groot seminarie Rolduc te Kerkrade

Verslag 23/K-R-1 inzake de proeven op de natuurleien afkomstig van de “Schoolvleugel” op Rolduc, Kerkrade, uitgevoerd volgens de Europese norm voor natuurleien EN12326-1 & 2, in opdracht van [REDACTED] Lei Import B.V., Battenweg 10, 6051 AD te MAASBRACHT

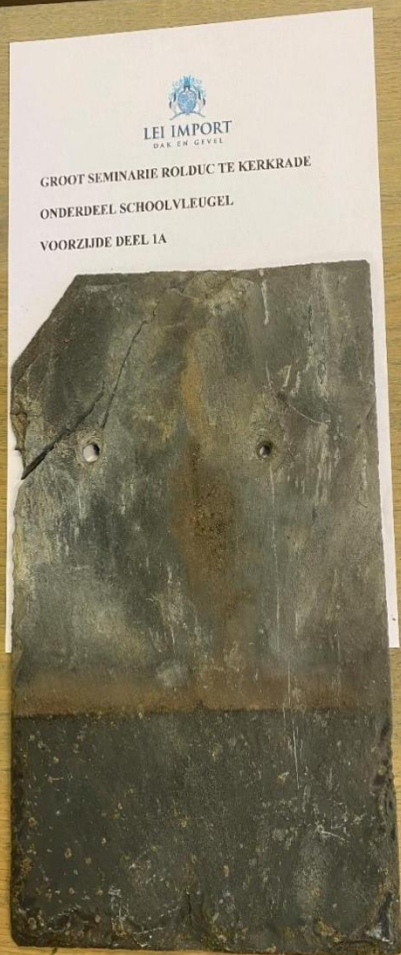
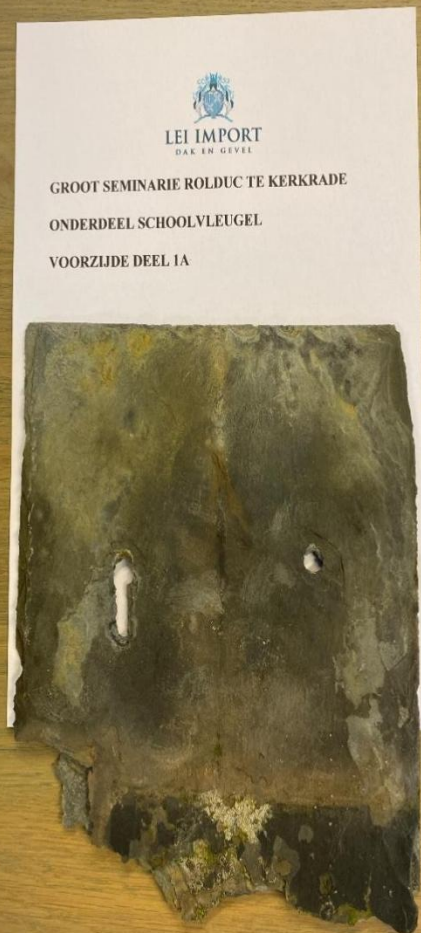
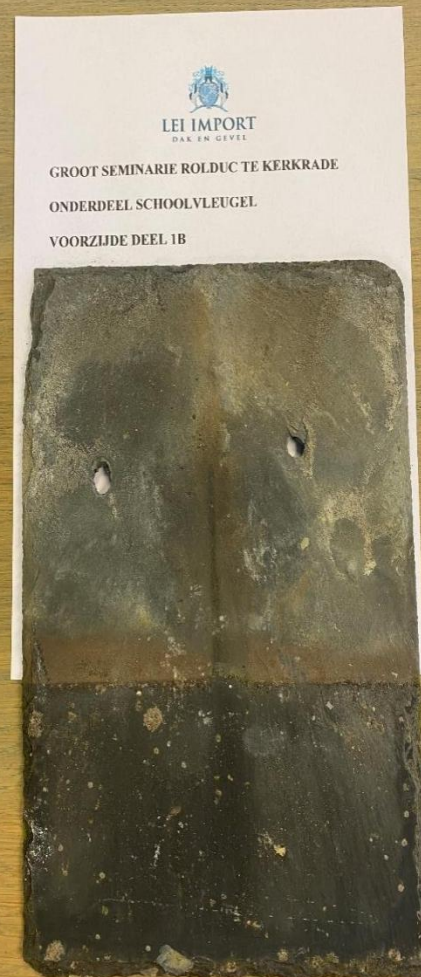
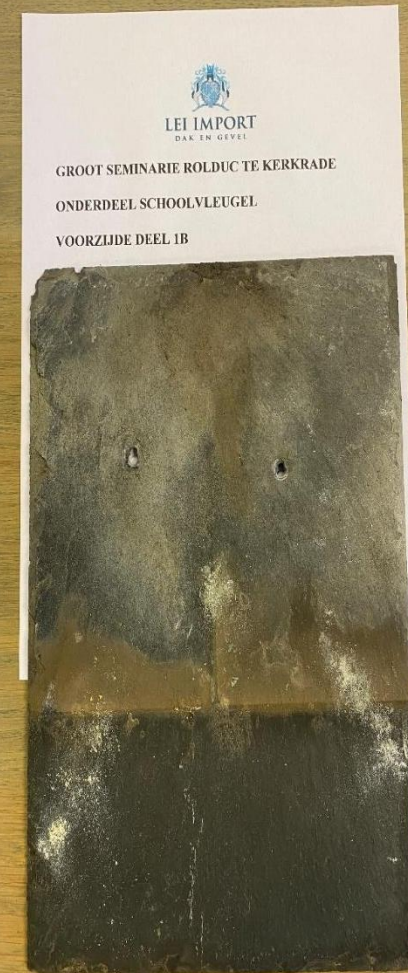
# Schoolvleugel, voorzijde deel I

Tijdens de monstername zagen wij duidelijk dat de daken van voorzijde (deel 1a en 1b) en aangrenzend aan de zijkant (tot en met de toren) (deel II), een eenduidig beeld en kwaliteit vertoonden. De natuurleien die wij uit deze dakvlakken hebben gehaald, worden binnen 1 test op de levensduur beoordeeld. Algemene indruk van [REDACTED] en mij is dat deze daken slecht zijn.

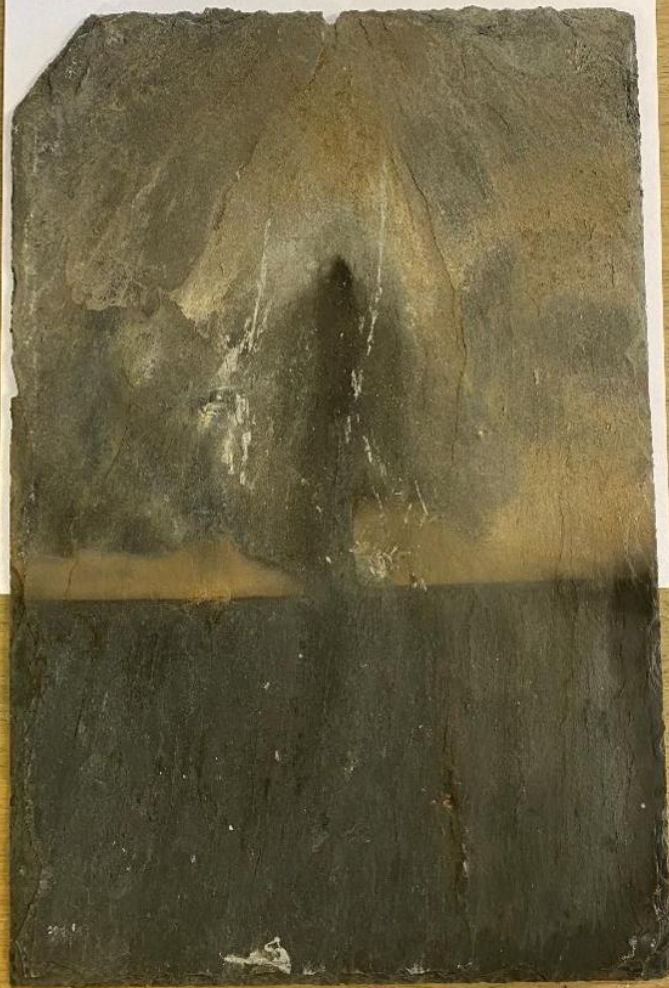
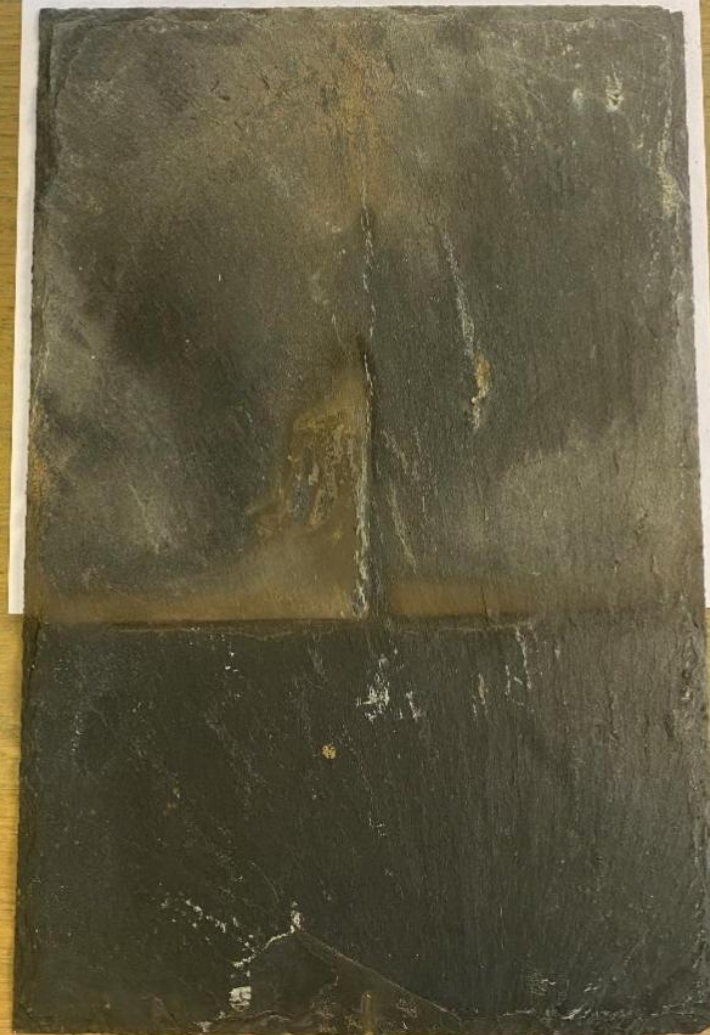
DEEL III

Deel III, Dit is het hoge deel van de schoolvleugel, na de toren, geen onderbrekingen in het dak Dit wordt eveneens 1 test. Algemene indruk van [REDACTED] en mij is dat deze daken redelijk tot goed zijn.

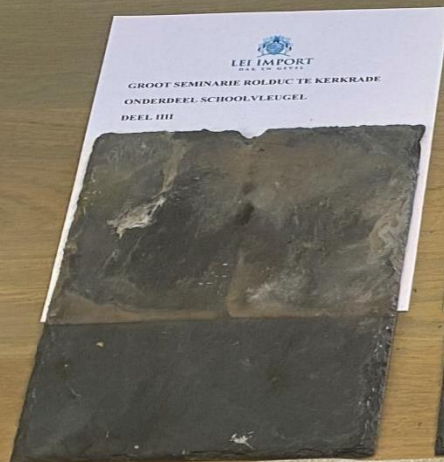
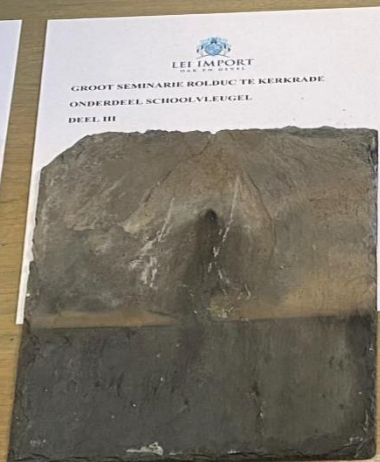
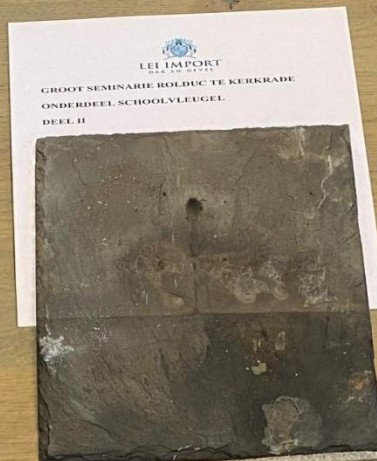
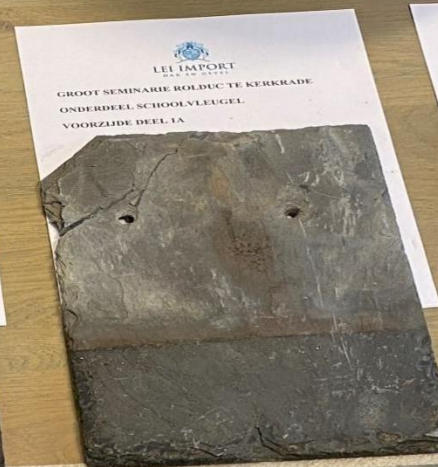
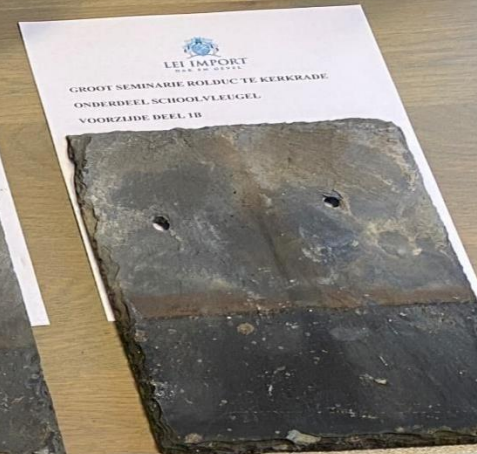
# Deel IIII

Deel IIII, Dit is het laatste deel. Hier hebben wij ook monsters getrokken. Dit wordt de derde test. Algemene indruk van [REDACTED] en mij is dat deze daken redelijk zijn.
