## INFORMATIEBLAD

Asbestinventarisatie o.b.v. het Certificatieschema voor het  
Procescertificaat Asbestinventarisatie, zoals opgenomen in artikel  
1.5a, onderdeel c, van het Arbeidsomstandighedenbesluit

Locatie : Korenburgerveenweg 20- 22

Omschrijving : Boerderij complex

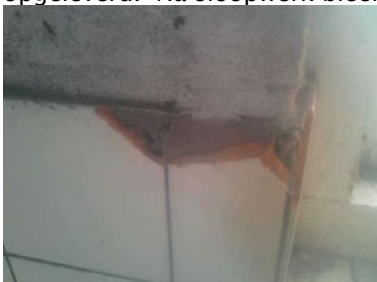
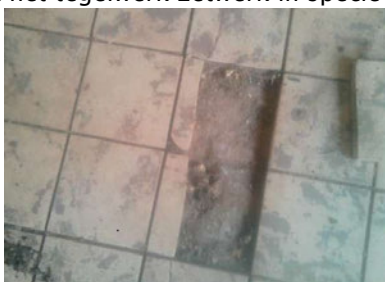
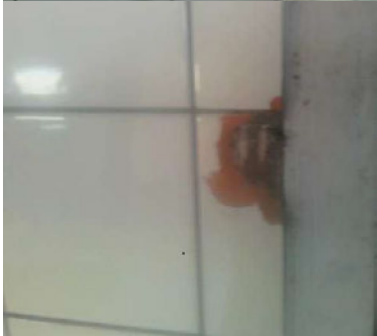
| Revisie nummer | Omschrijving |
|---|---|
| Revisie nr. 3 | <p>Aanvullend lokatiebezoek dd 1 mei 2025 om beperking uit de te slopen schuren te halen (tegellijm melklokaal), dit heeft geen nieuwe asbestbronnen opgeleverd. Na sloopwerk bleek het tegelwerk zetwerk in specie te zijn.</p> <div style="display: flex; justify-content: space-around;"> </div> |
