# *Bomeneffectanalyse Klaprozenbuurt, blok B*

→ stadsdeel Noord, Amsterdam

Kenmerk klant AI 2023-0121 - 405  
Projectnummer PRPOA25-00296-405  
Datum 8 oktober 2025  
Status Definitief

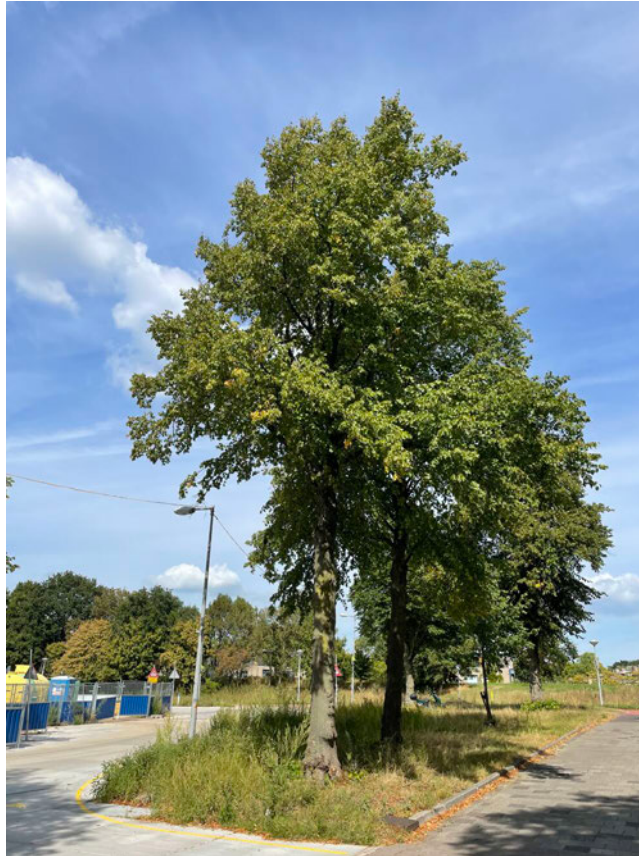
Ten opzichte van de actuele BGT in de figuur zijn inmiddels enkele zaken gewijzigd. Het fietspad tussen boomnummers 27 en 28 is verwijderd. Naast (ten noordwesten van) boomnummers 13 t/m 16 en 18 t/m 26 is de groenstrook versmald en half onderdeel geworden van het aangrenzende project waarbij verharding is aangebracht in de vorm van stelconplaten (zie figuur 3.2).

Figuur 3.2 zicht op koningslinden 16 (voorgrond) en 15

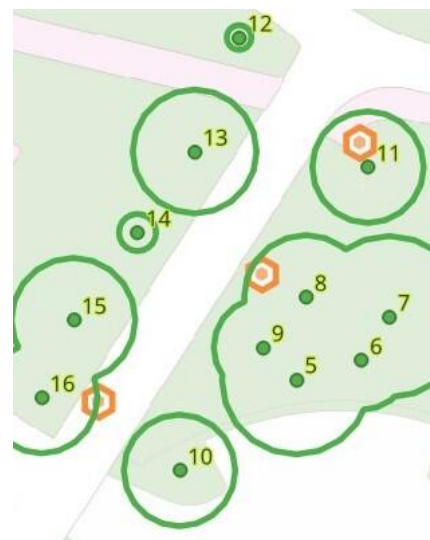
Figuur 3.5 gpo 8, 11, 16 (oranje)

Waar wel wortels zijn aangetroffen is bij boom 8 (oostzijde van fietspad, figuur 3.5/3.8) in de bovenste 50 cm van de bodem. Dit komt ook overeen met een overwegend redelijke conditie van de bomengroep nr. 5-9 (uitgezonderd nr. 5). Waarschijnlijk is het doorwortelbaar profiel in de bomengroep dieper (gunstiger) omdat dit verder weg ligt van de geotechnische gelaagdheid (bodemopbouw met humusarm zand) die functioneert als fundering van het fietspad.

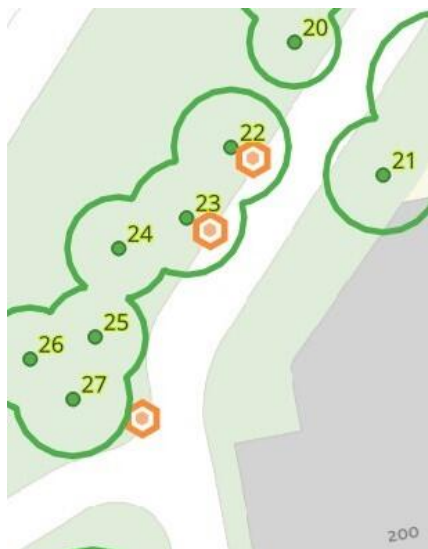
Figuur 3.6 gpo 22, 23, 27 (oranje)

Langs het fietspad bij bomen 22, 23 en 27 (figuur 3.6) zijn geen boomwortels aangetroffen aan de westzijde van de betonnen rand. Ook onder de verharding in het fietspad bij boom 16 zijn slechts enkele oppervlakkige wortels aangetroffen, maar geen boomwortels in diepere lagen. Vermoedelijk is er recent (< 3 jaar geleden) ook aan deze zijde van de bomen gegraven (ten behoeve van een ondergrondse voorziening). De overwegend matige conditie van de bomen in deze groenstrook gaf dit al aan. Bovendien, de hoge verdichting onder de dunne teellaag (toplaag) en het ongunstige substraat (humusloos of - arm zand) zijn kenmerken van een matige tot slechte kwaliteit van de groeiplaats. Hierdoor is het effect van wortelschade relatief groot.

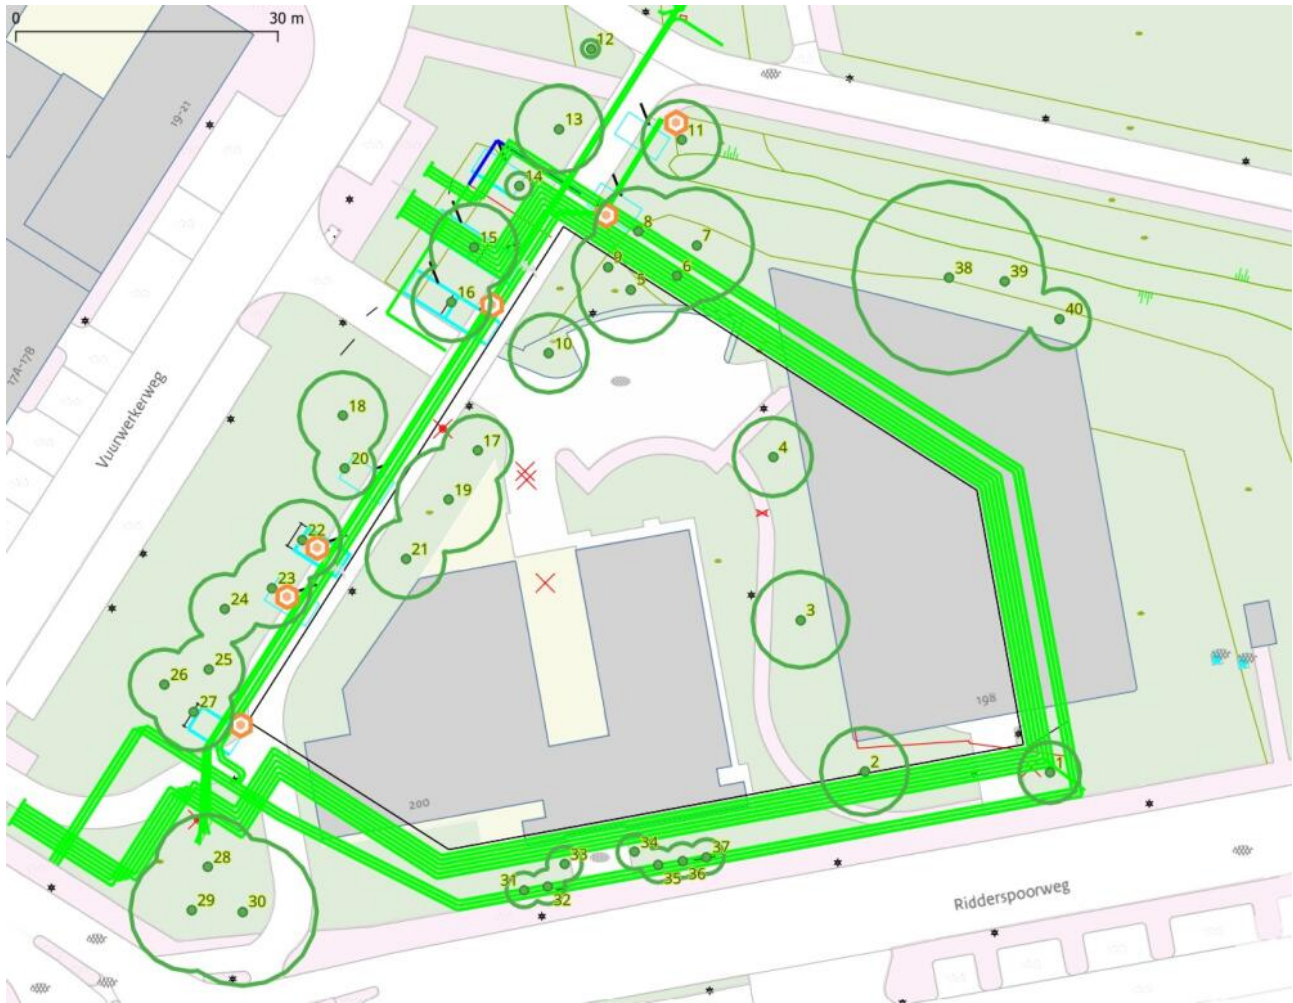
Vanwege het ontwerp zullen meerdere bomen niet op hun locatie kunnen blijven gehandhaafd omdat ze in het toekomstige bouwvlak staan of te dicht op / midden in het tracé van nieuw aan te leggen kabels en leidingen (zie figuur 4.1 & tabel 4.1). Het verplanten van bomen biedt een eventuele optie tot behoud (volgende paragraaf).

Figuur 4.1 tracé nieuwe kabels en leidingen (groen), nieuw bouwvlak (zwarte lijn binnen de ringleidingen), te slopen panden (nr. 198 en 200) en schematische kroonprojecties (groene cirkels; boomnummers)

Zo geldt voor bomen 7 (kroon voornamelijk richting noorden tot oosten gevormd) en 8 (richting noordwesten) dat ze in principe op voldoende afstand tot de nieuwbouw staan, respectievelijk ca. 5 en 4 m, maar onherstelbaar beschadigd zullen raken vanwege de aanleg van de ringleidingen. Ter vergelijking, boom 6 staat te kort op de nieuwbouw.

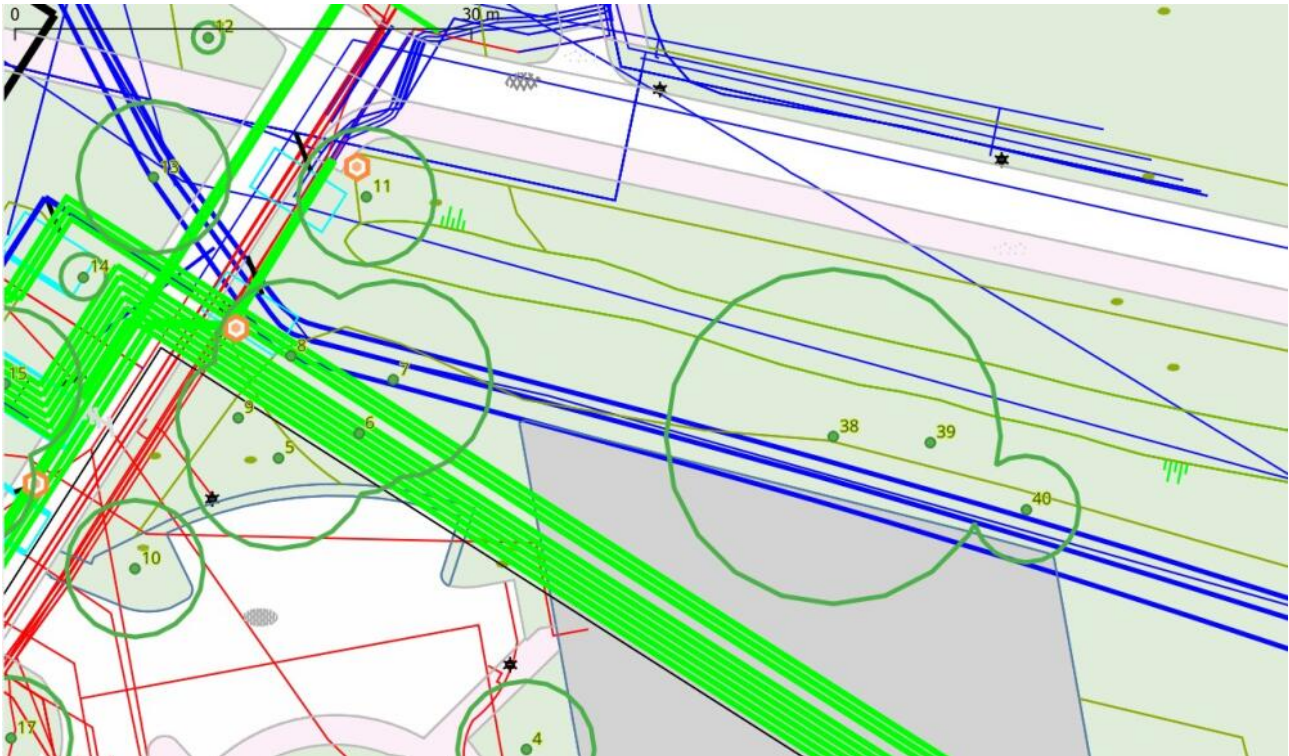
Figuur 4.3 detail van noordzijde projectgebied; blauw / rood zijn huidige kabels en leidingen; lichtgroen is aanleg

Een ontwerp-tekening van de buitenruimte is nog niet beschikbaar. Een potentieel groot knelpunt is de nieuwe ligging van het fietspad omdat het huidige fietspad ten dele in het bouwvlak opgaat. Het woonrijp maken kan nog diverse andere knelpunten veroorzaken.

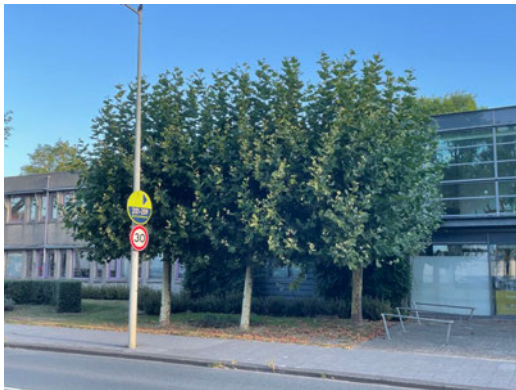
Figuur 4.4 platanen nr. 31 (links) t/m 33

Voor de platanen geldt echter een restrictie. Omdat er geen voorbereidingstijd is, zal het verplaatsen naar een depot of elders in het projectgebied alleen uitgevoerd kunnen worden met een verplantmachine, maar dat is echter niet mogelijk vanwege bestaande kabels en leidingen. Daarom kunnen alleen platanen 33 en 34 verplant worden (traditioneel rondgraven en hijsen) omdat er meer ruimte is ten opzichte van deze kabels en leidingen. Voor het verplanten van bomen is een vergunning nodig.

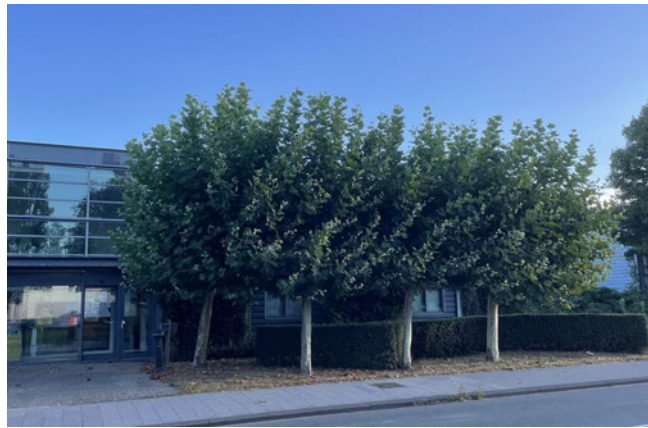
Figuur 4.5 platanen nr. 34-37 (leivorm) voor Floraweg 200
