# Boomonderzoek

Nieuw Harculo, Zwolle

8 / 10 / 2025

Project B14959

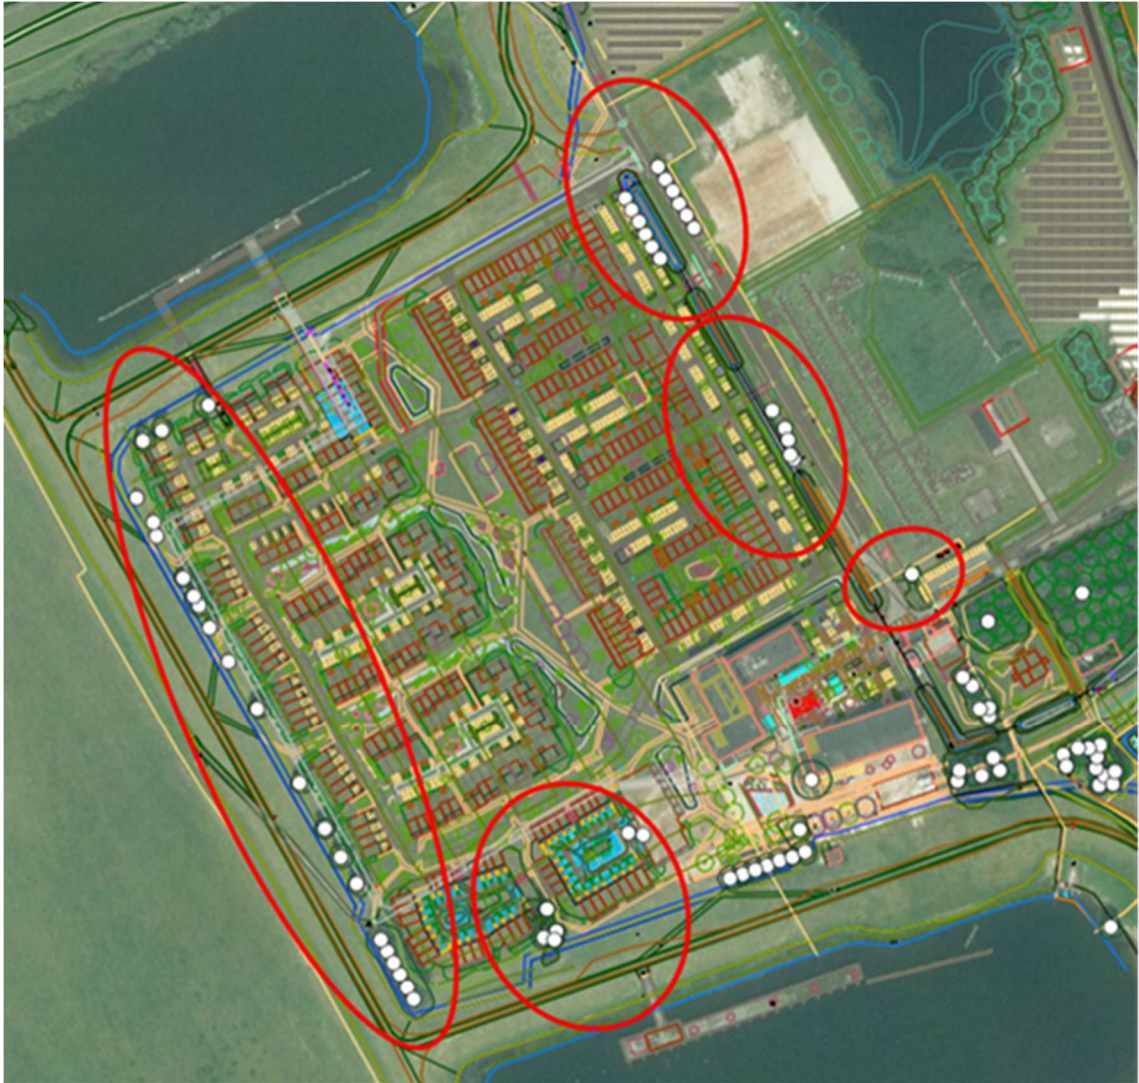
*Figuur 1: Ontwerp met bestaande bomen. Enkele van deze bomen zijn niet meer aanwezig.*

De bomen binnen de rode ovalen kunnen niet behouden blijven. Verder groeien er zes lindes langs de Professor Feldmannweg welke niet inpasbaar zijn, zie onderstaande ontwerp.

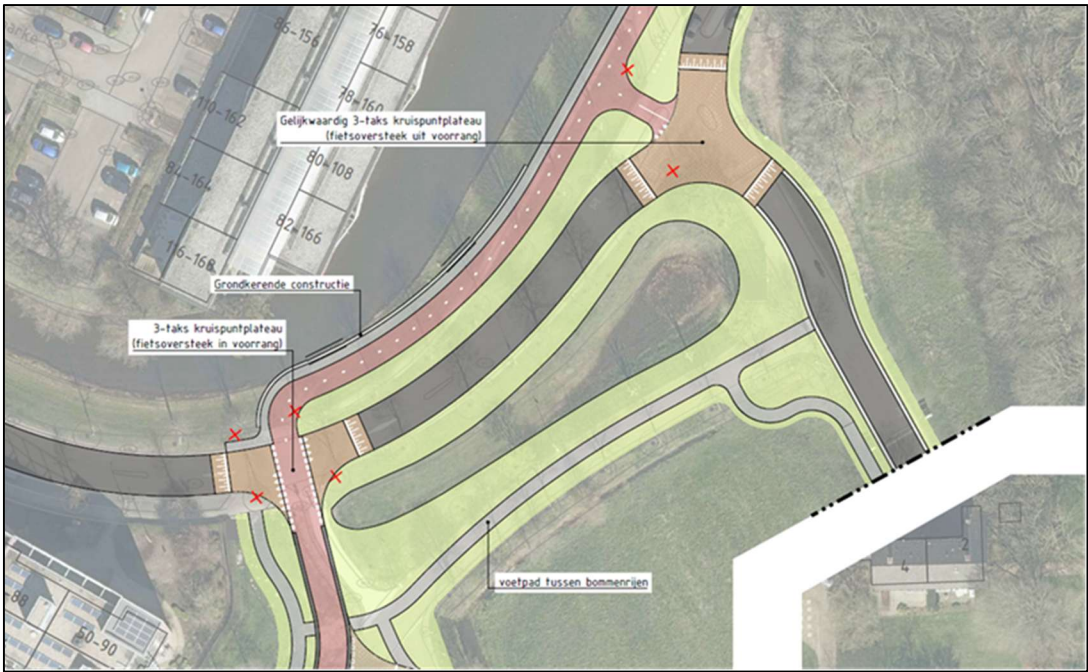
Figuur 2: Ontwerp ter hoogte Professor Feldmannweg met zes te kappen bomen (rood kruis).

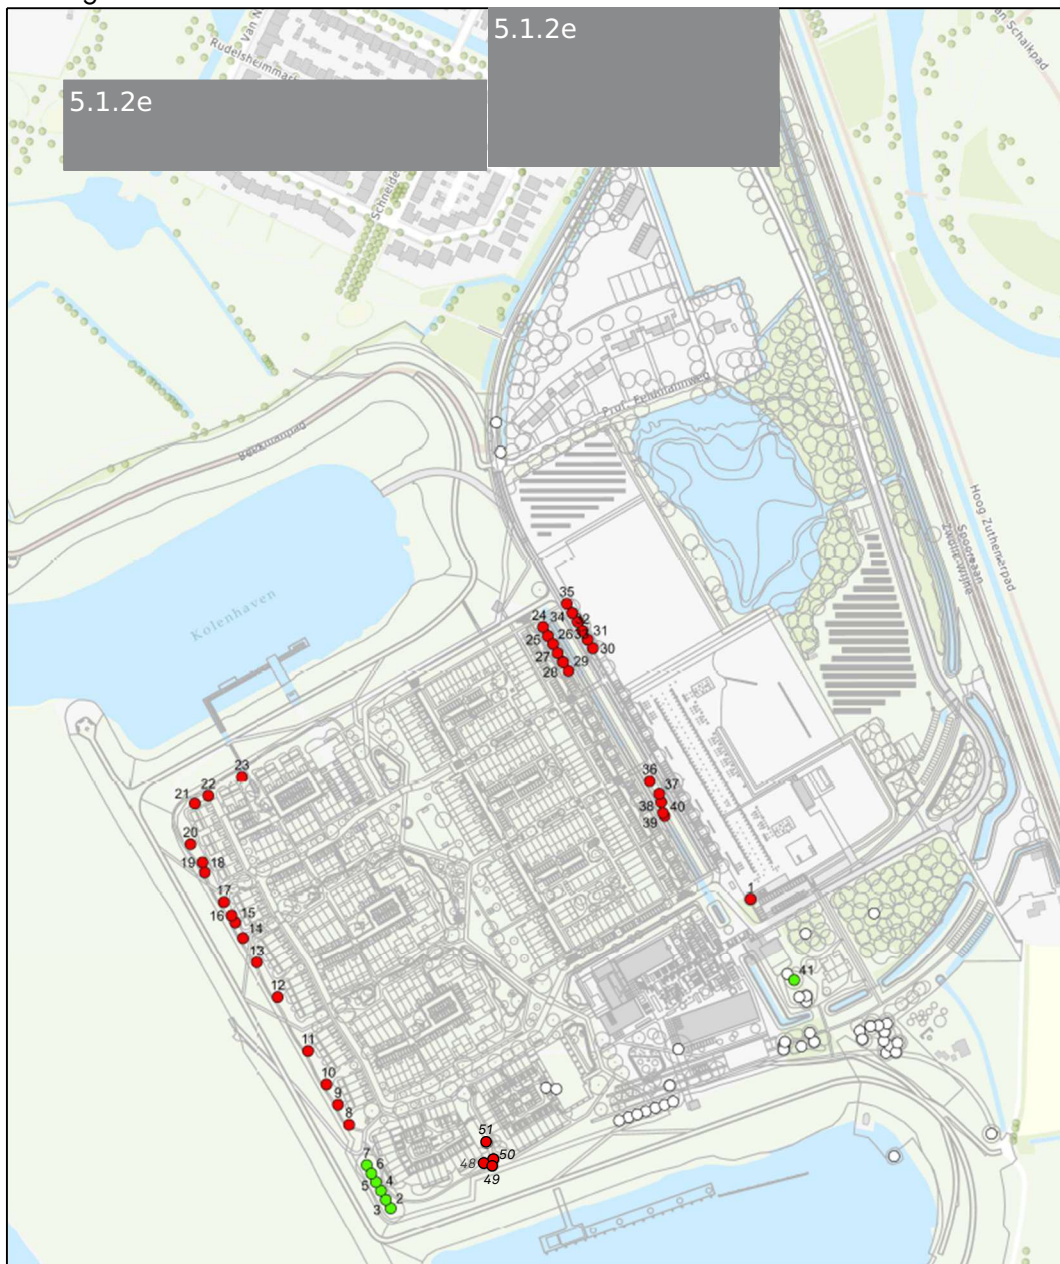
Figuur 4: Terrein Nieuw Harculo met boompunten en nummering. Rood staat voor niet te behouden. Groen (nr. 41) staat voor wel inpassen.

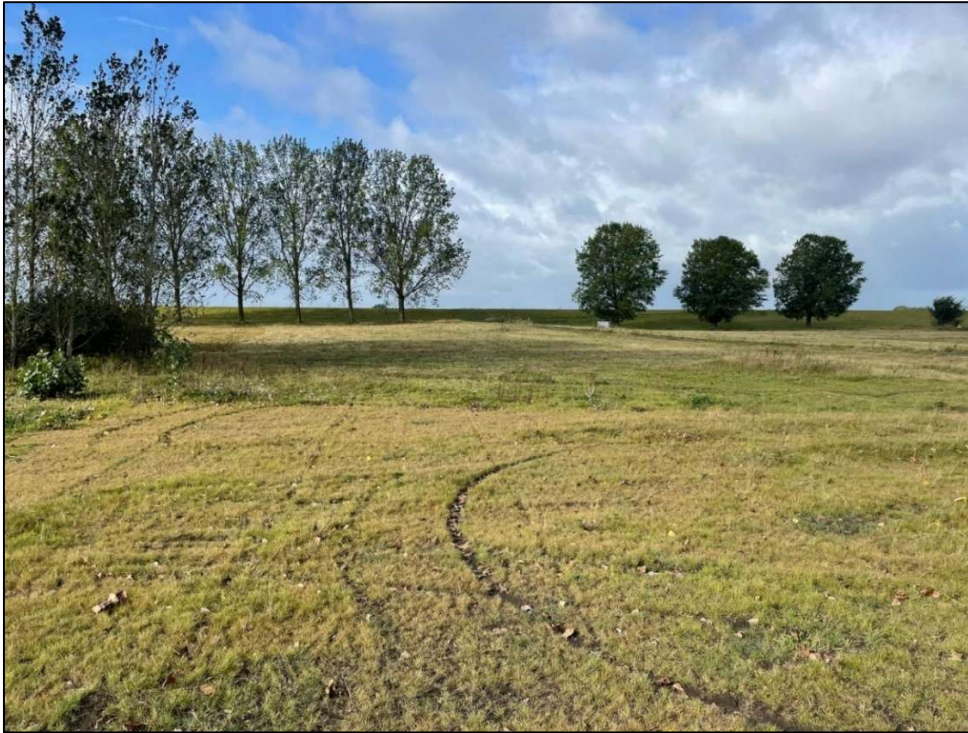
*Foto met links een populierenrij en rechts enkele iepen.*

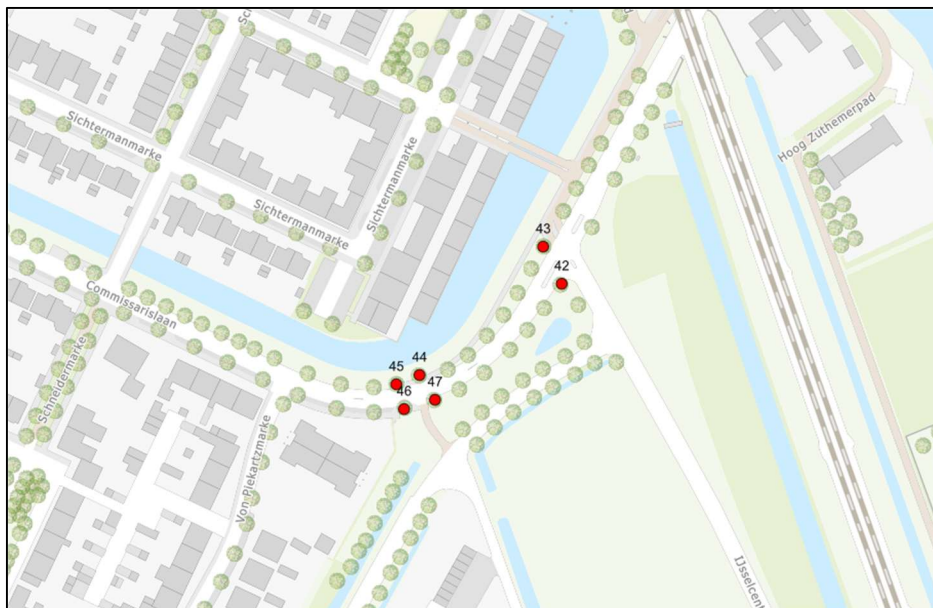
Figuur 5: Boompunten en nummering Prof. Feldmannweg. Dit betreft gemeentebomen.

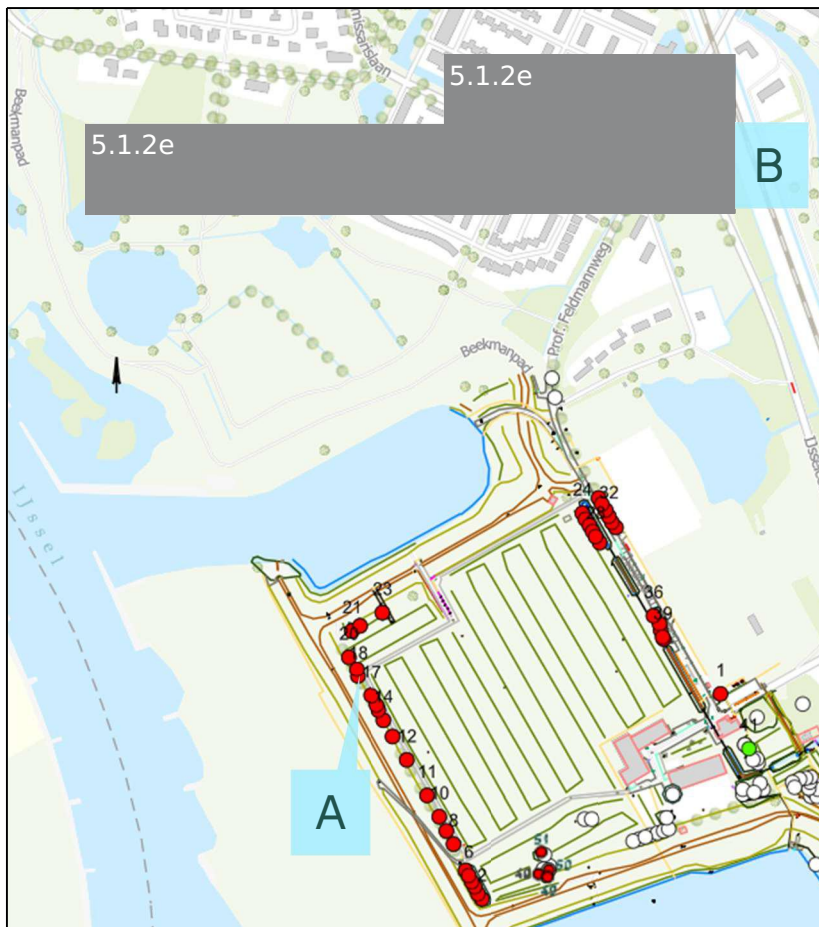
Figuur 6: Locaties groeiplaatsonderzoek.

| Beschrijving locatie | Diepte in cm -mv | Bodemprofiel | Indicatie Verdichting MPa | Beworteling |
|---|---|---|---|---|
| Locatie A, boom/struik 18, <i>Ulmus glabra</i> . In gras op 4 m uit betonplaten rijbaan | 0-30 | Kleilig: Vochtig met roest-, matig humeus-, uiterst fijn-, bruin zand | 3 (sterk verdicht, beperking wortel-mogelijkheden) | Intensieve beworteling gras (geen boomwortels) |
| Locatie B, Boom 42, <i>Tilia cordata</i> . In ruw gras op 2,5-4,5 m uit bkk rijbaan (Bij de laatste 4 lindes asfaltrijbaan). | 0-10 | Licht vochtig-, humeus-, sterk lemig-, uiterst fijn-, donker zand | 2,5 | - |
| | 10-40 | Licht vochtig-, matig humeus-, uiterst fijn-, lichtgeel zand | 2,5 | Op 40 cm dikke wortels en/of puin. Niet verder te boren |
