Hoogheemraadschap van
Rijnland

**Vervangen kademuren
Kolksluis Spaarndam**

**Wijziging Projectplan op
basis van art. 5.4 van de
Waterwet**

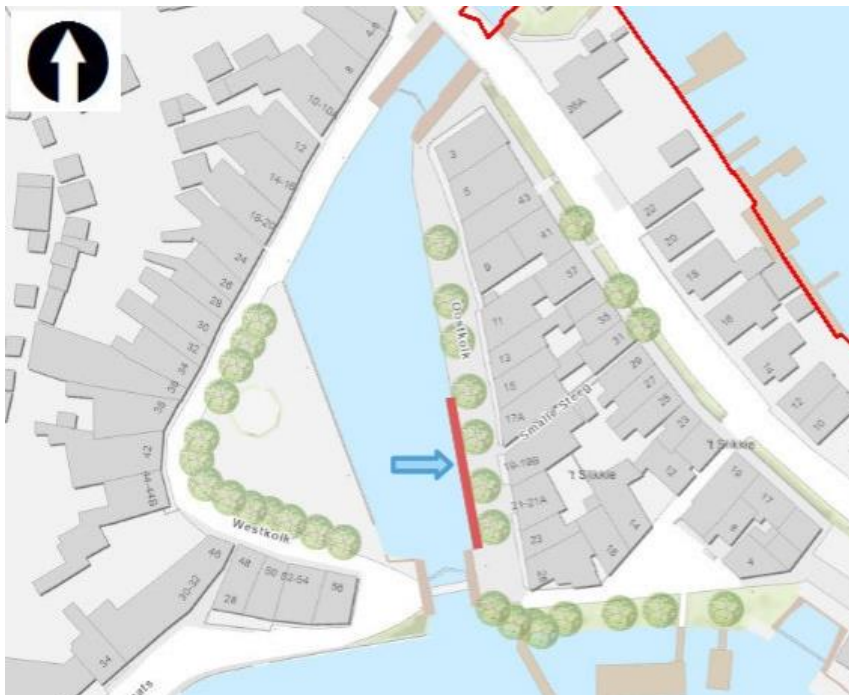
Afbeelding 1: Kademuur waar het ontwerp en de uitvoeringsmethode wordt aangepast.

Dit betekent dat we de funderingsresten moeten laten zitten. Daarom wordt de werkwijze voor het resterende gedeelte kademuur vanaf Oostkolk 17 t/m 25 de aansluiting op het sluishoofd aan de Spaarnezijde aangepast (zie afbeelding 1).

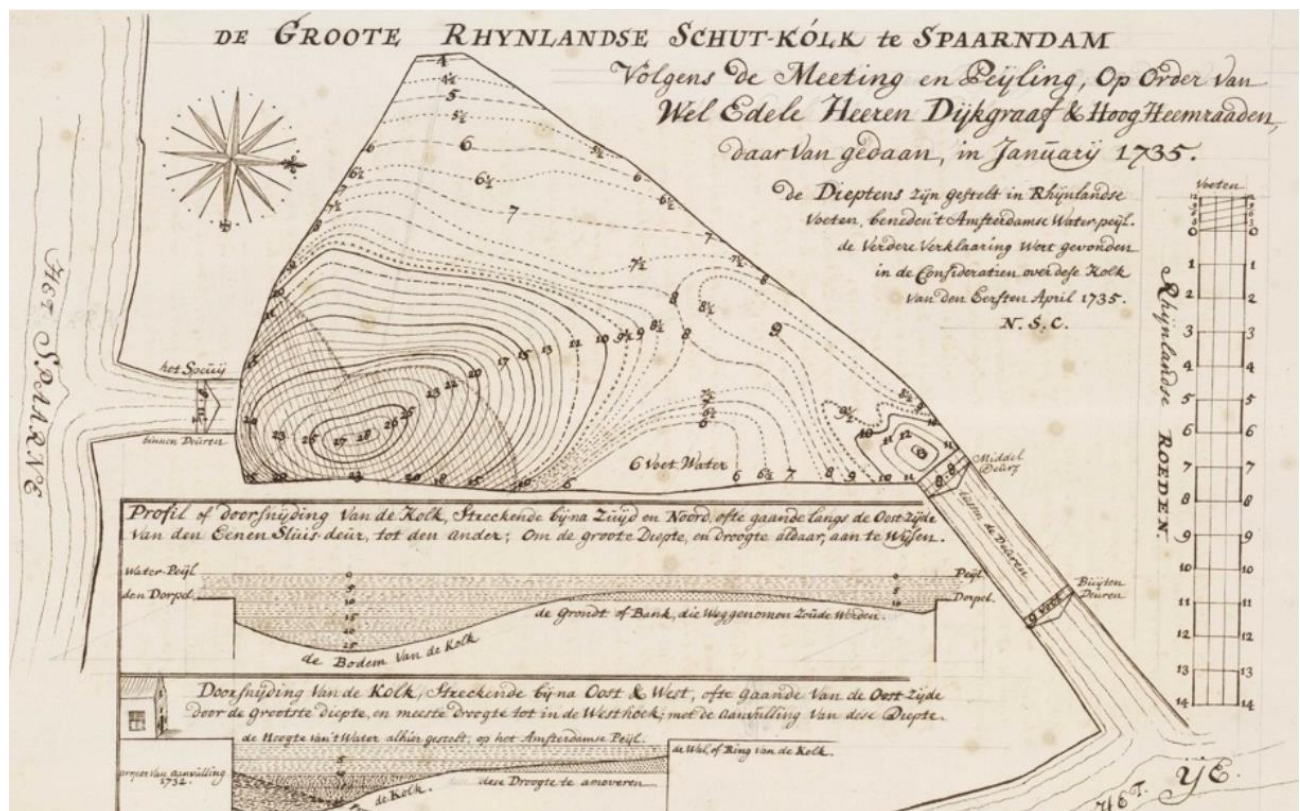
Bijlage 1: Palenplan Kolksluis rondom 1735

Afbeelding 2: Dieptepeiling van de Kolksluis uit 1735. De afbeelding is gedateerd 1775 en georiënteerd op het westen (Archief Rijnland)

Bovenstaande prent is een beeld geschetst uit 1735 waarop een dieptepeiling in de kolk (in voet) te lezen is. De Kolksluis was destijds op zijn diepste punt 28 voet (ca 8,5 meter). De kademuur van de Kolksluis was feitelijk de kering, vanwege het tij. De onderste lijn lijkt het palenplan waarbij de paallengte lijkt aangegeven te staan.

Op de prent is te zien dat de "palenlijn" niet in een rechte lijn loopt, maar aan beide zijden (zowel aan de IJzijde als aan de Spaarnezijde) naar "binnen" loopt (nabij nummer 18/ 20 op de kaart). Vanaf daar is aannemer Beens de palen tegengekomen. Ook aan de IJzijde aannemer Beens de palen tegengekomen, maar deze konden zij verwijderen ten behoeve van het ontwerp.
