Saneringsplan  
bodemverontreinigingen

**Industrieweg 31  
te Hoogeveen**

**230888-2**

In opdracht van Zuidema Infra en Milieu B.V. is door Eco Reest BV een saneringsplan opgesteld voor een tweetal deelsaneringen op de locatie Industrieweg 31 te Hoogeveen. Kantoor- en projectmeubelfabrikant Vepa is eigenaar van het perceel.

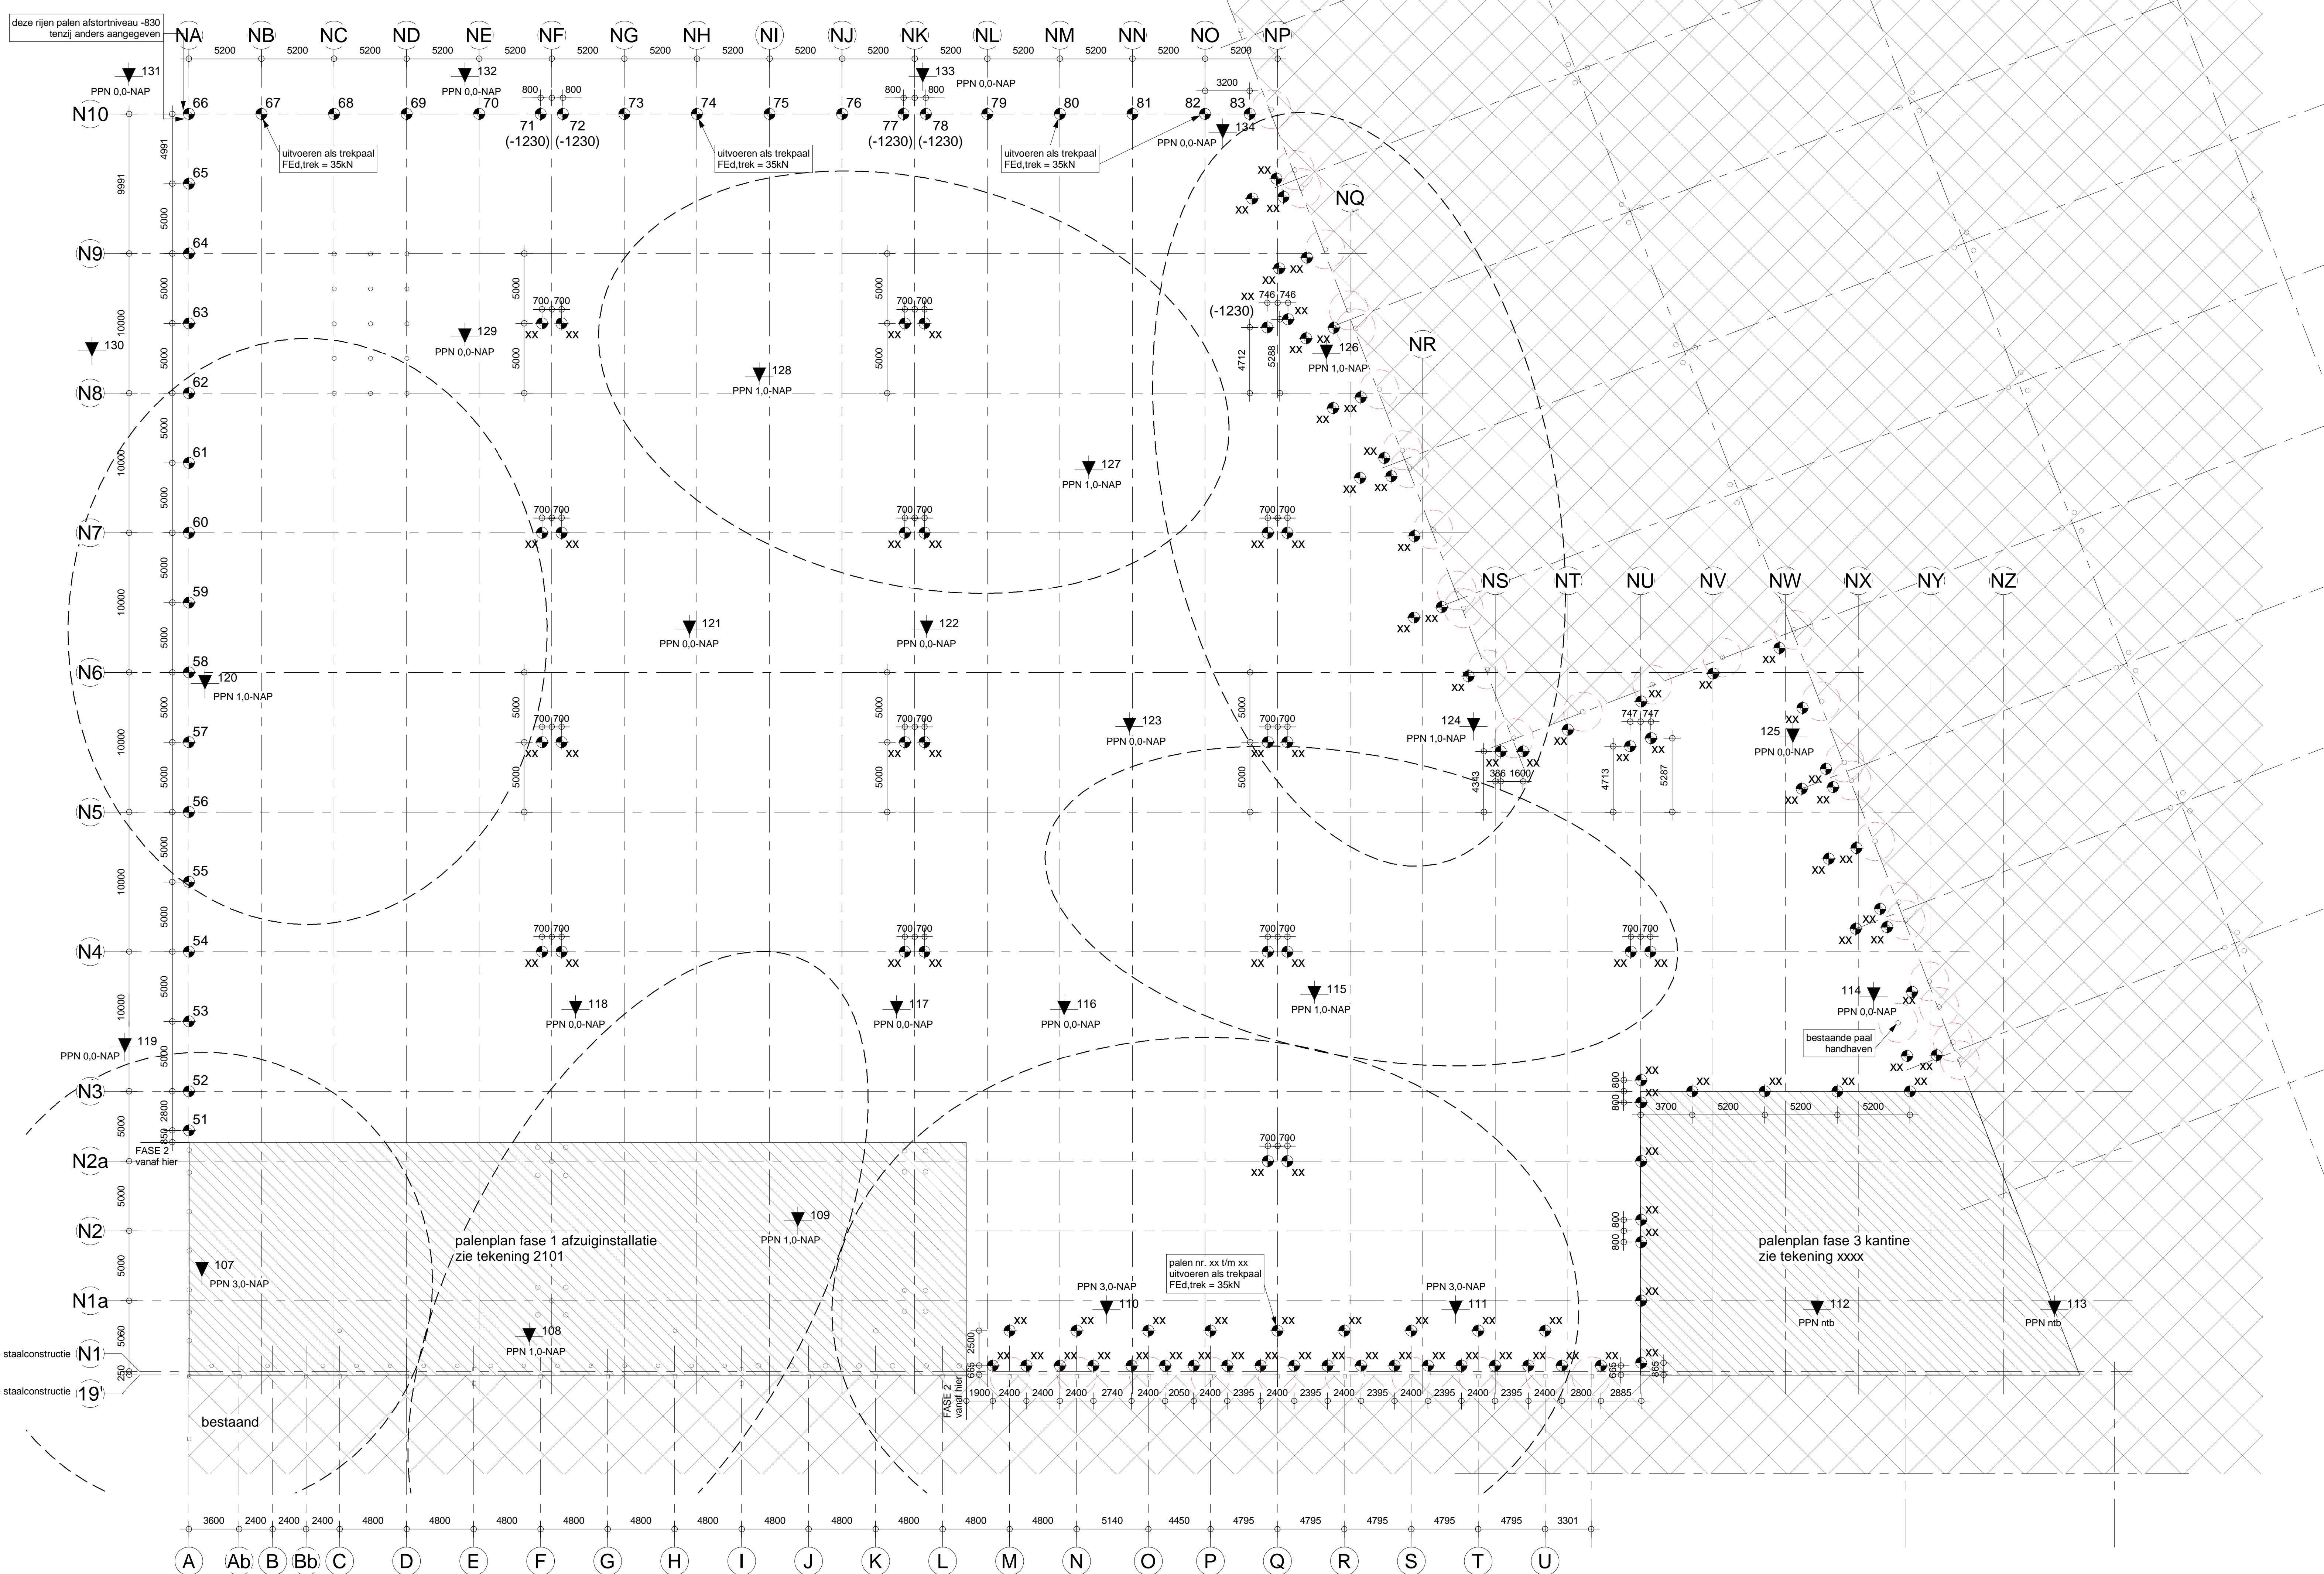
# BIJLAGE 3

STAND VAN ZAKEN 10-02-2023
