fase  
Omgevingsvergunning

object  
**Meelfabriek Codrico  
Rotterdam**

**Visie Restauratie &  
Verduurzaming**

**1meter98**  
Architecten

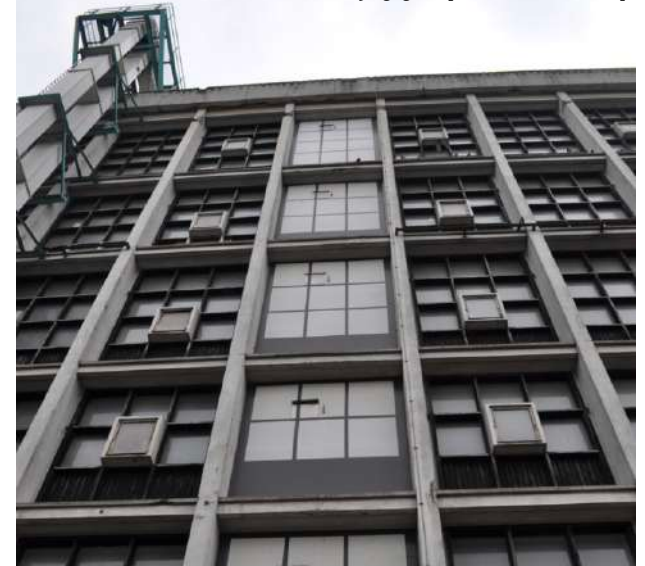
herstelde travee aan de noordzijde met geschilderde kozijnindeling, waardoor de installaties naar binnen zijn gegaan [bron: Crimson 2020]

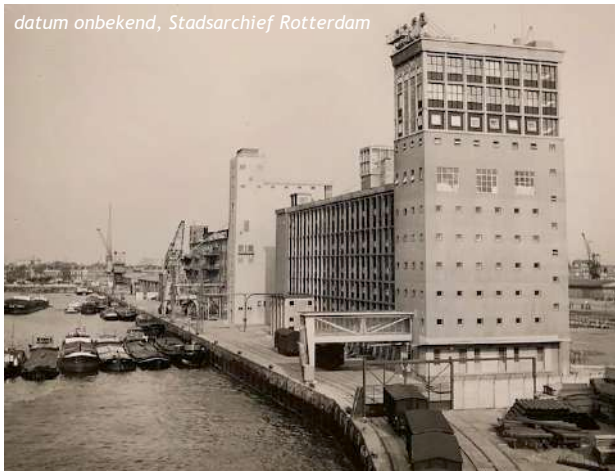
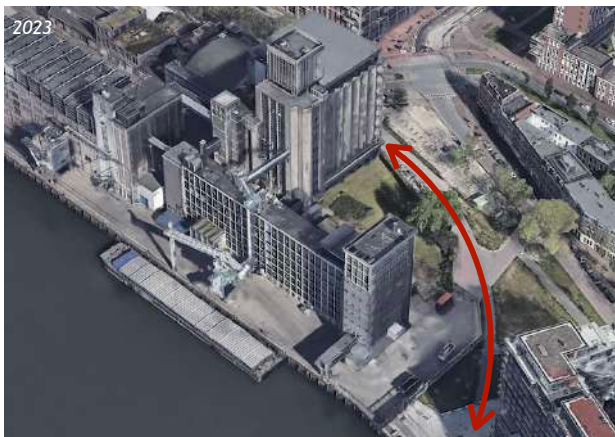
Spoorlijn. Situatietekening bestaand [bron: Winhov, 2023]

- De spoorlijnen zijn gedeeltelijk nog aanwezig. Daarnaast is het tracé van de zuidelijke spoorlijn in de nieuwe bestrating van de wijk herkenbaar gemaakt.
- De aanwezige kraan is een belangrijk object behorend bij het karakter van de kade.

- Aanwezige relicten (2023)
- Oorspronkelijke kade objecten (1952)
- spoorlijn in de bestrating geaccentueerd

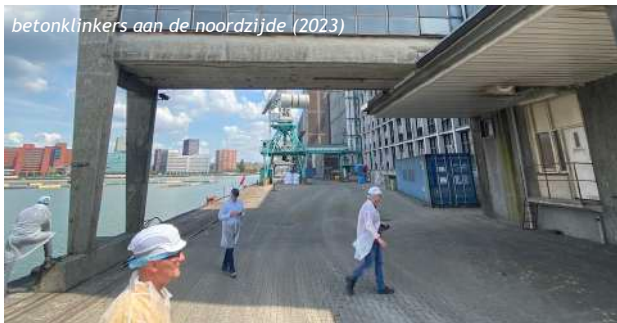
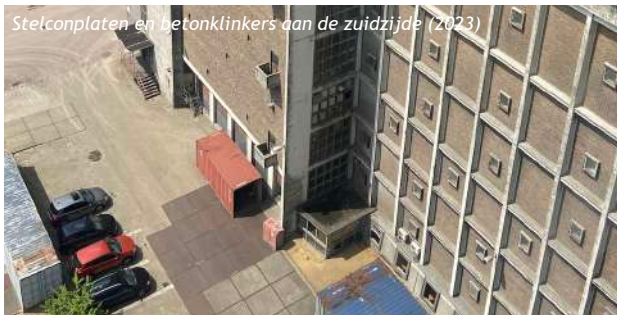
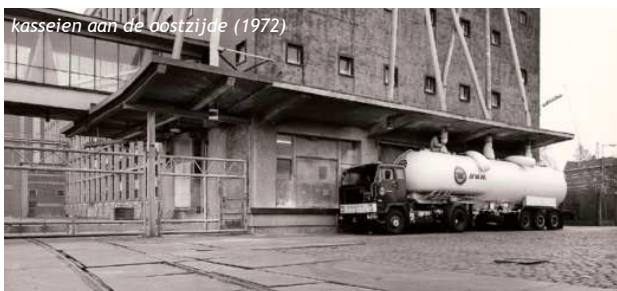
Terreininrichting bestaand (2023) [situatietekening bestaand, bron: Winhov, 2023]

- Aan de noordzijde is de kade volledig bestraat met betonklinkers.
- Aan de zuidzijde is de terreininrichting rommelig. Mogelijk zijn er Stelconplaten van de noordzijde naar de zuidzijde verplaatst.
- Op een foto van 1972 is een gedeeltelijke bestrating van kasseien te zien, of deze oorspronkelijk is en nu nog aanwezig zal aanvullend (locatie)onderzoek uit moeten wijzen.

Stelconplaten  
Betontegels

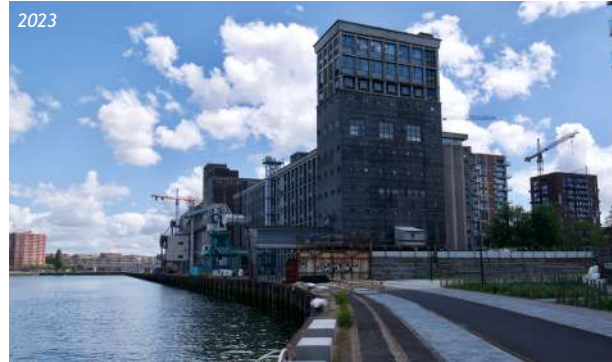
1. **Kade:** essentiële structuren voor de referentie naar de voormalige functie en structuren. Advies: behoud van kraan en aanwezige rails. Voor de continuïteit van de kade nemen we aan dat het patroon zoals dat opgezet is voor de Phoenix loods, wordt doorgetrokken langs Codrico. Eventueel is het terugplaatsen van een wagon op de rails voor Codrico een mogelijkheid, voor bijvoorbeeld een kleine horeca (met meelproducten?).

2. **Noordzijde:** passend bij het karakter van de kade dient het voorterrein volledig bestraat te blijven, in stelcon of steenachtig materiaal. Net als in de gevels heeft Vegter ook hier een afgewogen compositie ontworpen met een afwijkende strook. We adviseren dan ook om het donkergeel gearceerde vlak uit te werken in een afwijkende bestrating ten opzichte van de rest van de kade.

3. **Zuidzijde:** conform het inrichtingsplan van Vegter adviseren we hier om de compositie van de terreininrichting te herstellen door (aansluitend op de zuidgevel van bouwdeel A3) de strook afwijkend in te richten als grasstrook.

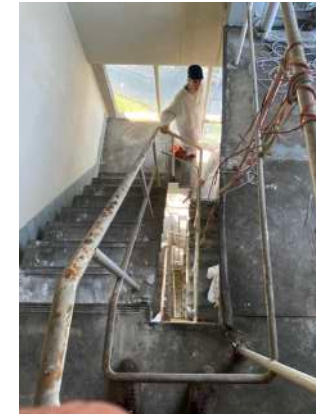
A4.T3

- Trappenhuis over de gehele hoogte van A4
- Trap met afstand tot de wand
- Betegelde plint
- Onderzoek nodig naar oorspronkelijkheid afwerking.

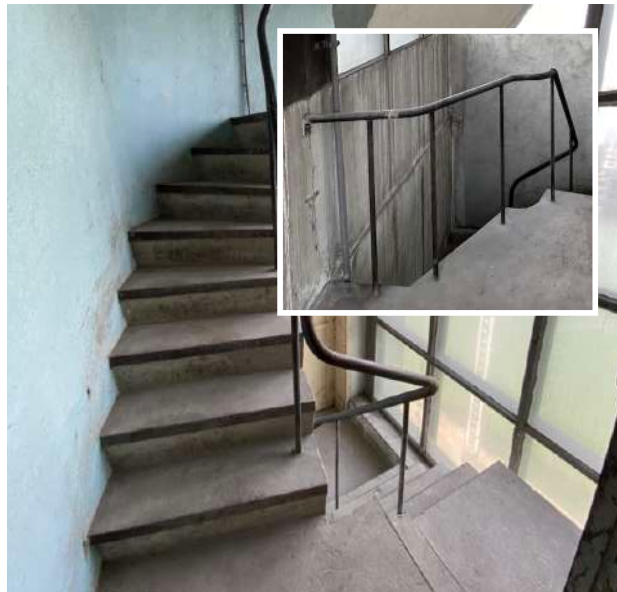
A2.T1

- Hoofdtrappenhuis in A2, van kelder tot dakopbouw
- Stalen banden (vgl stelcon)
- Begeleidende wand (scheiding met productievloer) is gekromd.
- Achterzetraam in het trappenhuis is niet gewenst.

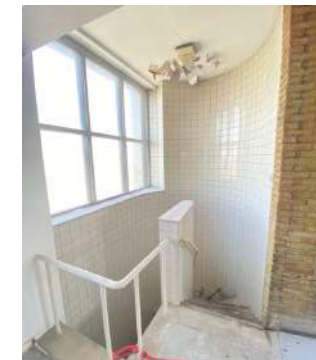
A4.T7

- Trappenhuis op de negende en tiende verdieping
- Betegeld

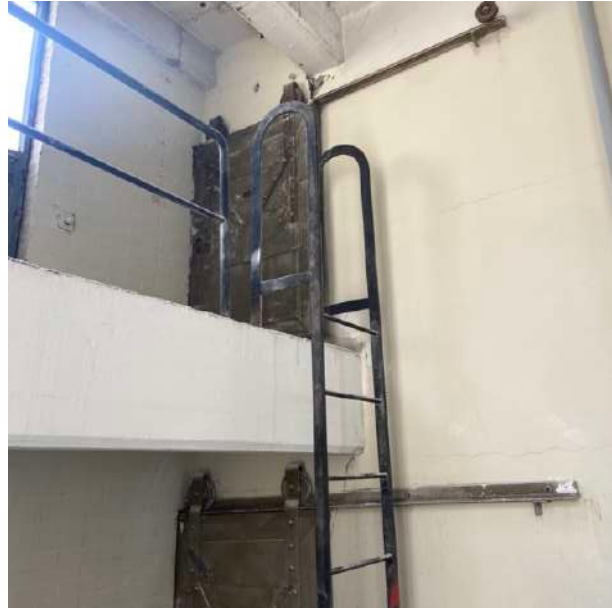
A3.T3

- Trap naar tussenverdieping
- Kenmerkend voor gebruiksgeschiedenis van de fabriek.

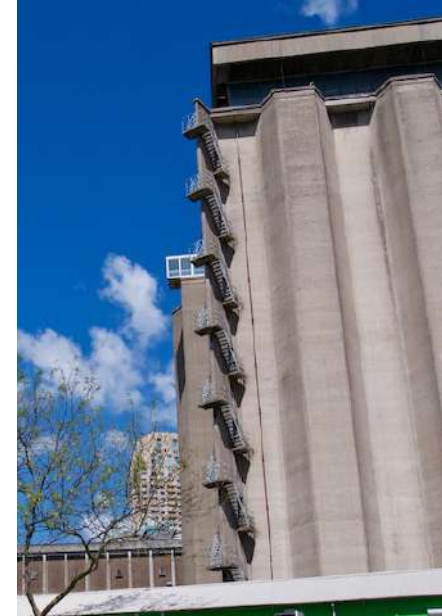
C.T2

- Vluchttrap over de gehele hoogte van C
- Een voorbeeld van een zorgvuldig mee ontworpen vluchttrap die tevens een fraaie beëindiging is van het bouwvolume
- Betonnen trap, in het werk gestort

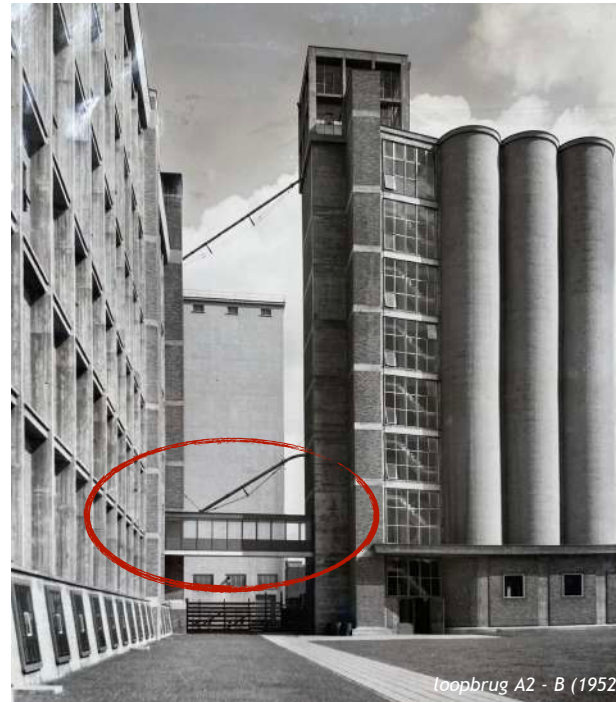
## Loopbrug A2- B

- Oorspronkelijk
- Uitgangspunt is herstel van bestaande loopbrug, vervanging alleen indien een slechte staat hier aanleiding toe geeft.

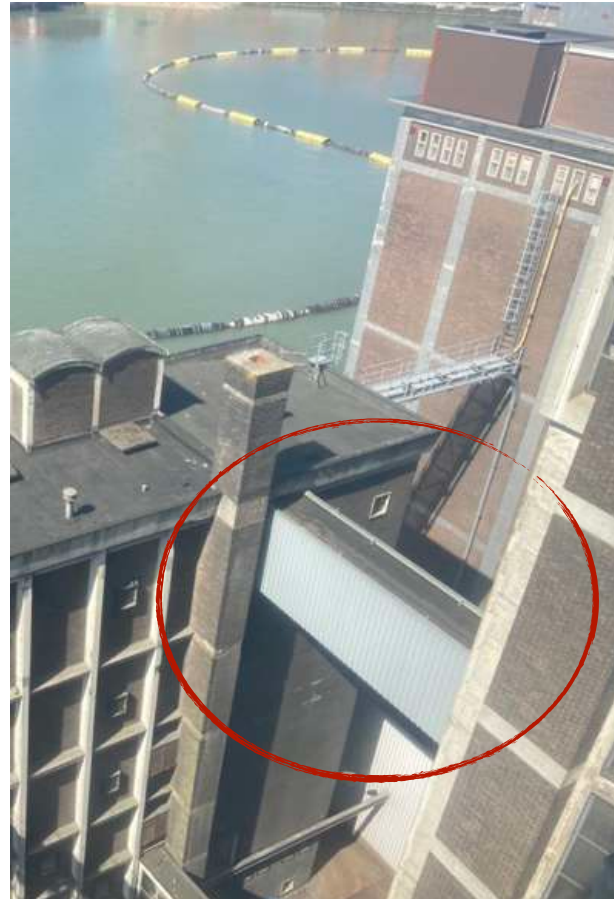
## Loopbrug A1 - B

- Later toegevoegd
- Datum onbekend
- Functie onbekend
- Verstorend in gevelvlak A1 en A2
- Niet passend in complex qua materialisatie

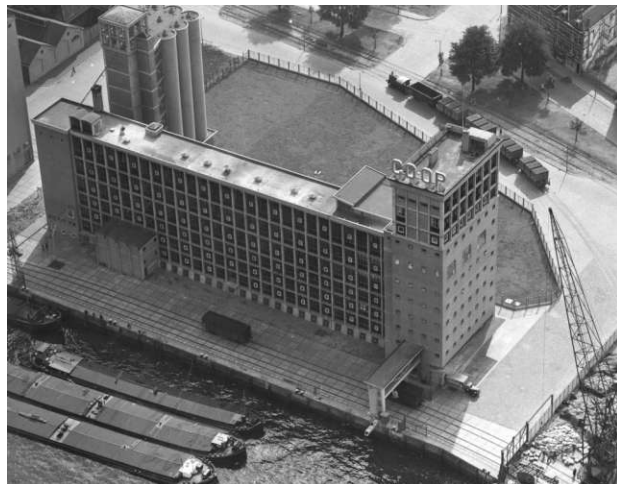
afwerking van 'boekensteunen' is anders dan het tussengelegen vlak: bitumen met zand en schelpjes (zicht vanuit zuidwest)

- compositie: bouwdeel A bestaat uit een langgerekt grid (A2) opgespannen tussen 2 'boekensteunen' (A1 en A4).
- materiaalgebruik: Het 'boekensteun-effect' wordt versterkt door het materiaalgebruik van A1 en A4: hier is het beton afgewerkt met bitumen met ingestrooid zand en schelpjes.
- de overige karakteristieken van de gevels zijn omschreven bij 'Complex' en bij de sub-bouwdelen.

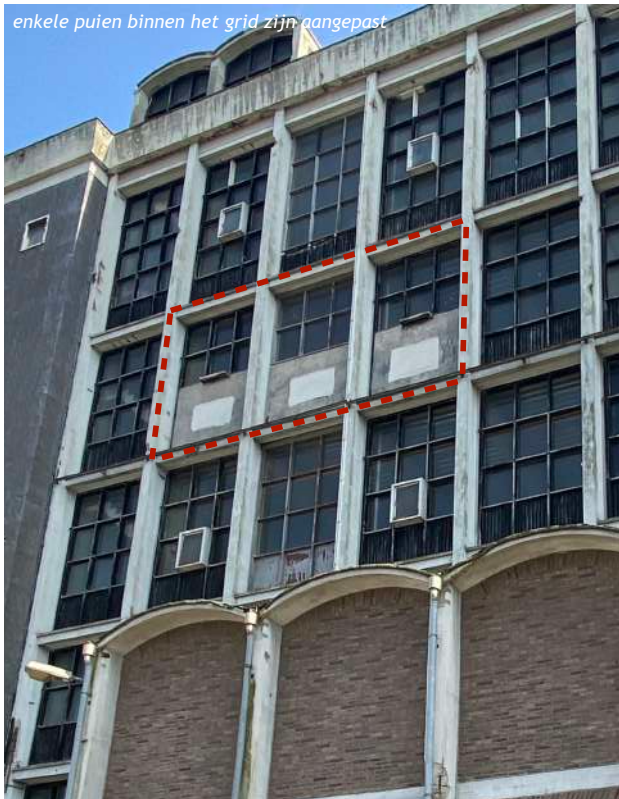
*enkele puin binnen het grid zijn aangepast*

- Een gehele travee is niet meer voorzien van puin maar heeft een nep-facade gekregen
- Enkele delen van de puin in het grid zijn aangepast
- De plintramen zijn vervangen voor ramen zonder roedeverdeling en in een ander materiaal
- Grove buistracee's zijn tegen de gevel geplaatst

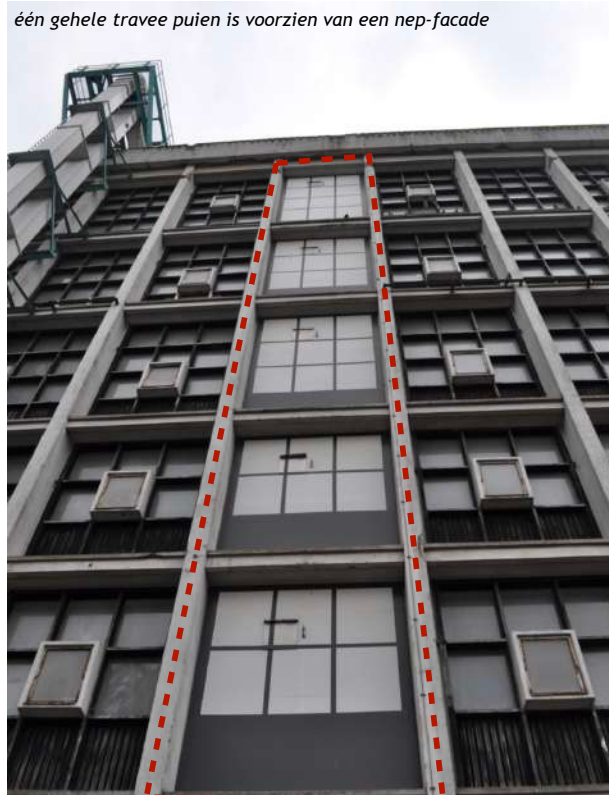
*één gehele travee puin is voorzien van een nep-facade*

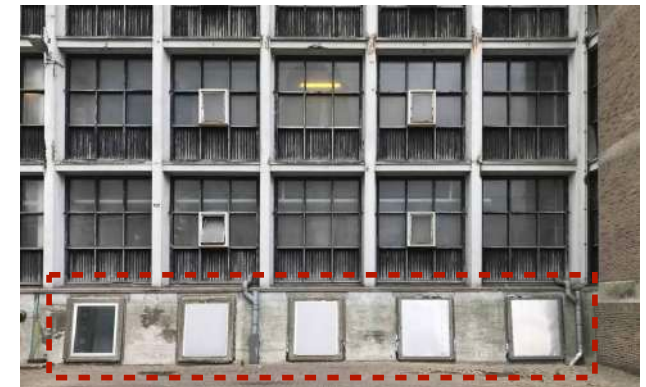
*plintramen zijn vervangen: onder de huidige situatie, rechts de oorspronkelijke situatie*

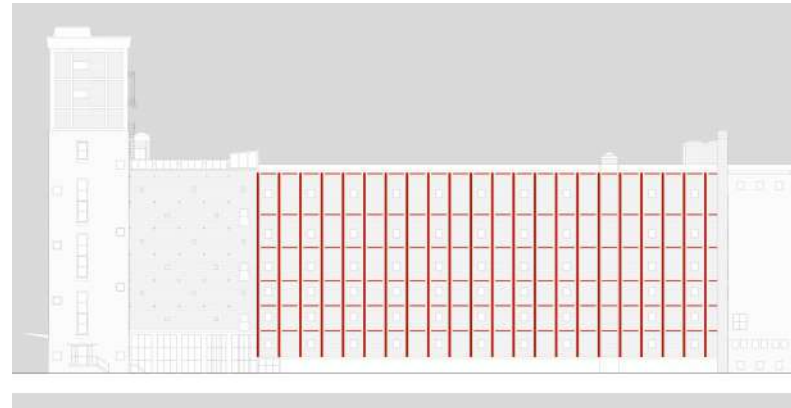
1  
gevelgrid

3  
bloemkozijnen

4  
verbijzonderingen

1. **gevelgrid:** betonraster, waarvan de verticale ribben net dominanter zijn dan de horizontale doordat zij doorlopen over de gehele hoogte
2. **verdiepingshoogte:** de naar boven toe oplopende verdiepingshoogte is terug te zien in de pui-indeling
3. **bloemkozijnen:** in alternerende traveeën
4. **verbijzonderingen:**
  - op 1 bouwlaag bloemkozijnen in verspringende traveeën
  - vooruitspringend metselwerk tpv huidige liftschacht
  - vooruitspringende schoorsteen

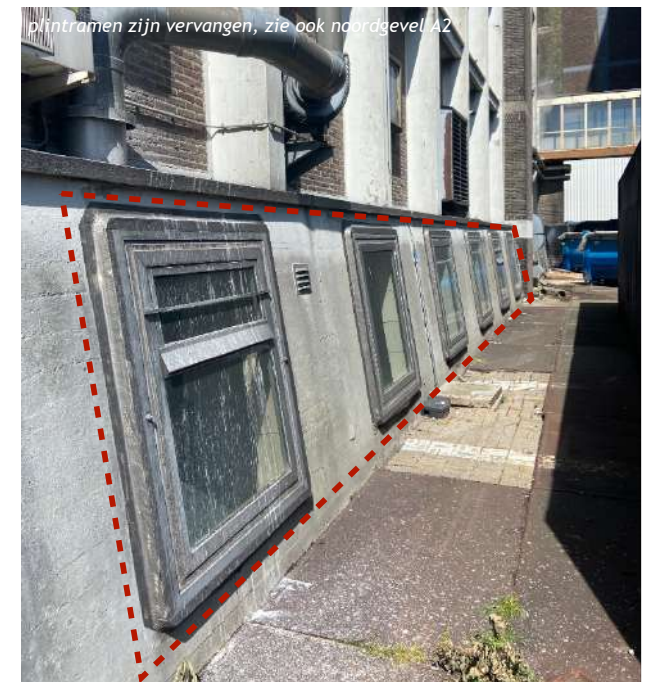
Op enkele plaatsen is de zuivere gevel-indeling aangetast en verstoord:

- Enkele verstoringen zijn zichtbaar: raamopeningen zijn vervangen door roosters, soms zijn roosters in dichte metselwerkvlakken geplaatst
- De plintramen zijn vervangen voor ramen zonder roedeverdeling en in een ander materiaal

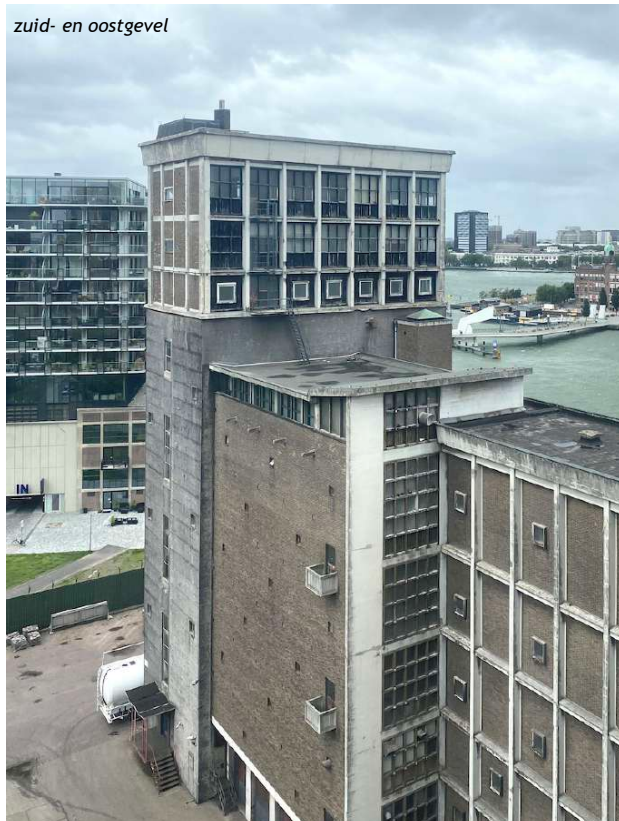
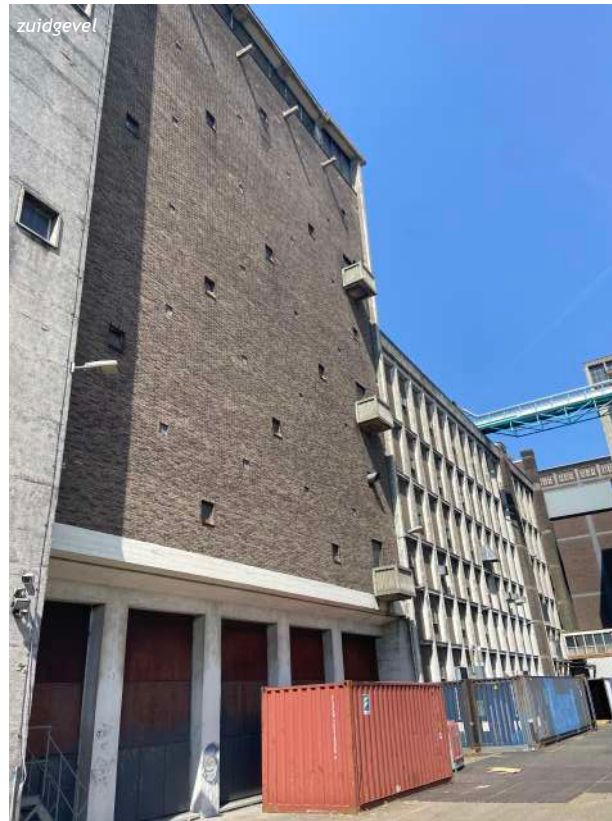
# A3 Bloemsilo - algemeen

Dit bouwdeel is geen 'zelfstandig' bouwdeel maar is 'ingeschoven' in het veel grotere bouwdeel A2, hierdoor is zij een vreemde eend in de bijt. Dit kan een gevolg zijn van het feit dat de bloemsilo's pas later in het PvE voor Vegter zijn toegevoegd [bron: Crimson], toen het schetsontwerp voor de rest van de fabriek al gereed was. Het bouwdeel is alleen zichtbaar op het dak en aan de zuidzijde. Opmerkelijk is dat de zuidgevel een rijkere decoratie kent dan de overige gevels van de fabriek. Aan de noordzijde kent zij geen eigen gevel. In het interieur is zichtbaar dat de bloemsilo's zelf nog een eigen wand hebben, waardoor er een soort dubbele gevel ontstaat.

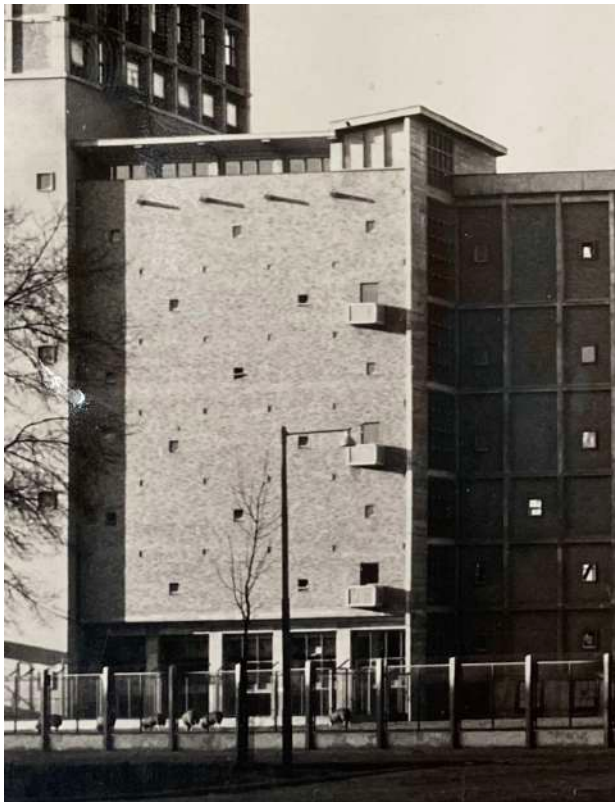
## Zuidgevel

1. **kader:** betonnen kader aan bovenzijde en rechter zijde
2. **gevel:** dichte metselwerk gevel
3. **plint en bekroning:** aan boven- en onderzijde een open gevel
4. **gevelopeningen:** patroon van raamopeningen in het dichte geveldeel
5. **verbijzonderingen:** rijkere decoratie dan elders:
  - balkons
  - patroon van terugliggende dichte vierkantjes
  - spuwers
  - markante dakvorm

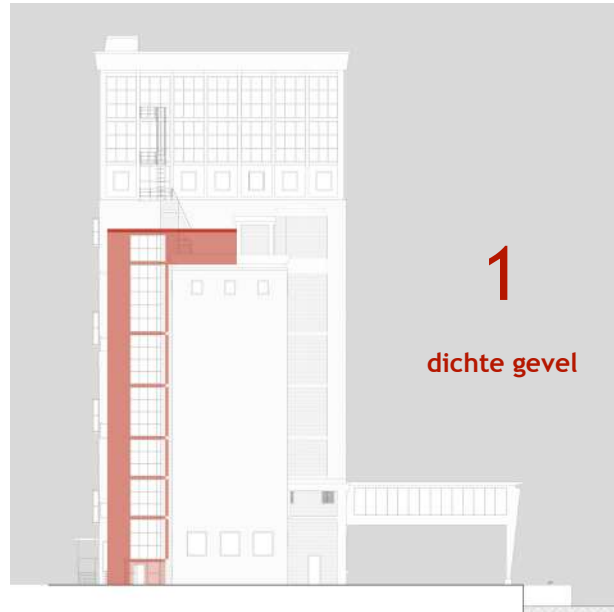
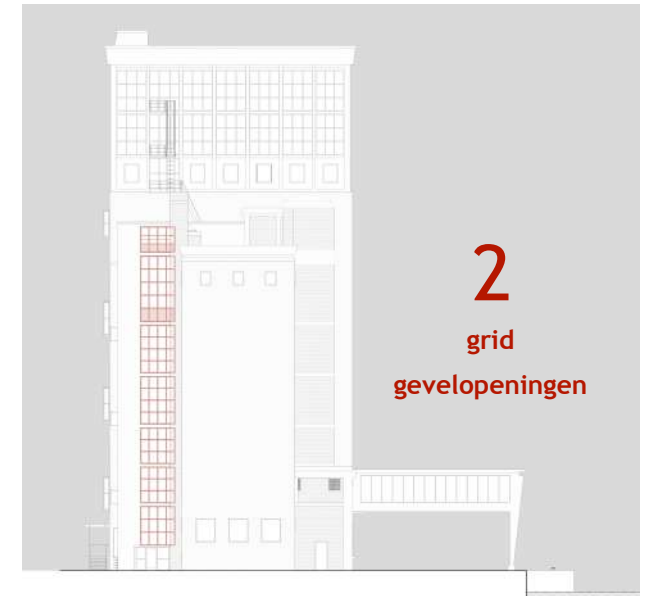
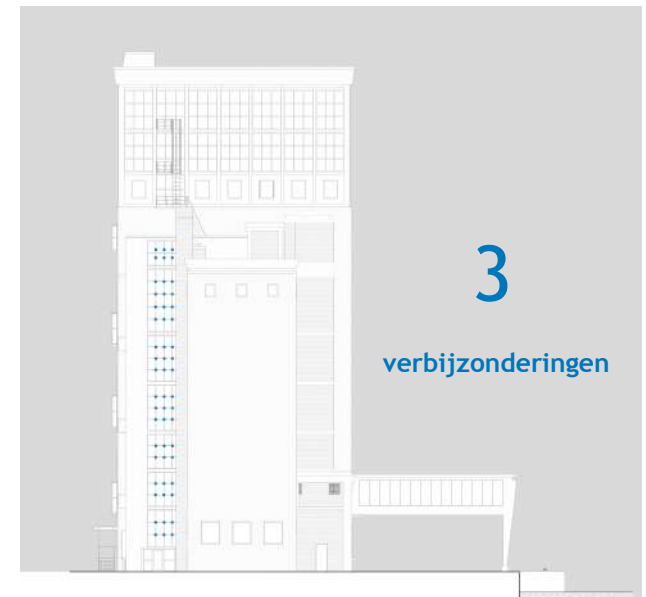
## Oostgevel

1. **gevel:** dicht gevelvlak van beton
2. **gevelopeningen:** gridstructuur van open geveldelen
3. **verbijzonderingen:**
  - patroon van uitstekende lichte betonnen vierkantjes op het grid van de raamkozijnen

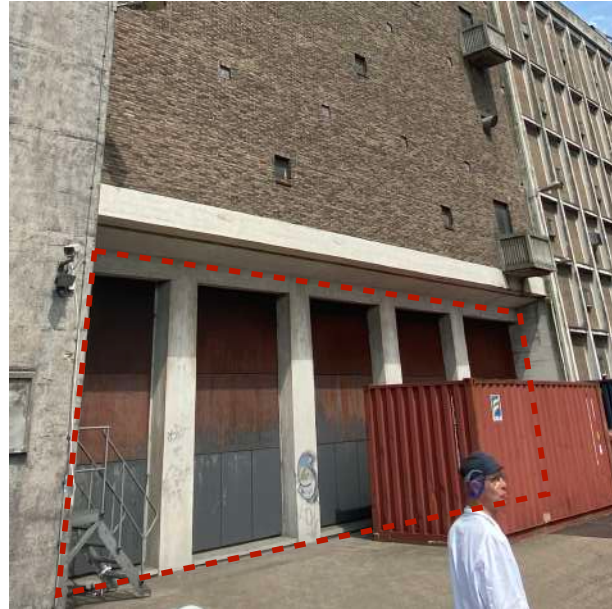
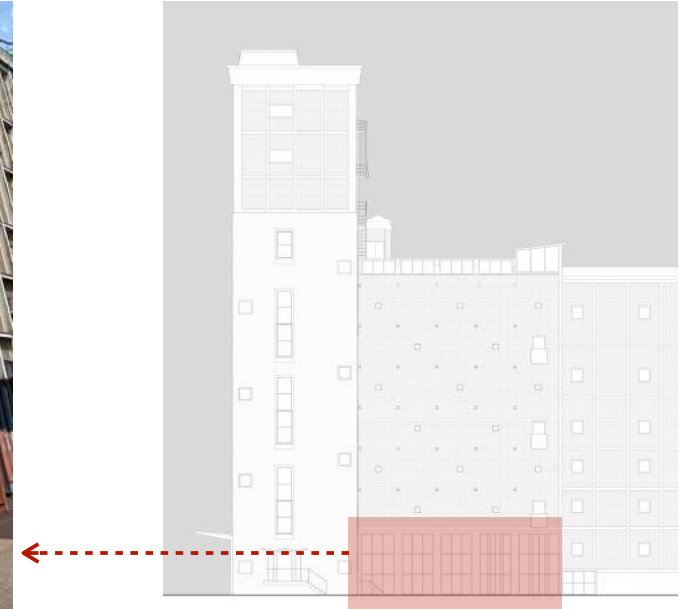
## Zuidgevel verstoringen

- de glazen gevel in de plint is dichtgezet dmv beplating of geheel vervangen

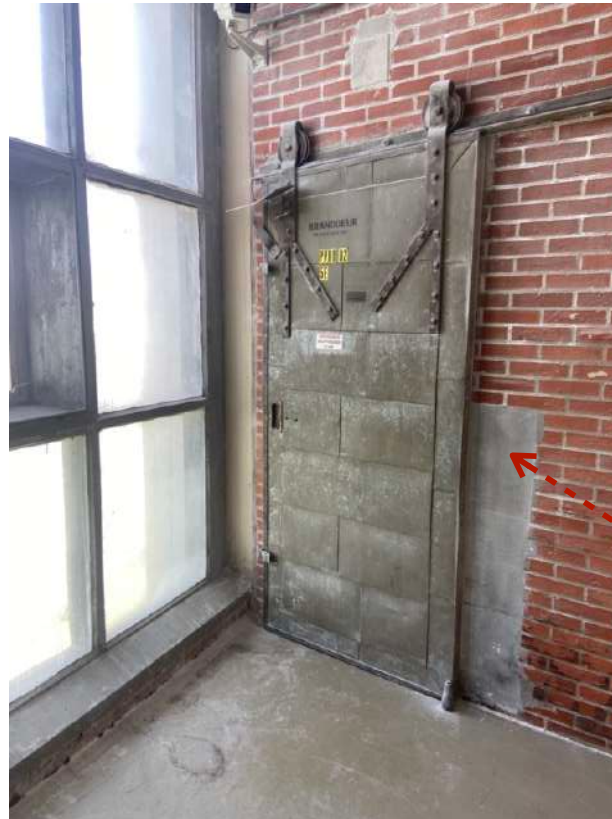
- Handhaven van zoveel mogelijk installaties, machines, meterkasten, elektrotechnische onderdelen en hun sporen (doorvoeren, roosters, staalplaten in vloeren) als mogelijk. Dit moet nog nader geïnventariseerd worden.
- Handhaven van relictten van de gebruikshistorie, zoals de branddeuren (zie foto hiernaast). Deze zijn in het verhaal van de fabriek en de gebruiksfunctie van hoge waarde.

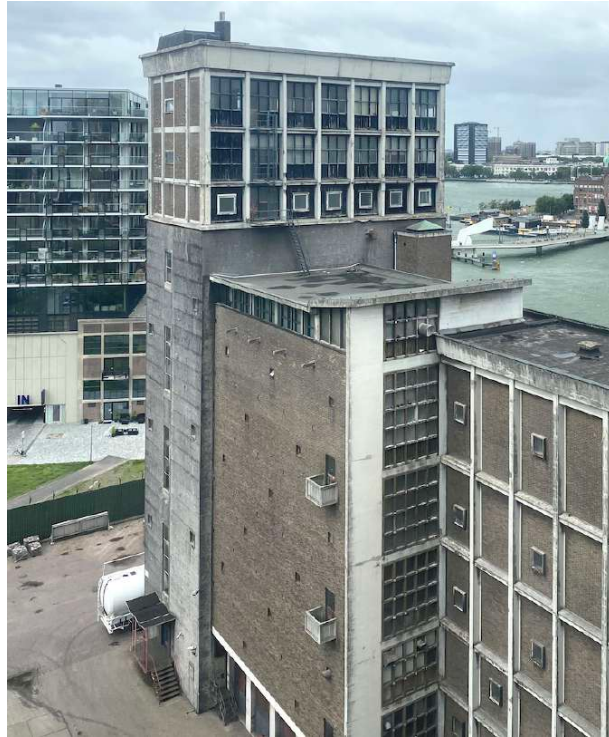
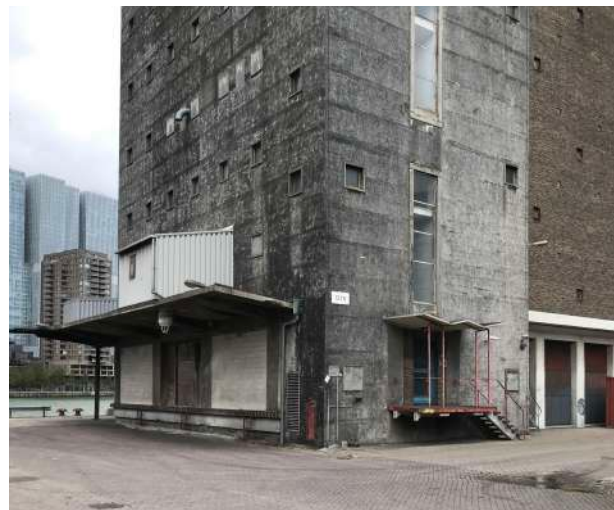
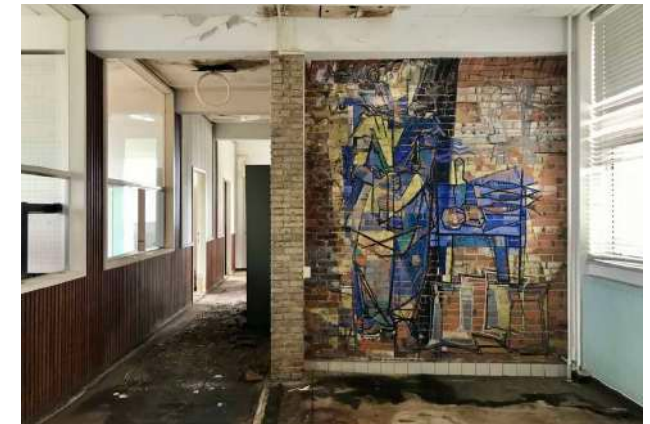
# A4 Zakkenmagazijn & personeelsopbouw - algemeen

Aan het einde van de productielijn werden de producten verpakt en opgeslagen. Het is een vrij gesloten betonnen gebouw, met veelal vierkante raamopeningen. Ook hier werd de gevel afgewerkt met opgespoten bitumen. Op de begane grond aan de westzijde, werd een grote betonluifel aangebracht tbv laden en lossen. Een trapje met een sierlijke luifel geeft aan de zuidzijde toegang tot het trappenhuis naar de personeelsopbouw.

Vermoedelijk als markante beëindiging van de totale compositie wordt, net als het motorhuis op het silogebouw, bovenop het zakkenmagazijn een volume geplaatst dat bestaat uit een 'open' betonskelet.

Hier bevonden zich o.a. een woning, kantoren en laboratorium. Er zijn enkele interessante oorspronkelijke interieurelementen aanwezig: een muurschildering en een trap. De trap loopt door tot het dak(terras), waarbij de hoge kenmerkende dakrand als balustrade fungeert. Veel kozijnen en indelingen van dit bouwdeel zijn niet meer origineel.

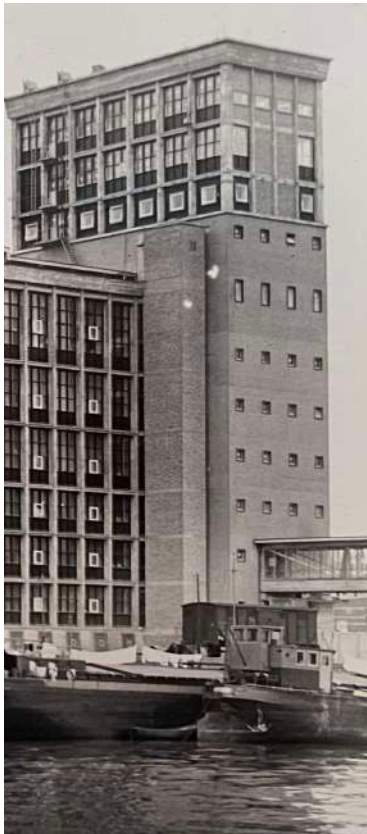
## Noordgevel

1. **gevel:** massieve gevel, duidelijke kroonlijst
2. **gevelgrid:** betonnen grid boven massieve onderbouw
3. **gevelopeningen:** patroon van raamopeningen
4. **verbijzonderingen:**
  - gangway naar kade
  - toren in de aansluiting op bouwdeel A2/A3
  - afwijkende raamvormen

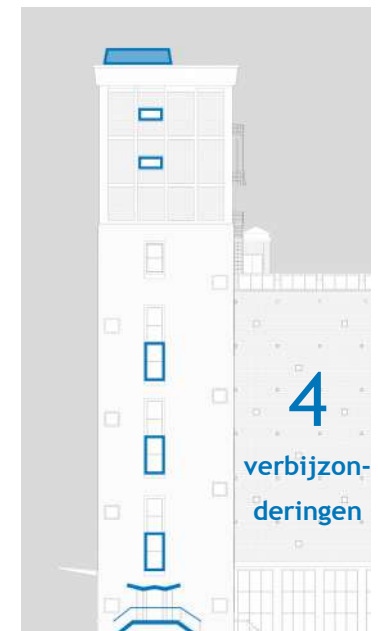
## Zuidgevel

1. **gevel:** massieve gevel, duidelijke kroonlijst
2. **gevelgrid:** betonnen grid boven massieve onderbouw
3. **gevelopeningen:** patroon van raamopeningen
4. **verbijzonderingen:**
  - dakopbouw
  - entree met dubbele trap en luifel
  - afwijkende raamvormen
  - erkers

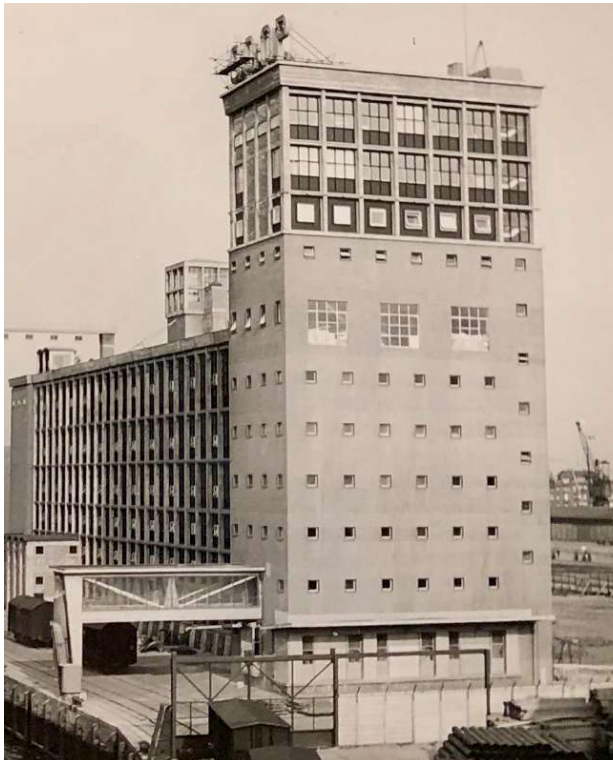
## Westgevel

1. **gevel:** massieve gevel, duidelijke kroonlijst
2. **gevelgrid:** betonnen grid boven massieve onderbouw
3. **gevelopeningen:**
  - patroon van gevelopeningen,
  - meer typen raamopeningen, uitzonderingen en verspringingen in het patroon dan in andere gevels
4. **verbijzonderingen:**
  - dakopbouw
  - luifel en pui begane grond
  - verspringing en uitzondering in patroon van gevelopeningen ivm het achterliggend trappenhuis

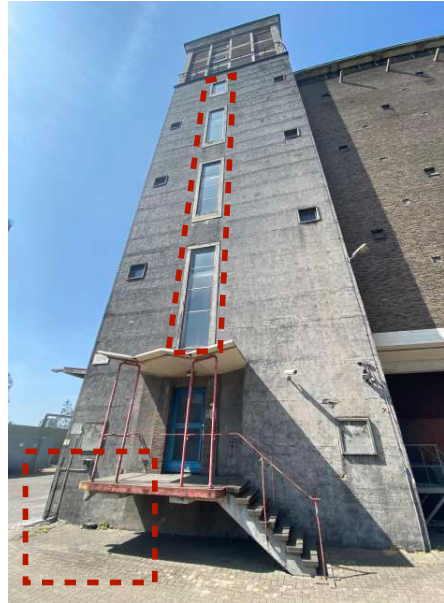
## Zuidgevel verstoringen

- Op het eerste gezicht valt het niet direct op al een verstoring, maar de erkers zijn uit de gevel verdwenen.
- Ter plaatse van de entree met luifel en bordes is de linker trap verwijderd.

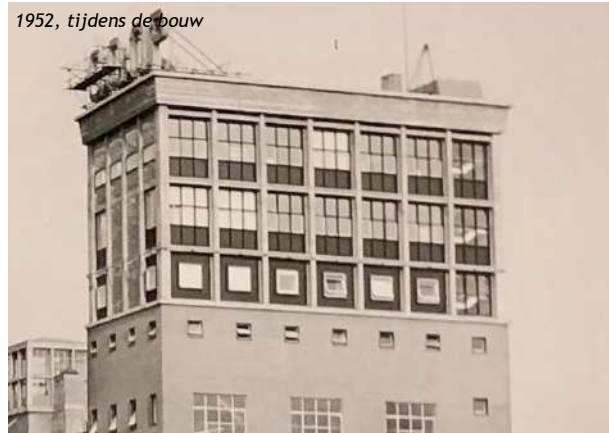
# A4 Personeelsopbouw - analyse raamkozijnen 8e-10e verdieping

In de huidige westgevel zijn enkele opmerkelijke kozijnen aanwezig, zie ook de volgende pagina. Het betreft o.a. een wisselend materiaalgebruik en wisselende indelingen. In de historische analyse van deze gevel zijn wel enkele aanpassingen te zien, maar verder is er geen informatie beschikbaar. Dit zal in de volgende planfase nader uitgezocht en uitgewerkt moeten worden, om vervolgens te kunnen bepalen wat wel/niet gereconstrueerd dient te worden en op welke wijze.

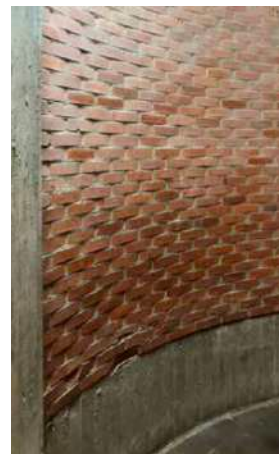
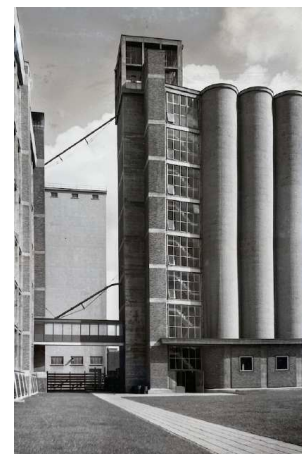
# B silogebouw 1954 - algemeen

Op een rechthoekige onderbouw staan negen ronde betonnen silo's, deze zijn aan de buitenzijde zeer herkenbaar. Op de bovenste laag bevond zich ooit een groot venster aan de zuidzijde, dat is vervallen toen de silo's uit 1966 hier tegenaan gebouwd werden. In de oostgevel bevinden zich 2 ronde terugliggende blindnissen. De silo's zijn aan de buitenzijde afgewerkt met ingestrooid bitumen, conform bouwdelen A1 en A4.

De plint is een rechthoekig volume, bestaande uit een betonskelet met metselwerk invullingen met vierkante raamopeningen. Tegen de oostzijde is later een transformatorruimte gebouwd.

De bovenste verdieping en plint zijn in plattegrond geheel open gehouden. Van boven werd het graan in de silo's gestort, in de plint zijn in het plafond de kenmerkende openingen van de silo's te zien.

Het elevator- en trappenhuis zit aan de noordzijde van het gebouw. Het bestaat uit een betonskelet met metselwerk vlakvullingen en tpv de trap glasinvullingen. Bovenop het gebouw staat het motorhuis; een kubusvormig betonskelet ingevuld met glas. Zowel elevatorhuis als trappenhuis zijn met bedekt met een piramidevormig dak, weliswaar in een andere uitvoering.

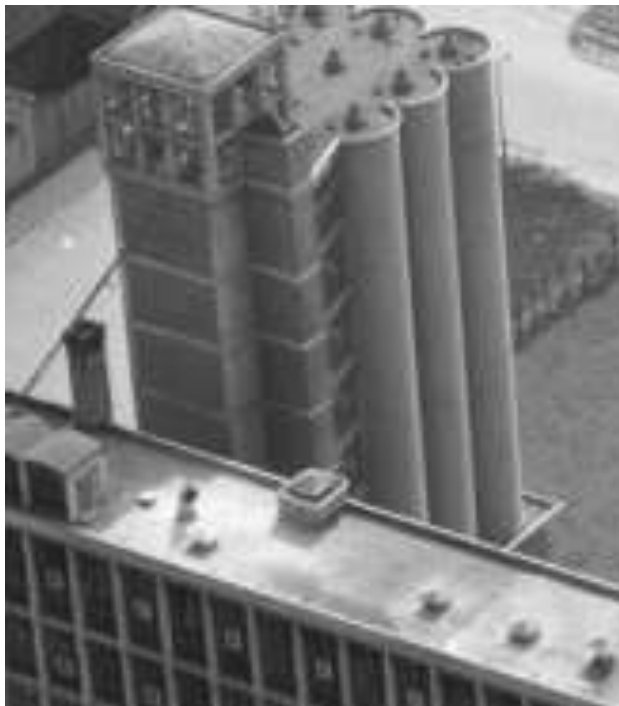
## Noordgevel

1. **gevelgrid:** betonnen grid met veelal metselwerk invullingen
2. **gevelopeningen:** 9-ruits pui in het betonnen grid van het motorhuis
3. **verbijzonderingen:**
  - bekroningen op motorhuis en trappenhuis
  - te openen ramen in het midden van de pui, dit raam lijkt ook andere kleur te hebben

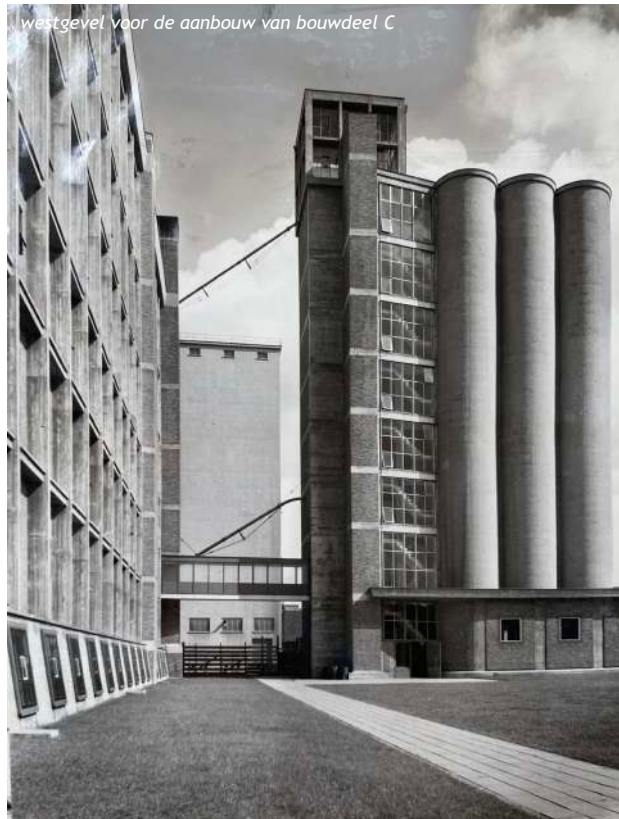
## Westgevel

Een deel van de westgevel is niet meer zichtbaar door de aanbouw van bouwdeel C in 1966.

1. **gevelgrid:** betonnen grid (elevatorhuis en motorhuis), met invullingen van metselwerk of glas
2. **gevelopeningen:** puien in het betonnen grid
3. **verbijzonderingen:**
  - luifel boven entree
  - bekroningen op motorhuis en trappenhuis
  - te openen ramen in de puien

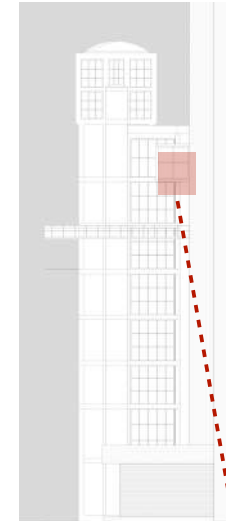
## Westgevel verstoringen

- een later aangebrachte loopbrug heeft een gat geponst in de gevel

- sloop transformator huisje voor oostgevel, het is onbekend of daarachter nog de oorspronkelijke oostgevel aanwezig is
- sloop van loopbruggen en herstel gevels

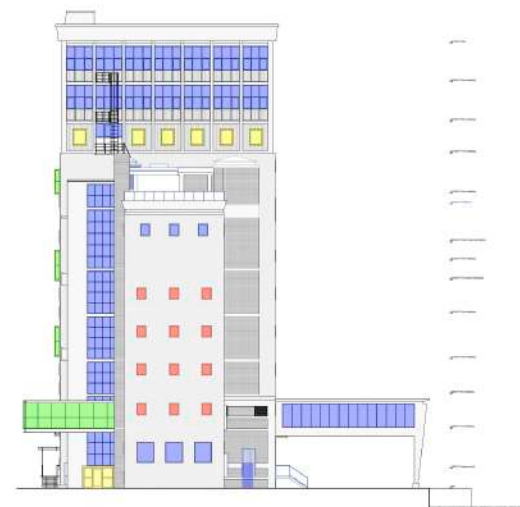
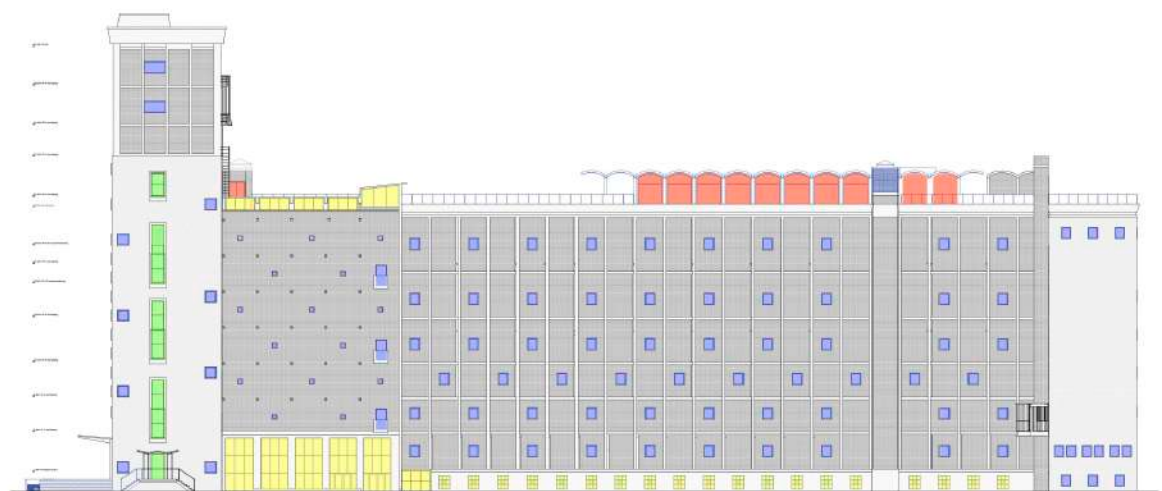
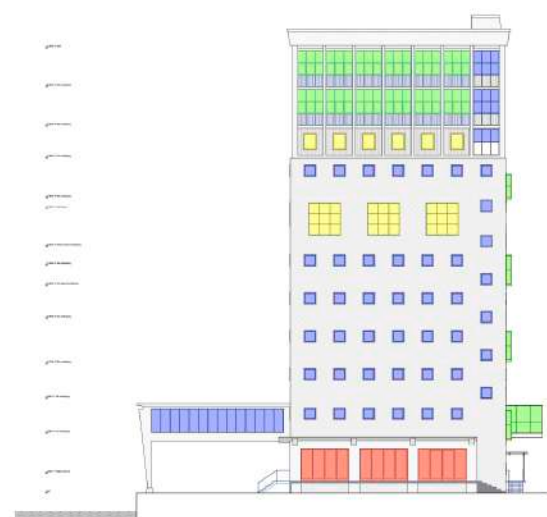
| Codrico Rotterdam | | Bouwdeel A | | | omgang gevelopeningen | | tekening nr. | |

waterzijde noordgevel

oostgevel

landzijde noordgevel

Type glas en/of plaatsing achterzetraam nader te bepalen!
