fase  
Omgevingsvergunning

object  
**Meelfabriek Codrico  
Rotterdam**

**Visie Restauratie &  
Verduurzaming**

**1meter98**  
Architecten

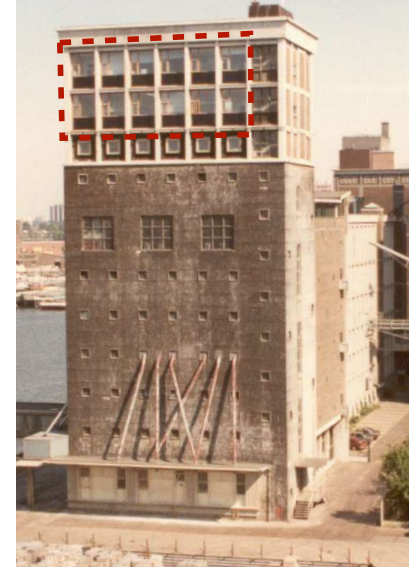
gewijzigde pui-indelingen eind jaren '60 [bron: HNI]

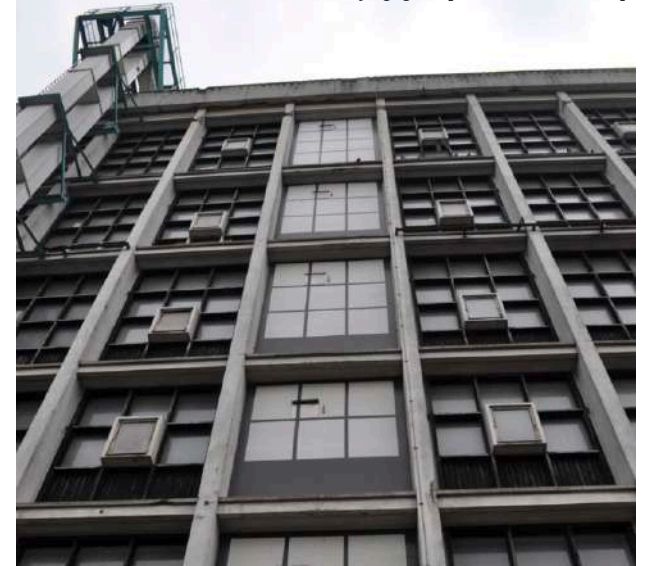
herstelde travee aan de noordzijde met geschilderde kozijnindeling, waardoor de installaties naar binnen zijn gegaan [bron: Crimson 2020]

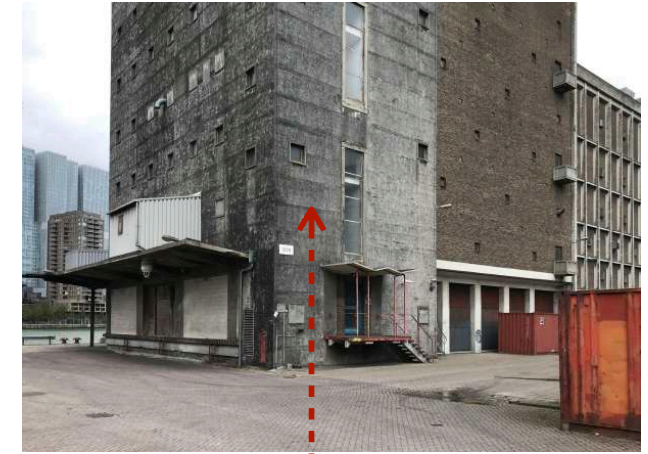
deel van het beton is afgewerkt met een laag bitumen met zand en schelpjes

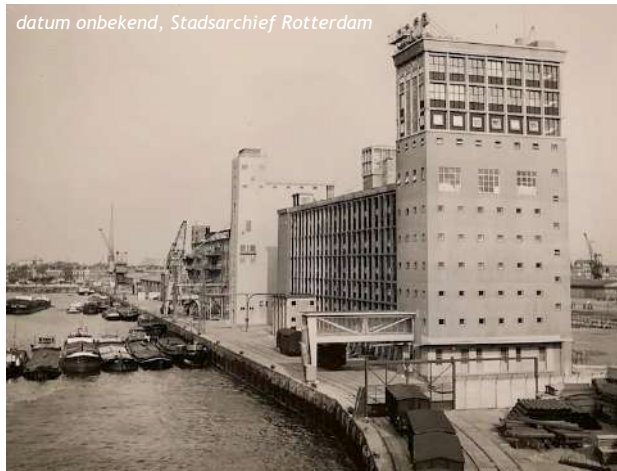
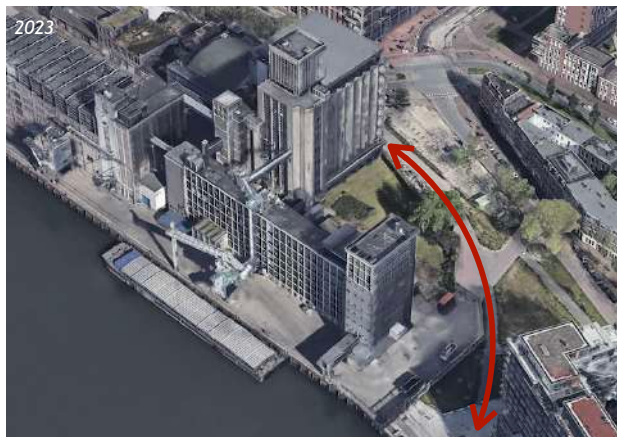
Spoorlijn. Situatietekening bestaand [bron: Winhov, 2023]

- De spoorlijnen zijn gedeeltelijk nog aanwezig. Daarnaast is het tracé van de zuidelijke spoorlijn in de nieuwe bestrating van de wijk herkenbaar gemaakt.
- De aanwezige kraan is een belangrijk object behorend bij het karakter van de kade.

- Aanwezige relictten (2023)
- Oorspronkelijke kade objecten (1952)
- spoorlijn in de bestrating geaccentueerd

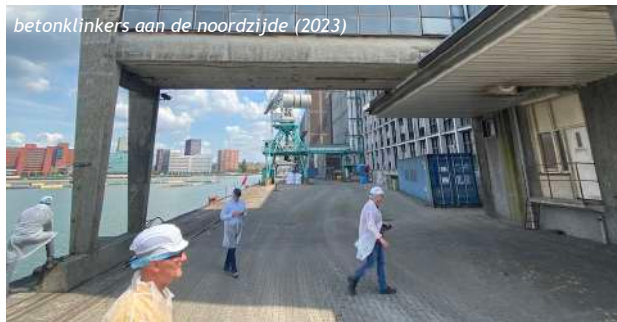
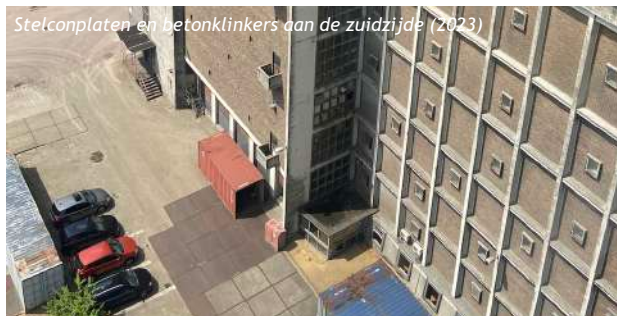
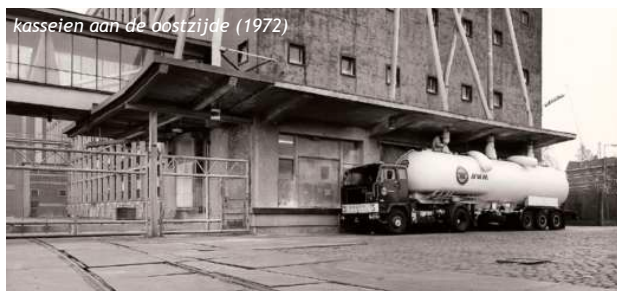
Terreininrichting bestaand (2023) [situatietekening bestaand, bron: Winhov, 2023]

- Aan de noordzijde is de kade volledig bestraat met betonklinkers.
- Aan de zuidzijde is de terreininrichting rommelig. Mogelijk zijn er Stelconplaten van de noordzijde naar de zuidzijde verplaatst.
- Op een foto van 1972 is een gedeeltelijke bestrating van kasseien te zien, of deze oorspronkelijk is en nu nog aanwezig zal aanvullend (locatie)onderzoek uit moeten wijzen.

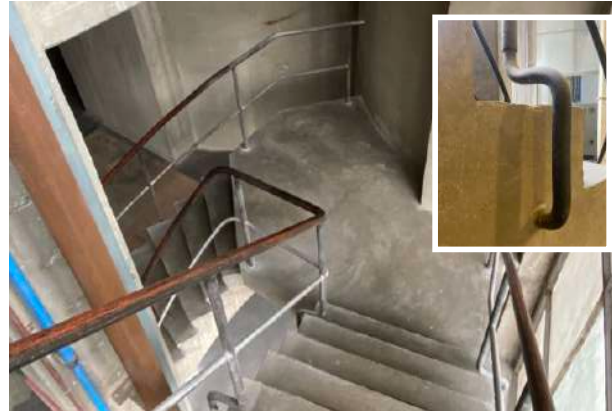
B.T1

- Betonnen trappen
- In het werk gestort
- Leuningen aan de binnenzijde/binnenbocht trap
- Waarschijnlijk smeedijzeren leuning op smeedijzeren spijlen, op ruime afstand van elkaar (niet conform bouwbesluit)

- Trappenhuis over de gehele hoogte van B
- Los van pui

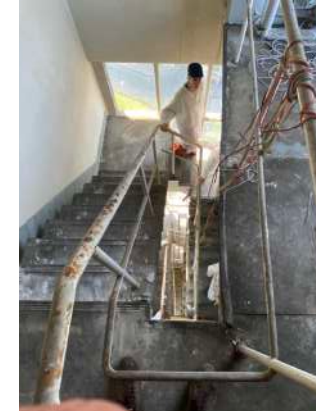
A4.T3

- Trappenhuis over de gehele hoogte van A4
- Trap met afstand tot de wand
- Betegelde plint
- Onderzoek nodig naar oorspronkelijkheid afwerking.

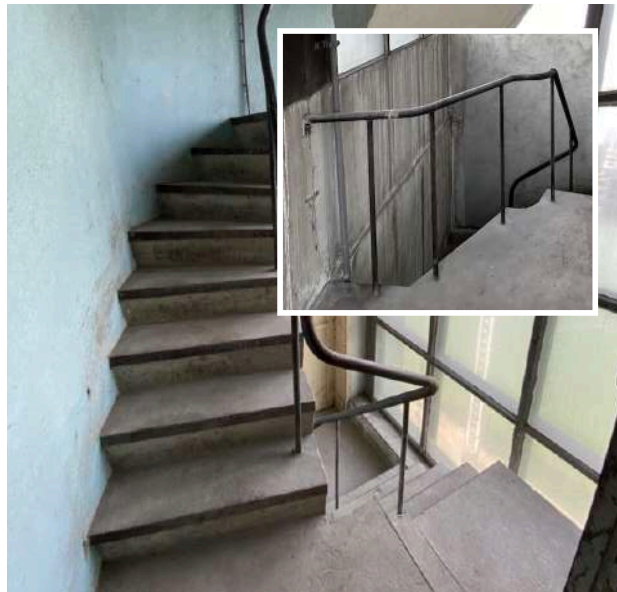
A2.T1

- Hoofdtrappenhuis in A2, van kelder tot dakopbouw
- Stalen banden (vgl stelcon)
- Begeleidende wand (scheiding met productievloer) is gekromd.
- Achterzetraam in het trappenhuis is niet gewenst.

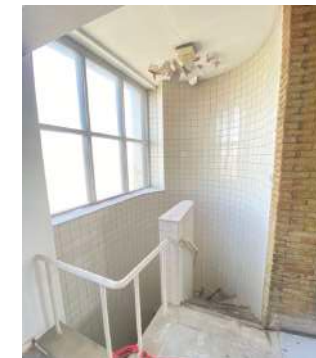
A4.T7

- Trappenhuis op de negende en tiende verdieping
- Betegeld

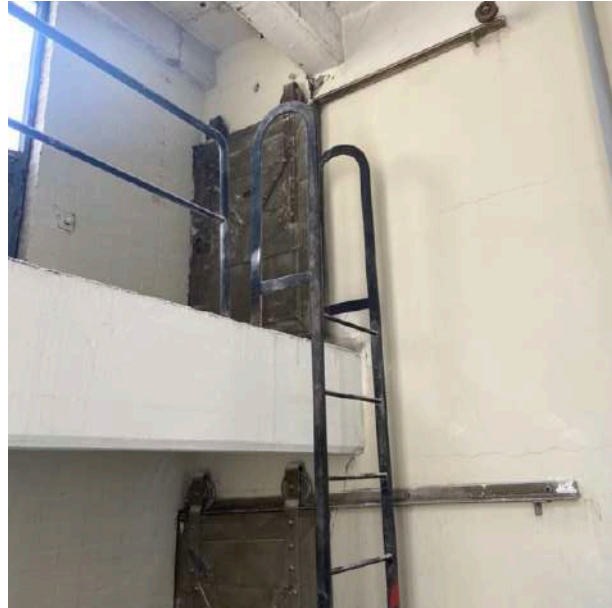
A3.T3

- Trap naar tussenverdieping
- Kenmerkend voor gebruiksgeschiedenis van de fabriek.

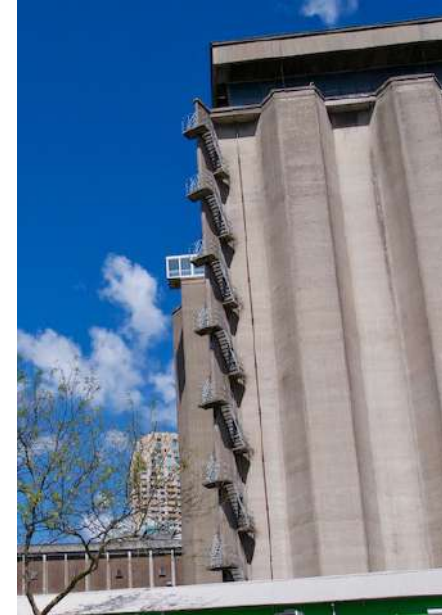
C.T2

- Vluchttrap over de gehele hoogte van C
- Een voorbeeld van een zorgvuldig mee ontworpen vluchttrap die tevens een fraaie beëindiging is van het bouwvolume
- Betonnen trap, in het werk gestort

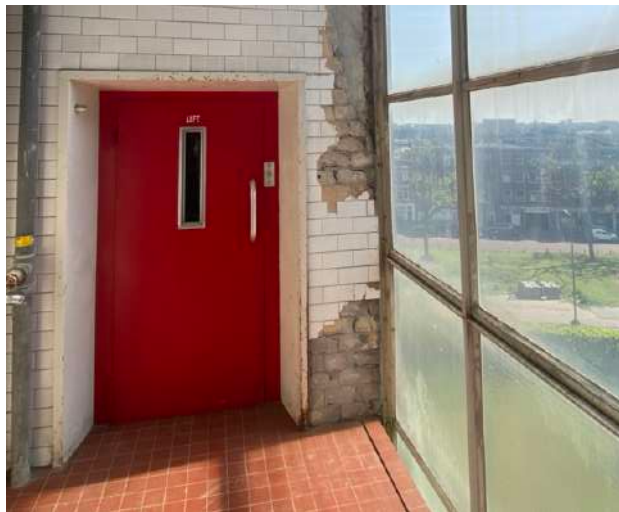
Liftdeur en liftbediening C.L1

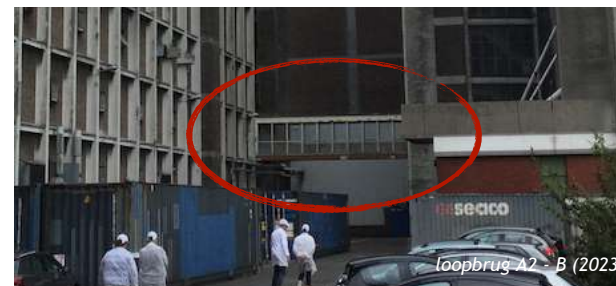
## Loopbrug A2- B

- Oorspronkelijk
- Uitgangspunt is herstel van bestaande loopbrug, vervanging alleen indien een slechte staat hier aanleiding toe geeft.

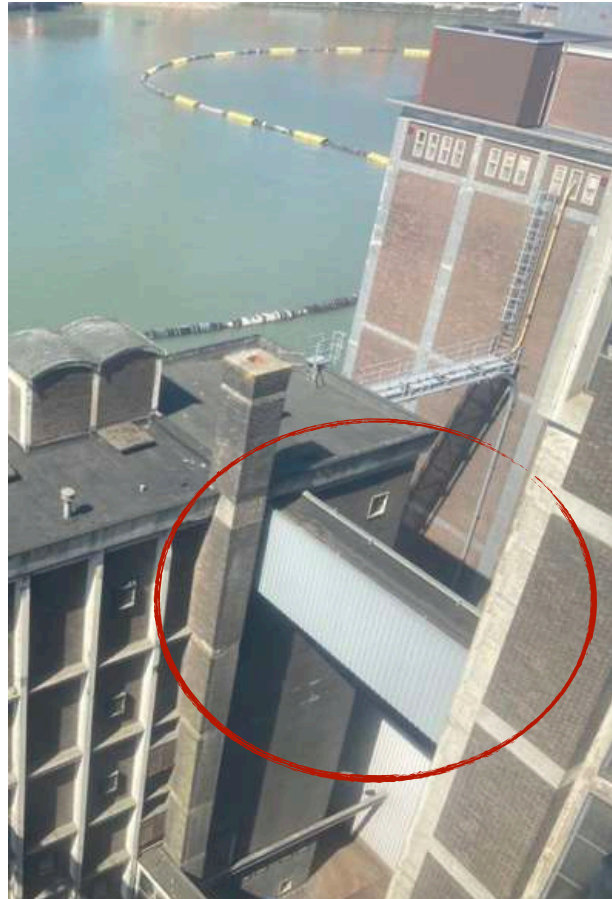
- Later toegevoegd
- Datum onbekend
- Functie onbekend
- Verstorend in gevelvlak A1 en A2
- Niet passend in complex qua materialisatie

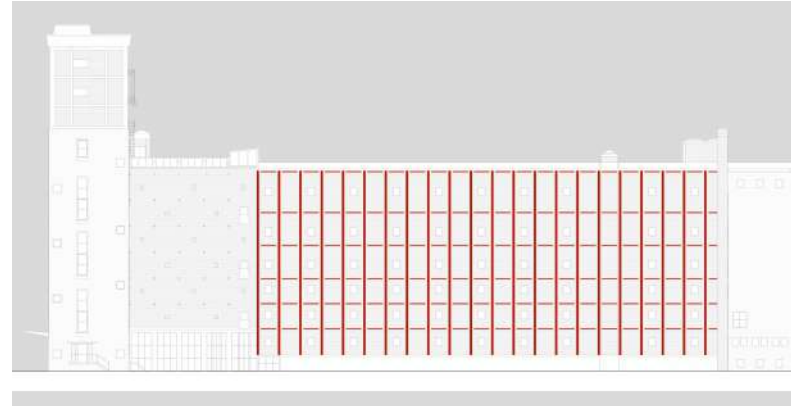
1. **gevelgrid:** betonraster, waarvan de verticale ribben net dominanter zijn dan de horizontale doordat zij doorlopen over de gehele hoogte
2. **verdiepingshoogte:** de naar boven toe oplopende verdiepingshoogte is terug te zien in de pui-indeling
3. **bloemkozijnen:** in alternerende traveeën
4. **verbijzonderingen:**
  - op 1 bouwlaag bloemkozijnen in verspringende traveeën
  - vooruitspringend metselwerk tpv huidige liftschaft
  - vooruitspringende schoorsteen

1  
gevelgrid

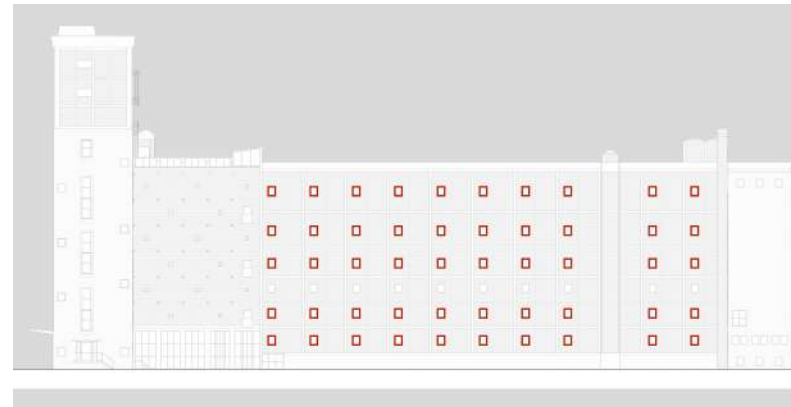
2  
verdiepings-  
hoogte

3  
bloemkozijnen

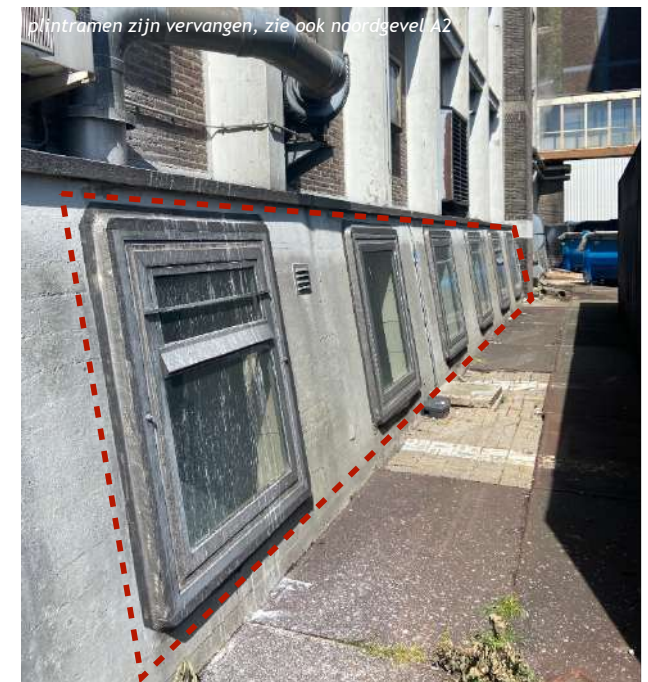
Op enkele plaatsen is de zuivere gevel-indeling aangetast en verstoord:

- Enkele verstoringen zijn zichtbaar: raamopeningen zijn vervangen door roosters, soms zijn roosters in dichte metselwerkvlakken geplaatst
- De plintramen zijn vervangen voor ramen zonder roedeverdeling en in een ander materiaal

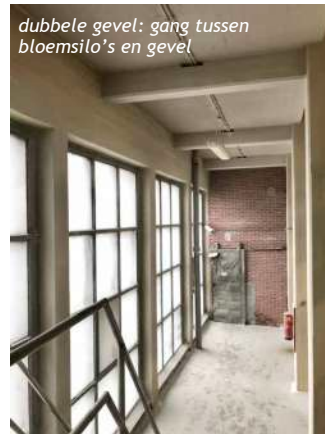
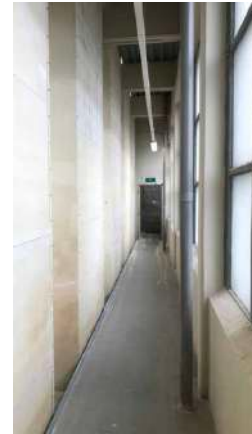
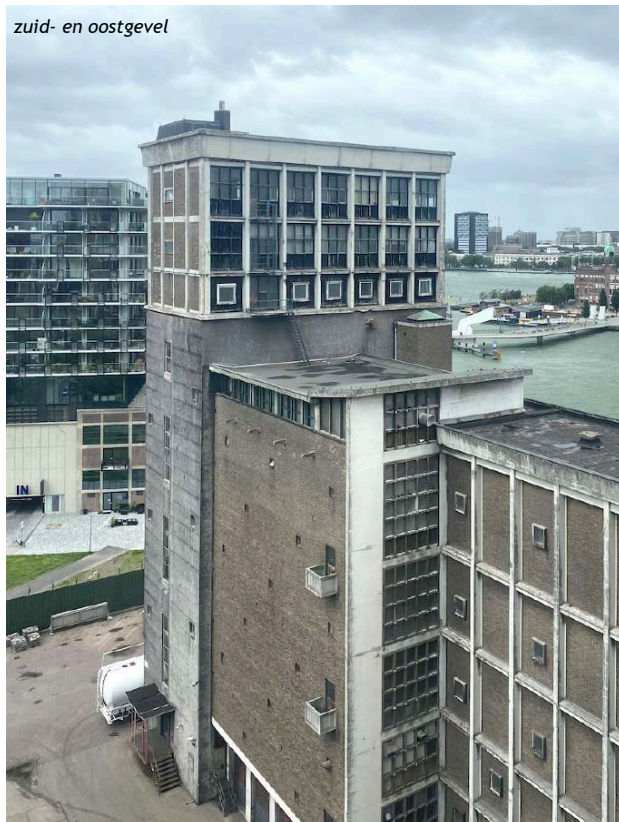
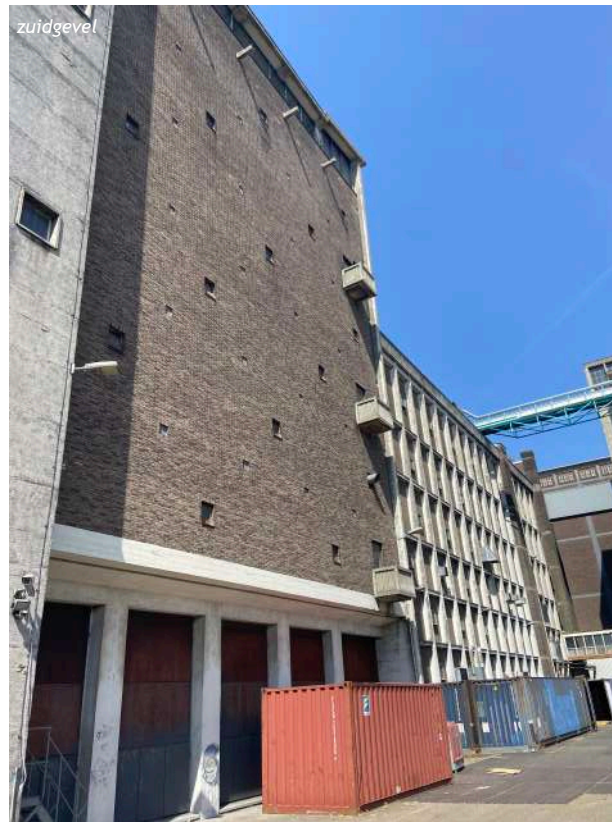
# A3 Bloemsilo - algemeen

Dit bouwdeel is geen 'zelfstandig' bouwdeel maar is 'ingeschoven' in het veel grotere bouwdeel A2, hierdoor is zij een vreemde eend in de bijt. Dit kan een gevolg zijn van het feit dat de bloemsilo's pas later in het PvE voor Vegter zijn toegevoegd [bron: Crimson], toen het schetsontwerp voor de rest van de fabriek al gereed was. Het bouwdeel is alleen zichtbaar op het dak en aan de zuidzijde. Opmerkelijk is dat de zuidgevel een rijkere decoratie kent dan de overige gevels van de fabriek. Aan de noordzijde kent zij geen eigen gevel. In het interieur is zichtbaar dat de bloemsilo's zelf nog een eigen wand hebben, waardoor er een soort dubbele gevel ontstaat.

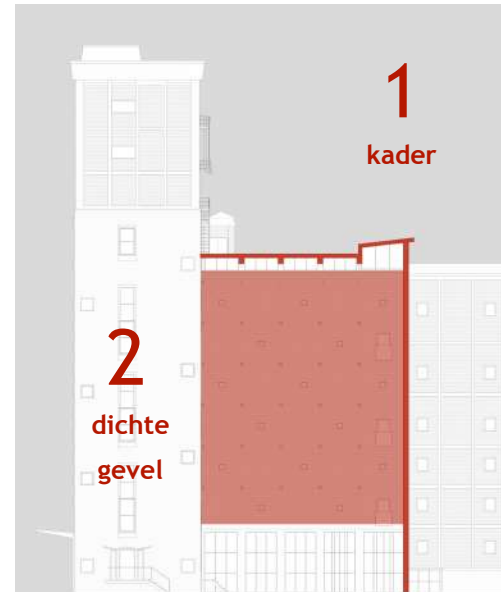
## Zuidgevel

1. **kader:** betonnen kader aan bovenzijde en rechter zijde
2. **gevel:** dichte metselwerk gevel
3. **plint en bekroning:** aan boven- en onderzijde een open gevel
4. **gevelopeningen:** patroon van raamopeningen in het dichte geveldeel
5. **verbijzonderingen:** rijkere decoratie dan elders:
  - balkons
  - patroon van terugliggende dichte vierkantjes
  - spuwers
  - markante dakvorm

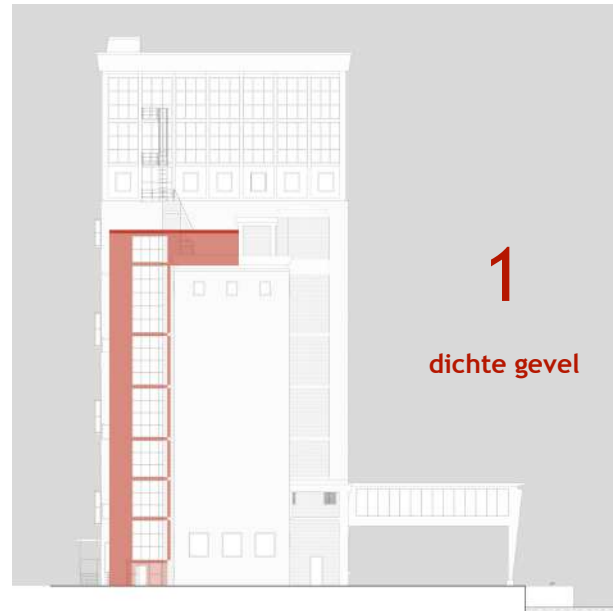
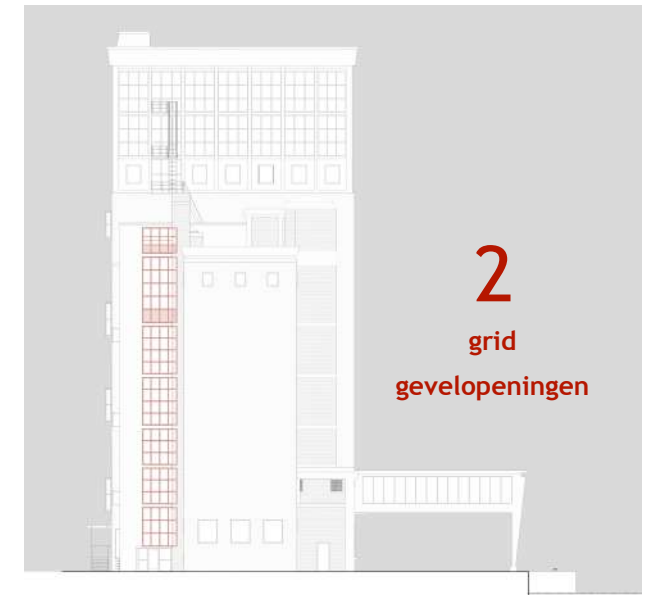
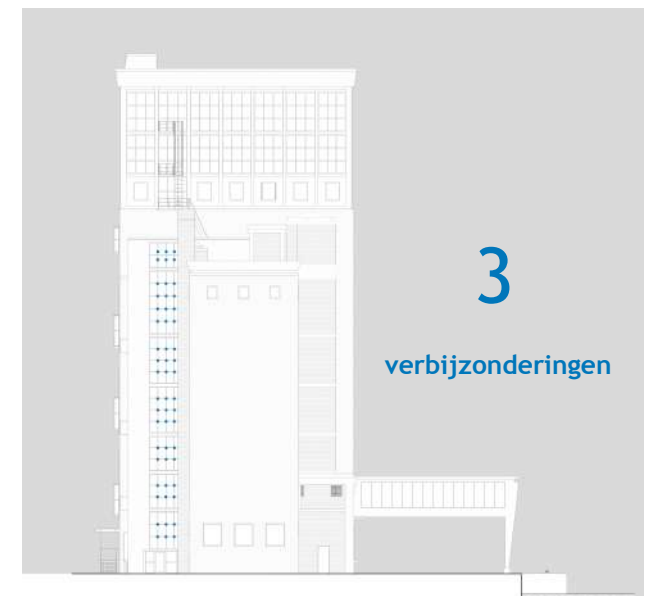
## Oostgevel

1. **gevel:** dicht gevelvlak van beton
2. **gevelopeningen:** gridstructuur van open geveldelen
3. **verbijzonderingen:**
  - patroon van uitstekende lichte betonnen vierkantjes op het grid van de raamkozijnen

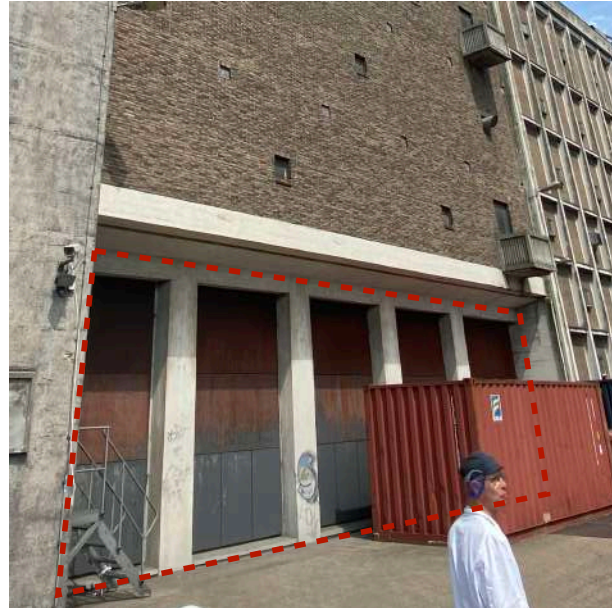
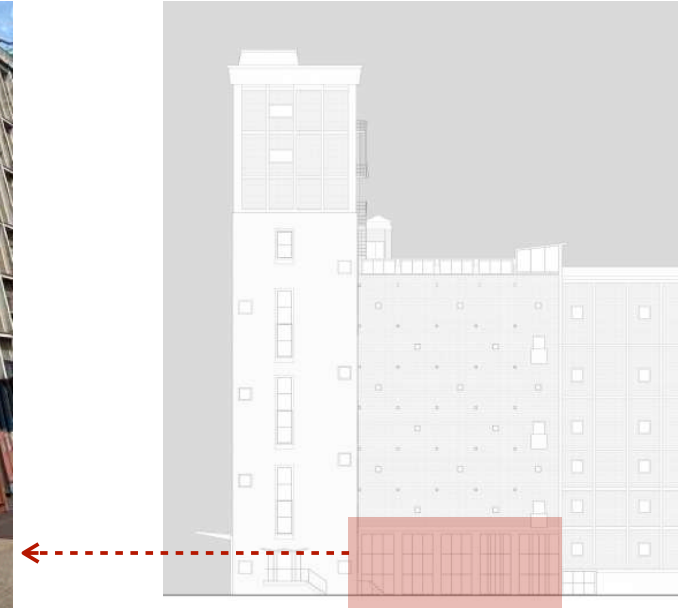
## Zuidgevel verstoringen

- de glazen gevel in de plint is dichtgezet dmv beplating of geheel vervangen

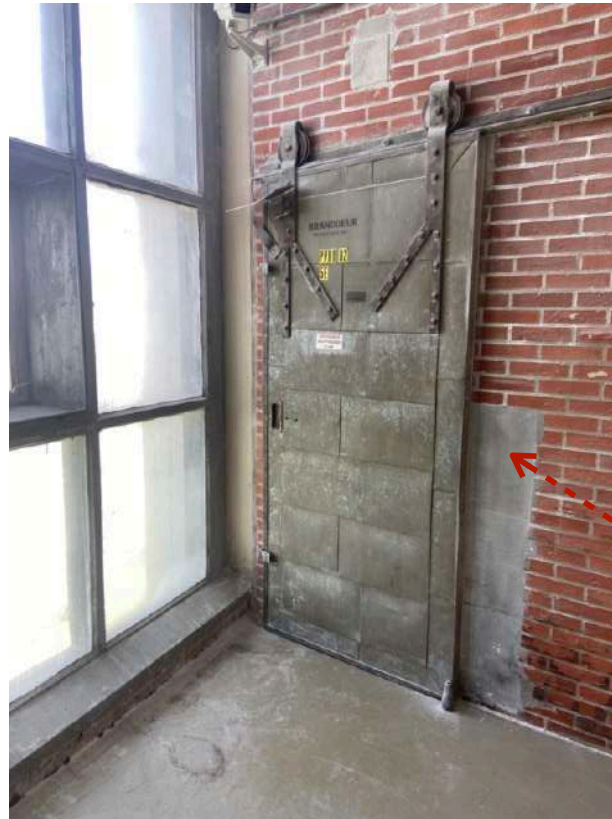
- Handhaven van zoveel mogelijk installaties, machines, meterkasten, elektrotechnische onderdelen en hun sporen (doorvoeren, roosters, staalplaten in vloeren) als mogelijk. Dit moet nog nader geïnventariseerd worden.
- Handhaven van relictten van de gebruikshistorie, zoals de branddeuren (zie foto hiernaast). Deze zijn in het verhaal van de fabriek en de gebruiksfunctie van hoge waarde.

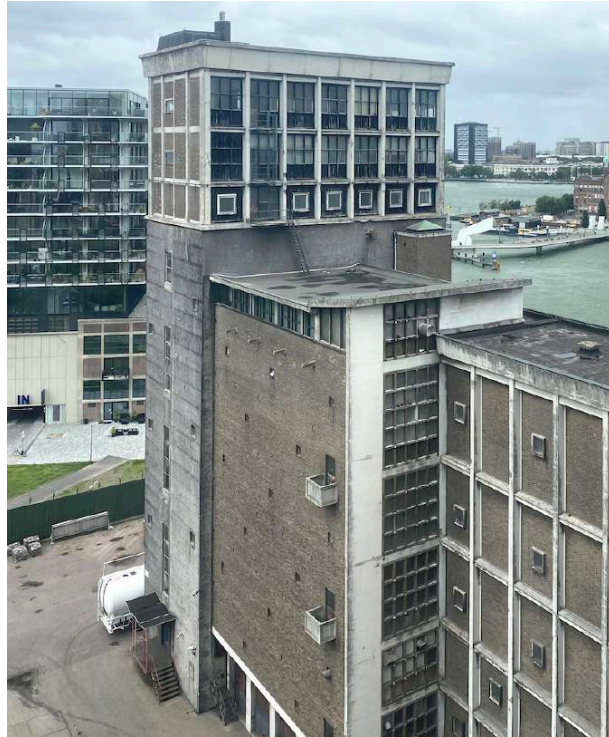
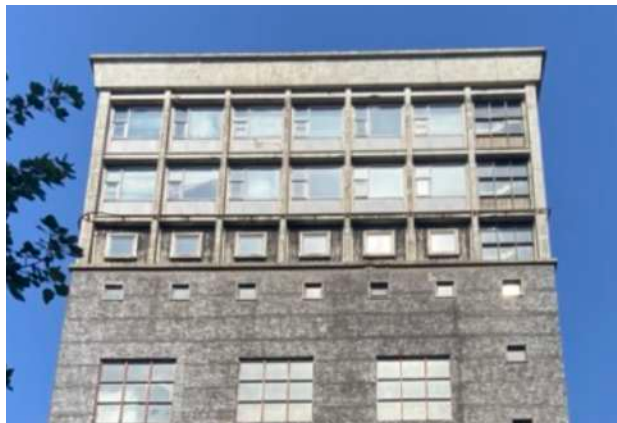
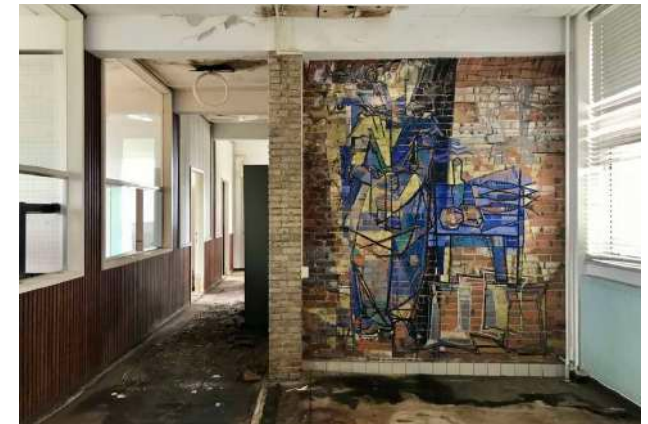
# A4 Zakkenmagazijn & personeelsopbouw - algemeen

Aan het einde van de productielijn werden de producten verpakt en opgeslagen. Het is een vrij gesloten betonnen gebouw, met veelal vierkante raamopeningen. Ook hier werd de gevel afgewerkt met opgespoten bitumen. Op de begane grond aan de westzijde, werd een grote betonluifel aangebracht tbv laden en lossen. Een trapje met een sierlijke luifel geeft aan de zuidzijde toegang tot het trappenhuis naar de personeelsopbouw.

Vermoedelijk als markante beëindiging van de totale compositie wordt, net als het motorhuis op het silogebouw, bovenop het zakkenmagazijn een volume geplaatst dat bestaat uit een 'open' betonskelet.

Hier bevonden zich o.a. een woning, kantoren en laboratorium. Er zijn enkele interessante oorspronkelijke interieurelementen aanwezig: een muurschildering en een trap. De trap loopt door tot het dak(terras), waarbij de hoge kenmerkende dakrand als balustrade fungeert. Veel kozijnen en indelingen van dit bouwdeel zijn niet meer origineel.

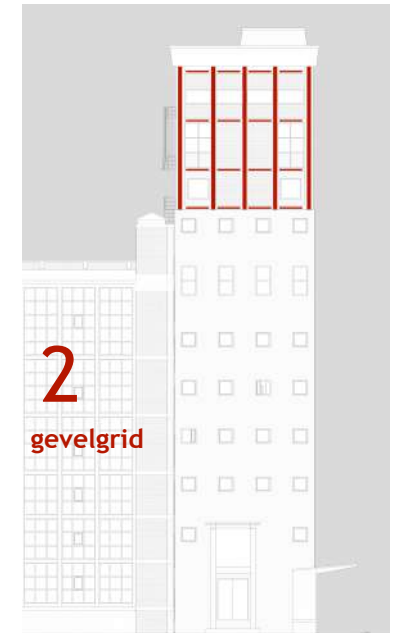
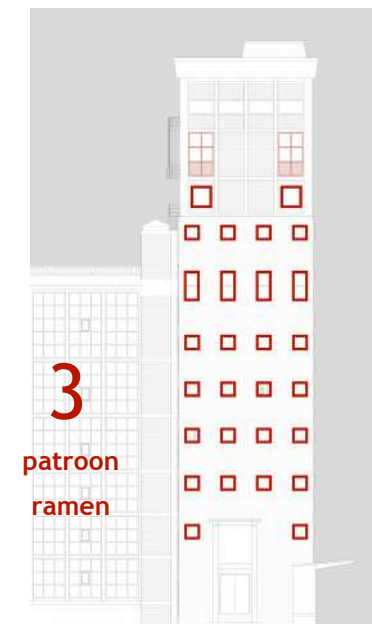
## Noordgevel

1. **gevel:** massieve gevel, duidelijke kroonlijst
2. **gevelgrid:** betonnen grid boven massieve onderbouw
3. **gevelopeningen:** patroon van raamopeningen
4. **verbijzonderingen:**
  - gangway naar kade
  - toren in de aansluiting op bouwdeel A2/A3
  - afwijkende raamvormen

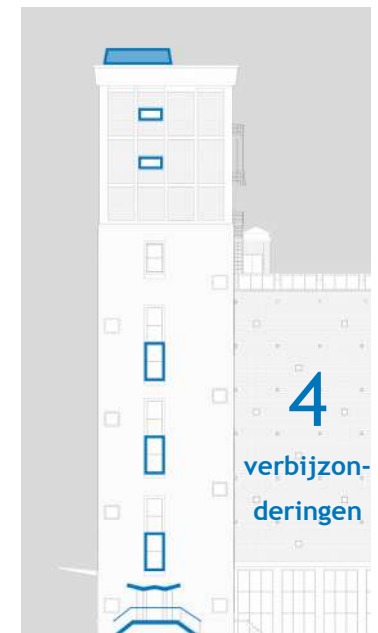
## Zuidgevel

1. **gevel:** massieve gevel, duidelijke kroonlijst
2. **gevelgrid:** betonnen grid boven massieve onderbouw
3. **gevelopeningen:** patroon van raamopeningen
4. **verbijzonderingen:**
  - dakopbouw
  - entree met dubbele trap en luifel
  - afwijkende raamvormen
  - erkers

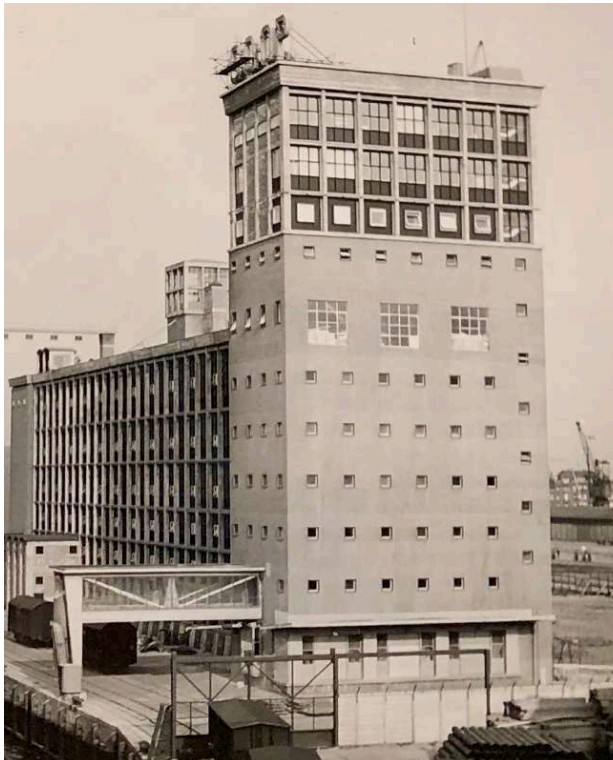
## Westgevel

1. **gevel:** massieve gevel, duidelijke kroonlijst
2. **gevelgrid:** betonnen grid boven massieve onderbouw
3. **gevelopeningen:**
  - patroon van gevelopeningen,
  - meer typen raamopeningen, uitzonderingen en verspringingen in het patroon dan in andere gevels
4. **verbijzonderingen:**
  - dakopbouw
  - luifel en pui begane grond
  - verspringing en uitzondering in patroon van gevelopeningen ivm het achterliggend trappenhuis

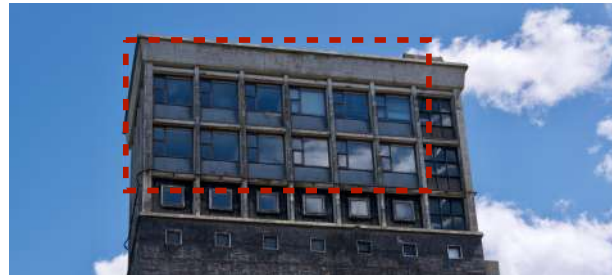
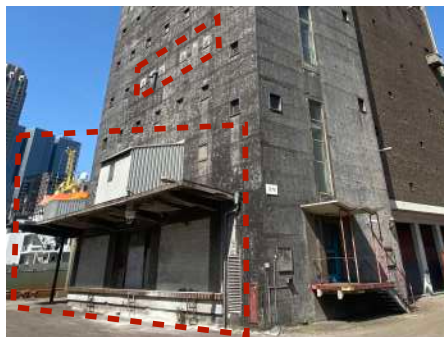
## Westgevel verstoringen

- De pui onder de luifel en het opbouwje op de luifel zijn aangepast en toegevoegd
- Enkele vierkante ramen in het massieve geveldeel zijn dichtgezet
- In de personeelsopbouw zijn de bovenste 2 bouwlagen voorzien van nieuwe gevelpui-indelingen binnen het betonnen grid. Deze indelingen kennen een ander handschrift: zij zijn ineens niet meer symmetrisch zoals veel van de andere pui-indelingen binnen het grid. Tevens zijn zij uitgevoerd in hout, dit materiaal is verder vrijwel nergens toegepast in de gevel.

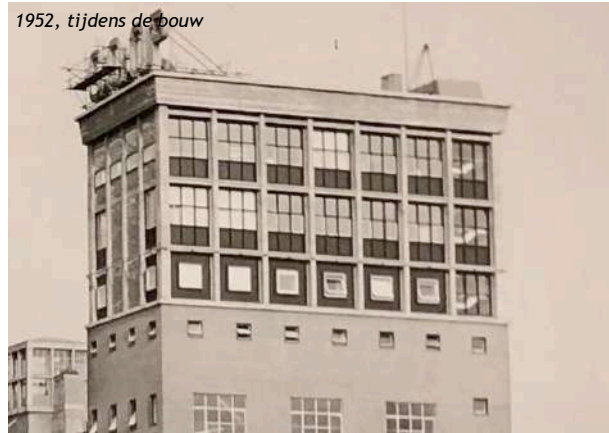
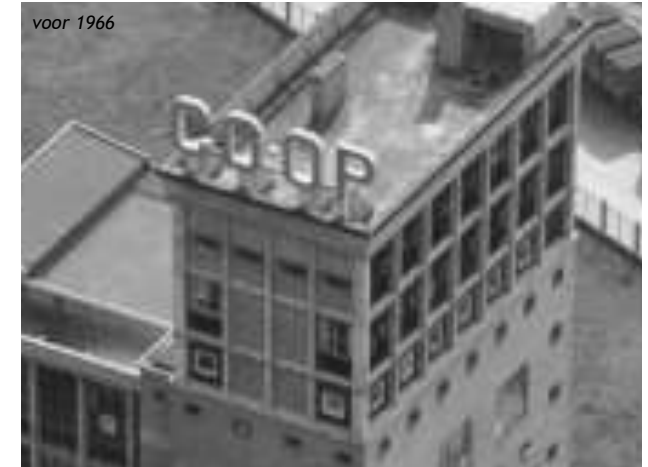
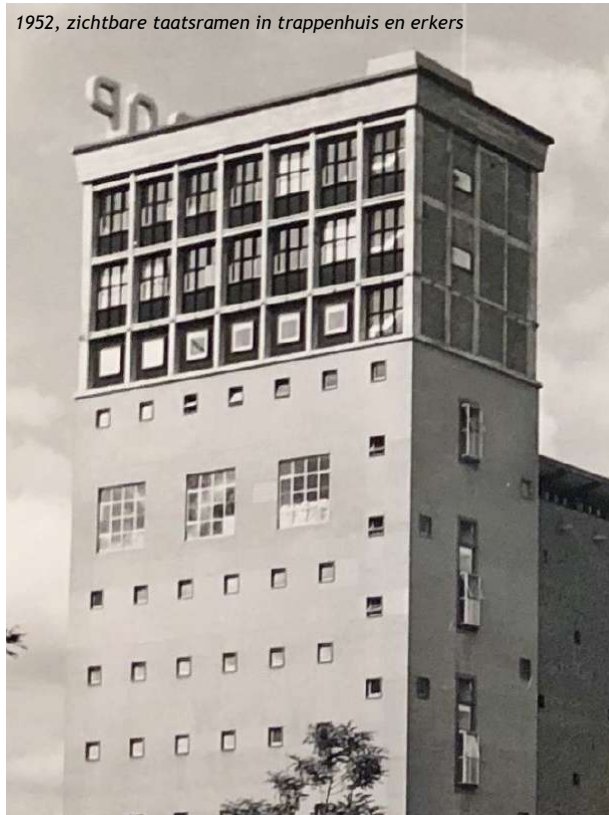
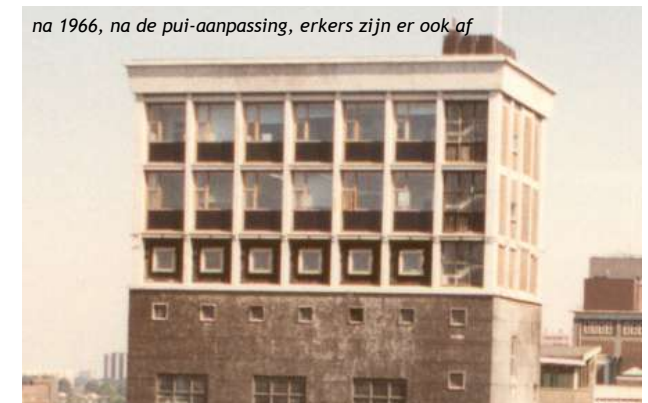
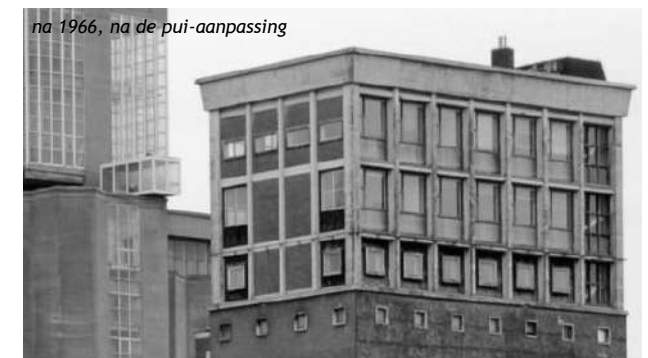
# A4 Personeelsopbouw - analyse raamkozijnen 8e-10e verdieping

In de huidige westgevel zijn enkele opmerkelijke kozijnen aanwezig, zie ook de volgende pagina. Het betreft o.a. een wisselend materiaalgebruik en wisselende indelingen. In de historische analyse van deze gevel zijn wel enkele aanpassingen te zien, maar verder is er geen informatie beschikbaar. Dit zal in de volgende planfase nader uitgezocht en uitgewerkt moeten worden, om vervolgens te kunnen bepalen wat wel/niet gereconstrueerd dient te worden en op welke wijze.

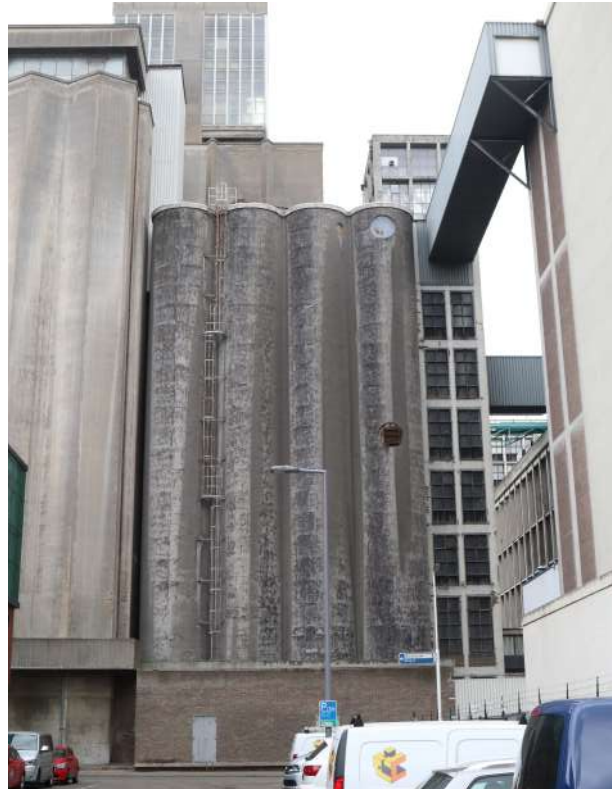
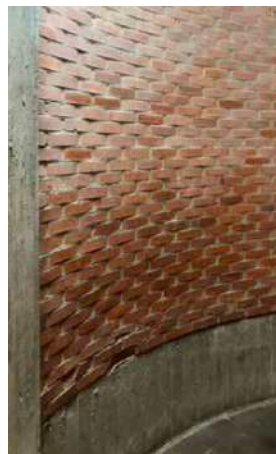
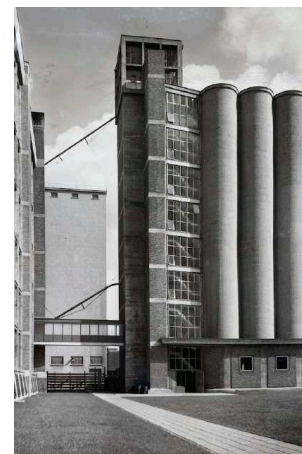
# B silogebouw 1954 - algemeen

Op een rechthoekige onderbouw staan negen ronde betonnen silo's, deze zijn aan de buitenzijde zeer herkenbaar. Op de bovenste laag bevond zich ooit een groot venster aan de zuidzijde, dat is vervallen toen de silo's uit 1966 hier tegenaan gebouwd werden. In de oostgevel bevinden zich 2 ronde terugliggende blindnissen. De silo's zijn aan de buitenzijde afgewerkt met ingestrooid bitumen, conform bouwdelen A1 en A4.

De plint is een rechthoekig volume, bestaande uit een betonskelet met metselwerk invullingen met vierkante raamopeningen. Tegen de oostzijde is later een transformatorruimte gebouwd.

De bovenste verdieping en plint zijn in plattegrond geheel open gehouden. Van boven werd het graan in de silo's gestort, in de plint zijn in het plafond de kenmerkende openingen van de silo's te zien.

Het elevator- en trappenhuis zit aan de noordzijde van het gebouw. Het bestaat uit een betonskelet met metselwerk vlakvullingen en tpv de trap glasinvullingen. Bovenop het gebouw staat het motorhuis; een kubusvormig betonskelet ingevuld met glas. Zowel elevatorhuis als trappenhuis zijn met bedekt met een piramidevormig dak, weliswaar in een andere uitvoering.

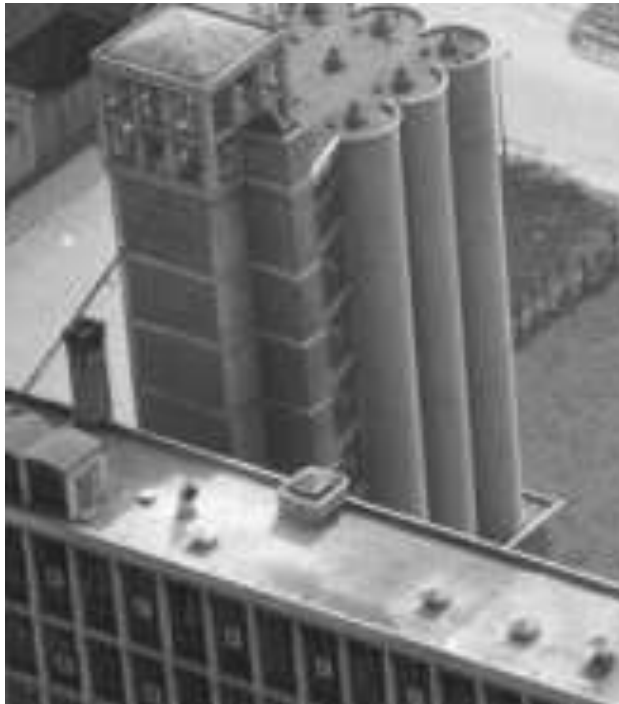
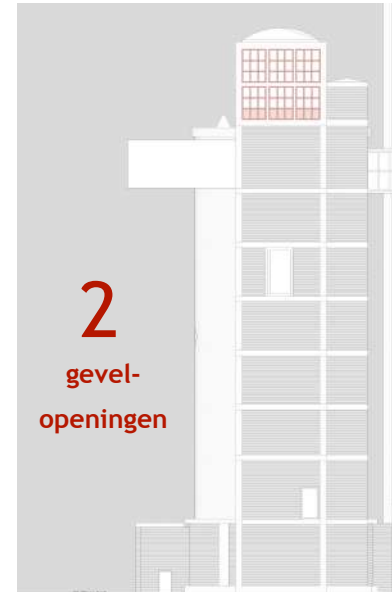
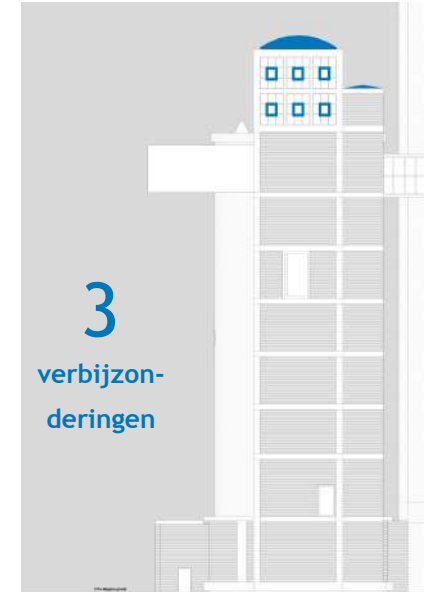
## Noordgevel

1. **gevelgrid:** betonnen grid met veelal metselwerk invullingen
2. **gevelopeningen:** 9-ruits pui in het betonnen grid van het motorhuis
3. **verbijzonderingen:**
  - bekroningen op motorhuis en trappenhuis
  - te openen ramen in het midden van de pui, dit raam lijkt ook andere kleur te hebben

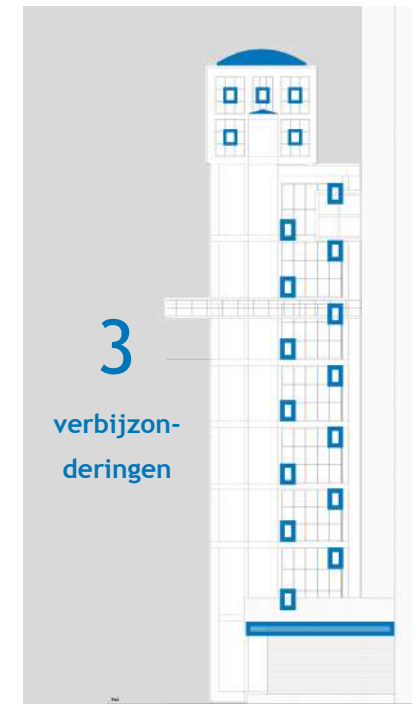
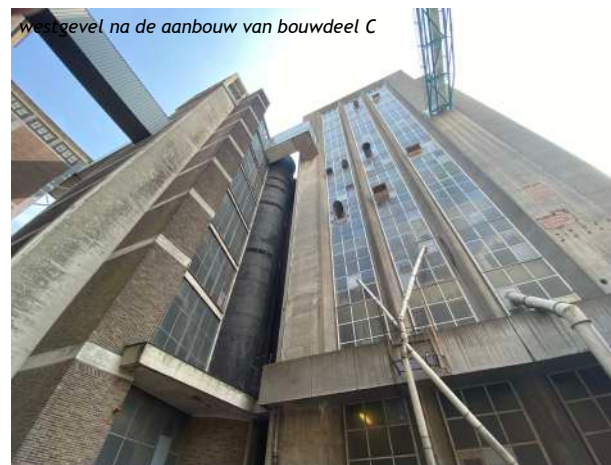
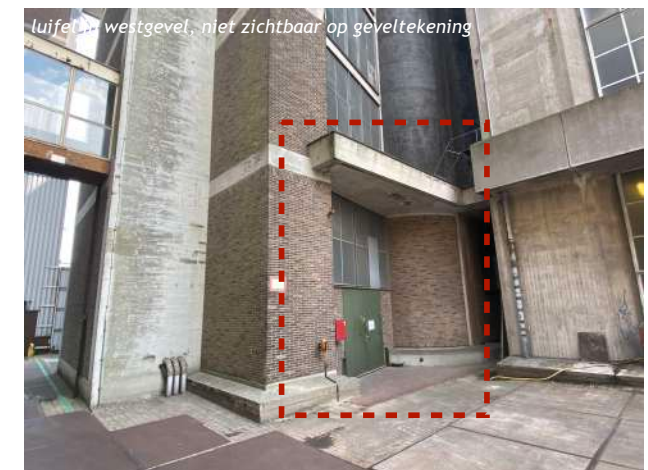
## Westgevel

Een deel van de westgevel is niet meer zichtbaar door de aanbouw van bouwdeel C in 1966.

1. **gevelgrid:** betonnen grid (elevatorhuis en motorhuis), met invullingen van metselwerk of glas
2. **gevelopeningen:** puien in het betonnen grid
3. **verbijzonderingen:**
  - luifel boven entree
  - bekroningen op motorhuis en trappenhuis
  - te openen ramen in de puien

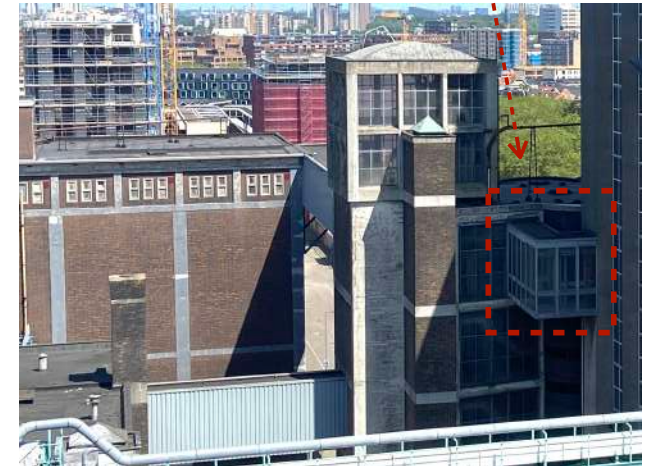
## Westgevel verstoringen

- een later aangebrachte loopbrug heeft een gat geponst in de gevel

- sloop transformator huisje voor oostgevel, het is onbekend of daarachter nog de oorspronkelijke oostgevel aanwezig is
- sloop van loopbruggen en herstel gevels

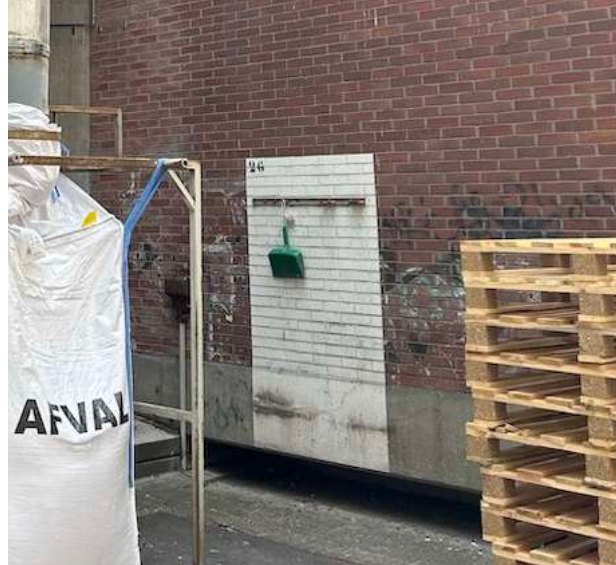
Productielijn relict op de oostgevel van het trafohuis

- Meerdere openingen in de puin voor installaties of pijpen
- Enkele delen zijn dichtgezet
- Openingen in de betonnen gevel voor de nieuwe productielijn. De openingen van de vroegere productielijn zijn dichtgemetseld.

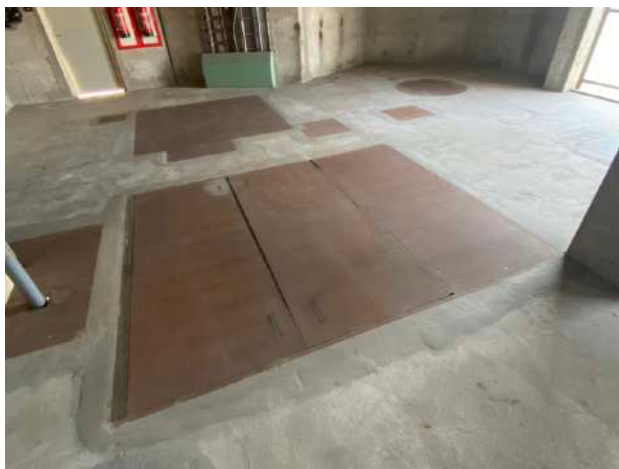
1966, bouw van bouwdeel C, de trafo is reeds aanwezig

- De trafo is oorspronkelijk maar naar onze mening is interventie in dit bouwvolume mogelijk.
- Het is voorstelbaar om de metselwerk gevels van de trafo te vervangen.
- Sloop van het groen gearceerde deel van de luifel is mogelijk omdat deze sterk samenhangt met de daaronder gelegen trafo.
- De horizontale betonnen luifel / plint dient te worden behouden. Ook bij een gevormd 'litteken' bij eventuele sloop van het gedeelte boven de trafo.
- Handhaven van relictten van de gebruikshistorie, zoals installaties en gebruikssporen. Deze zijn in het verhaal van de fabriek en de gebruiksfunctie van hoge waarde. Met name willen we hier het regelbord benoemen (foto rechtsboven).

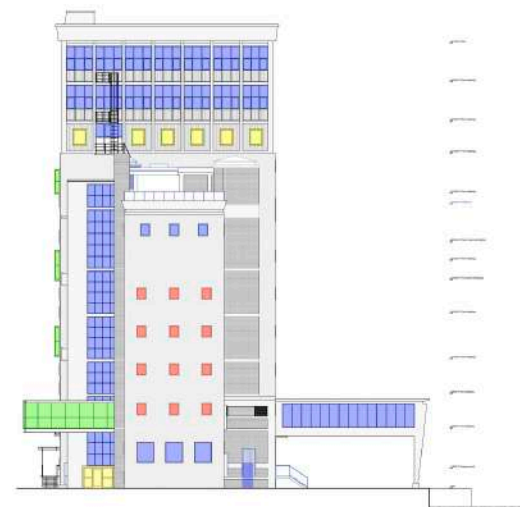
oostgevel

- restauratie: behoud / herstel bestaand (te restaureren) raam, ongeïsoleerde profielen
- reconstructie: nieuw raam als exacte kopie van bestaand, ongeïsoleerde profielen
- renovatie: nieuw raam geïnspireerd op het oude raam, in nieuwe dunne geïsoleerde profielen
- nieuw: nieuw raam in eigen vormgeving, in nieuwe geïsoleerde profielen

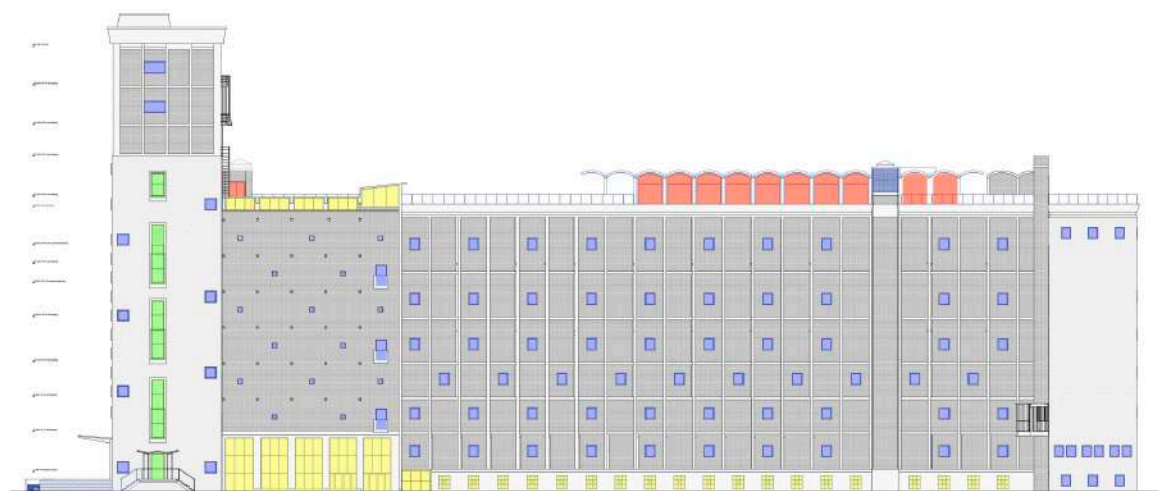
landzijde noordgevel

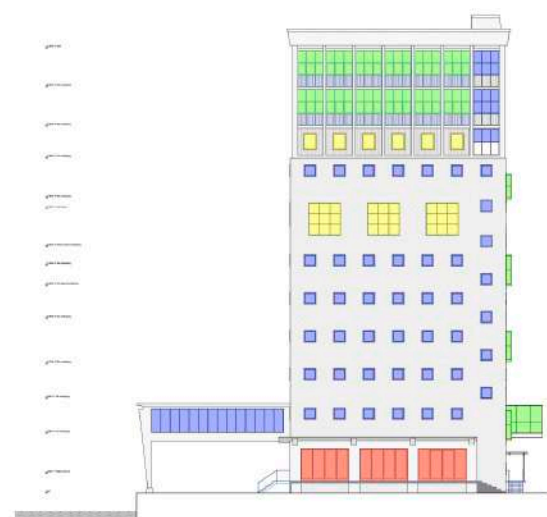
oostgevel
