HaskoningDHV Nederland B.V.  
Industry & Buildings

Aan: Waternet  
Van: Erik Tijdeman  
Datum: 3 maart 2023  
Kopie: Stijn Schoen  
Ons kenmerk: BH8180-RHD-ZZ-XX-NT-N-0008  
Classificatie: Projectgerelateerd  
Goedgekeurd door: Martijn Asschert  
Vrijgave: Thad van der Bruggen  
**Onderwerp: Quickscan effecten geohydrologie t.p.v. damwandconstructie A1**

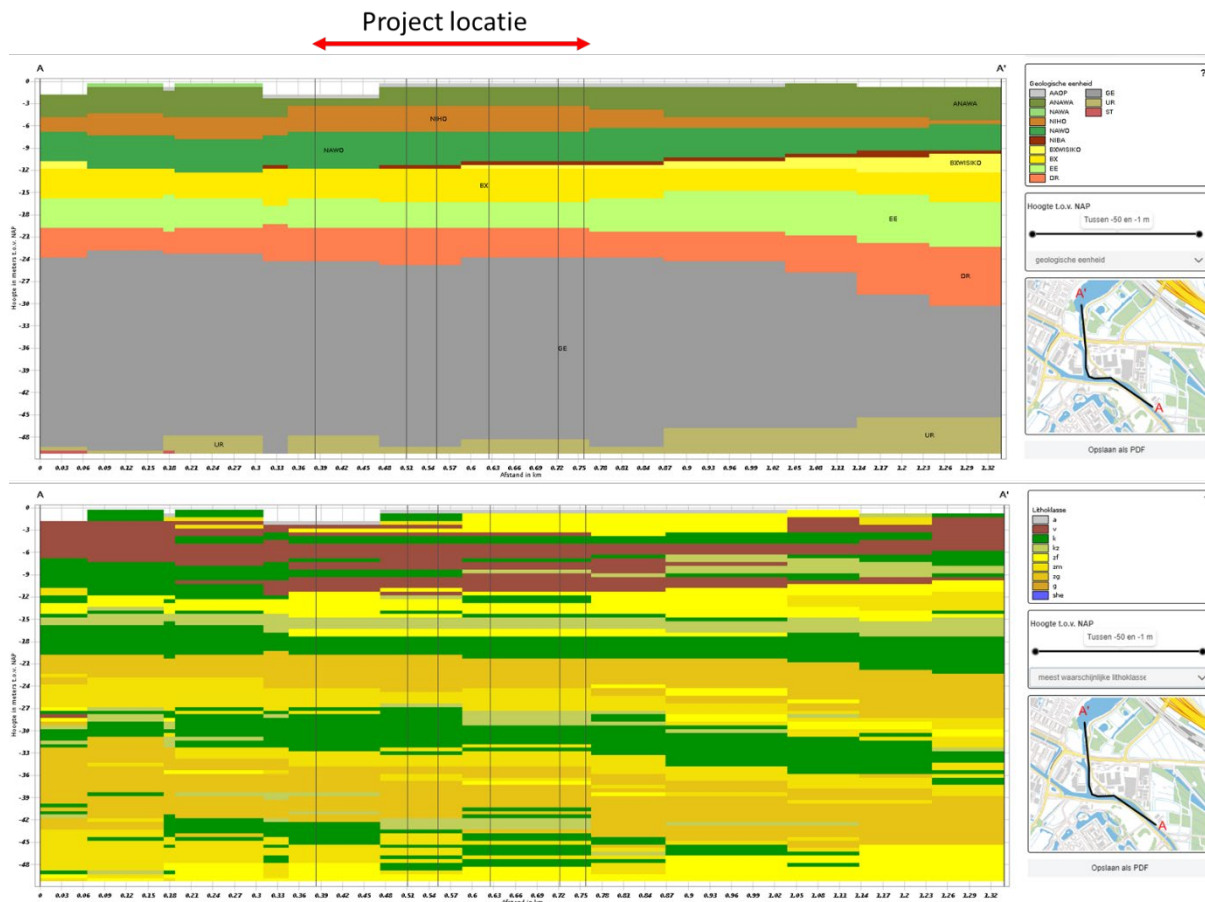
Figuur 4 - Doorsnede formaties en meest waarschijnlijke lithoklasse. Bron: BRO GeoTOP v1.4

Een schematisatie van de laagopbouw van de ondergrond is gegeven in Tabel 1. Op de projectlocatie bevindt zich een dikke deklaag. De eerste 4 meter bestaan uit antropogeen materiaal, waarvan de toplaag overwegend bestaat uit zandig materiaal en/of puin ten behoeve van funderingen of historische ophoging. Daaropvolgend wordt een dikke laag zettingsgevoelig materiaal gevonden bestaande uit klei en veen. Onder de deklaag bevindt zich een watervoerend pakket van circa 7,5 meter, welke sporadisch klei- of veenlenzen bevat. Daaronder bevindt zich de slecht doorlatende Eem Formatie. In Figuur 4 is met behulp van GeoTOP een overzicht gegeven van de bodemopbouw over de lengte van de toekomstig beoogde verticale constructie. In Bijlage I zijn bijbehorende langsprofielen uit lokaal grondonderzoek gegeven.

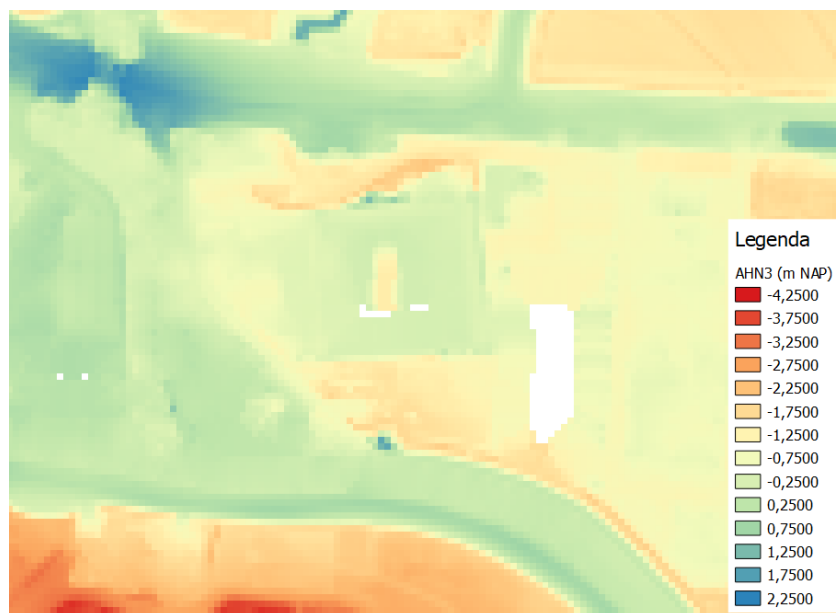
Figuur 5 - Maaieldhoogte op project locatie (Bron: AHN3)

In Figuur 5 wordt een overzicht van de maaiveldhoogte gepresenteerd. Het achterland behoort tot een polder, waarbij de oppervlaktewaterstanden van de boezem significant hoger liggen dan de waterstanden in het achterland. Een deel ligt relatief hoog, doordat er industriepanden aanwezig zijn die in het verleden opgehoogd zijn met zand en/of puin.

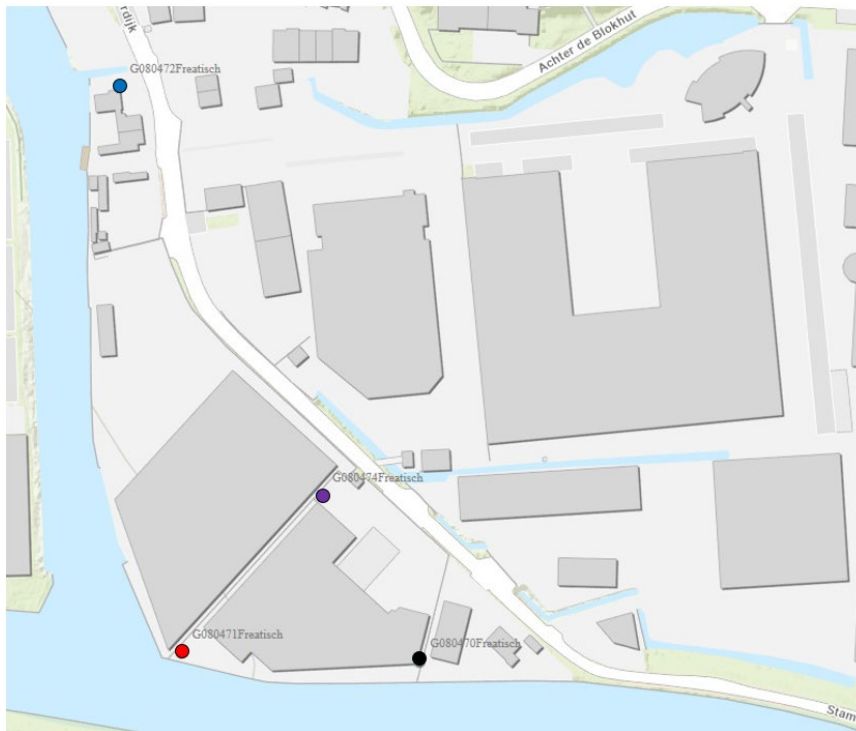
*Figuur 7 – Locaties waar voor dit onderzoek peilbuizen zijn aangelegd die freatische grondwaterstanden meten.*

In het kader van dit onderzoek zijn 4 peilbuizen in het gebied geplaatst (Figuur 7). Vier van deze peilbuizen meten het freatisch pakket (peilbuis G080470, G080471, G080472, peilbuis G080474). De eerste drie van deze peilbuizen hebben dagelijkse metingen voor de periode Juli 2022 tot Februari 2023. Voor deze laatste peilbuis zijn slechts 3 metingen beschikbaar.

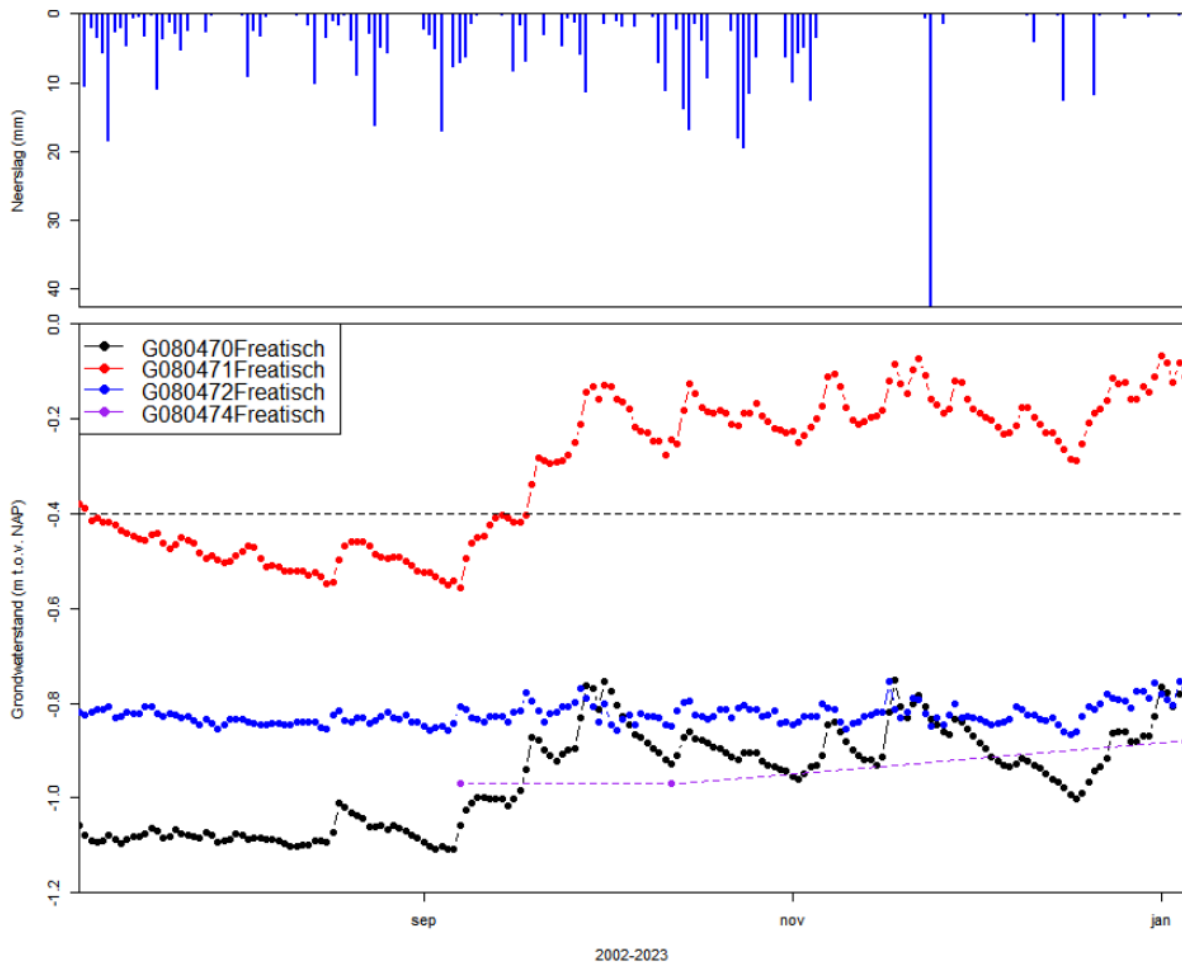
Figuur 8 – Freatische grondwaterstanden voor verschillende peilbuizen in het interessegebied.

Grondwaterstanden voor deze peilbuizen tonen verschillende signalen (Figuur 8).

- Metingen voor peilbuis G080470 variëren tussen de -1.1 en -0.8 m t.o.v. NAP, en liggen daarmee aanmerkelijk lager dan Boezempeil. De metingen laten zowel fluctuaties op korte termijn zien in de vorm van piekjes en recessies, alsook fluctuaties op lange termijn (de overgang van lagere naar hogere grondwaterstanden voor/na September 2022).
- Metingen voor peilbuis G080471 liggen hoger en variëren tussen de -0.5 en -0.1 m t.o.v. NAP en zijn daarmee vergelijkbaar met Boezempeil. Ook deze metingen laten zowel fluctuaties op korte als lange termijn zien.
- Metingen voor peilbuis G080472 fluctueren weinig en liggen op een constant niveau van circa -0.8 m t.o.v. van NAP.
- Voor peilbuis G080474 zijn slechts drie metingen aanwezig, die een stuk lager liggen dan het peil in de boezem.

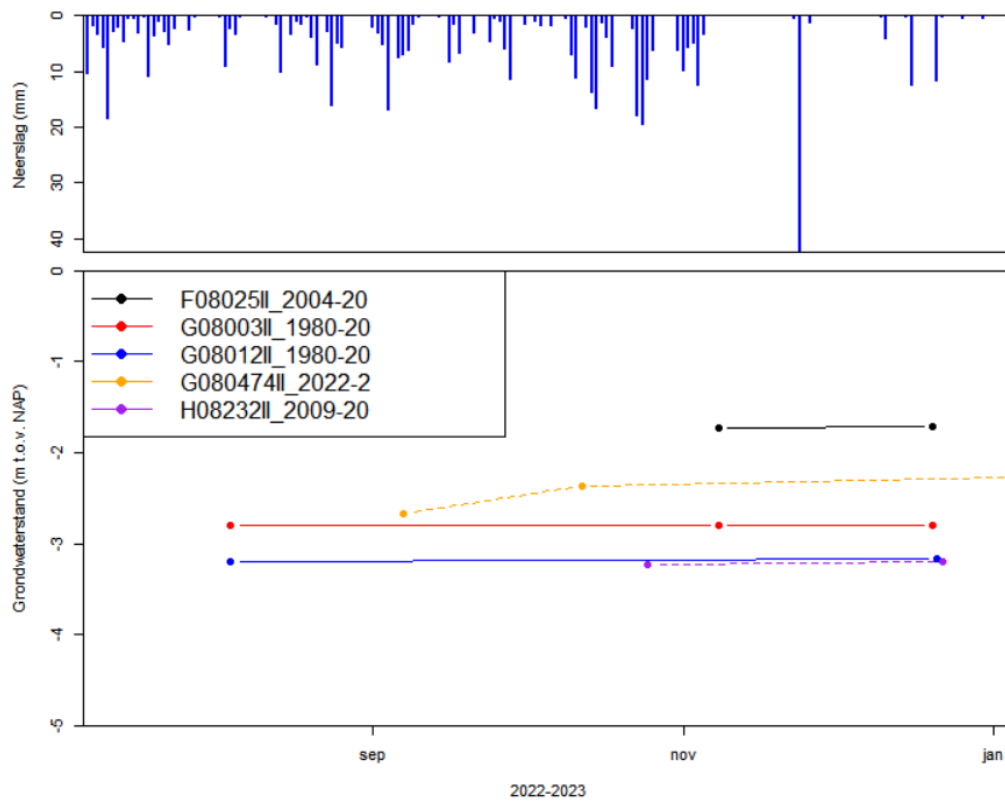
Figuur 10 – Stijghoogte in het eerste watervoerende pakket/zandlaag ter plaatse van het interessegebied (G080474II) en in de nabije omgeving.

De stijghoogte in het eerste watervoerende pakket ter plaatse van het interessegebied (peilbuis G080474II) varieert tussen de -2.3 en -2.7 meter t.o.v. NAP (Figuur 10). Het is niet mogelijk om aan de hand van deze stijghoogten fluctuaties op de korte termijn te zien (slechts drie metingen). Wel laten deze drie metingen een overgang zien van lagere naar hoger grondwaterstanden voor/na September 2023, die ook voor de metingen in het freatisch pakket zichtbaar waren. Hierbij moet wel de kanttekening geplaatst worden dat het om de interpretatie van slechts 3 metingen gaat, en dat het onzeker is wat er tussen deze metingen is gebeurd. De stijghoogte in een watervoerend pakket fluctueert echter een stuk trager dan de grondwaterstand in het freatisch pakket, waardoor tussen deze metingen geen grote toename of afname van de stijghoogte in het eerste watervoerend pakket wordt verwacht.

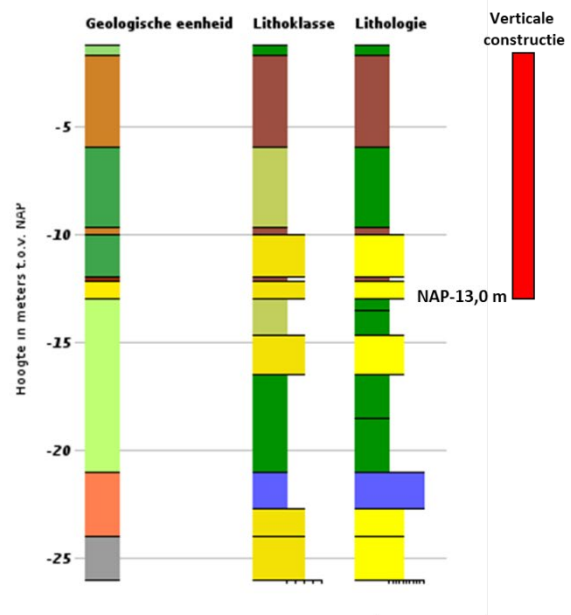
**Boormonsterprofiel en interpretatie BRO GeoTOP v1.4**

Identificatie: B25G0798  
 Coördinaten: 127450, 482740 (RD)  
 Maaveld: -1.25 m t.o.v. NAP  
 Diepte t.o.v. maaveld: 0.00 m - 24.75 m

Figuur 12 - Overzicht locatie en diepte beoogde verticale constructie.

In Figuur 12 is weergegeven hoe de toekomstige stalen damwandconstructie in het ondergrond systeem valt. Dit is bekeken met behulp van boring B25G0798 uit DinoLoket en een langsdoorsnede vanuit GeoTOP. In de boring wordt halverwege het watervoerend pakket een kleilens gevonden. Ter plaatse van de boring wordt het watervoerend pakket in twee lagen opgesplitst, waardoor de damwand de bovenste laag van het watervoerende pakket volledig zou blokkeren. Deze kleilaag komt, gezien de weergave van het langsprofiel uit GeoTOP en vanuit de sonderingen uit Bijlage I, waarschijnlijk slechts over een beperkte strekking voor. Het watervoerend pakket functioneert dus wel als één laag met lokaal eventuele storing van kleilensen. De nieuwe damwand zal dit watervoerende pakket dus niet volledig afsluiten.

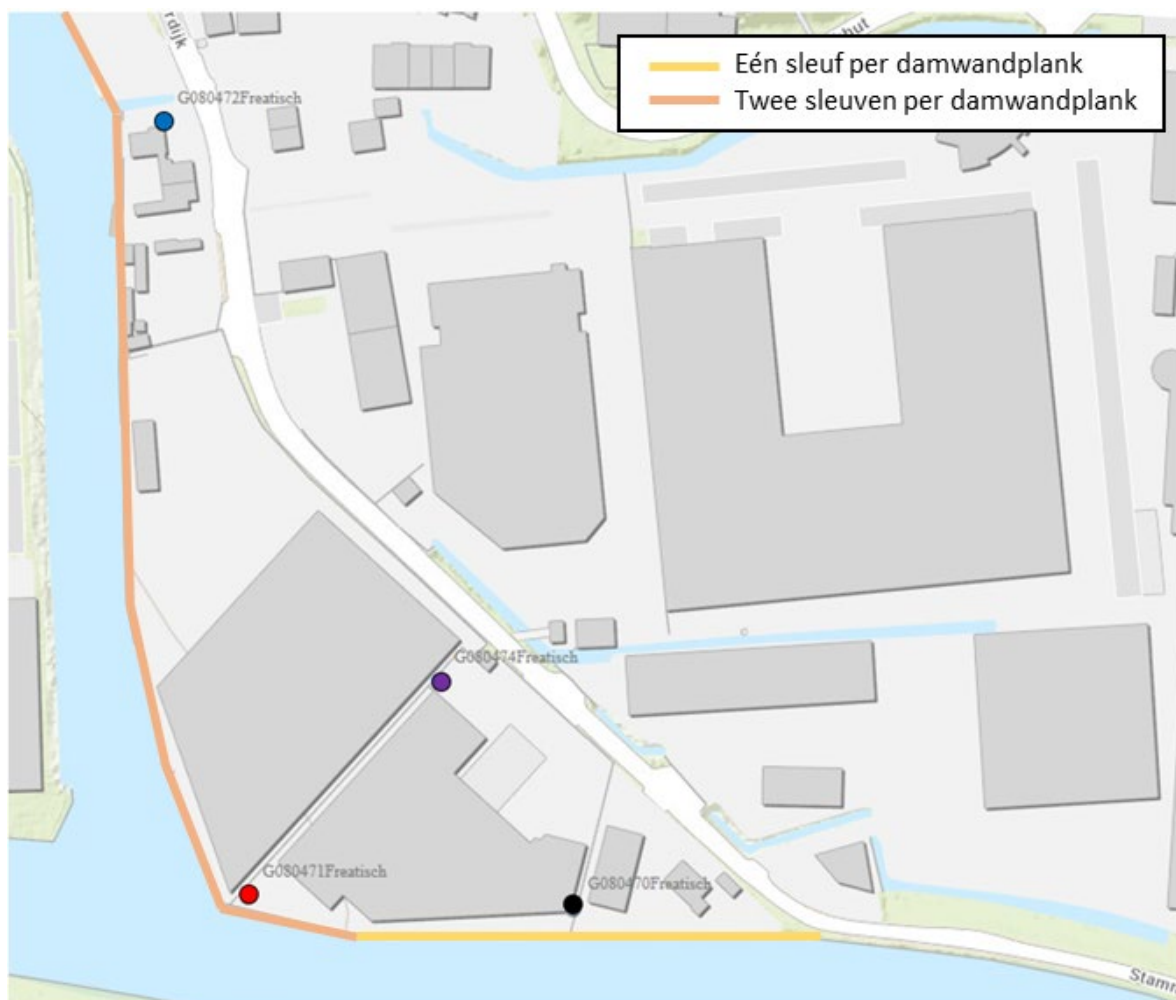
Figuur 13: Indicatieve locatie toepassing hoeveelheid sleuven per damwandplank volgens de specificaties uit Hoofdstuk 5.

- Het toepassen van doorlaten/openingen in de damwandplanken. In het Noord- en Zuidwesten van het gebied heerst een groot risico op verdroging. In het oosten van het gebied is er een klein risico op verdroging aanwezig. Daarmee wordt het volgende geadviseerd (zie ook Figuur 13):
  - Het toepassen van twee sleuven per damwand volgens de specificatie uit Hoofdstuk 5 in het Noord- en Zuidwesten van het projectgebied.
  - Het toepassen van één sleuf per damwand volgens de specificatie uit Hoofdstuk 5 in het Oosten van het projectgebied.
- Het staffelen van de damwanden in het watervoerend pakket indien de diepte van de punt van de damwand tot dieper dan NAP -14,0 meter reikt. In dat geval kan (geotechnisch) een staffeling van 1 om 2 dubbele planken toegepast worden, met een diepte van de gestaffelde plank van ca NAP - 12,0m (maximaal NAP -14,0 meter, des te ondieper, des te beter).
