## Dijkverbetering Stammerdijk vak A1

Pandentoets en monitoringadvies

Klant: Waternet

Referentie: BH8180-RHD-ZZ-XX-RP-X-0032

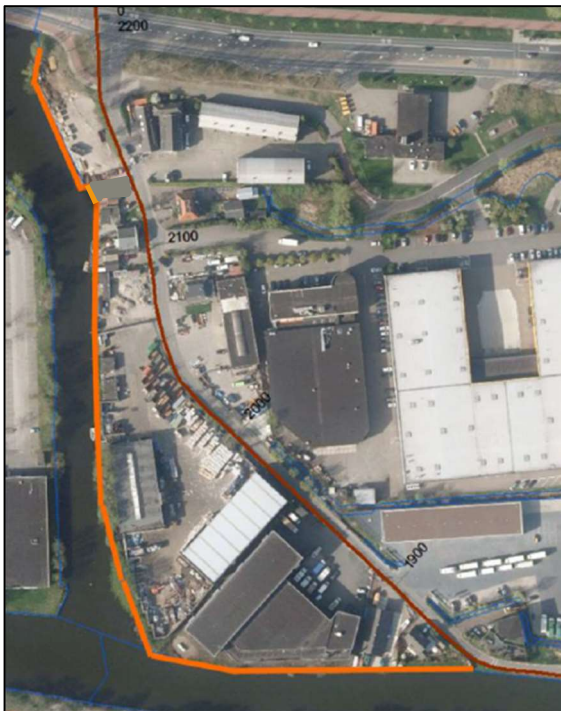
Plattegrond met schematisch weergegeven de damwand (oranje)

De werkzaamheden betreffen dijkvak A1, bedrijventerrein Stammerdijk in Diemen, metrerings 320-850 (zie figuur hieronder), aanbrengen van diverse afmetingen en type damwand. Deze voorkeursvariant (damwanden) is gekozen na een variantenstudie op basis van beperkt beschikbare ruimte voor het ophogen van de dijk. Het ontwerp betreft een grondkerende constructie, die ook een functie heeft als waterkering. De damwand wordt beschouwd volgens het principe van een vervangende waterkering.

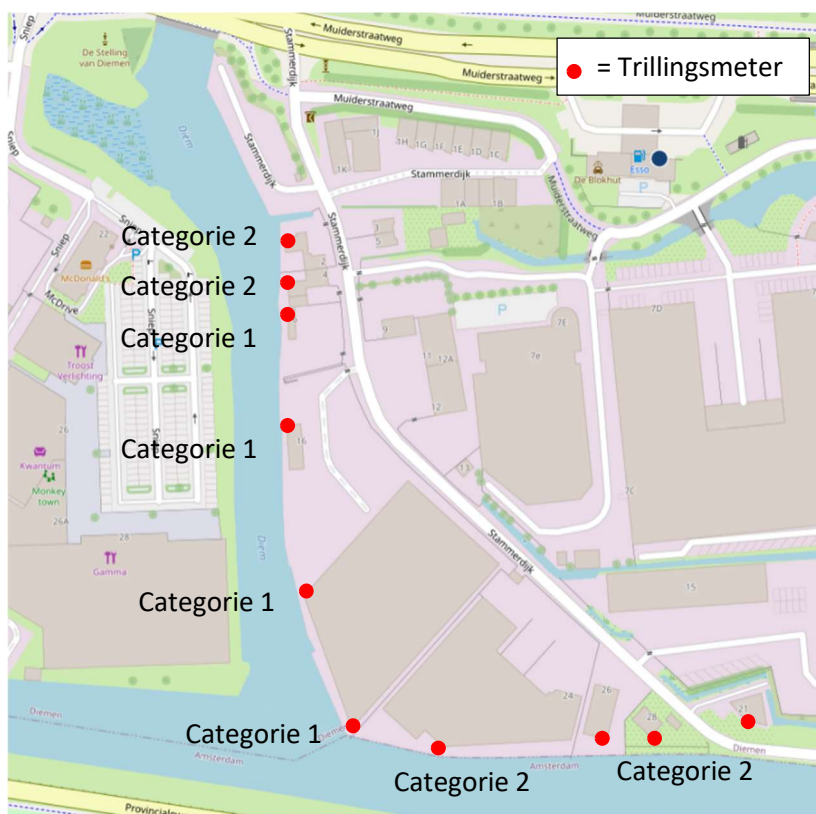
Er wordt gestart met een indicatieve meting (in paragraaf 4.2 staan alle type metingen uitgelegd). Dit wil zeggen 1 meetsysteem per pand, en 2 voor het volledige werkvak. Mocht blijken dat dit niet voldoende is kan er overgegaan worden op een beperkte of uitgebreide meting. Dit geldt met name bij de panden kort op de werkzaamheden (Stammerdijk 2 en 4) Hieronder de plattegronden met de beoogde locaties van de trillingsmeters. *(Let op de verschillende grenswaardes)*

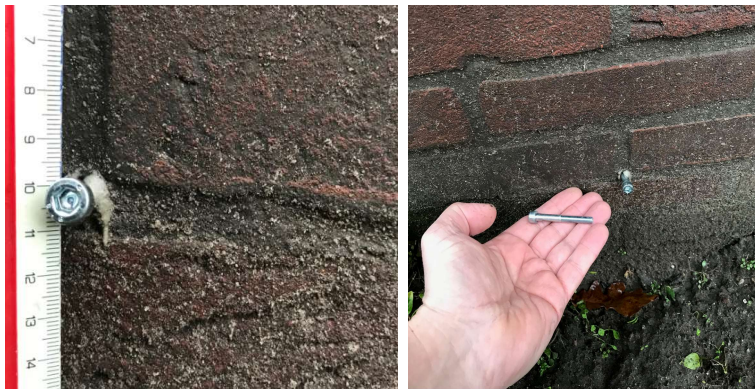
*Voorbeeld meetbout*

Meetpunten worden geplaatst op de hoeken van de belendingen. Voorbeeld van een meetbout/-punt is weergegeven in onderstaande afbeeldingen. Meetbouten/ meetspijkers hebben sterk de voorkeur in verband met de "aanwijsbaarheid" en precisie.
