## Transformatie Petrus Banden kerk, Overschie

Uitgangspunten en Constructief ontwerp kerk en keuken/kelder

Opgesteld door: Ir. ■■■■■■■■■■  
Projectleider: ■■■■■■■■■■ RO  
Datum: 25 maart 2022  
Wijziging: A - definitief  
Ref.: R-321-078-DO-01a

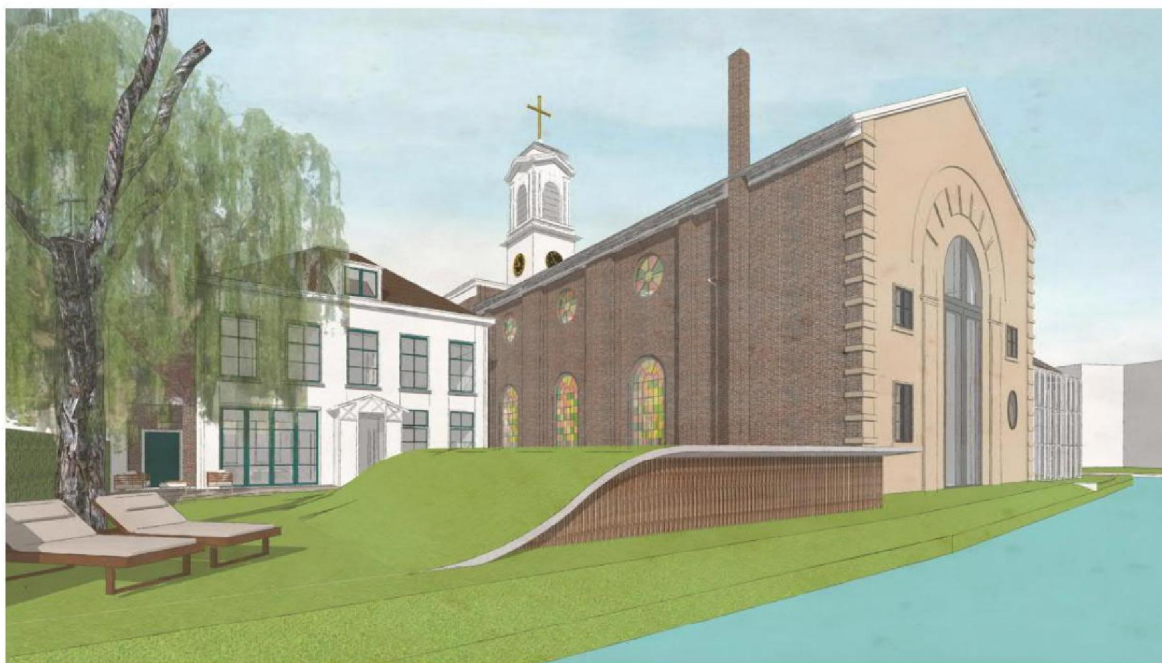
Impressie van het project- DO restauratieplan architect
