HERBESTEMMING ST. PETRUS BANDENKERK OVERSCHIE ROTTERDAM

Restauratieplan

DO/DP2/03.03.2023/v1.3

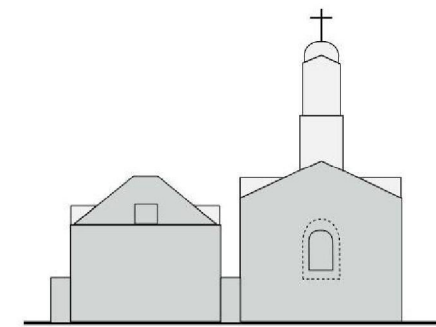
bestaande situatie

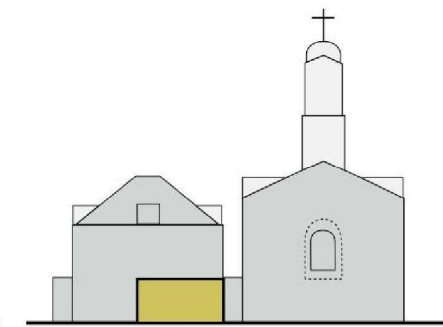
keuken naar tuin verplaatst t.g.v. benodigd oppervlakte om de businesscase rond te krijgen

Om de business case rond te krijgen om in dit gebouw een restaurant te kunnen bewerkstelligen is er voor ca. 90 couverts oppervlakte nodig. Voor dit aantal couverts is een keuken noodzakelijk van ca. 72m². Wanneer de keuken in de huidige kerkruimte geplaatst zou worden, is er niet voldoende ruimte over voor het aantal couverts. Dit is de reden dat de keuken in de tuin zal worden geplaatst. Om het zicht op- en vanaf de Schie te behouden; en zelfs te vergroten, zal het volume ca. 2m verdiept in de grond komen te liggen. De tuin van de woning zal over de keuken 'gedrappeerd' worden, zodat deze als tuin kan blijven fungeren. Tussen het nieuwe volume en de kerk zal een glazen koppeling gemaakt worden, zodat het keuken- en

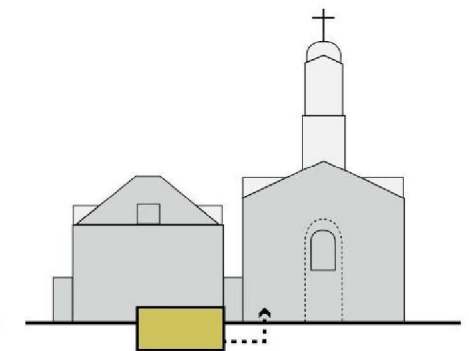
keukenvolume verdiepen om zicht op het ensemble te vergroten en zicht op de Schie te behouden

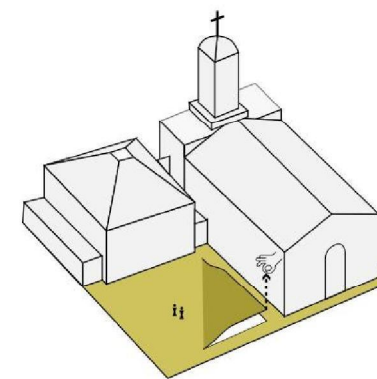
Landschap optillen om keukenvolume in het tuinlandschap op te nemen

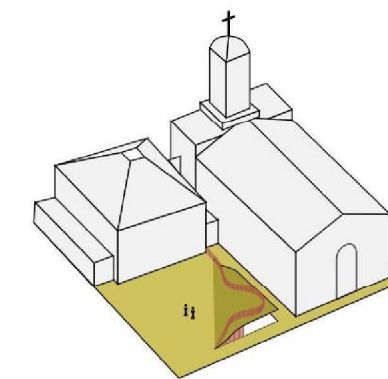
Spijlen balustrade in een organische vorm welke in het landschap opgaat

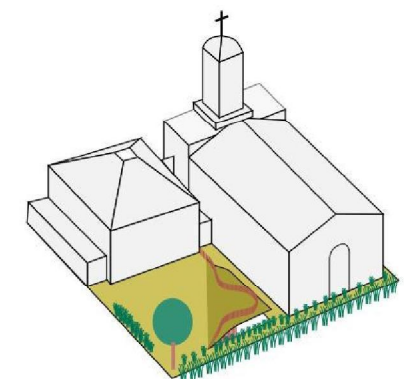
Vergroenen van de kade en de tuin, zodat de keuken in het landschap opgaat

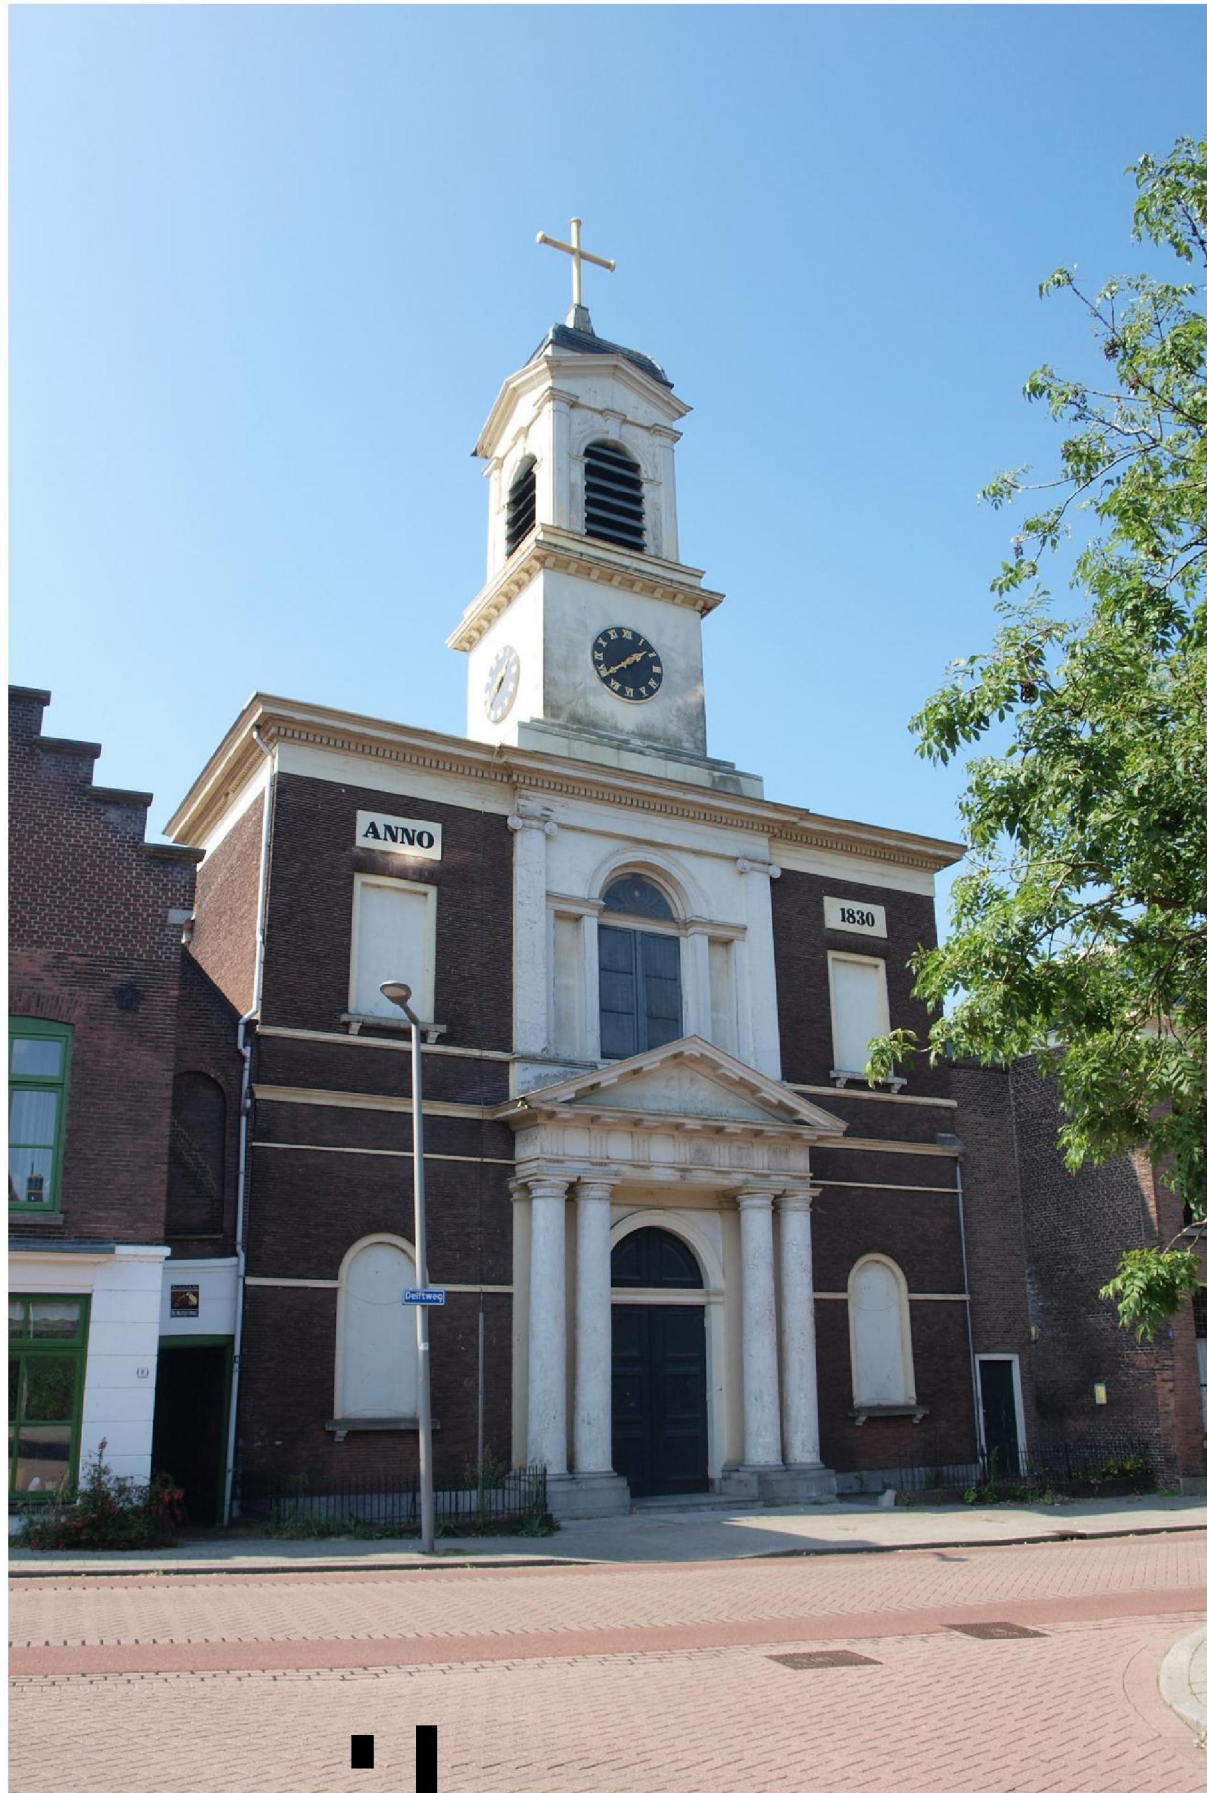
huidige staat van de westgevel (2021)

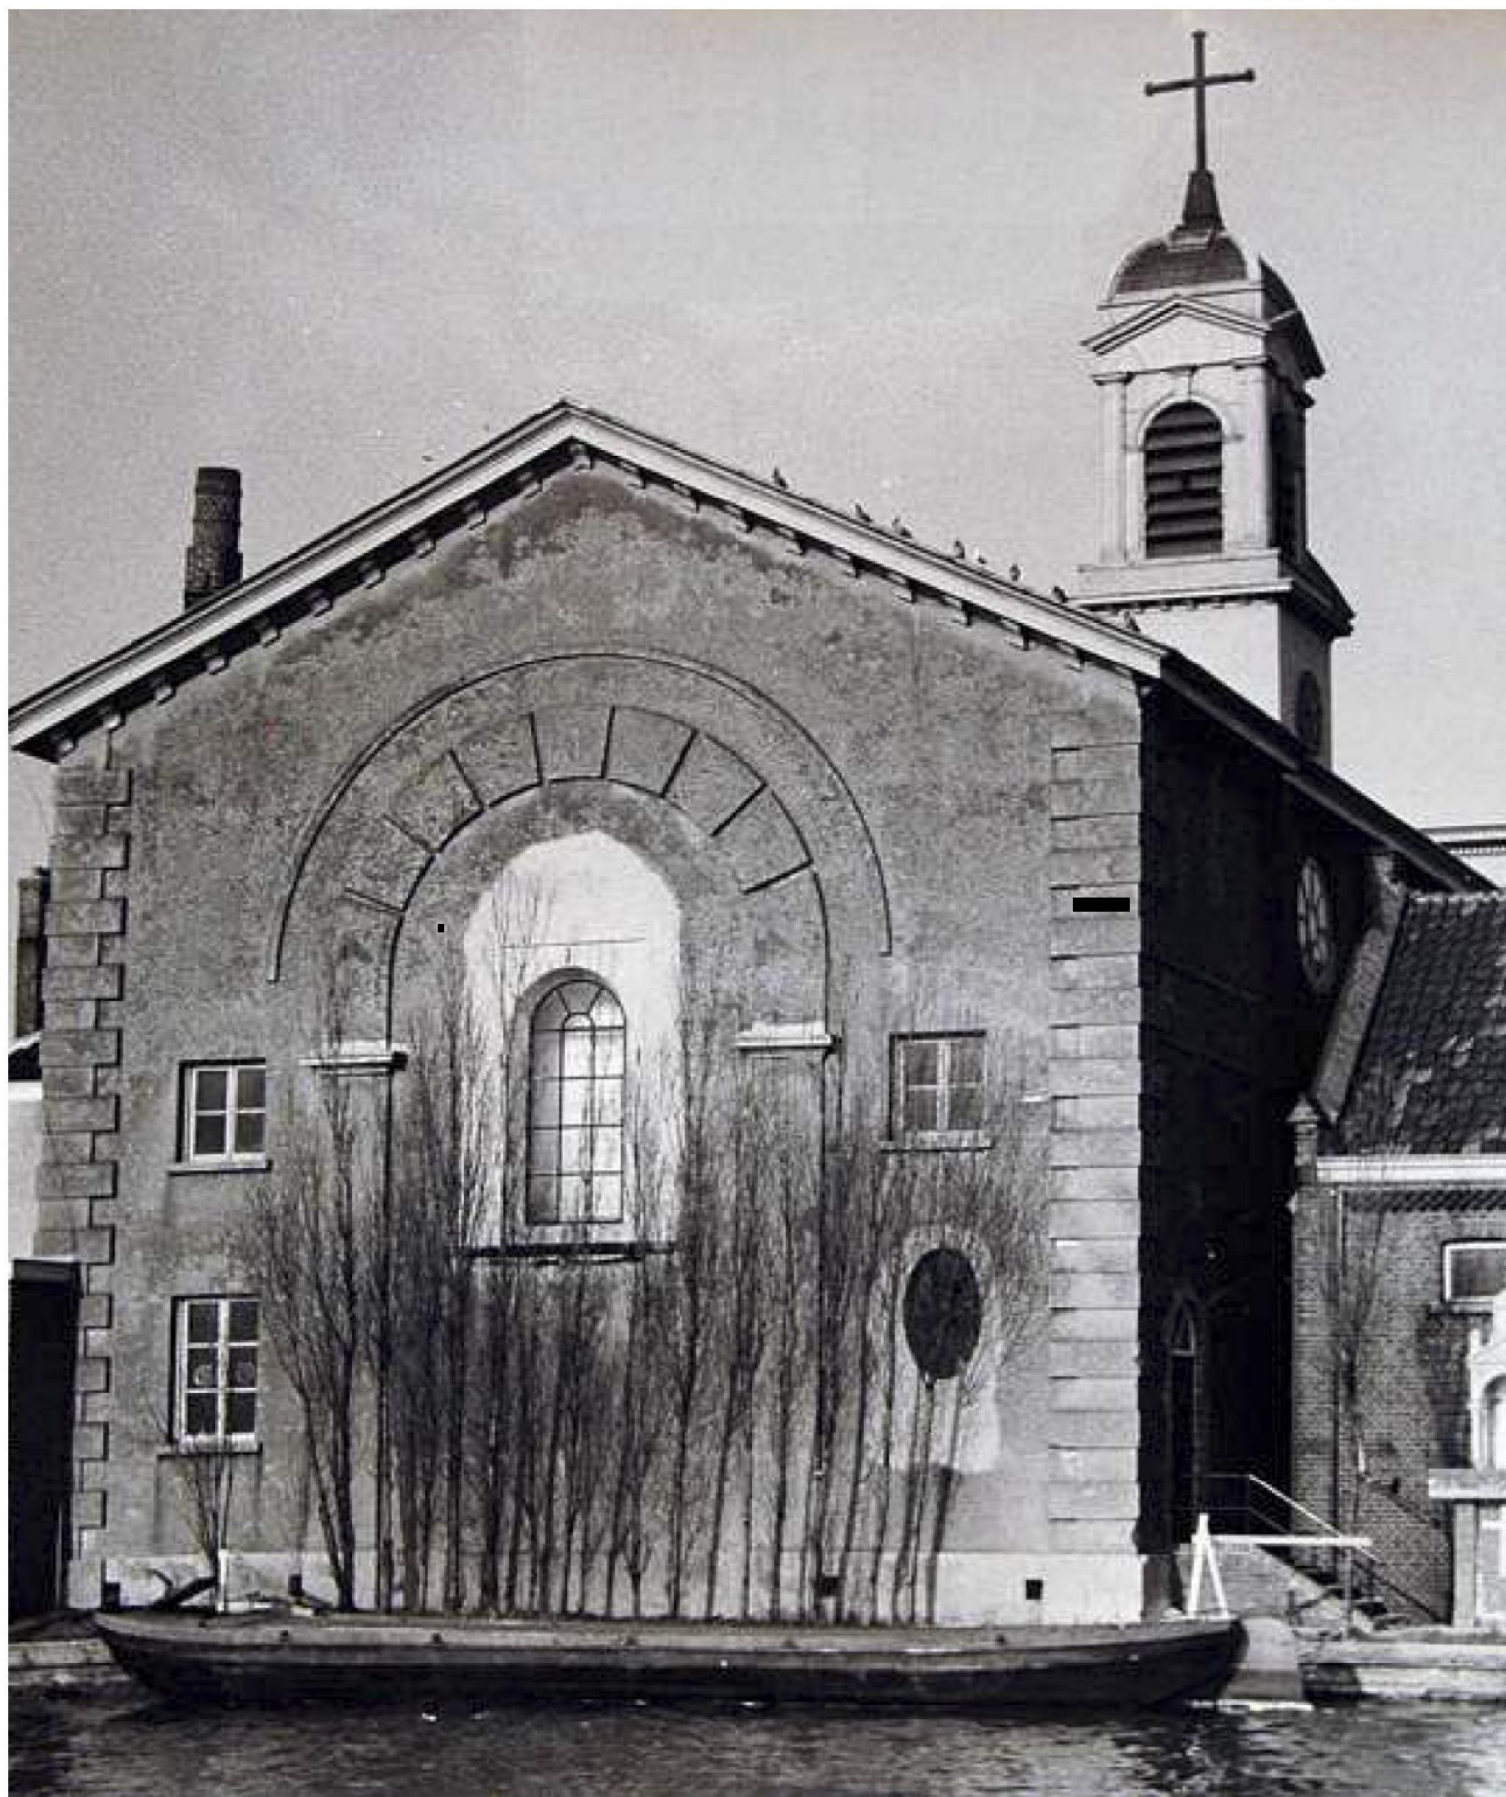
achtergevel van de kerk aan de Schie (1954)

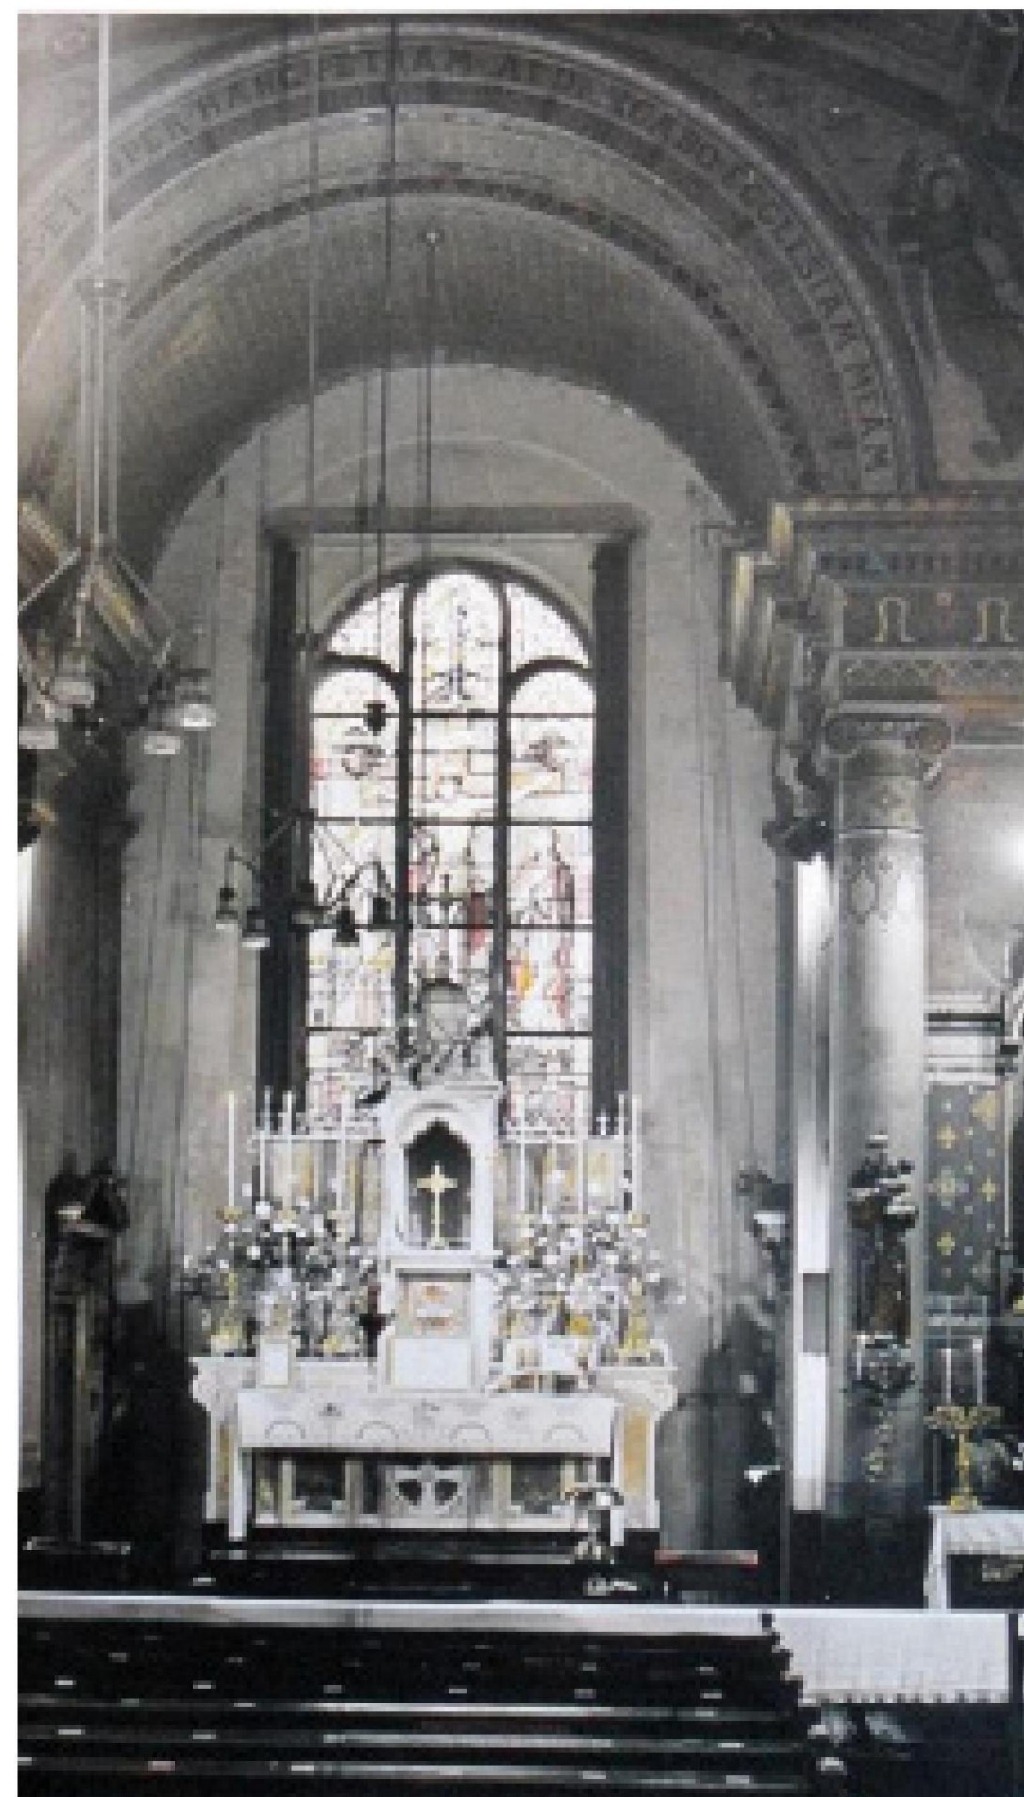
interieur- venster in de achtergevel voordat deze in 1954 verkleind werd

Door het venster naar zijn oorspronkelijke breedte en hoogte terug te brengen en richting de vloer te vergroten, zal er meer beleevingswaarde richting- en vanaf de Schie ontstaan. In de huidige situatie is er geen contact tussen het interieur en de Schie. Wanneer men het gebouw via de (huidige) entree zal betreden is direct ook de Schie en het Eiland te zien.

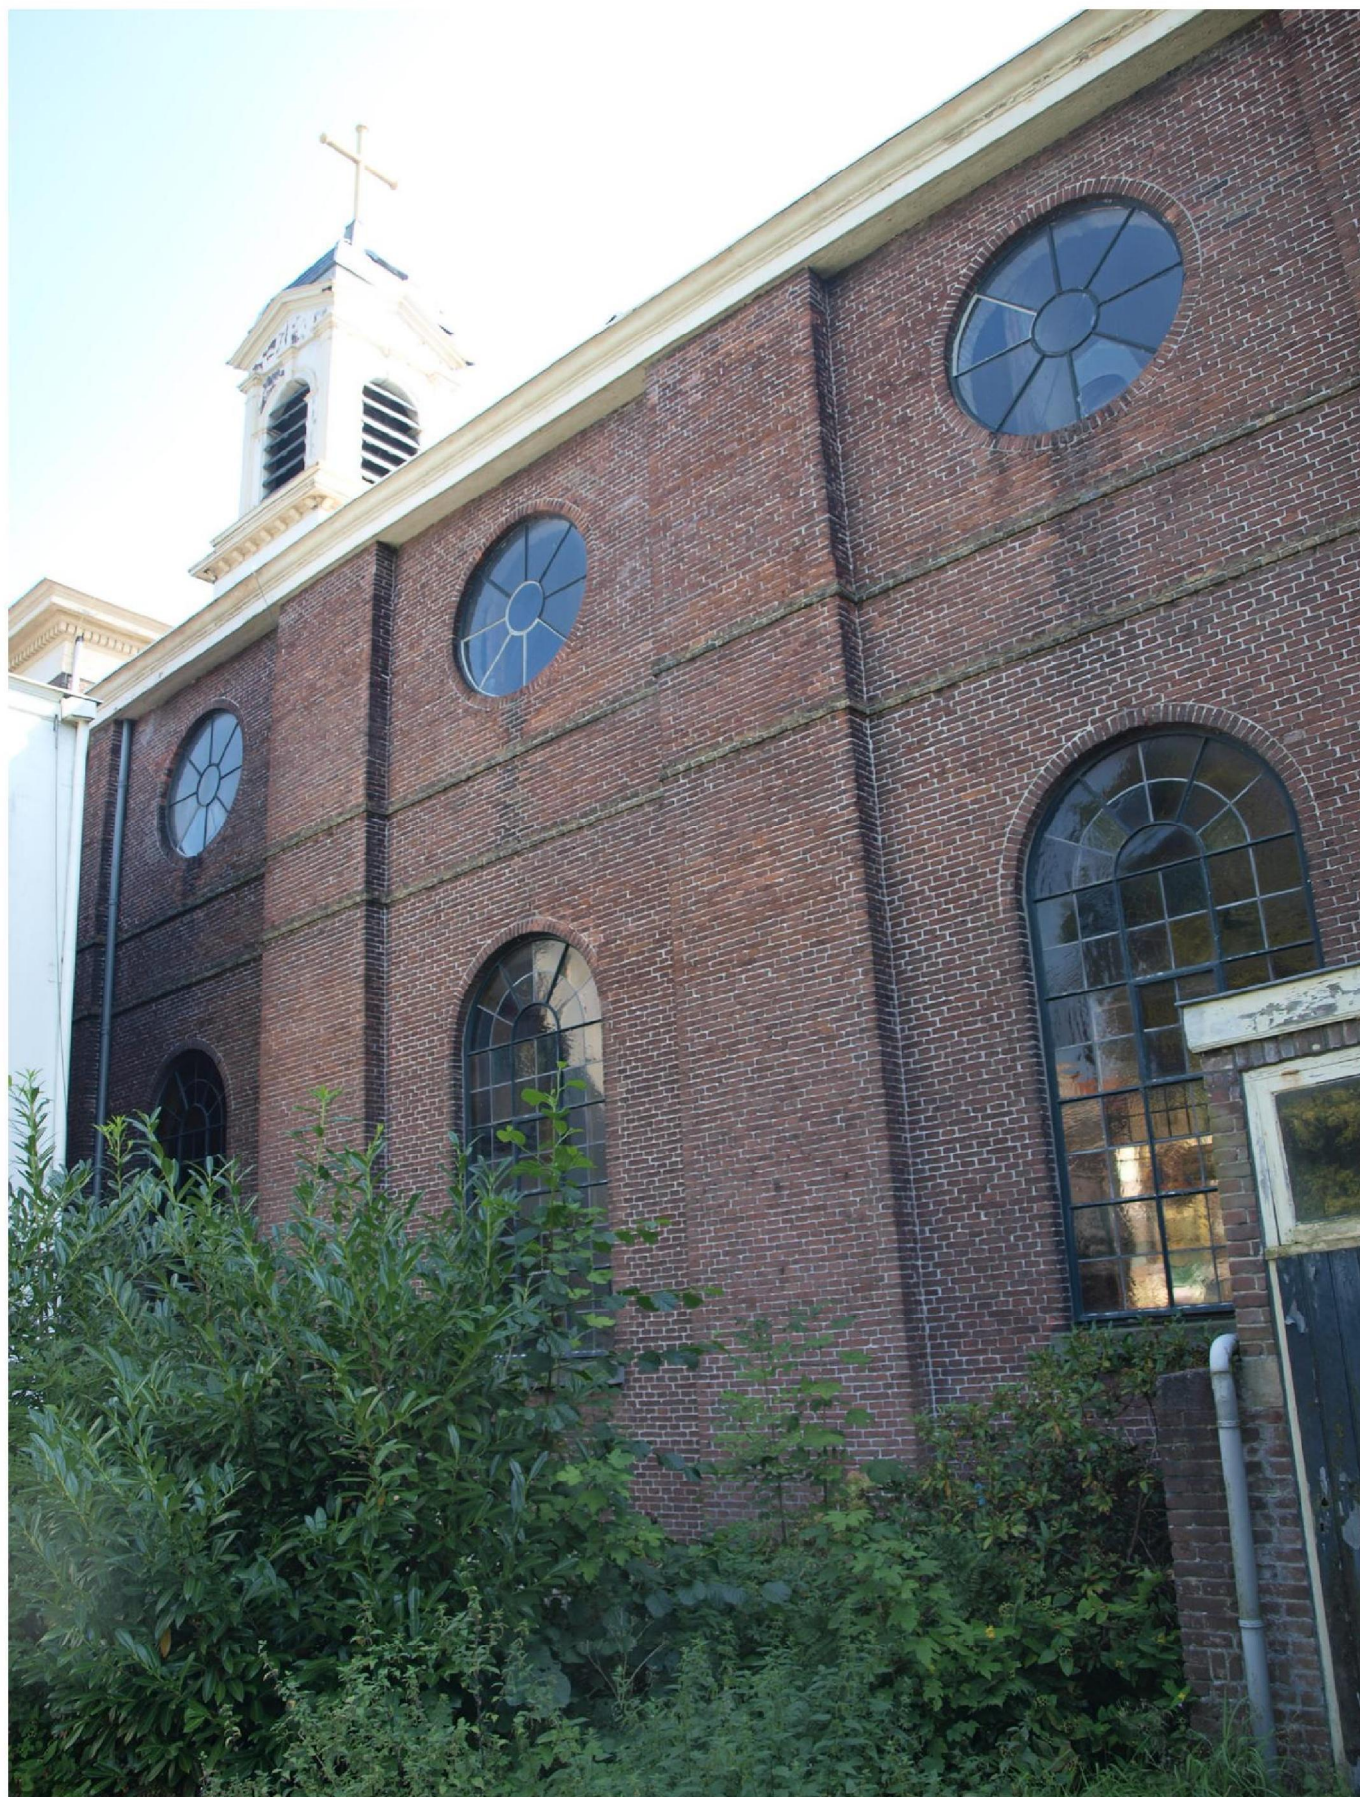
huidige staat van de noordgevel

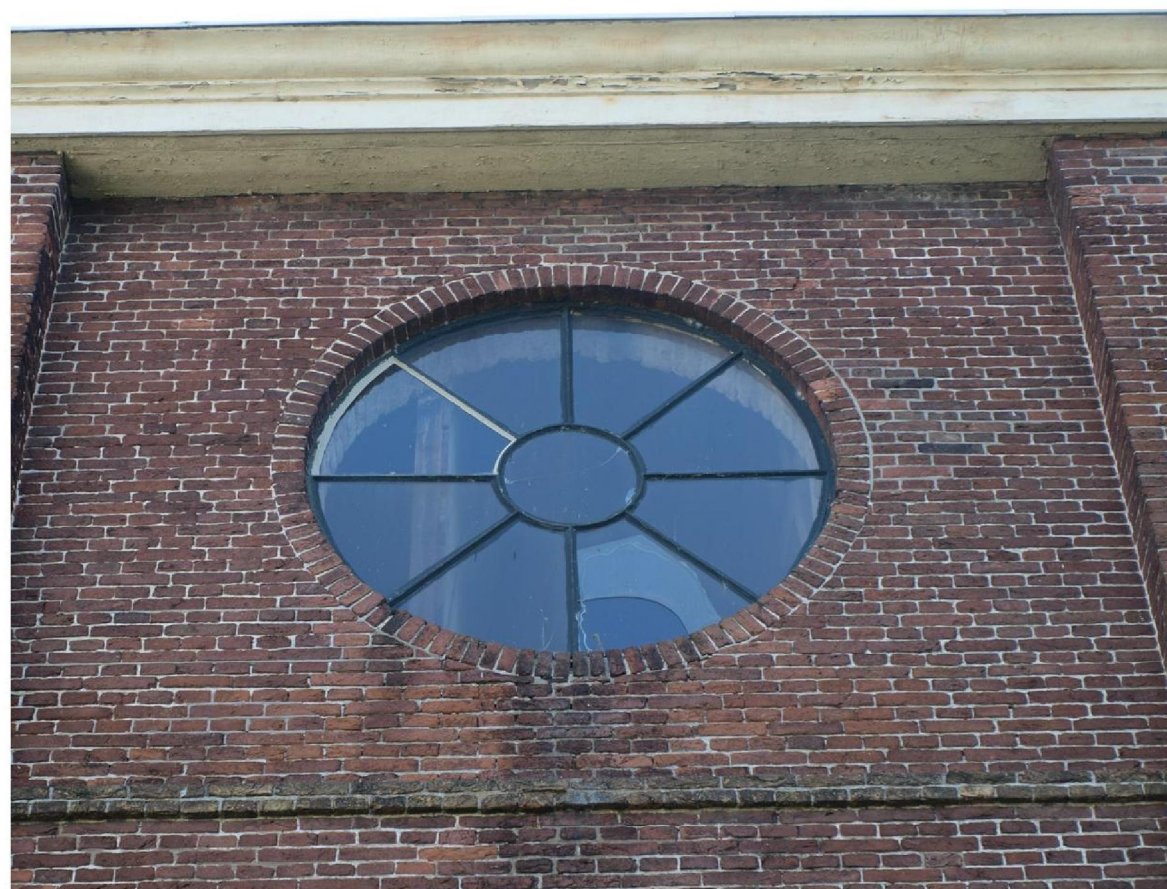
bestaande stalen, ronde vensters

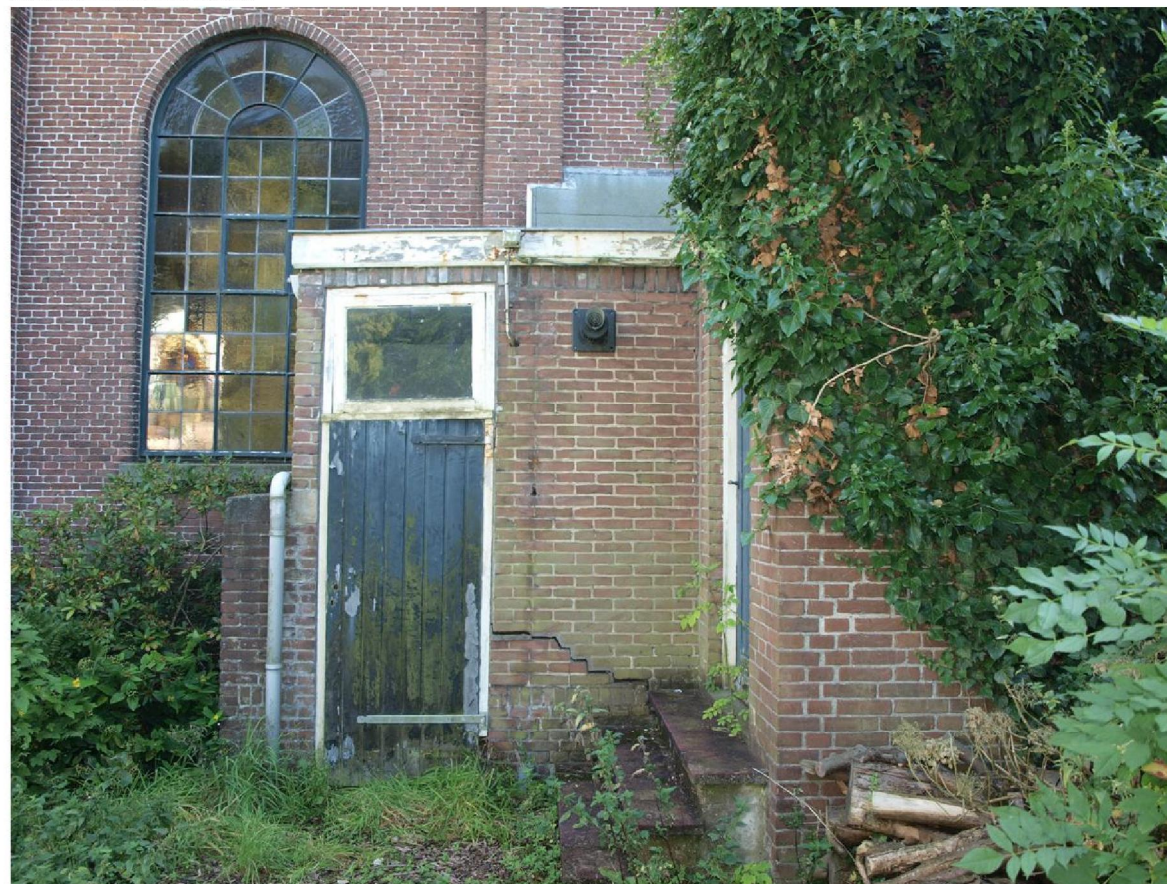
bestaande ketelhuis

gesneden gevoegd metselwerk rode baksteen, oostelijk in halfsteensverband (halfsteensmuur), westelijk in onregelmatig kettingverband (steensmuur). Beide delen hebben tevens een plat dak met bitumineuze bedekking, en op het westelijk gedeelte van het dak van het oostelijke deel bevindt zich tegen de kerkgevel een koof, die verband zal houden met het feit dat in de aanbouw aanvankelijk de kolengestookte verwarmingsketel voor de kerk stond.

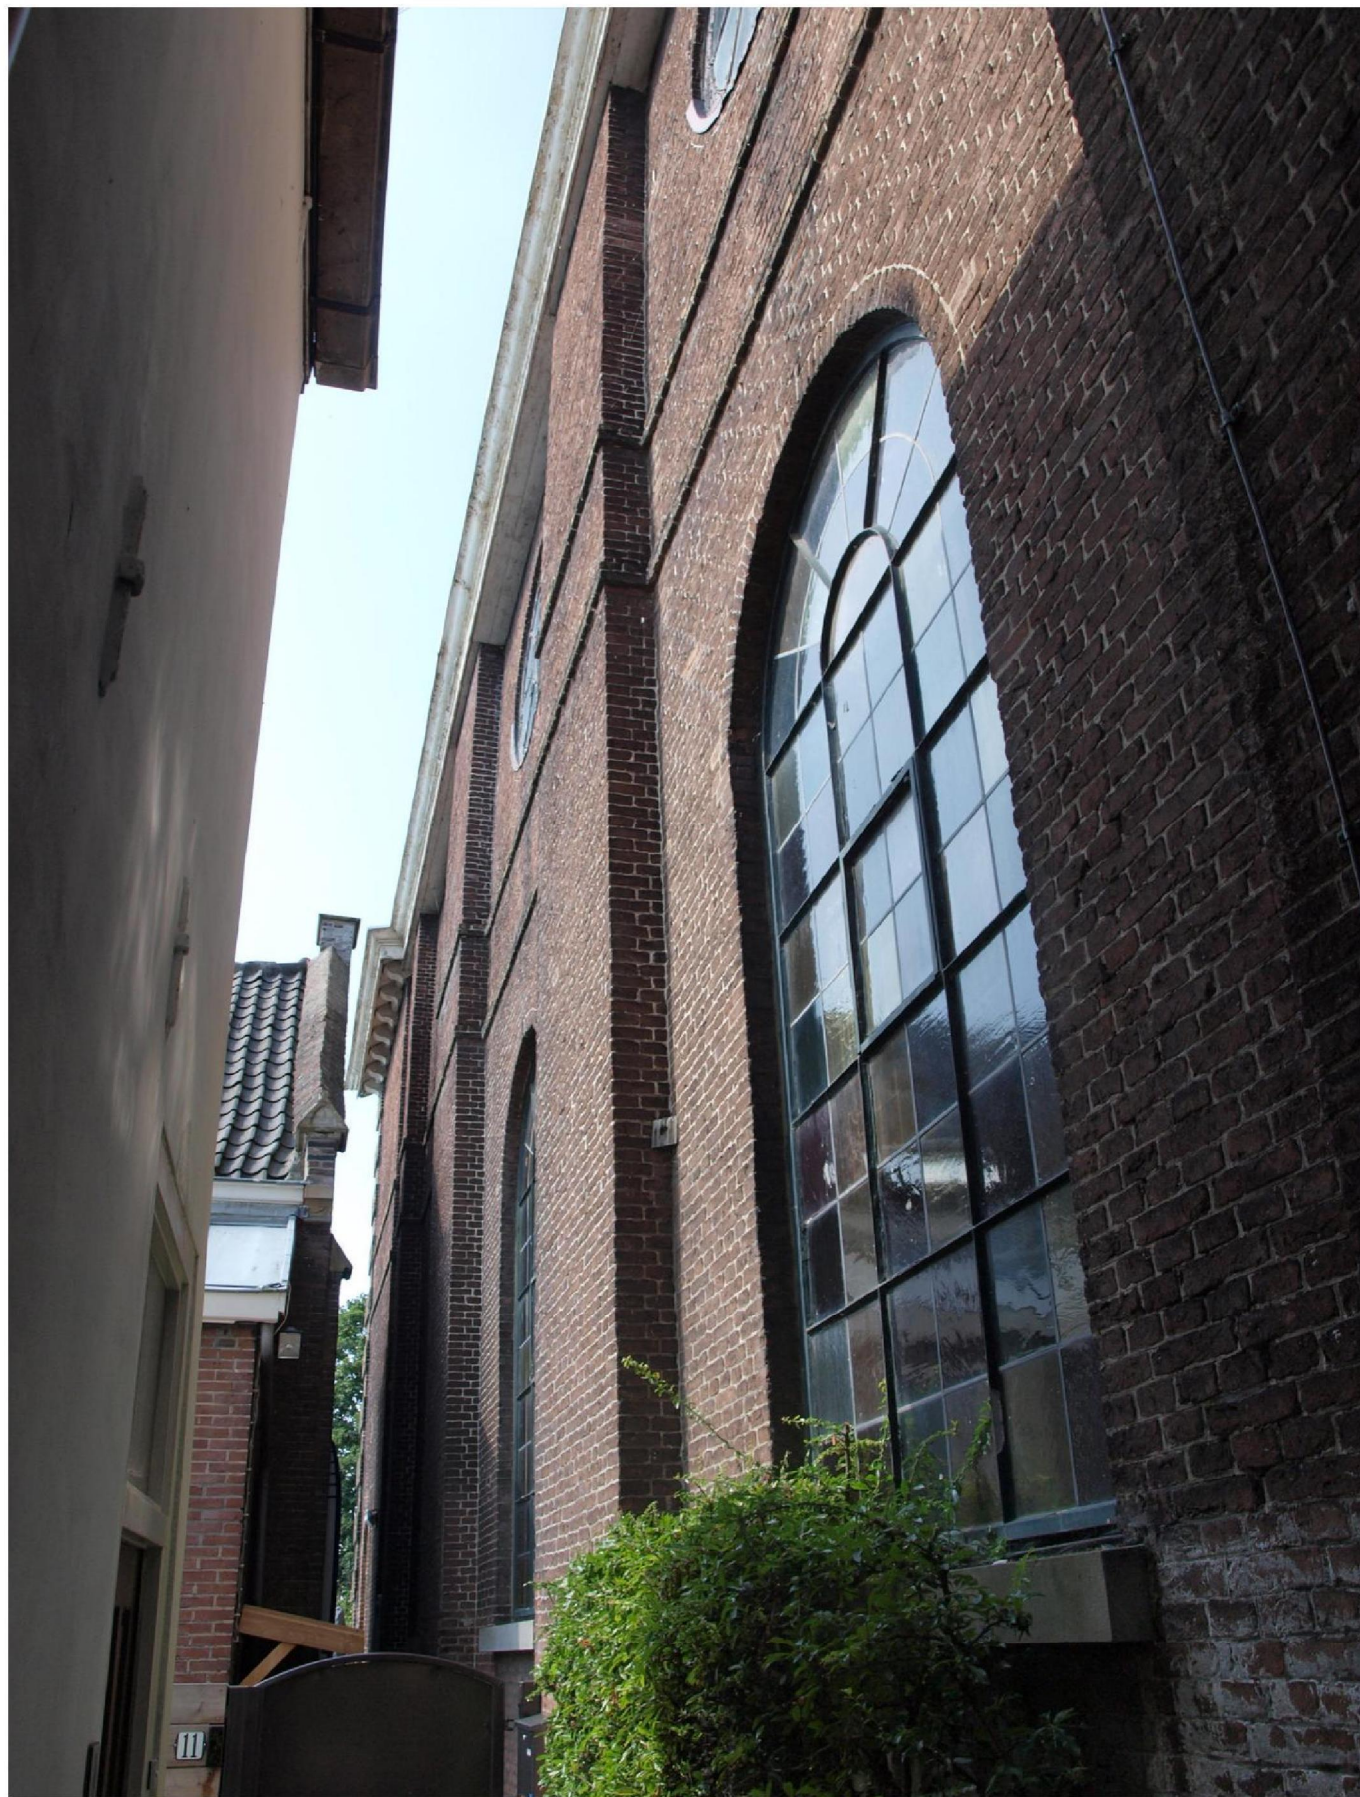
huidige staat van de noordgevel

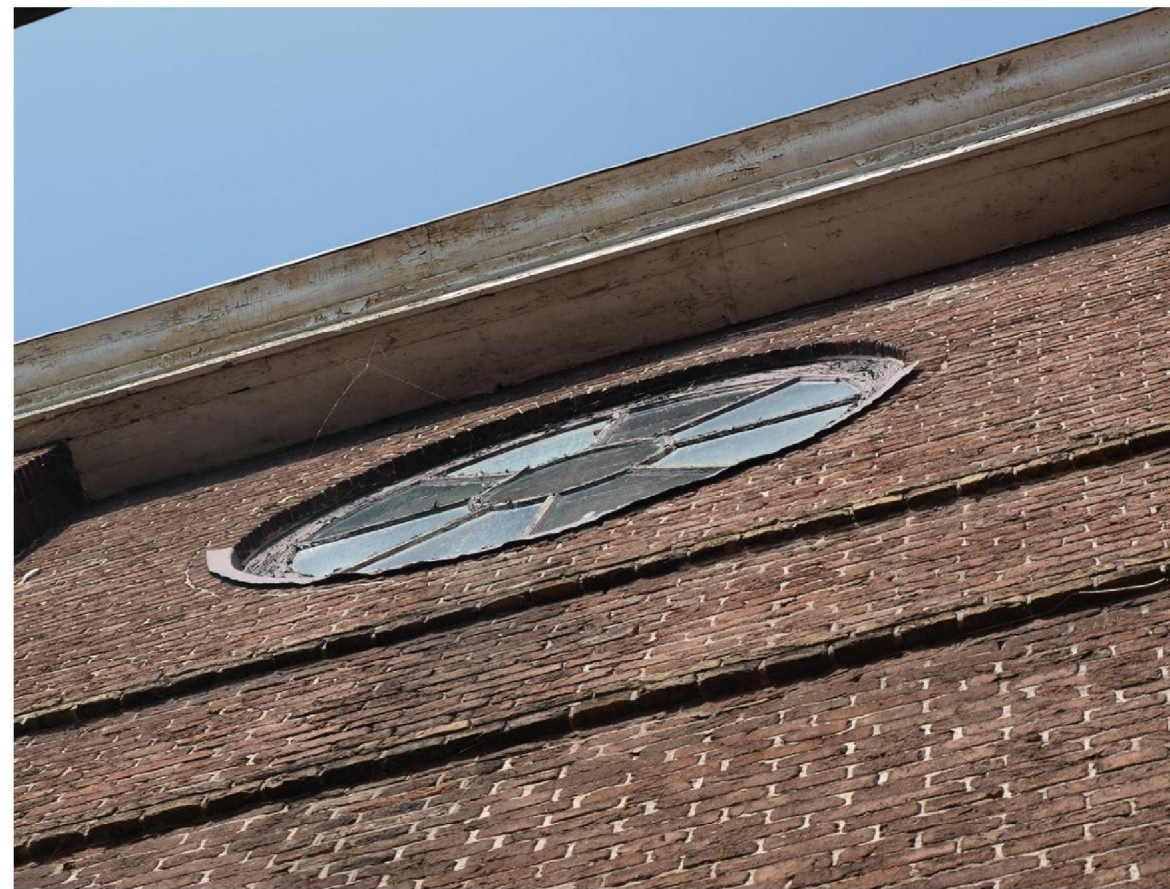
bestaande houten, ronde vensters

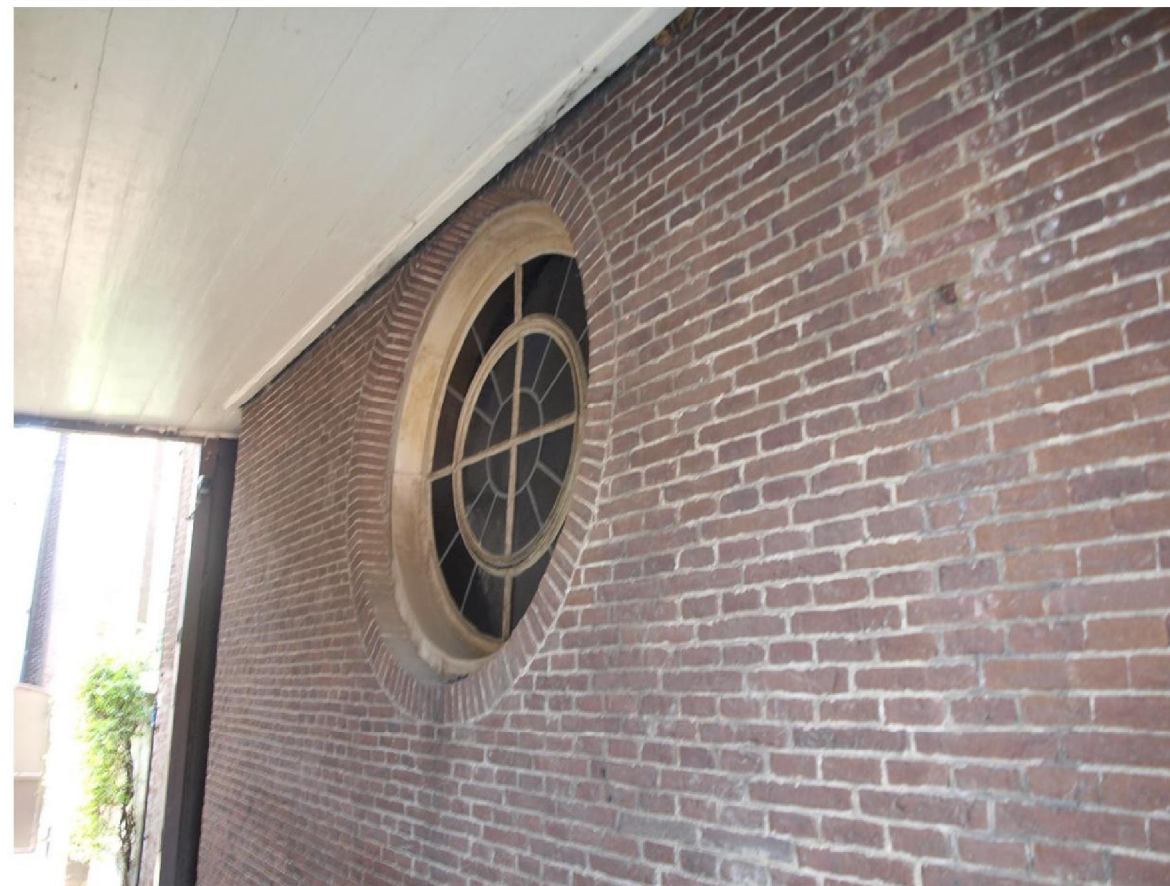
bestaande houten venster onder de overbouw van de steeg

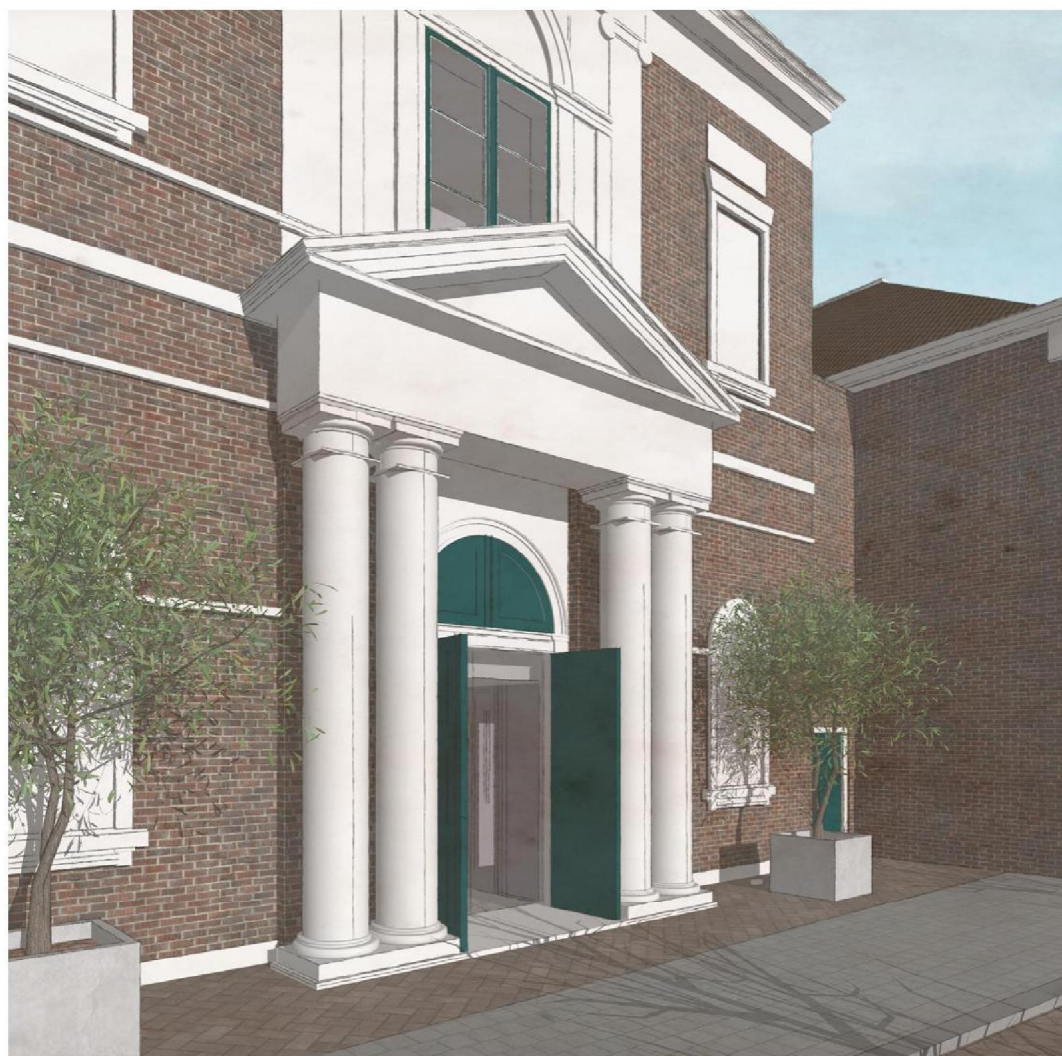
entree met total glass pendeldeuren in het tochtportaal

Achter de dubbele entree-deuren zullen nieuwe total glass pendel-deuren worden geplaatst, zodat de originele deuren tijdens openingstijden open gezet kunnen worden en er zicht is de kerk / het restaurant in. Tevens zal het huidige entreeportaal als tochtportaal fungeren.

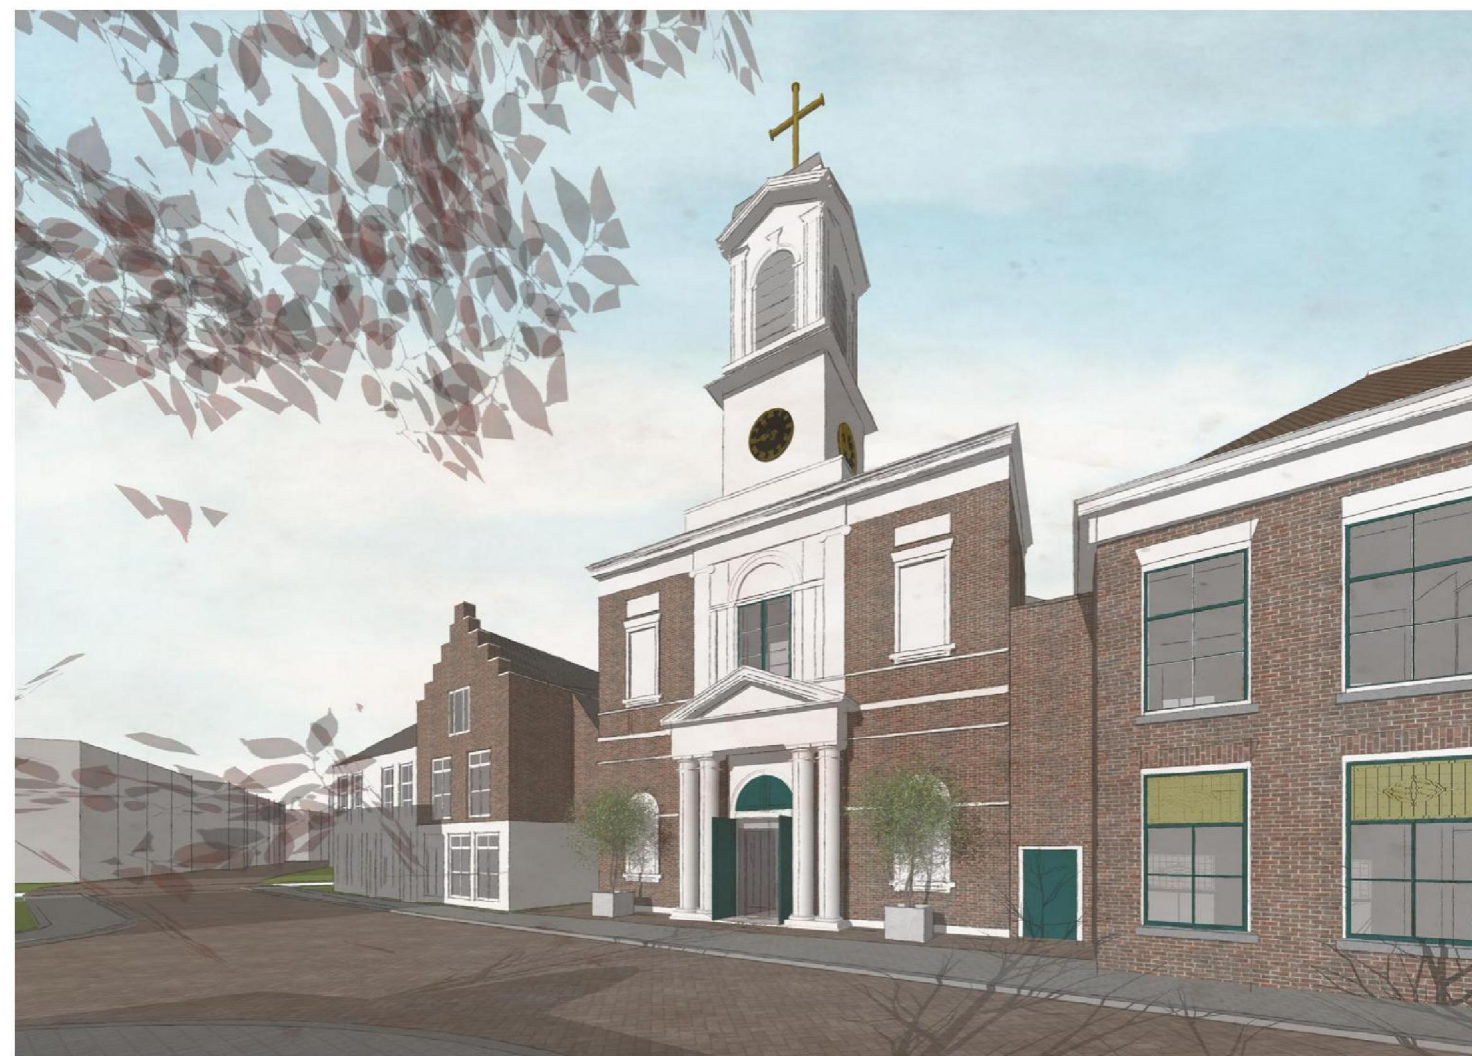
Impressie gezien richting noordwest met de 2 nieuwe vensters op de verdieping ter plaatsen van de nissen
