HERBESTEMMING ST. PETRUS BANDENKERK OVERSCHIE ROTTERDAM

Restauratieplan

DO/DP2/03.03.2023/v1.3

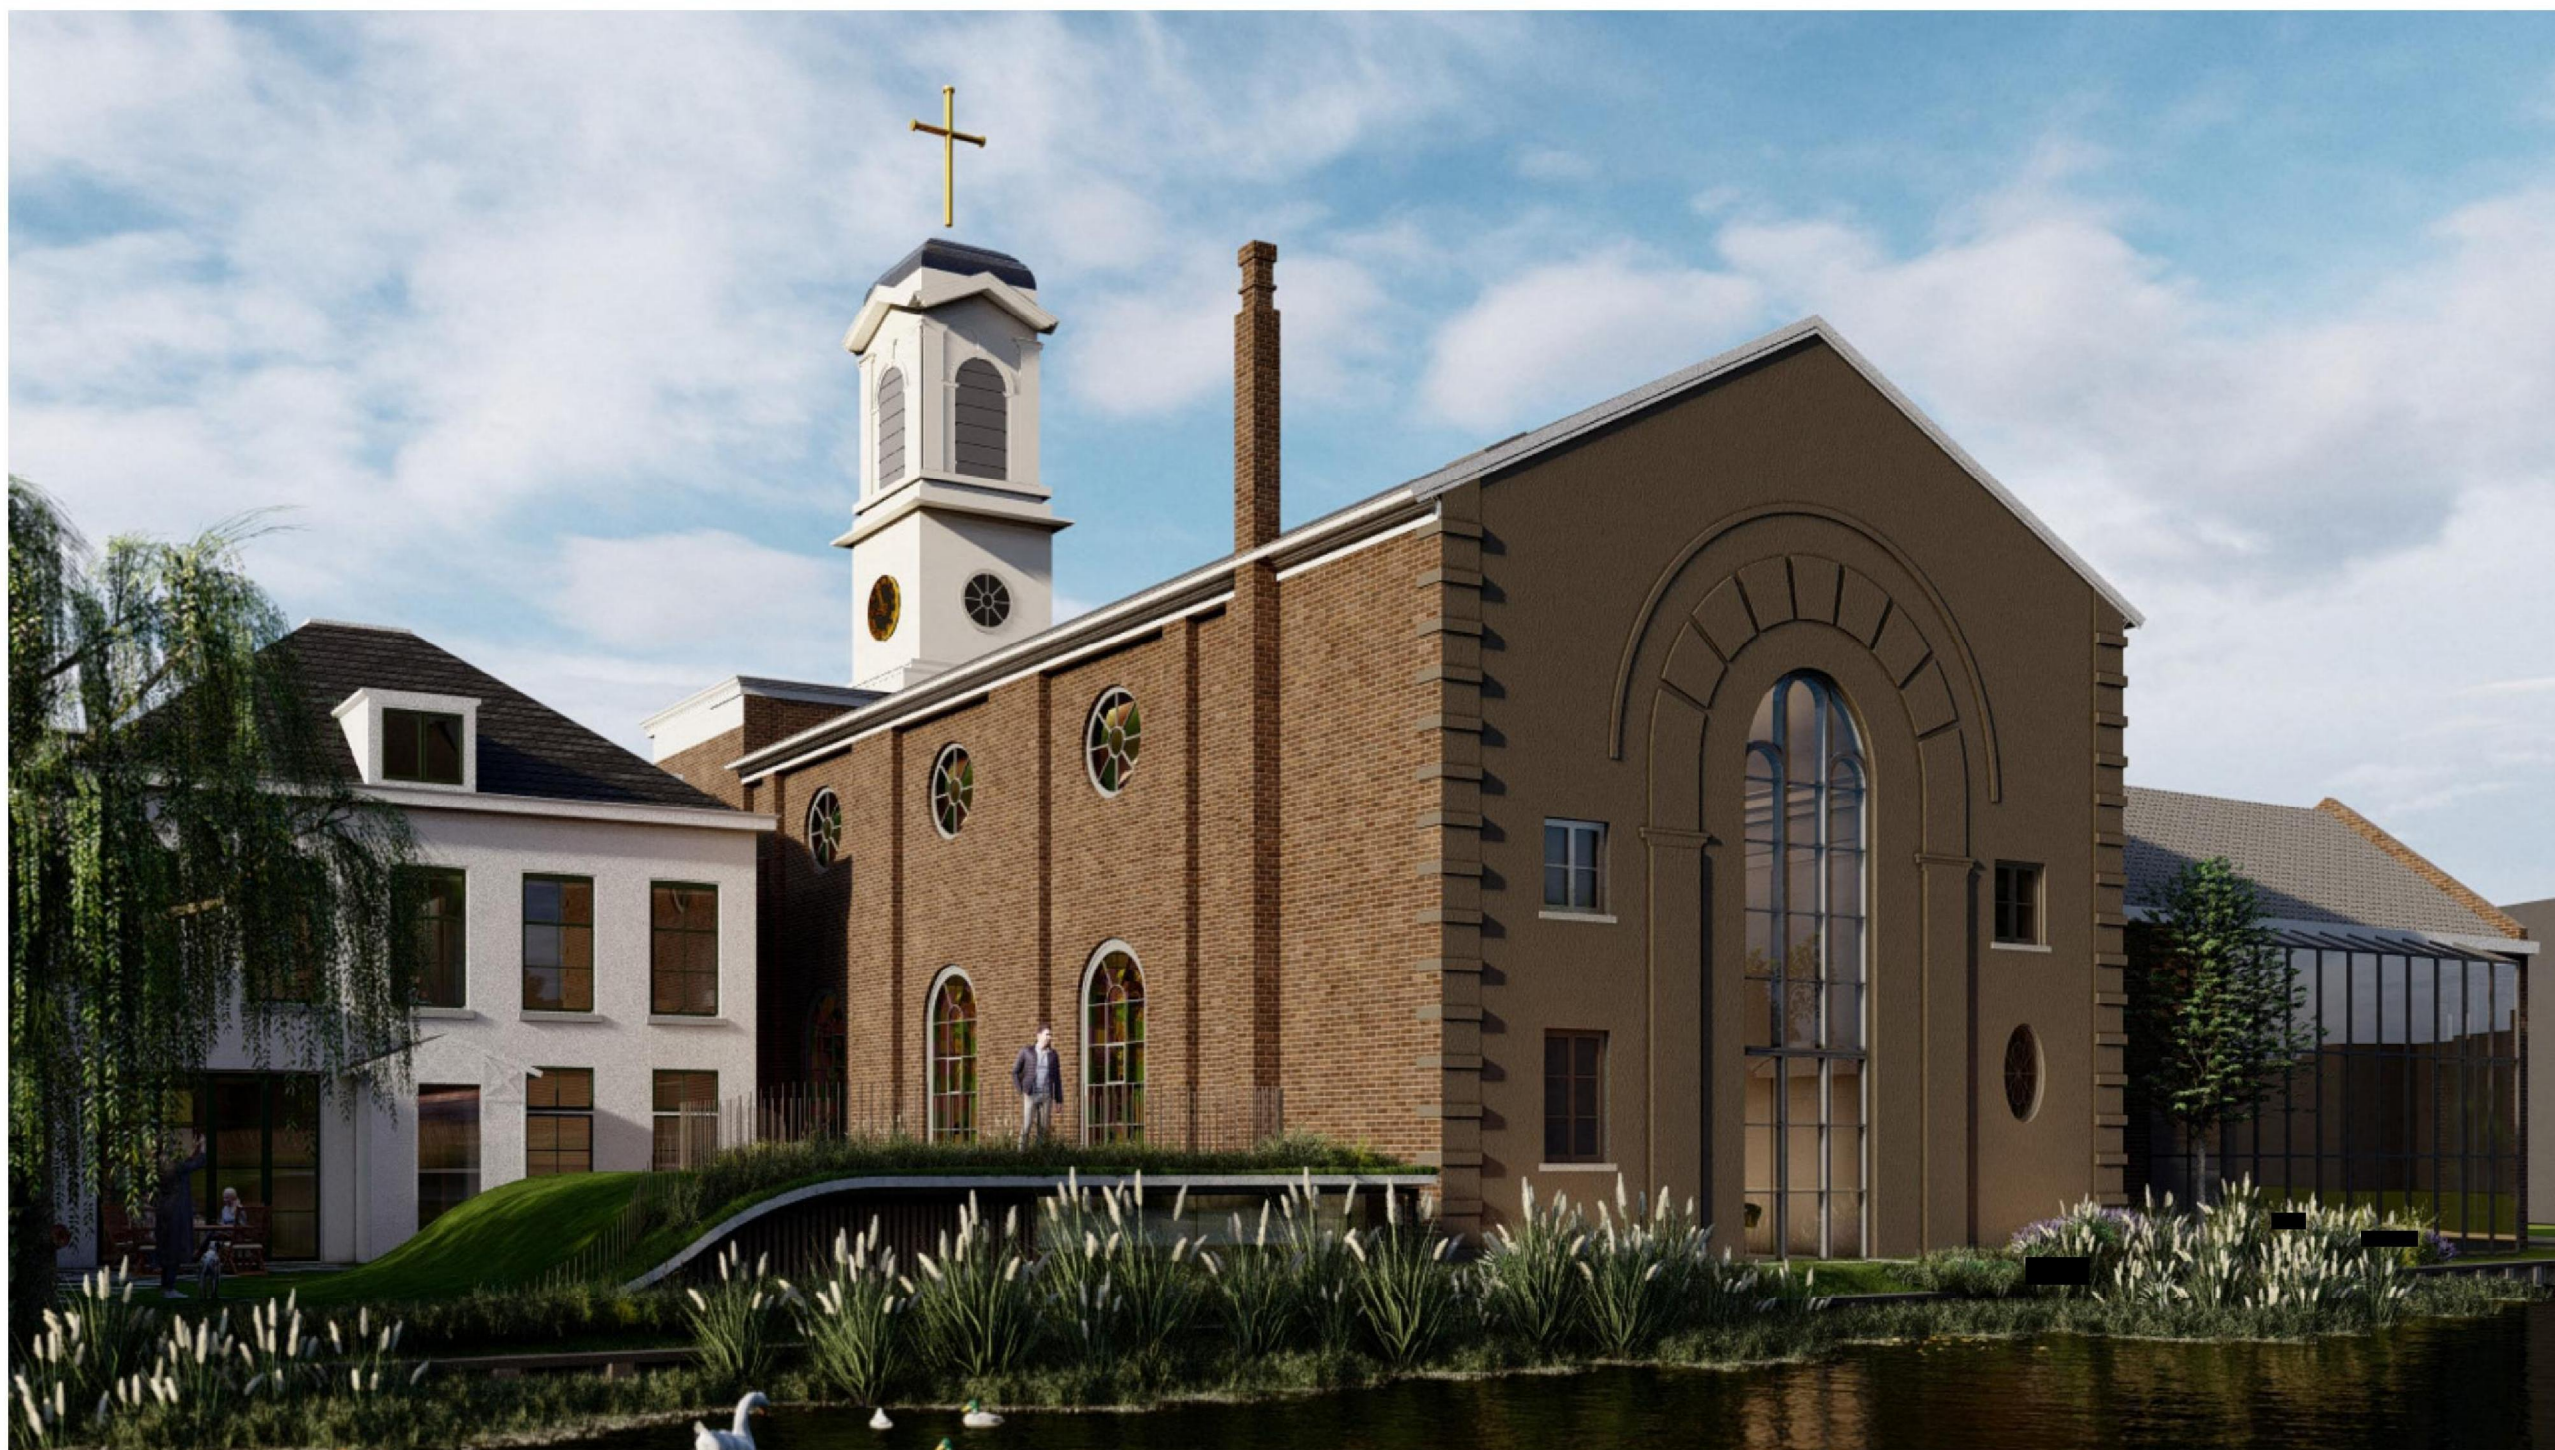
westgevel aan de Schie met de nieuw te maken sparing en transparante midden-as van de kerk

De nieuwe opening zal in zijn originele formaat terug gebracht worden, waarbij de sparing doorgetrokken zal worden naar het altaar niveau en aansluiten op het maaiveld. Dit wordt gedaan om de Schie ook vanuit het restaurant te kunnen beleven en een transparante as te creëren tussen Delftweg en Schie, wat de symetrie van de kerkzaal zal versterken. De sparing zal voorzien worden van groot, antracietkleurige, stalen vliesgevel, met de verdeling van het originele venster uit 1831. Het onderste deel zal voorzien worden van een taatsdeur met het draaipunt in het midden, welke de symmetrie versterkt.

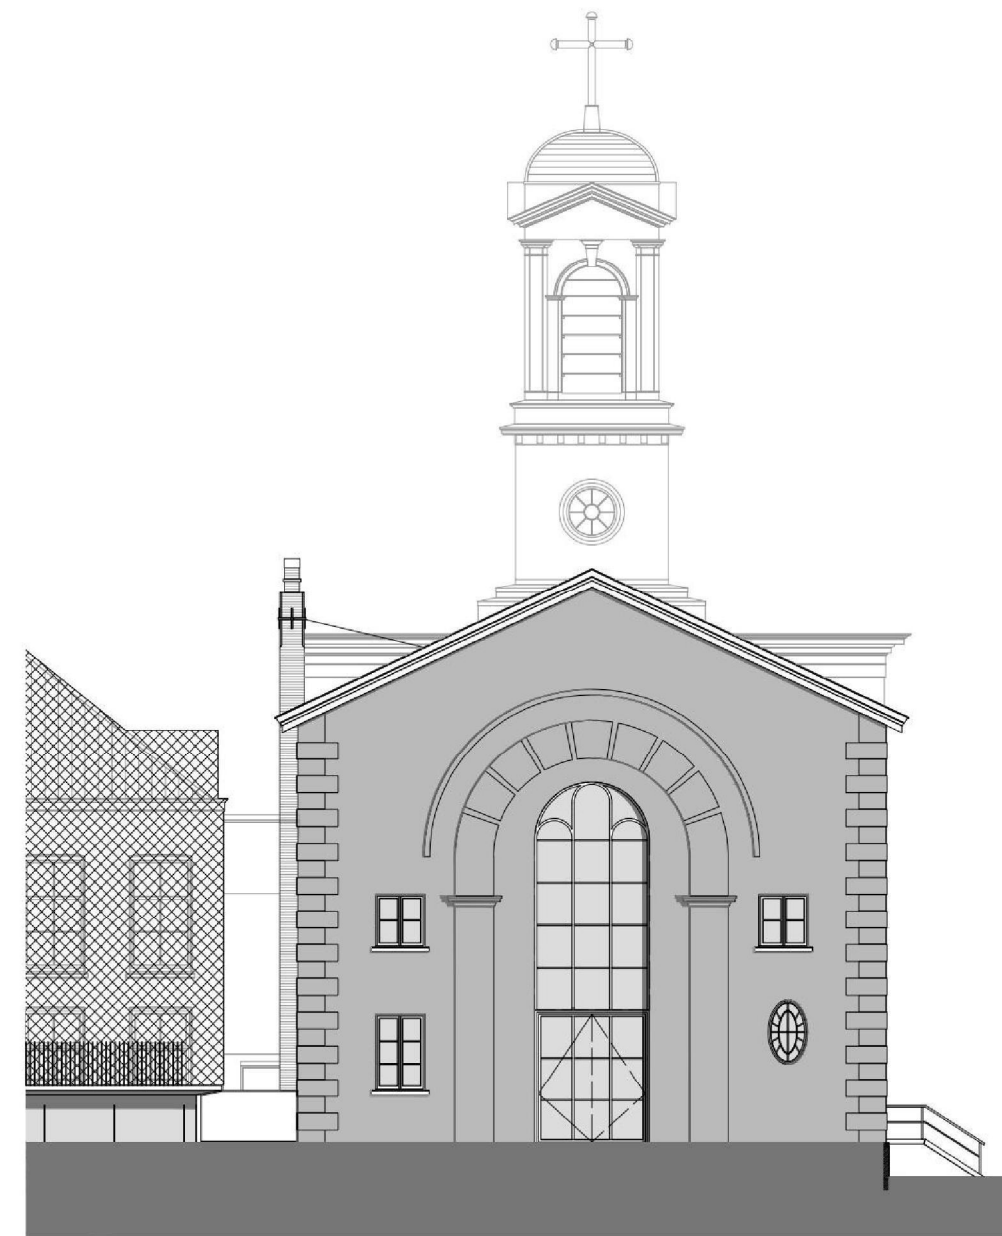
Westgevel (Schie-zijde)

Op een aantal plaatsen is het metselwerk gescheurd, dit zal hersteld worden doormiddel van inboeten in een vergelijkbare steen als bestaand (kleur, hardheid, afmetingen en verband. De bestaande kozijnen in de achtegevel zijn op zodanige manier aangetast door houtrot dat deze vervangen dienen te worden. De houten kozijnen worden vervangen door nieuwe houten kozijnen cf. bestaand voorzien van HR++ beglazing.

Het stalen ronde venster is ernstig aangetast door roestvorming, deze zal worden gedemonteerd, het glas zal verwijderd worden, het staal zal gestraald en geschooperd worden. Vervolgens zal het staal voorzien worden van 2 lagen polyurethaanlak in gelijke kleur als bestaand. Hierna zal het venster teruggeplaatst worden in de toren.

In de huidige situatie zijn in de achtergevel nog de resten te zien van het originele formaat van het venster in de achtergevel van de kerk uit 1831. In 1954 is dit venster verkleind.

De huidige gemetselde koppeling tussen pastorie en kerk zal behouden blijven en gaan fungeren als "expeditie". Wel zal de gevel verder opgetrokken worden in gelijk metselwerk en voegwerk als bestaand. Achter deze gevel zullen installatiecomponenten gepositioneerd worden, zodat deze aan het oog onttrokken worden.

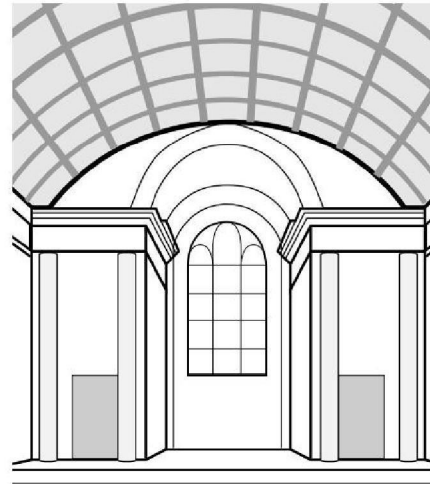
ORIGINELE SPARING IN ACHTERGEVEL
KERK

In het originele kerkgebouw was er een groot glas-in-lood venster voorzien in de achtergevel van de kerk, achter het altaar. Dit is te zien op oude foto's van het interieur van het gebouw en is nog steeds zichtbaar aan de buitenzijde van de achtergevel.

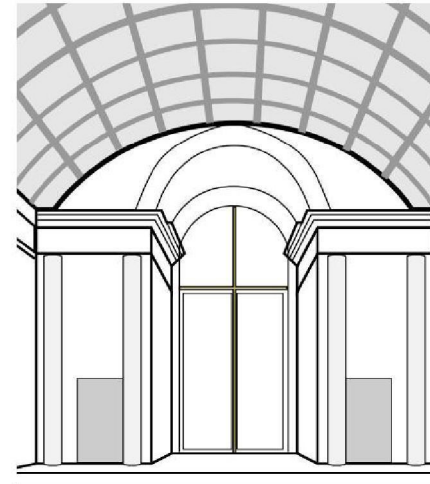
GROTE SPARING IN ACHTERGEVEL
(ONTWERP NOVEMBER 2020)

Het ontwerp betrof het openmaken van de gehele sparing in de achtergevel, waardoor een groot deel transparant richting de Schie was.

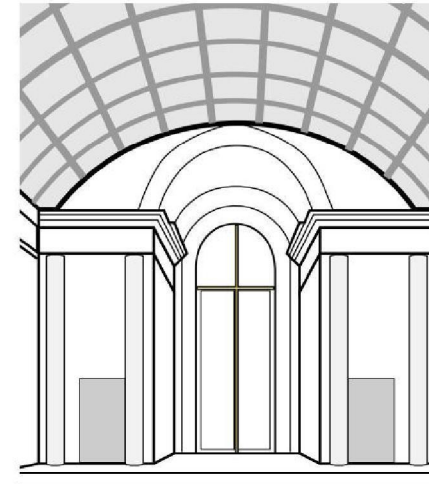
SPARING VERKLEIND NAAR HISTORISCHE
AFMETINGEN VENSTER (ONTWERP
AUGUSTUS 2021)

Naar aanleiding van het commentaar van de commissie is er gekeken om verder aan te sluiten bij de huidige kerk en de historische vorm. Hiertoe is het venster verkleind en heeft de afmetingen aangenomen van het originele venster uit 1831. Deze wordt wel tot het altaarniveau/ maaiveld door getrokken, zodat het contact met de Schie wordt vergroot en de symmetrie van de kerk wordt versterkt.

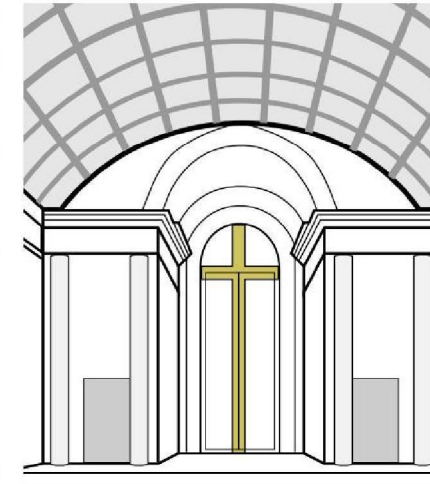
OPENING VERDICHT DOORMIDDEL VAN
KRUIS
(ONTWERP FEBRUARI 2022)

Door het toepassen van bredere stijlen en regels bij de taatsdeuren wordt de grote opening welke in de achtergevel gemaakt word, verdicht en neemt deze meer de schaal van de kerk aan. Door de verdikte stijlen en regels in een koper/ messing kleur uit te voeren zal er bij gesloten toestand een kruis ontstaan op de voormalige plek van het altaar, welke sterk verwijst naar het religieuze verleden van het gebouw.

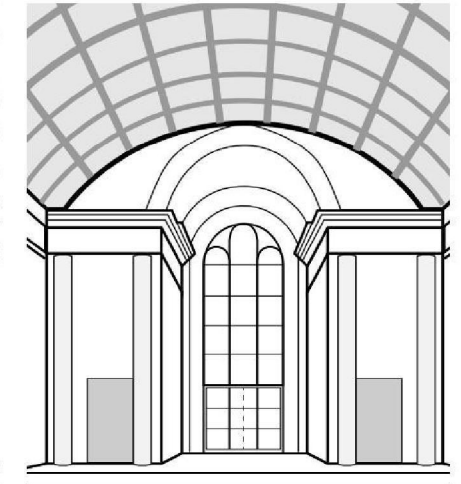
MEER VERDICHTING MIDDELS INDELING
VENSTER UIT 1831

Door de invulling van de snede in de achtergevel te verfijnen doormiddel van de originele indeling van het venster uit 1831. De ruimte onder de originele proporties van het venster zal ingevuld worden met een taatsdeur waarin de verdeling doorgezet word. Hierdoor is het zichtbaar wat de originele proporties van het venster waren. Door het toepassen van de originele indeling zal het binnenkomende licht meer gefilterd worden. Zo ontstaat er een beter gebalanceerde verhouding tussen licht en donker, wat de kerkelijke sfeer in het gebouw zal versterken.

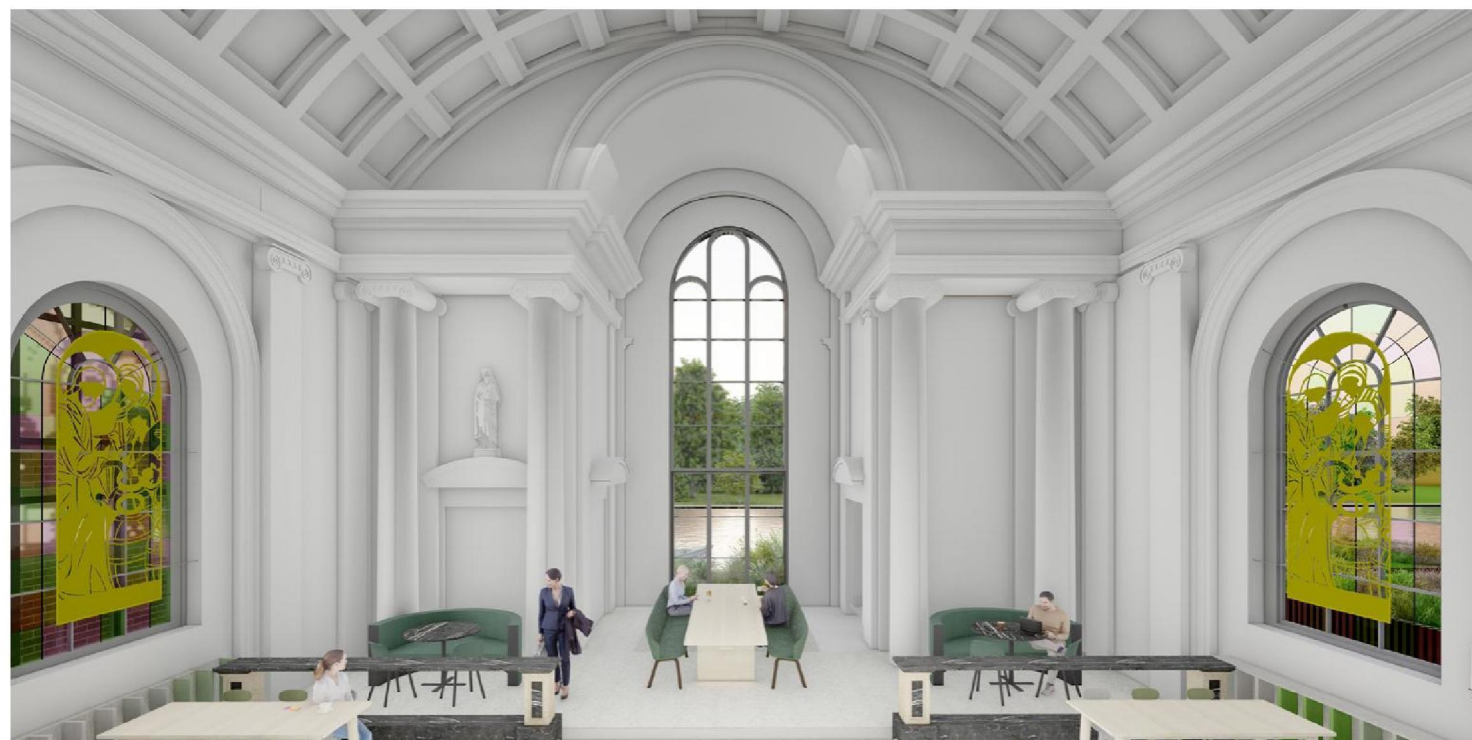
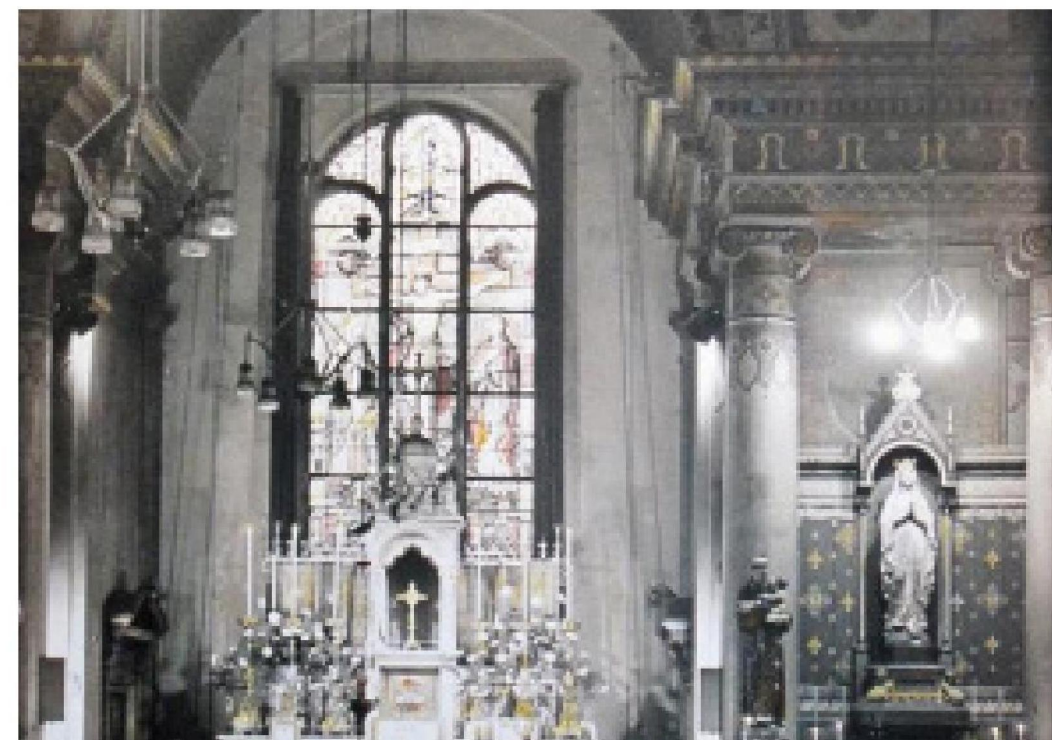
KRUISVORM (540MM)

Door een tweede laag toe te voegen wordt de schaal verkleind naar de fijnere gedetailleerder schaal van de overige elementen in de kerk. Ook zal het licht dat naar binnen valt extra gefilterd worden zonder het zicht op de Schie al te veel te verstoren.

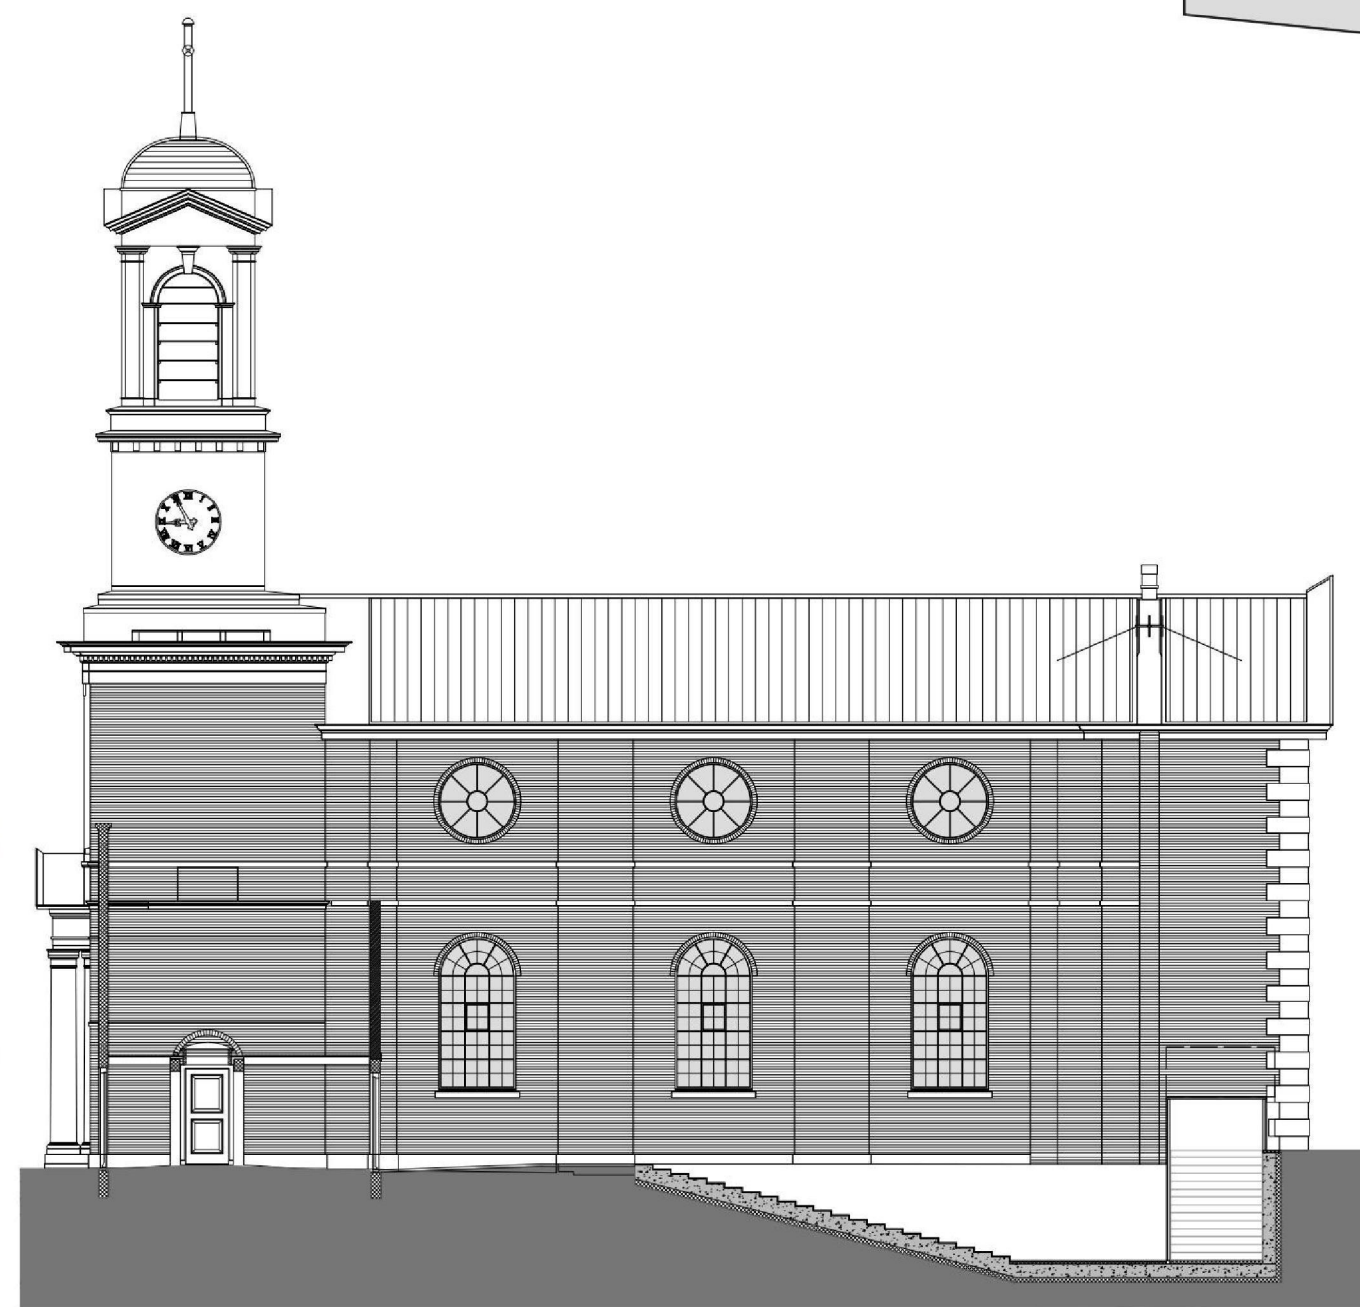
Noordgevel

Op een aantal plaatsen komt open voegwerk voor, deze voegen worden herstelt cf. bestaand met het historisch juiste voegwerk (samenstelling, hardheid, kleur en uitvoering.). Ook is op een aantal plaatsen het metselwerk gescheurd en licht geweken, dit zal hersteld worden doormiddel van inboeten in een vergelijkbare steen als bestaand (kleur, hardheid, afmetingen en verband).

De stalen ronde rozetramen in de noordgevel zijn aangetast door roestvorming, deze worden ontdaan van roest, waar noodzakelijk herstelt en voorzien van een conserveringsmiddel. De vensters worden afgewerkt in een verfsysteem in kleur cf. bestaand.

De stalen vensters op begane grondniveau zijn licht aangetast door roestvorming, deze zullen worden ontdaan van de roest en worden voorzien van een conserveringsmiddel. Na herstel zullen de kozijnen worden voorzien van 2 lagen polyurethaanlak in de kleur wit cf. bestaand.

De vensters op de begane grond zullen voorzien worden van een achterzetraam, voorzien van HR++ glas om de koudeval, welke nu aanwezig is, te minimaliseren en een comfortablere binnenruimte in het restaurant te creëren. Deze achterzetramen kunnen geopend worden in verband met onderhouds- en schoonmaakwerkzaamheden.

De aanbouw uit de jaren 1920 en 1955 zal geamoveerd worden, eventuele beschadigingen aan de gevel zullen hersteld worden cf. bestaand. Het litteken, van de doorgang tussen kerk en de uitbreiding van de sarcrestie, zal gebruikt worden om het nieuwe verdiepte keukenvolume te koppelen aan de kerk.

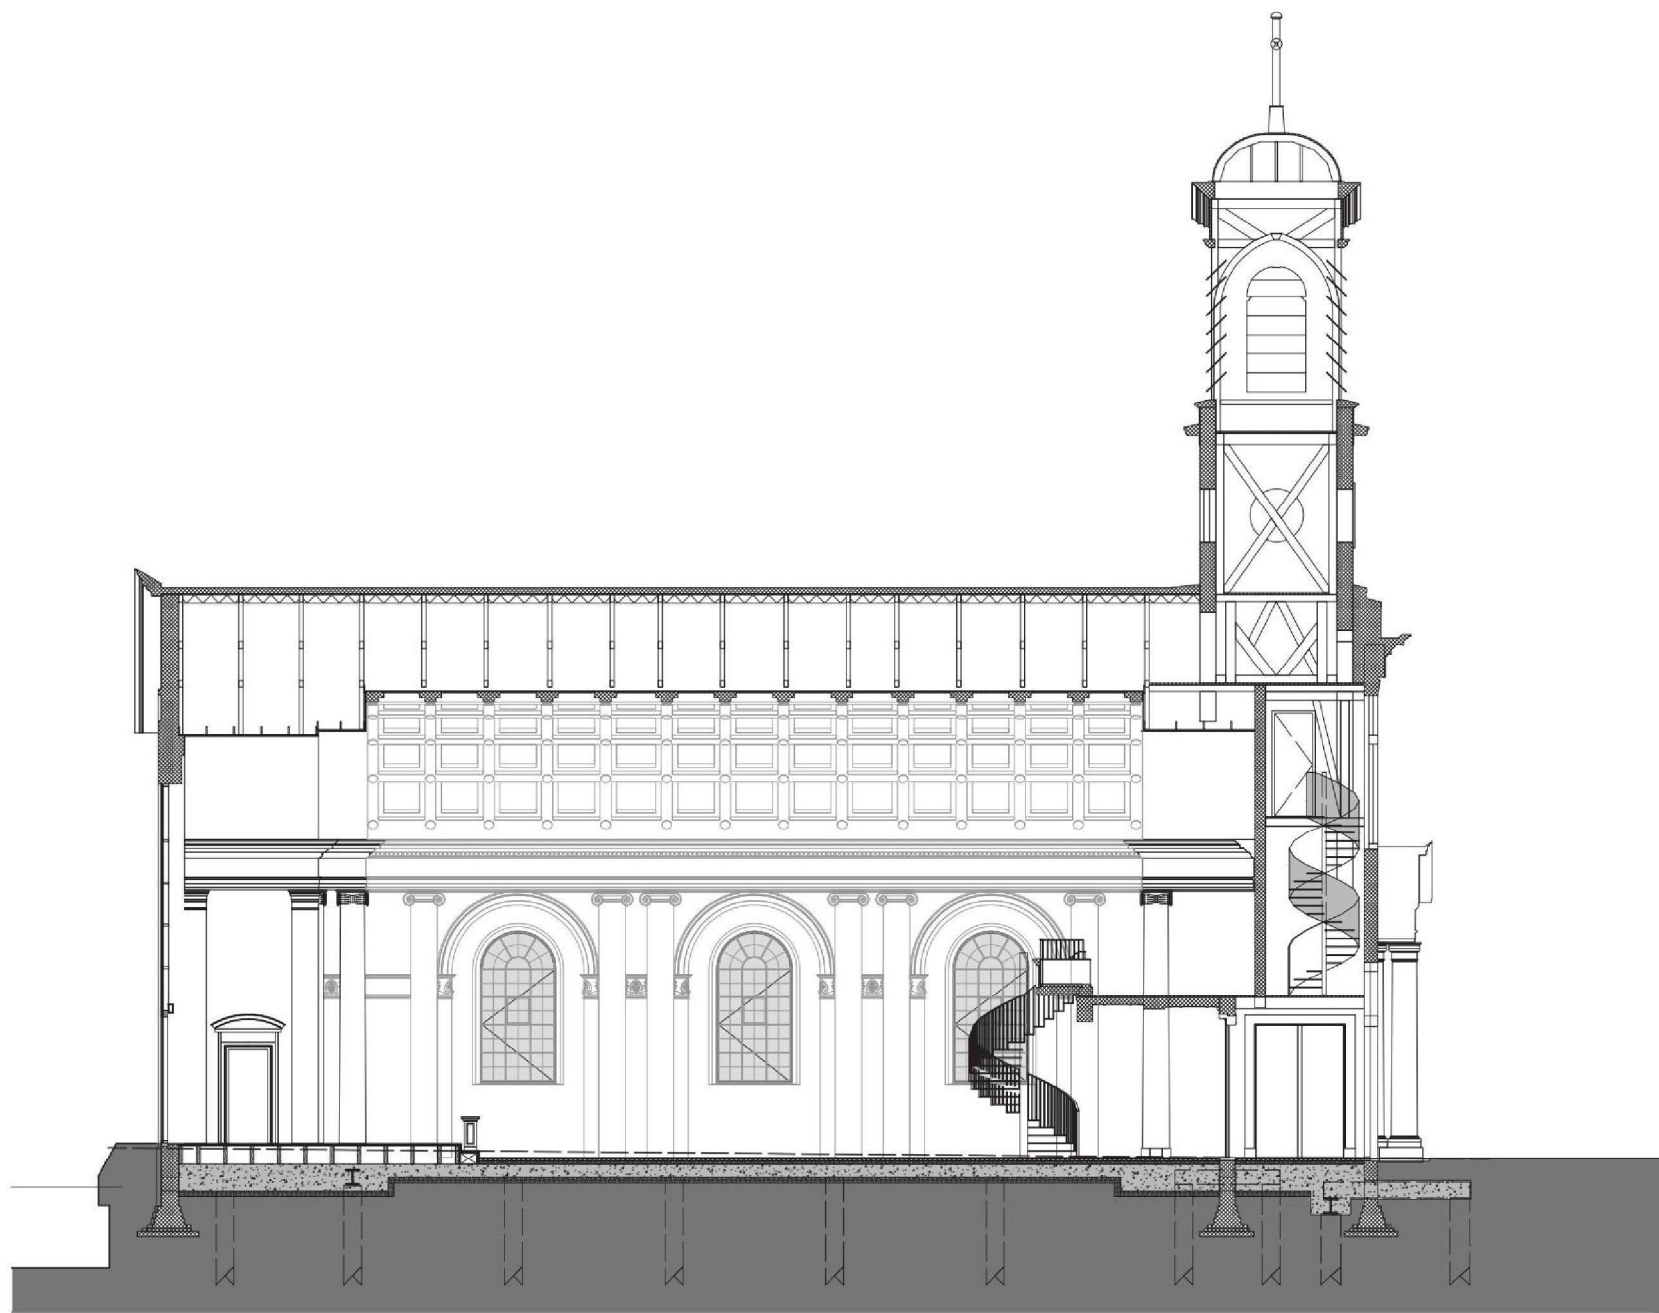
Om de installatietechnische kabels, kanalen en leidingen weg te werken, zal de betonvloer op **ca. 500-P** worden aangebracht, hierop zal een verhoogde vloer worden gerealiseerd, bestaand uit een houten balklaag en een zwaluwplaatvloer voorzien van zandcement op het huidige vloerpeil.

langsdoorsnede

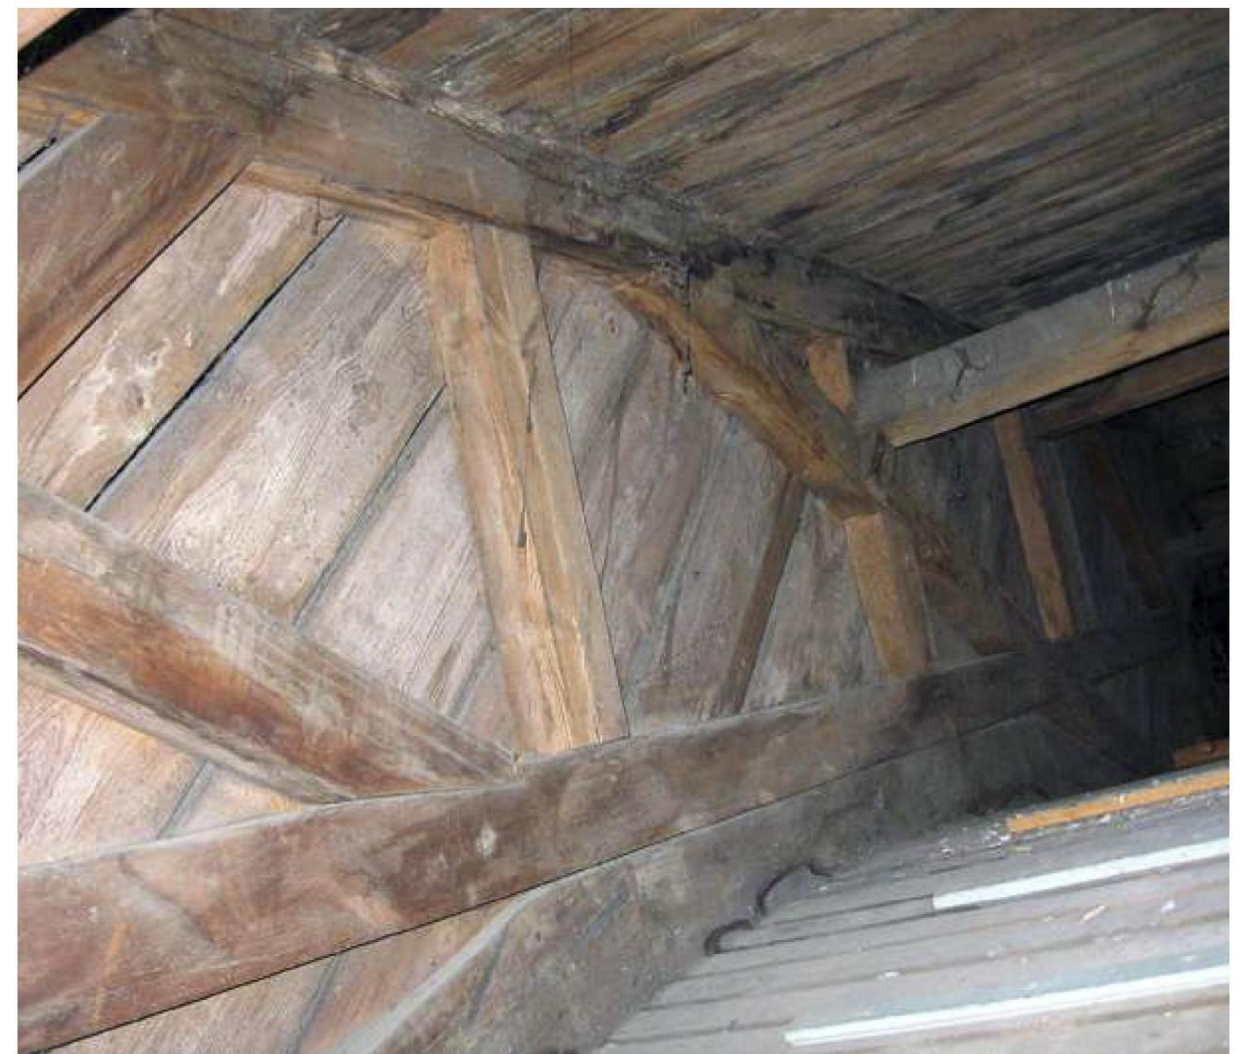
Wanneer de resultaten van de inspectie uitgevoerd door Protekta in 2009 worden vergeleken met de resultaten van de door Nebest uitgevoerde inspectie, is de omvang van de schade niet significant toegenomen. Incidenteel is een schade vastgesteld die niet op de inspectietekeningen van Protekta vermeld staat. Of deze schades bij de inspectie van Protekta niet aangemerkt zijn of nieuw zijn, is niet vast te stellen. Wel is duidelijk geworden dat de kapconstructie, op een enkele locatie na, droog is. De gemeten vochtgehalten variëren over het algemeen tussen 12 en 18%. Bij dergelijke lage vochtgehalten is de kans op het ontstaan van schade door rot zeer gering. Op een locatie is een licht verhoogd vochtgehalte vastgesteld en op twee andere locaties een verhoogd vochtgehalte. Mogelijk hebben uitgevoerde injecties, tegen houtworm of de boktor, hier invloed op. Op deze locaties wordt het ontstaan van schades in de toekomst mogelijk geacht. De aantasting van de houten delen bedraagt op een aantal locaties meer dan 23% van de dikte van het onderdeel. Het gaat hier om dunnere planken met aantasting door insecten. Indien hierbij de veiligheid in het geding kan komen, zoals bij een ladderboom of vloerplank, zijn deze schades genoemd. Op enkele locaties zijn vermoedelijk verse sporen van mogelijk een boktor aangetroffen. Onder de spanten was “vers” boormeel aanwezig. De omvang is gering maar het is wel zaak deze plekken te monitoren en indien daadwerkelijk progressie wordt gezien deze te behandelen. Dit omdat boktorren een ernstige bedreiging kunnen vormen, met name door de onzichtbaarheid van de aantasting. De boktor en houtworm zijn beide houtaantastende insecten. Het verschil zit in de aantasting van het hout. De boktor tast het hout tot in de kern aan, terwijl houtworm net onder het oppervlak van het hout blijft.

één van de bestaande houten dakspanten in de kerk

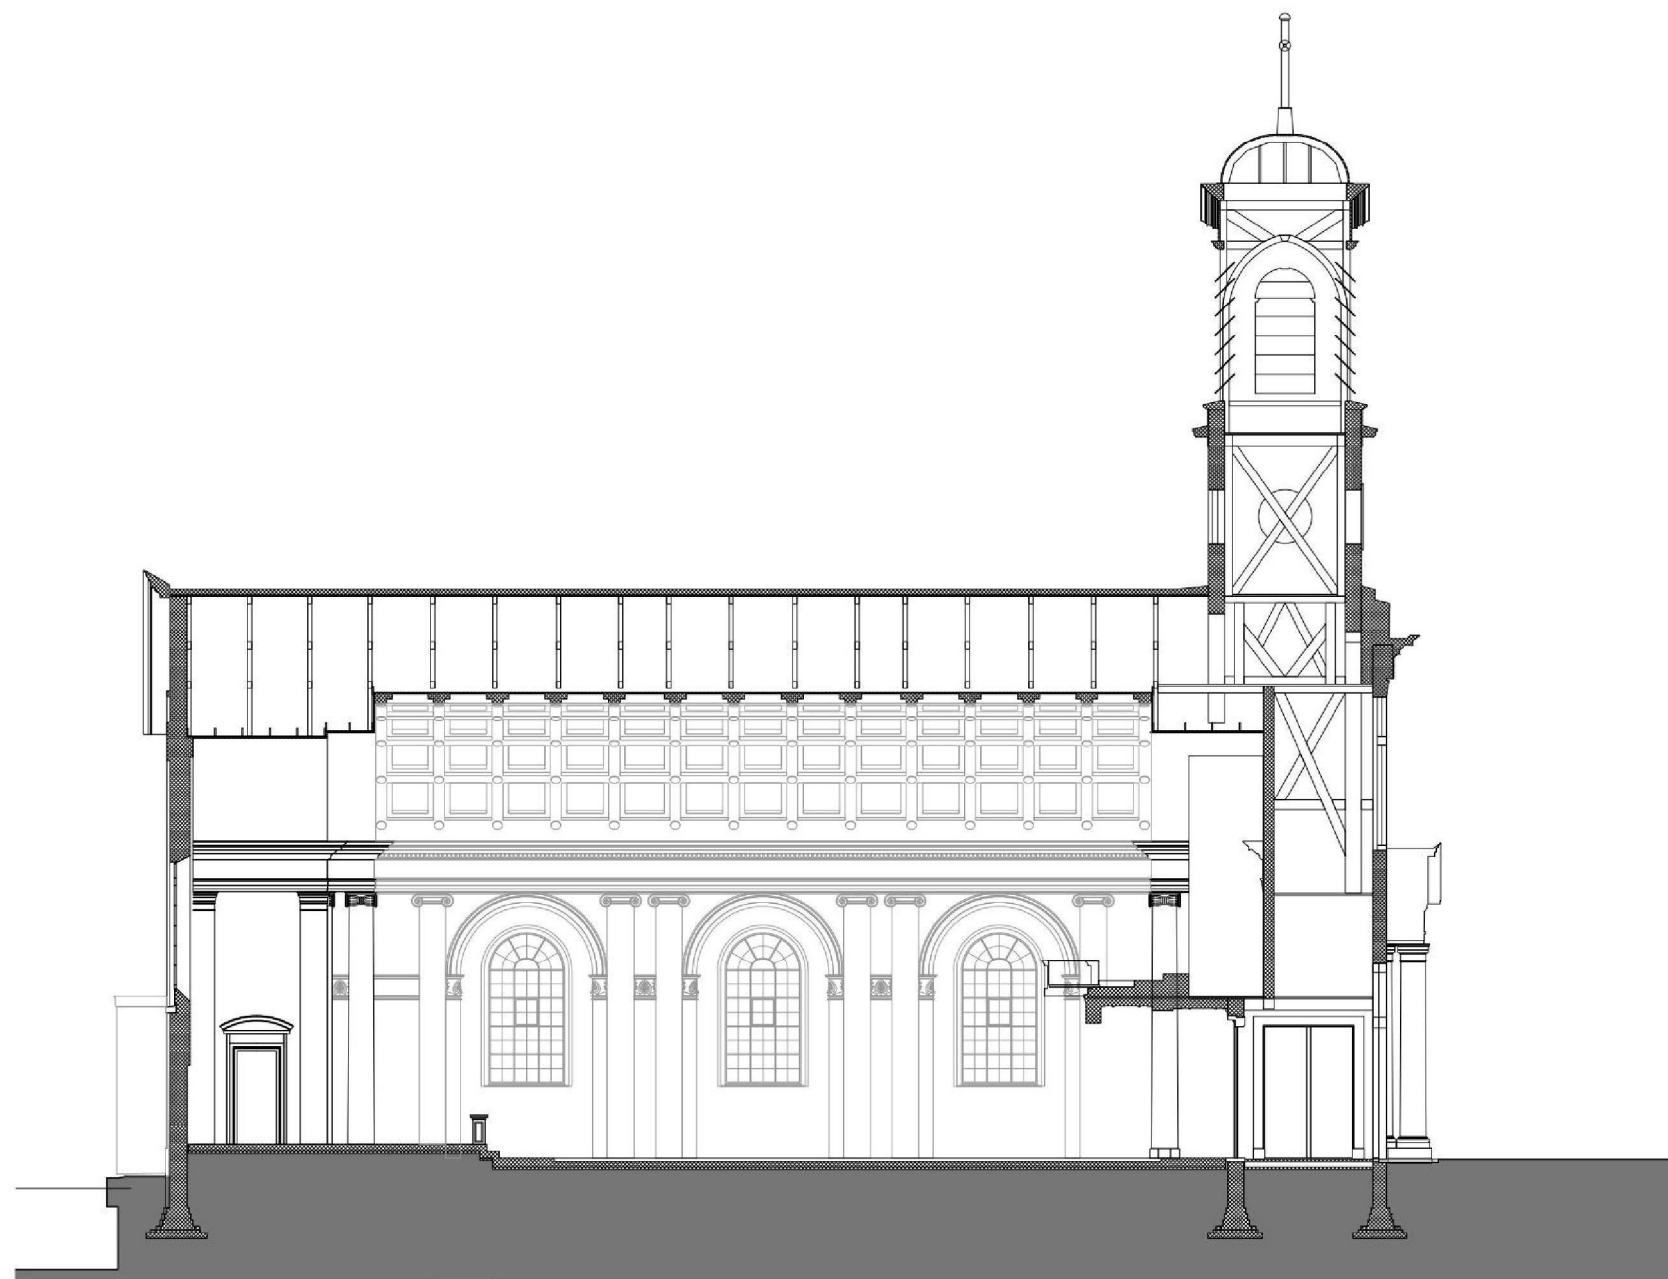
langsdoorsnede- bestaande dakspanten en constructie toren

Aan de houten onderdelen van de kerkstoren zijn schades aangetroffen. De locaties met de grootste schades bevinden zich op de eerste laag. Hier zijn grote delen van de houten delen aangetast door houtworm of boktor. De houtconstructie in de toren is op deze locaties reeds verstevigd. Hieruit wordt opgemaakt dat deze schades al oud, en reeds lang aanwezig, zijn. De insecten zijn waarschijnlijk niet meer actief aangezien er geen boormeel is aangetroffen.

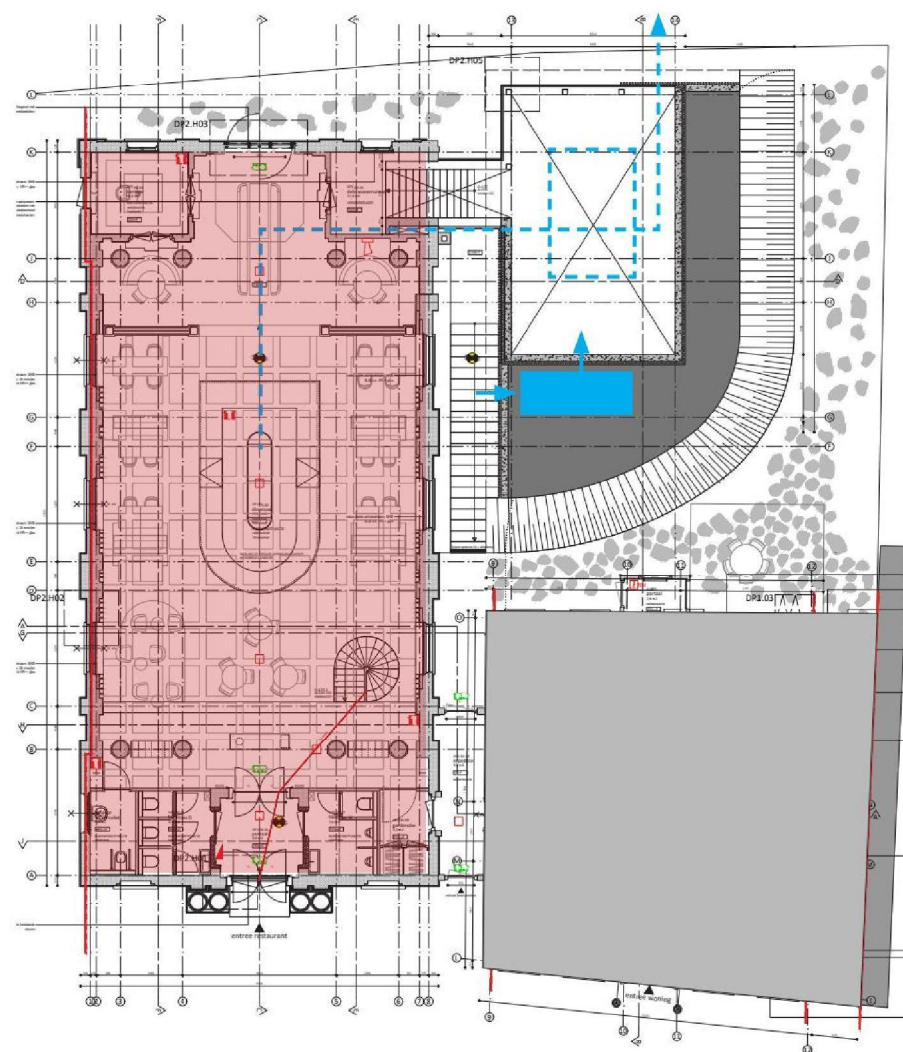
De luchtbehandeling van de keukens zal separaat worden geregeld middels een LBK welke in de nieuw te realiseren keukens zal worden geplaatst. De afvoer lucht van de frontcooking zal onder de nieuwe vloer naar de afzuiginstallatie in de keukens worden geleid. Van hieruit zal de lucht gefilterd worden en via een rooster achter de houten latten aan de Schie-zijde worden afgeblazen. Overige lucht wordt aan de zuid-zijde van de keukens, middels een rooster achter de houten latten, toegevoerd.

begane grond (vloerverwarming en luchtbehandeling keukens)

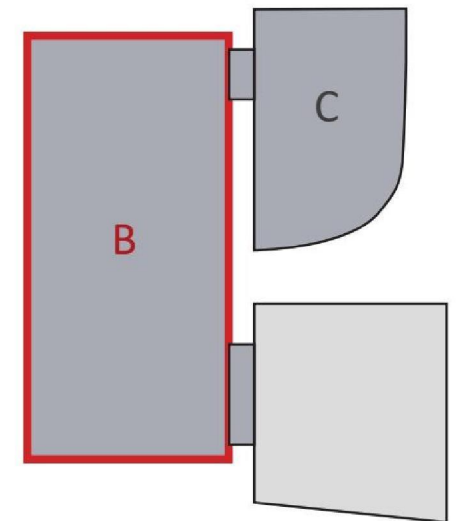
verdieping (luchtbehandeling en CV)

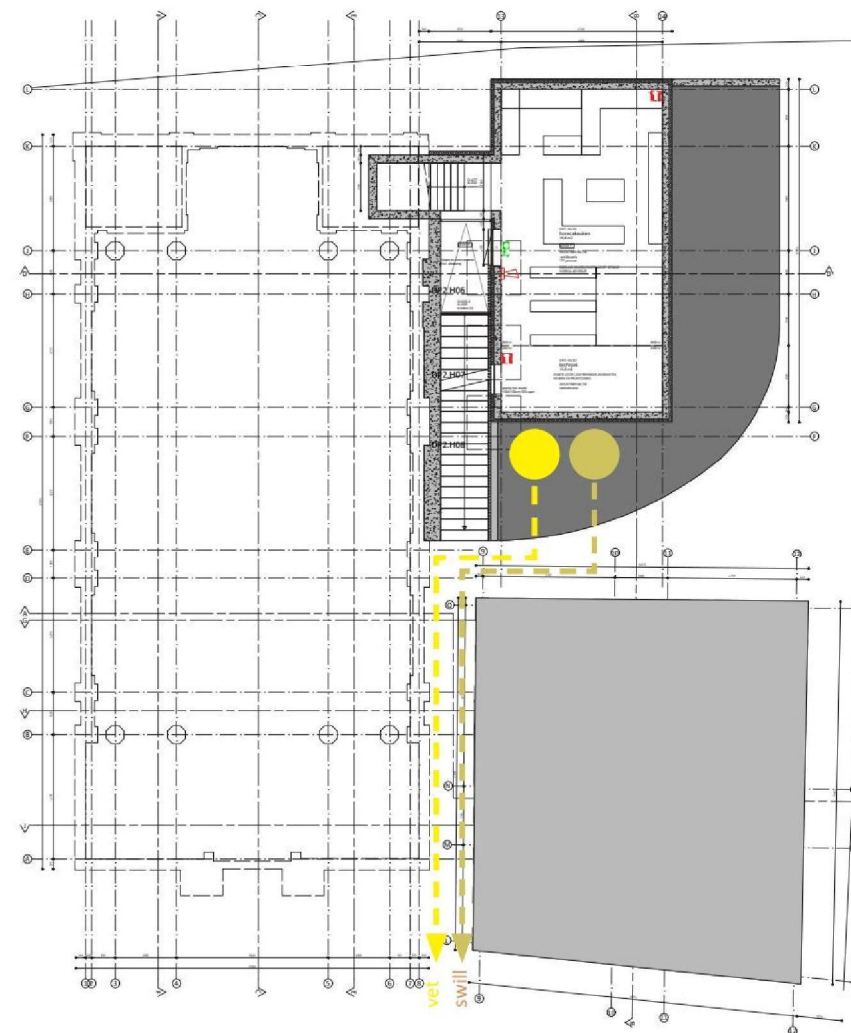
souterrain

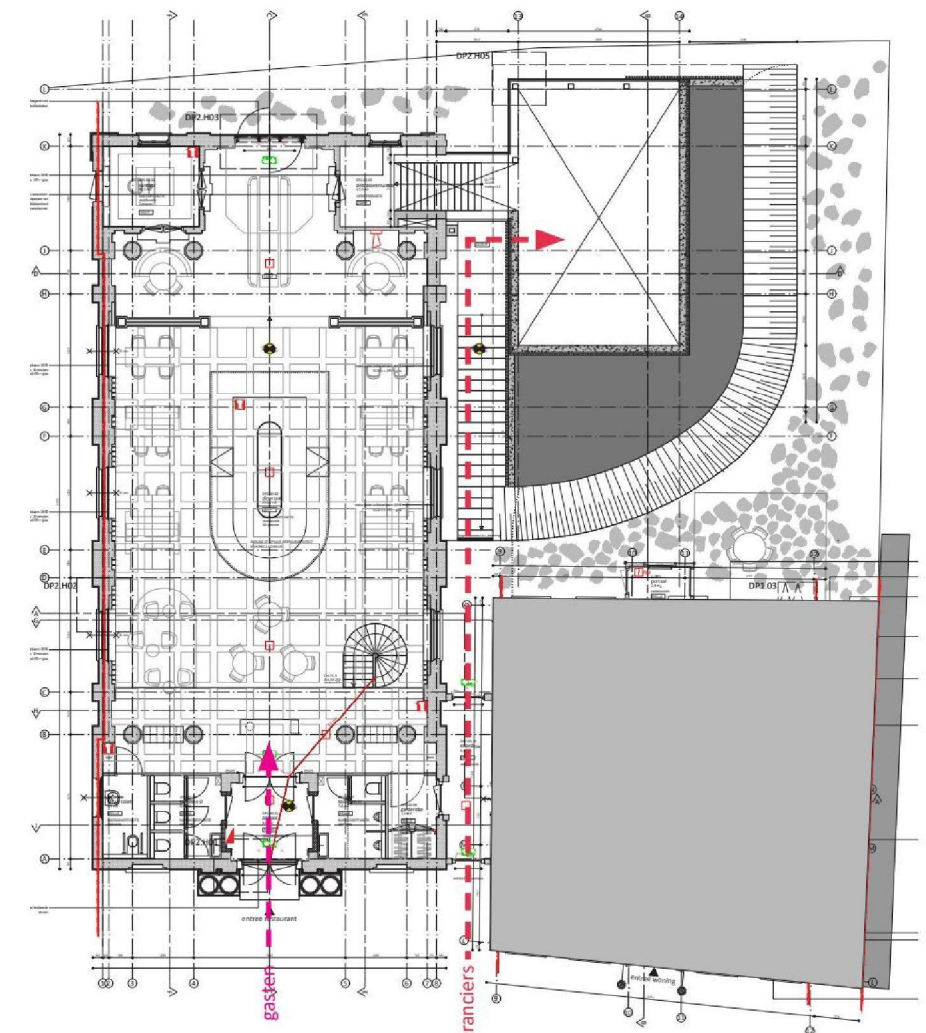
begane grond
