HERBESTEMMING ST. PETRUS BANDENKERK OVERSCHIE ROTTERDAM

Restauratieplan

DO/DP2/03.03.2023/v1.3

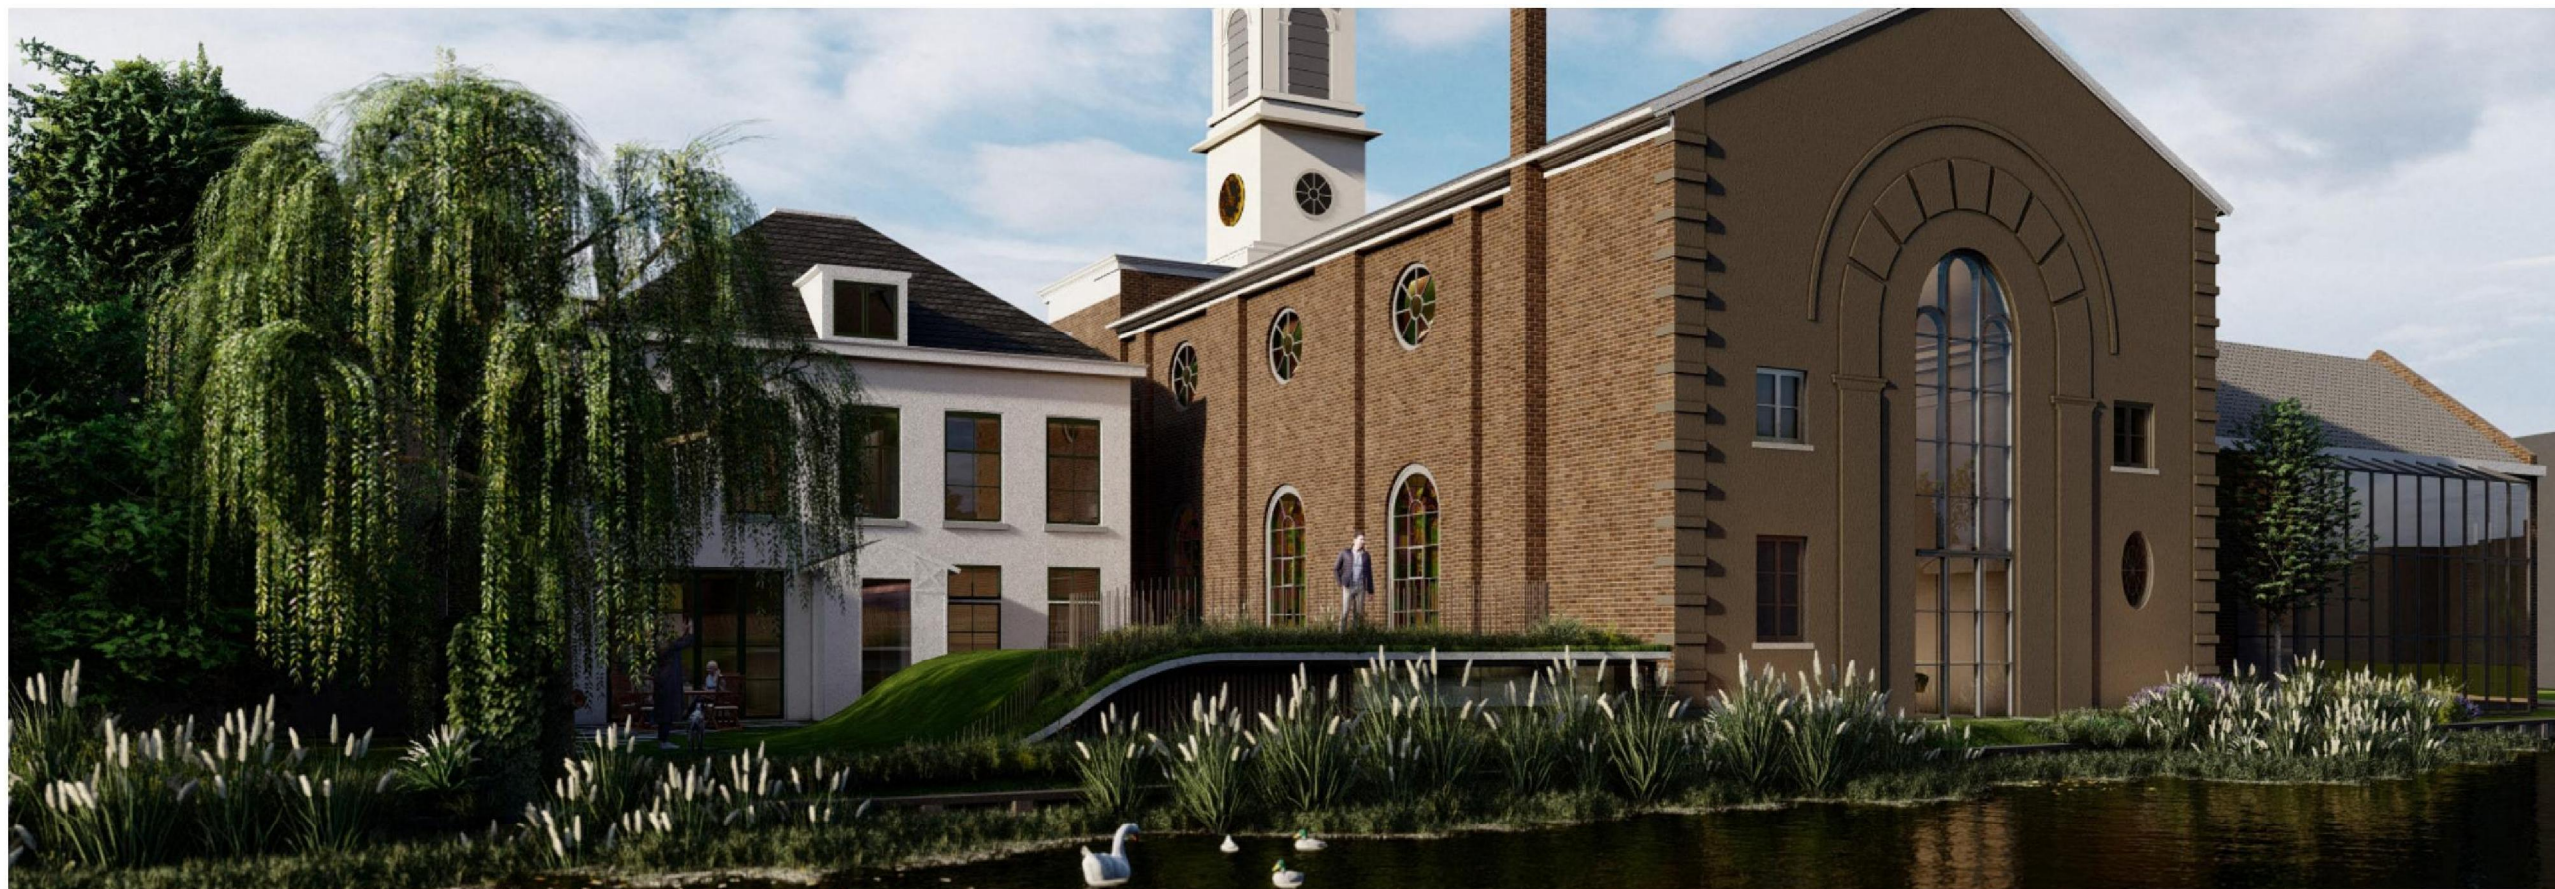
Zicht op de Schie-zijde van de keuken met de lichtfilterende latten

Conform de arbowet dienen er daglichtopeningen aanwezig te zijn in de keuken, daarom zal het deel van de keuken dat aan de Schie-zijde boven maaiveld uitsteekt worden voorzien van structureel glas en houten latten om zon- en daglicht te filteren.

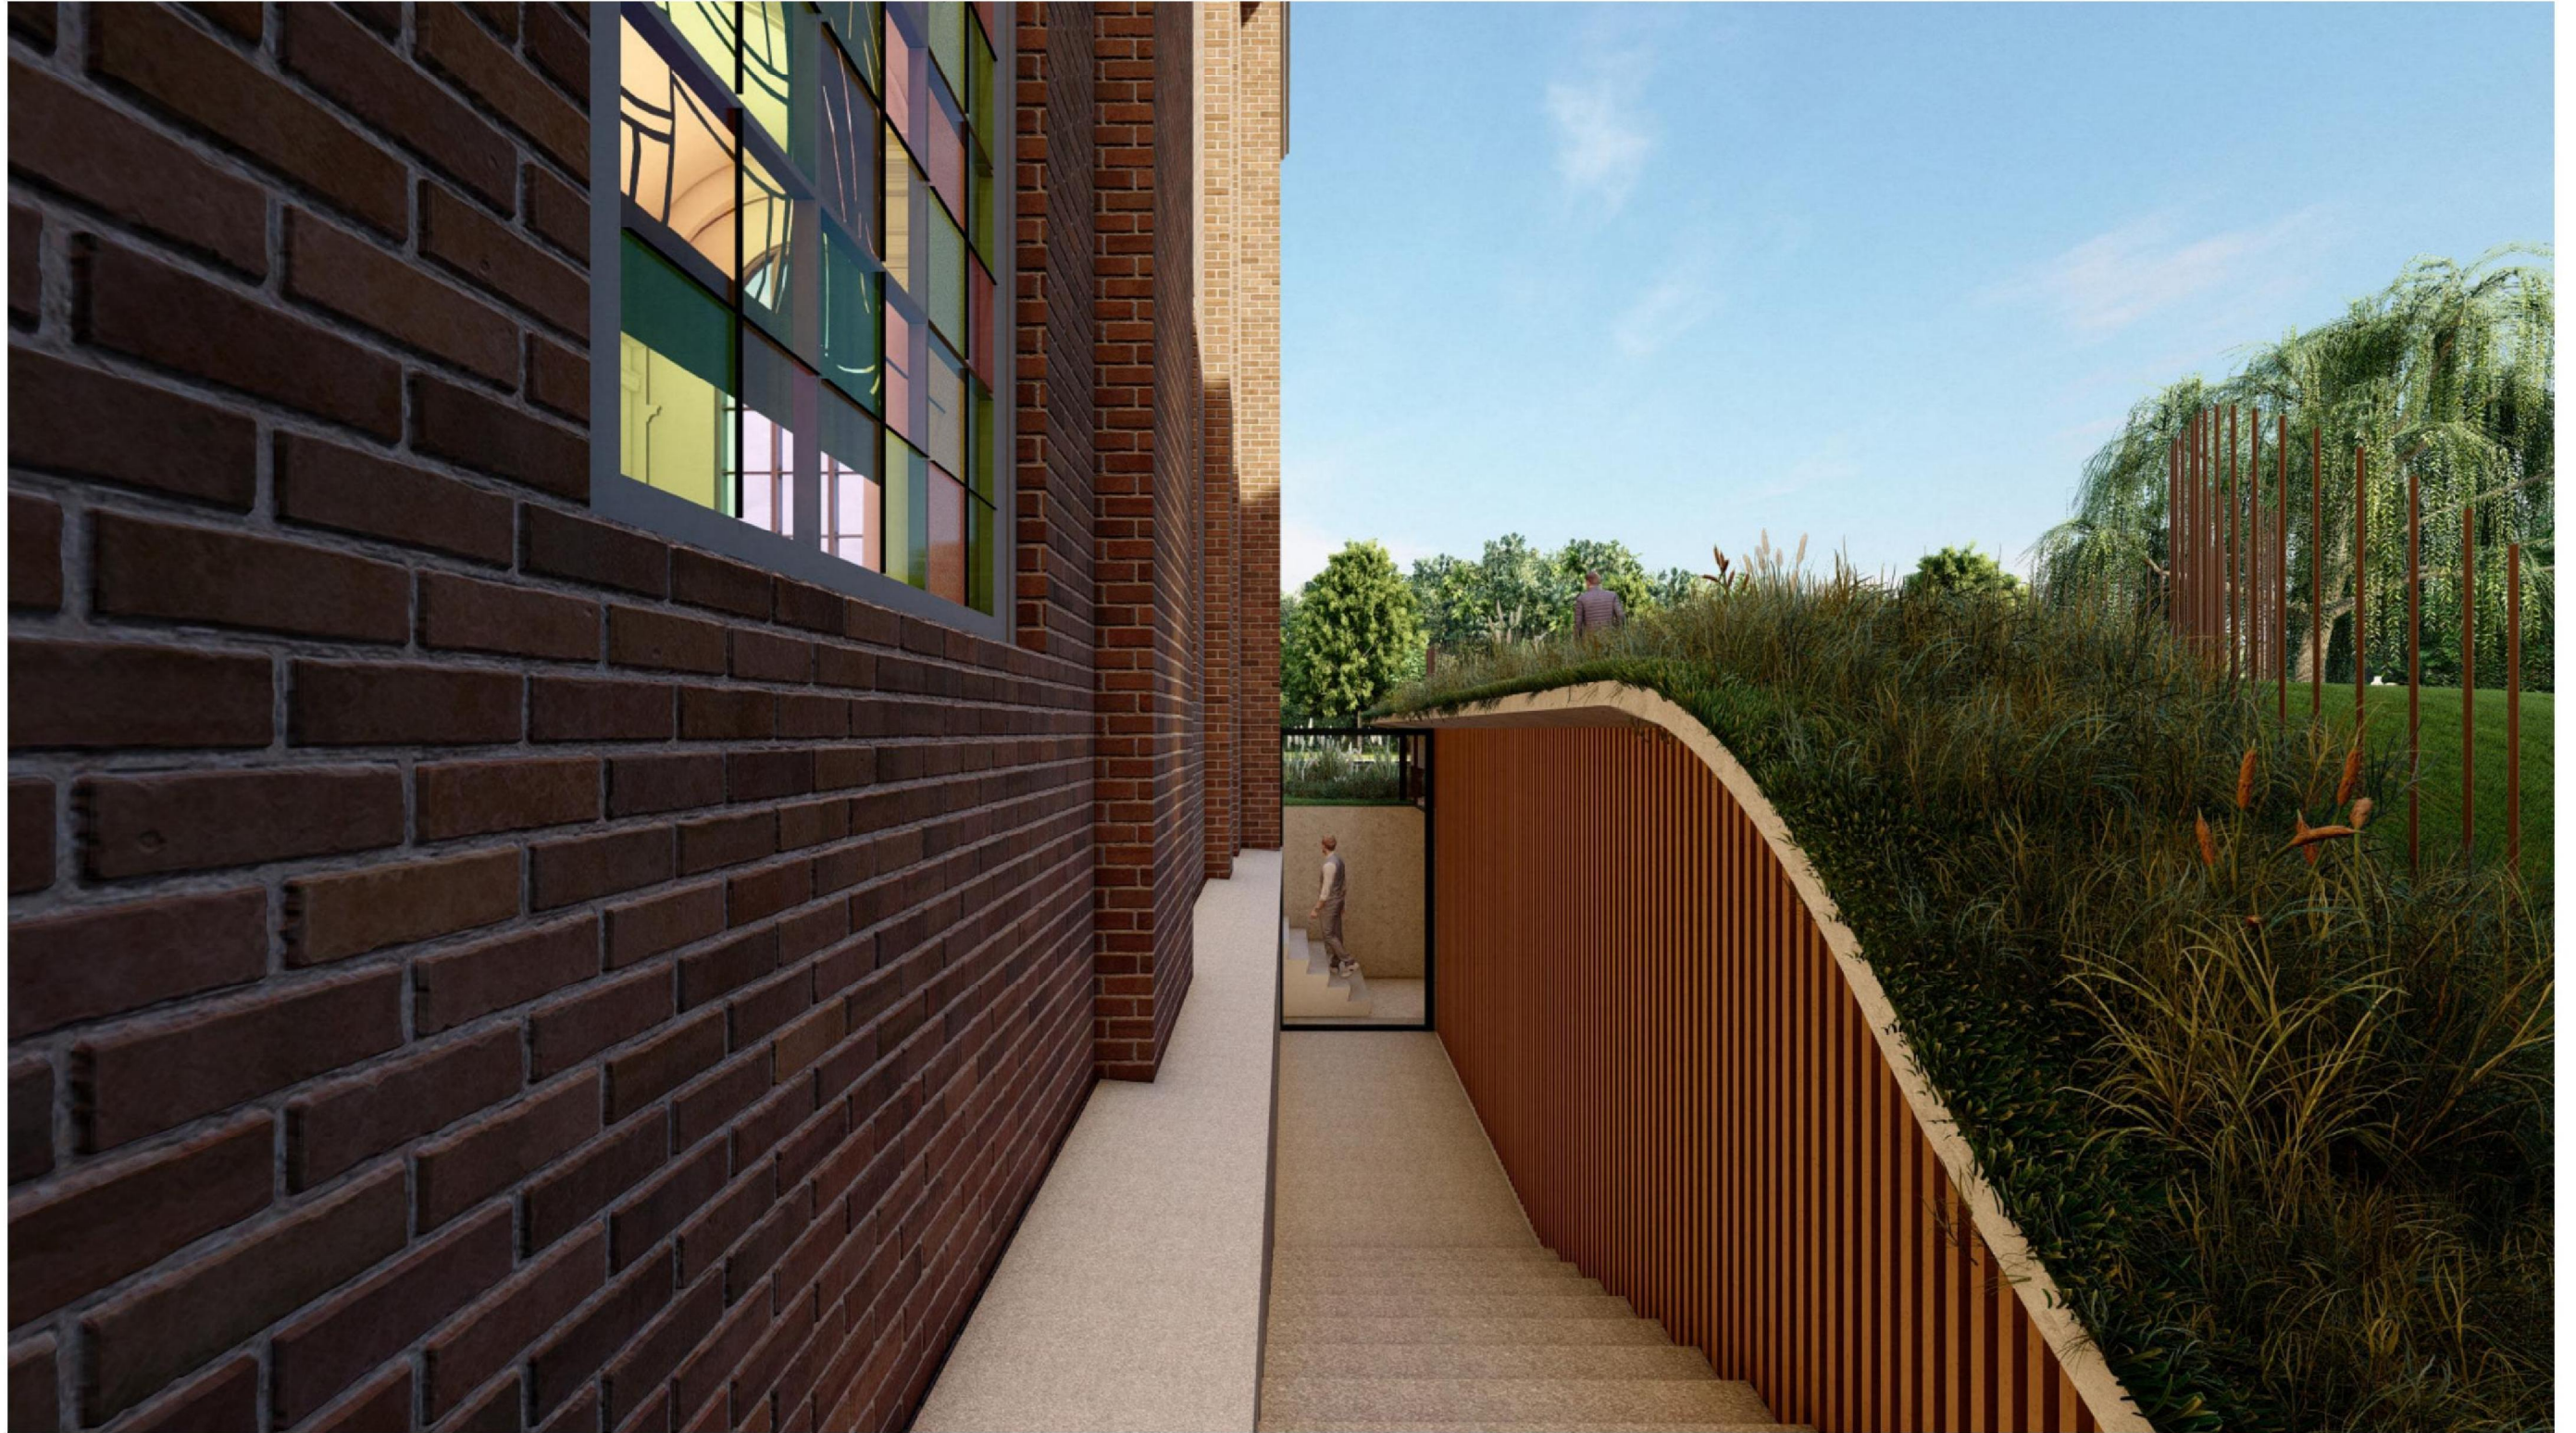
BOUWDEEL C
KEUKENVOLUME
— NIEUWE TOESTAND

De nieuwe kelder in de tuin zal worden uitgevoerd doormiddel van in het werk gestort beton. De bouwput zal worden aangelegd middels damwanden.

Om een waterdichte aansluiting te maken met de bestaande kerk zal er gebruik gemaakt worden van jetgrout.

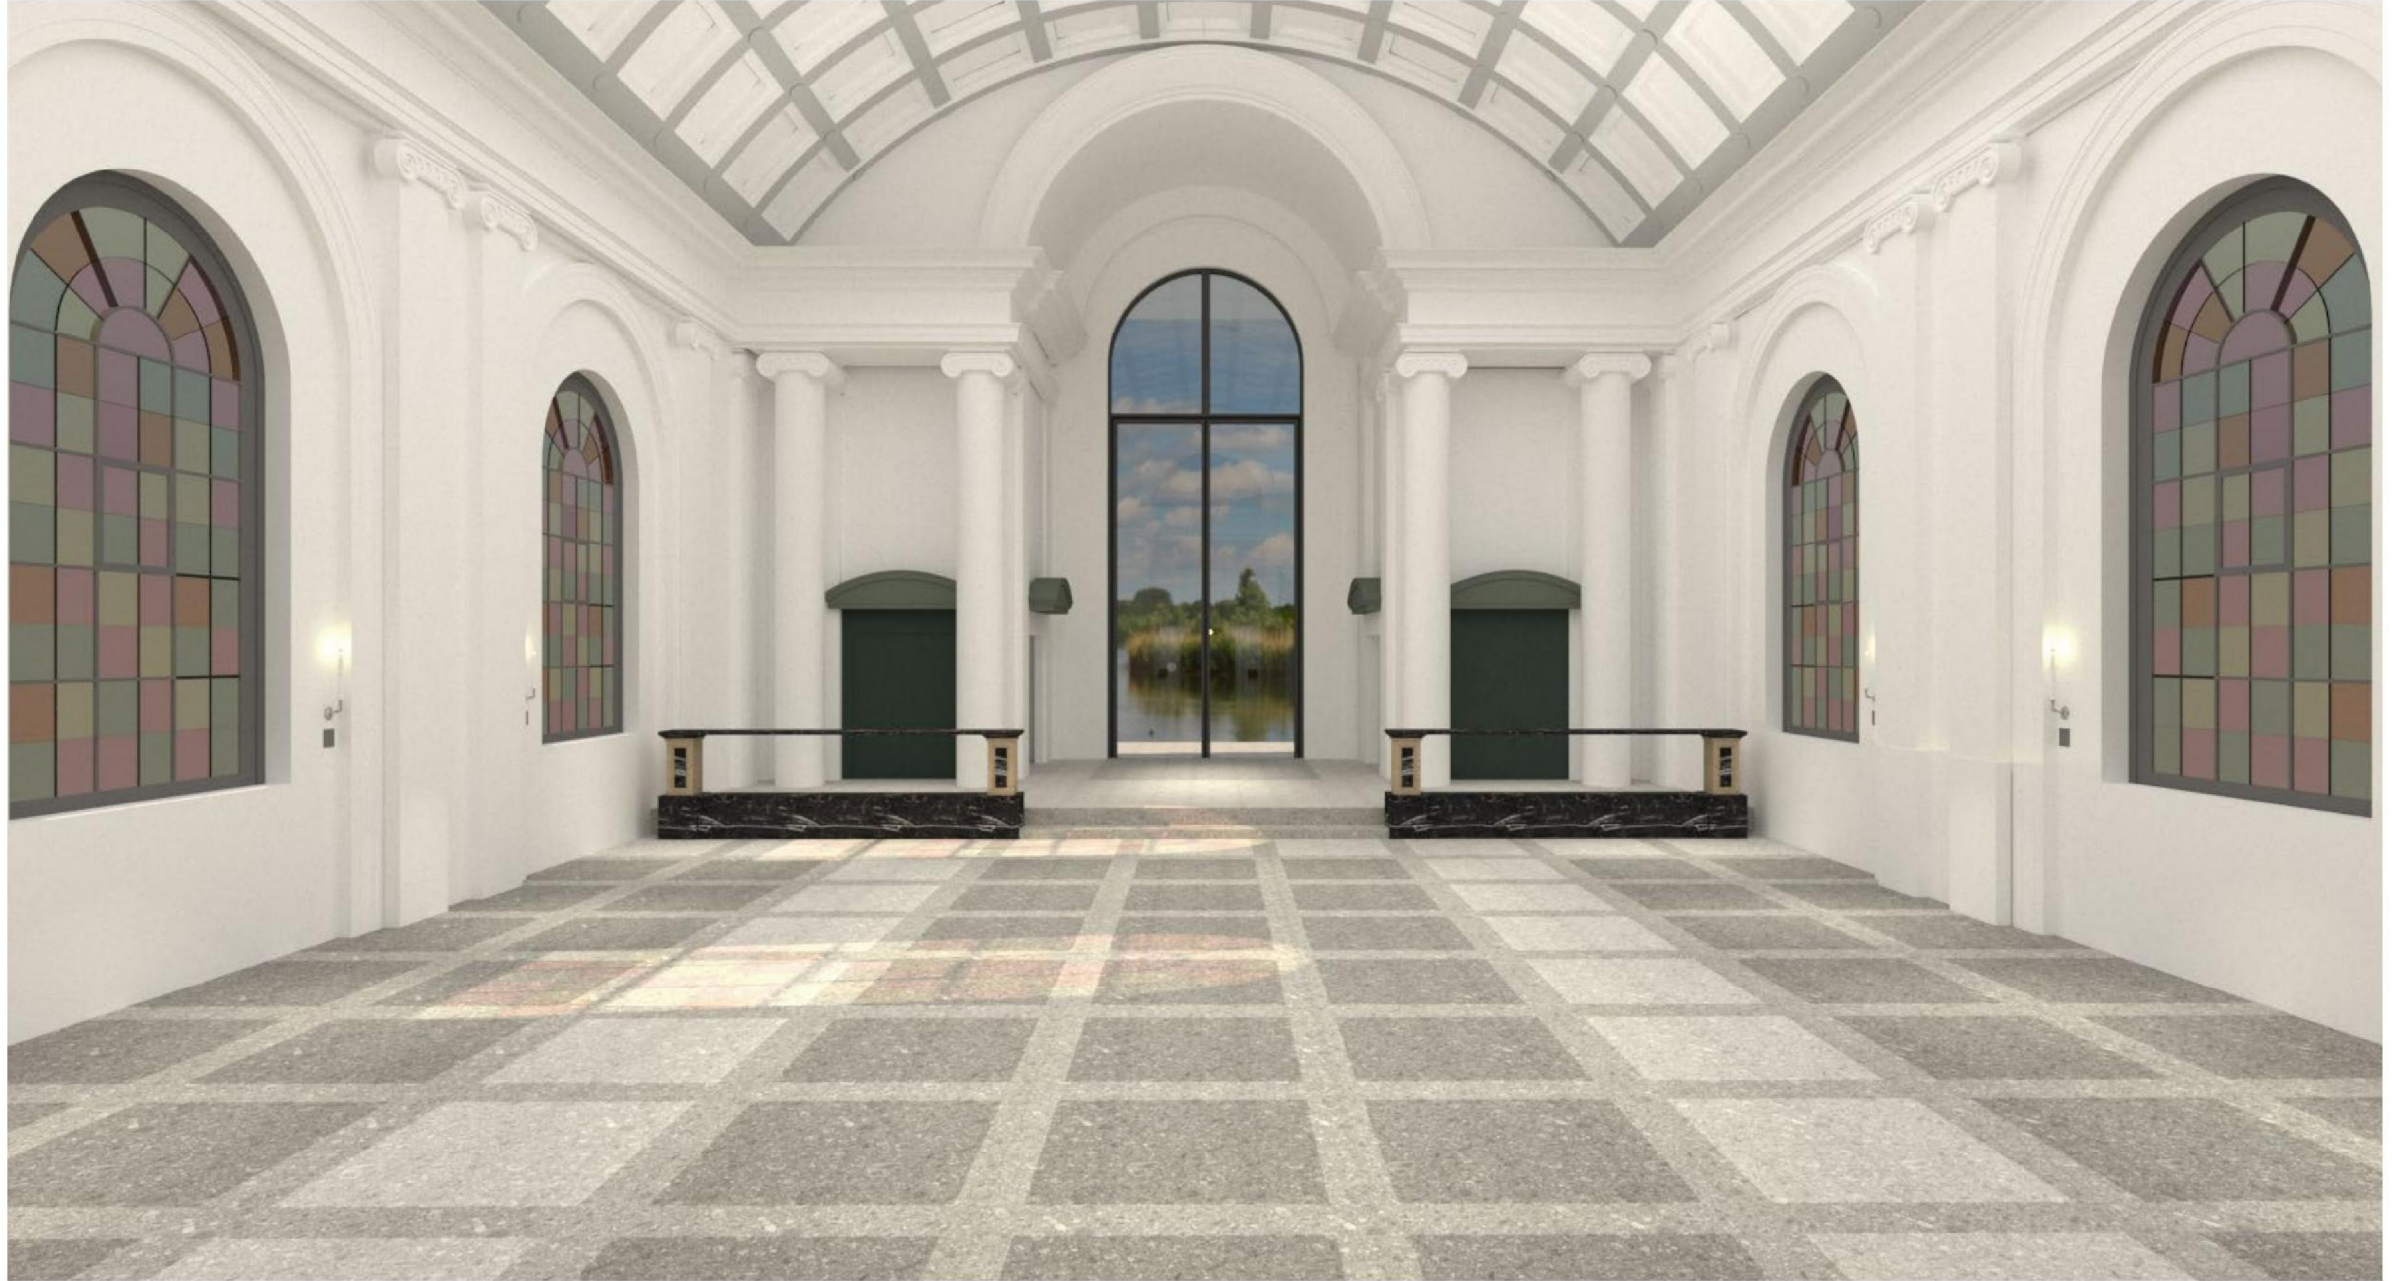
VLOERAFWERKING — KERKZAAL / DINERZAAL

In verband met de nodige funderingsversterking zal de huidige vloer van de kerk verwijderd moeten worden en zal er een nieuwe betonnen vloer gemaakt moeten worden.

In de nieuwe situatie zal de vloerafwerking uit verschillende tinten grijs terrazzo bestaan en zal het hoofdpatroon van de historische vloer overgenomen worden met de vakverdeling en de 2 paden. Ook zal de plek van het huidige altaar worden benadrukt in de vloerafwerking. In de vloer zal de 'reflectie' van de plafondcassettes worden opgenomen in een andere grijs tint terrazzotegel.
