Toelichting bij de plannen / restauratievisie

Monumentnummer 40410

11 november 2023 (Revisie A)

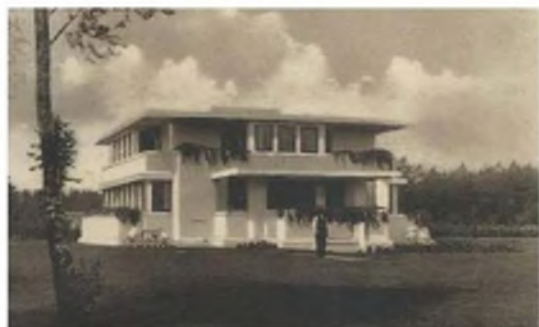
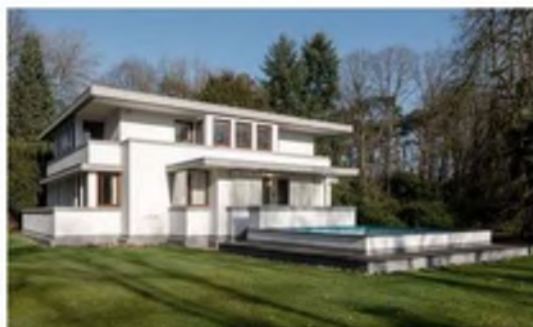
- De oorspronkelijke vijverrand liep gelijk met het maaiveld;
- Begin jaren '60 is de vijverrand verhoogd met een betonnen rand tot de hoogte van de plint;
- Eind jaren '60 is de rand nogmaals verhoogd met ongeveer 30 cm;
- Eind jaren '70 is een verhoogde omloop aangebracht rondom de vijver geplaveid met plavuizen;
- Het zwembad dateert van rond de eeuwwisseling. Daarbij is een blauwe PVC lining aangebracht en is een natuurstenen bekleding aangebracht op de rand van het zwembad. De oorspronkelijke muurfontein is verwijderd;
- In 2010 is tenslotte de verhoogde omloop rondom het zwembad voorzien van een natuurstenen afwerking en is een element in de zwembadrand toegevoegd tbv de motor voor de zwembadlamellen.

Onderstaande foto's geven goed weer hoe de toevoeging van het zwembad afbreuk doet aan het karakter van het oorspronkelijke ontwerp.

Ca 1950 (Dordtsekaart.nl), foto graaf onbekend

2006, foto Rook & Nagelkerke

Het plan is om het zwembad terug te brengen tot de oorspronkelijke proporties, gelijk met het maaiveld. Daarvoor worden zowel de muur als de omloop rondom het zwembad verwijderd.

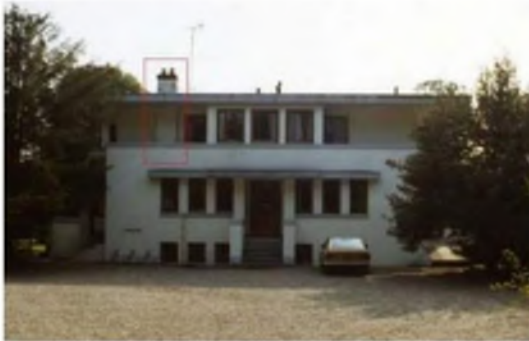
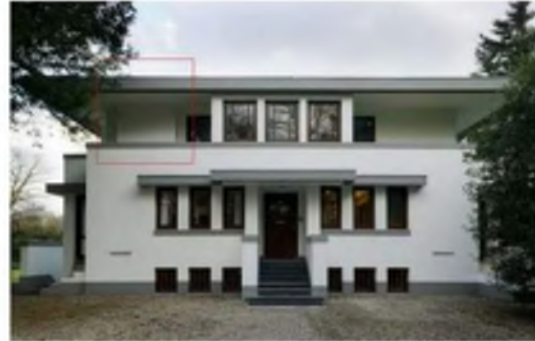
Bij de aanleg van de CV is een schoorsteen op het dak geplaatst. Het kanaal steekt uit aan de buitenzijde van de zuidgevel. Het kanaal is later verbreed, zoals te zien op de onderstaande foto's.

1975, foto John Julius Norwich

2010, foto Michel Claus

Het plan is om schoorsteen en kanaal te verwijderen.

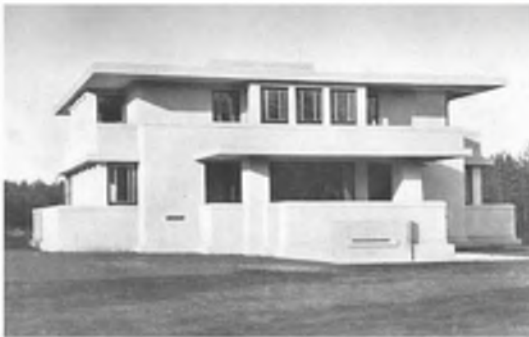
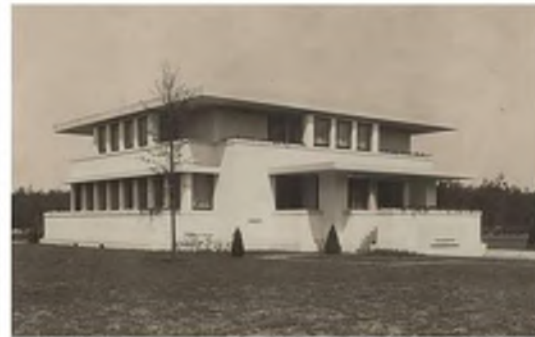
De intentie is om het pand terug te brengen in de oorspronkelijke kleurstelling. Kleur historisch onderzoek heeft aangetoond dat de kleur warmer grijs was en dat er minder contrast zat tussen de gepleisterde gevel en de horizontale banen. Dit laatste is ook terug te zien op oude foto's.

1916, fotograaf onbekend

ca 1940, fotograaf onbekend

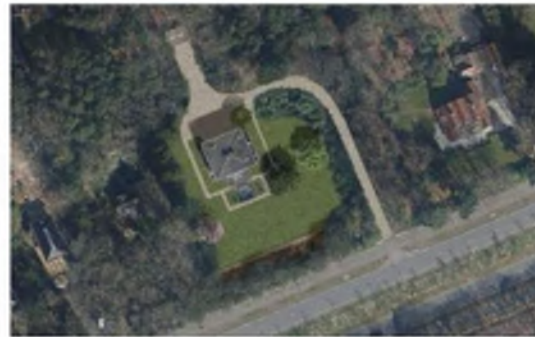
Onderstaande foto en de visualisatie geven een beeld van het conceptplan voor de nieuwe situatie.

Visualisatie nieuwe situatie (concept)

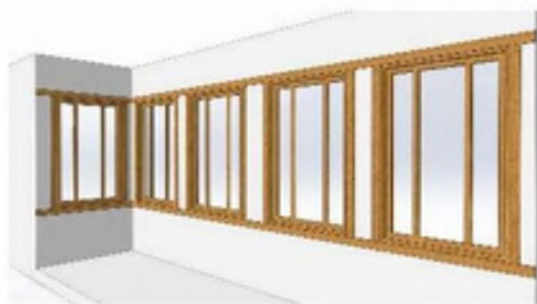
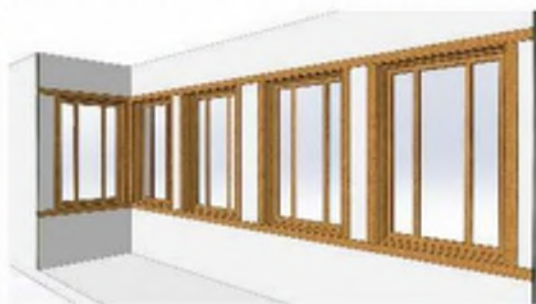
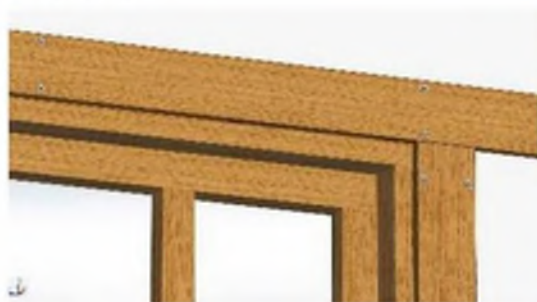
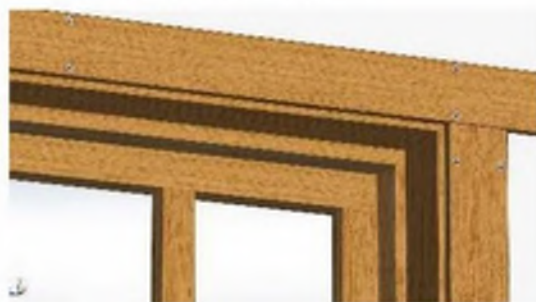
Zoals aangegeven door de Rijksdienst is buitenisolatie in dit geval geen optie zonder verregaande aantasting van het monument. Blijft over de gevel aan de binnenzijde te isoleren. De positie van de kozijnen ten opzichte van de buitengevel blijft ongewijzigd; aan de binnenzijde wordt de neggemaat vergroot met de dikte van het isolatiepakket. Daartoe zullen de latten rondom de ramen worden herplaatst, met toevoeging van een grenen lat op de dagkant van de kozijnen. De hoekoplossing is bepalend voor de maximale dikte van de isolatie. Door de dikte te beperken tot 10 cm kan een passend hoekdetail worden gecreëerd.

Huidige situatie

Nieuwe situatie met isolatie binnen gevel

Huidige situatie (detail)

Nieuwe situatie met isolatie binnen gevel (detail)

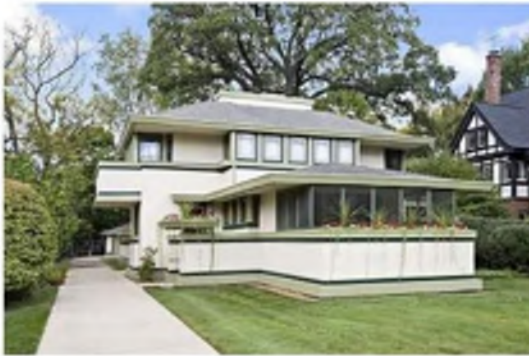
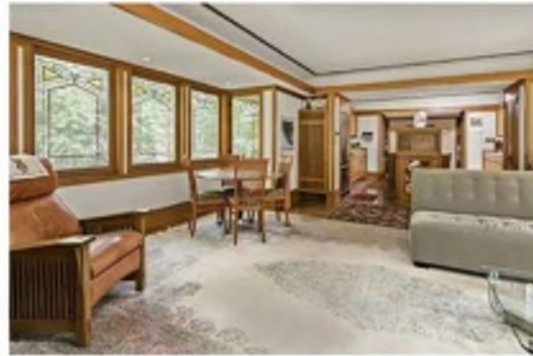
In gebouwen van Frank Lloyd Wright uit deze periode zijn vergelijkbare hoekoplossingen gebruikt. Onderstaand een voorbeeld van Ingalls House in Illinois.

Frank Lloyd Wright, Ingalls House (1909)

Frank Lloyd Wright, Ingalls House interieur

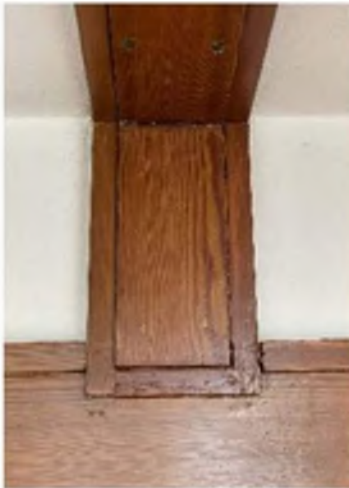
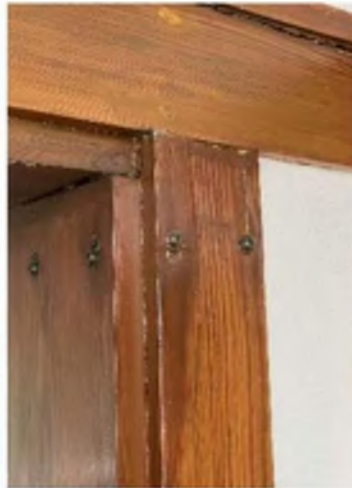
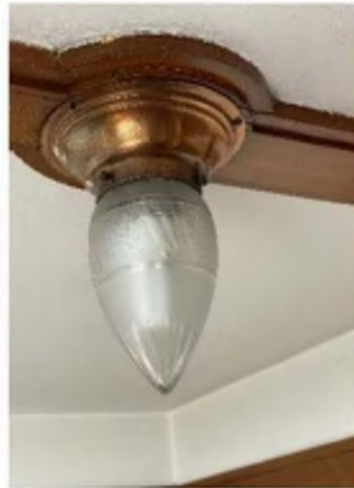
De keuze om de toegevoegde dagkant zichtbaar te maken komt voort uit de consistente detaillering die overal herkenbaar is in het interieur. Van 't Hoff gebruikte in deze villa een maatsysteem in de reeks 5, 10, 15, 20, 60, 80 en 120 millimeter. Daar waar twee latten bij elkaar komen is altijd gekozen voor een zichtbare verspringing. Onderstaande foto's zijn voorbeelden van detaillering op de eerste verdieping, waar verspringingen van 5, 10, 15 en 20mm naast elkaar worden gebruikt.

Diverse details Villa [redacted] (2023)

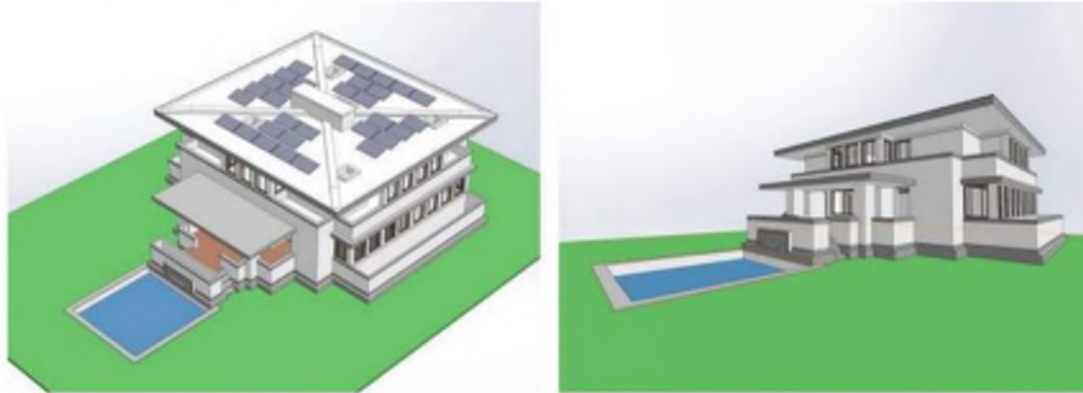
Er worden in totaal 32 zonnepanelen geplaatst. Deze worden circa 1,5 meter van de dakrand geplaatst onder 15 graden ten opzichte van de horizontaal, zodat ze vanaf het maaiveld niet zichtbaar zijn. Zie hieronder een illustratie vanuit het 3D model van het pand.
