RAAP-RAPPORT 6849

Cultuurhistorisch onderzoek, Poolmolen e.o. te Holtum, gemeente Sittard-Geleen

Cultuurhistorisch onderzoek en adviesdocument

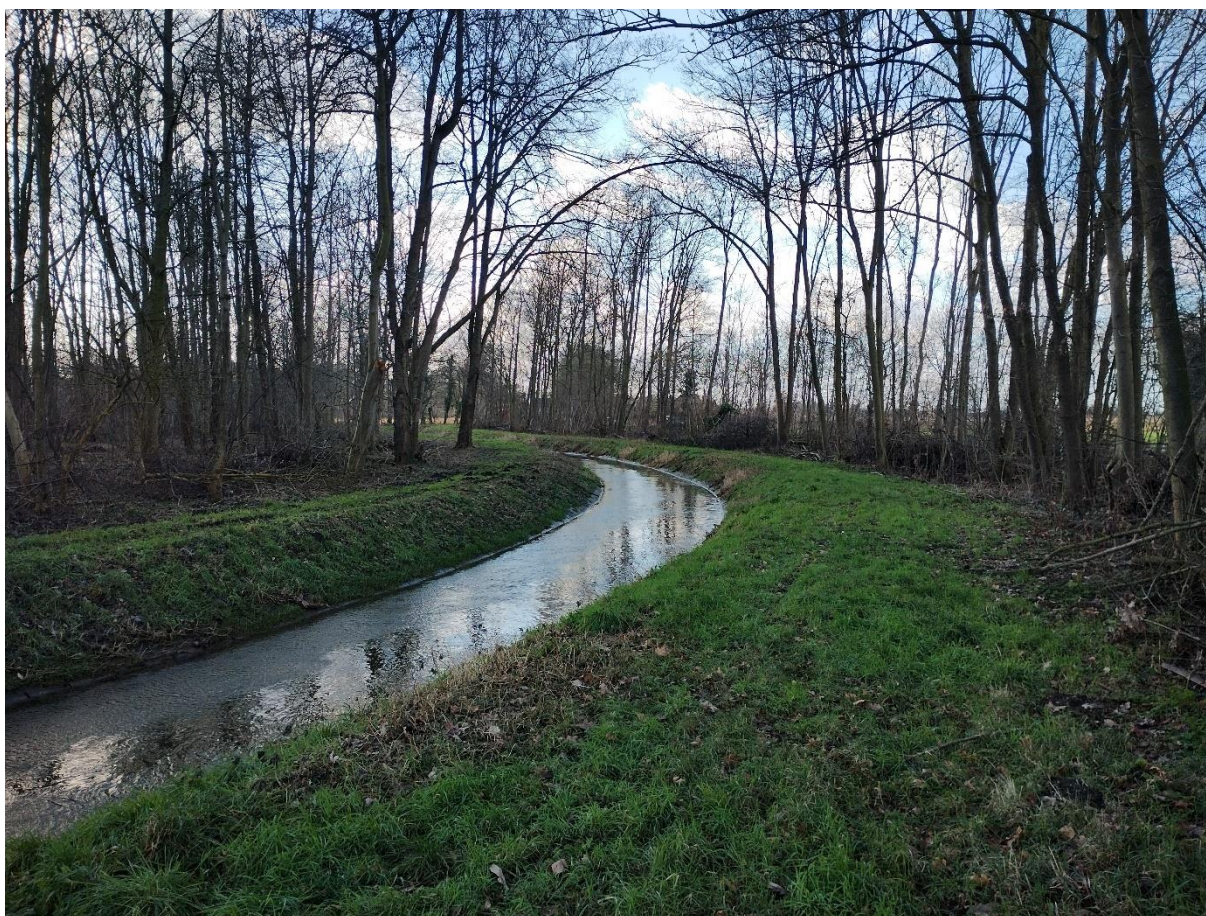
Figuur 7. Genormaliseerde Geleenbeek met een verhard tracé ten zuiden van de Poolmolen (foto: RAAP, 26-01-2024)..

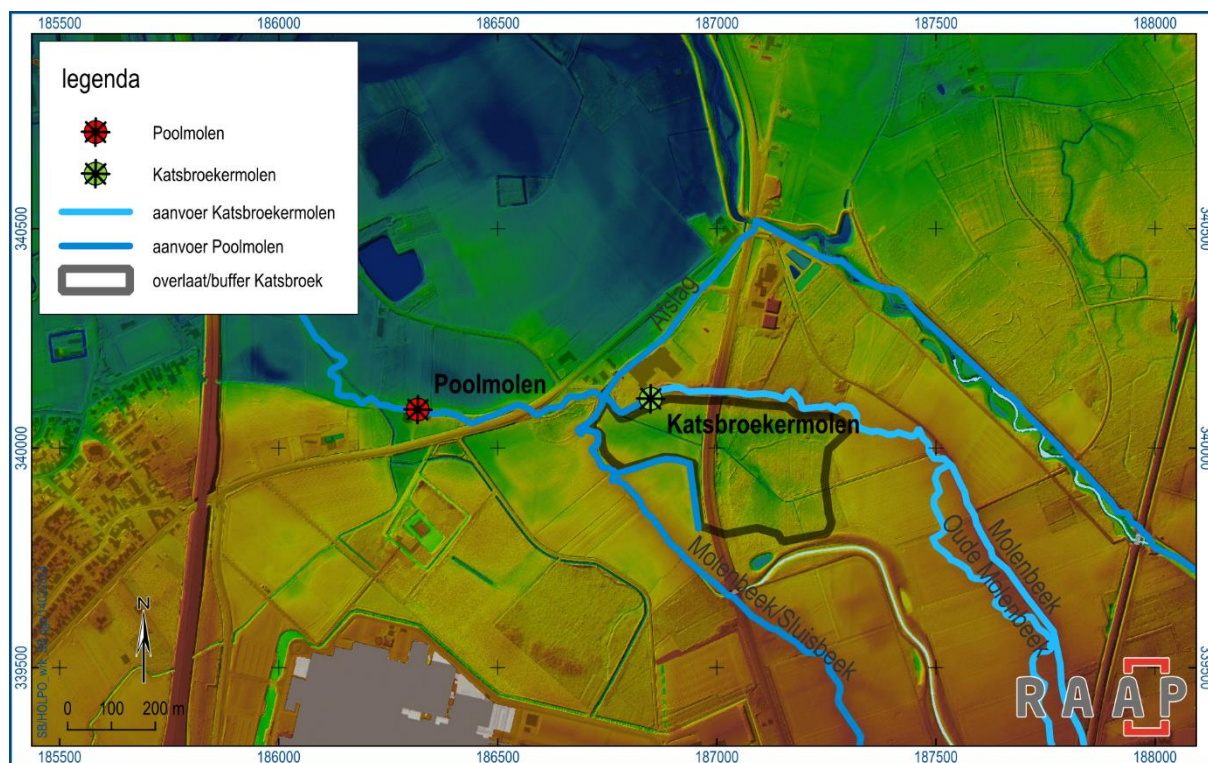
Figuur 8. Waterstaatkundige situatie rond de Poolmolen in vergelijking met het natuurlijke reliëf (bron: AHN4).

nieuwe tijd. Bij dit historische tracé is dus geen sprake van een natuurlijk beekdal.⁴⁴ Dit bevond zich vermoedelijk verder naar het zuiden, op het laagste punt van het Katsbroek. figuur 8 toont deze laagte tussen de twee opgeleide beken die door de N276 wordt doorsneden. Op enkele locaties zijn op droogtebeelden vermoedelijk restanten van de natuurlijke loop van de Geleenbeek te herkennen (zie figuur 10 en figuur 11). Deze beeklopen staan niet op historische kaarten en zijn ook niet in de historische verkaveling te herkennen en lijken dus voor de ontginning van het terrein, vermoedelijk in de volle/late middeleeuwen, verdwenen te zijn.

De Geleenbeek en zijbeken liggen stroomopwaarts van de Poolmolen over een lengte van ongeveer 1000 meter verhoogd in het landschap (figuur 8). Het verschil tussen de oevers van de beek en het direct naastgelegen terrein kan oplopen tot circa 1 meter.⁵² Dergelijke hoogteverschillen zijn een gevolg van menselijk ingrijpen en de natuurlijke reactie van de beek hierop. Ze ontstaan wanneer een natuurlijke beek in eerste instantie kunstmatig opgestuwd wordt ten opzichte van het oorspronkelijke niveau en daarmee zijn bedding verhoogt. In het vervolg kan deze weer enigszins natuurlijk zijn gaan meanderen. Een ophoging van circa 1 meter past binnen het kunstmatig opstuwen van de beek voor en na 1883. Direct stroomafwaarts van de molen dalen de oevers van de beek met circa 1 meter. Wanneer er meerdere watermolens dicht bij elkaar staan ontstaat op die manier een getrapt bekenstelsel. Dit is nog zeer goed te herkennen tussen de Poolmolen en de Katsbroekermolen.

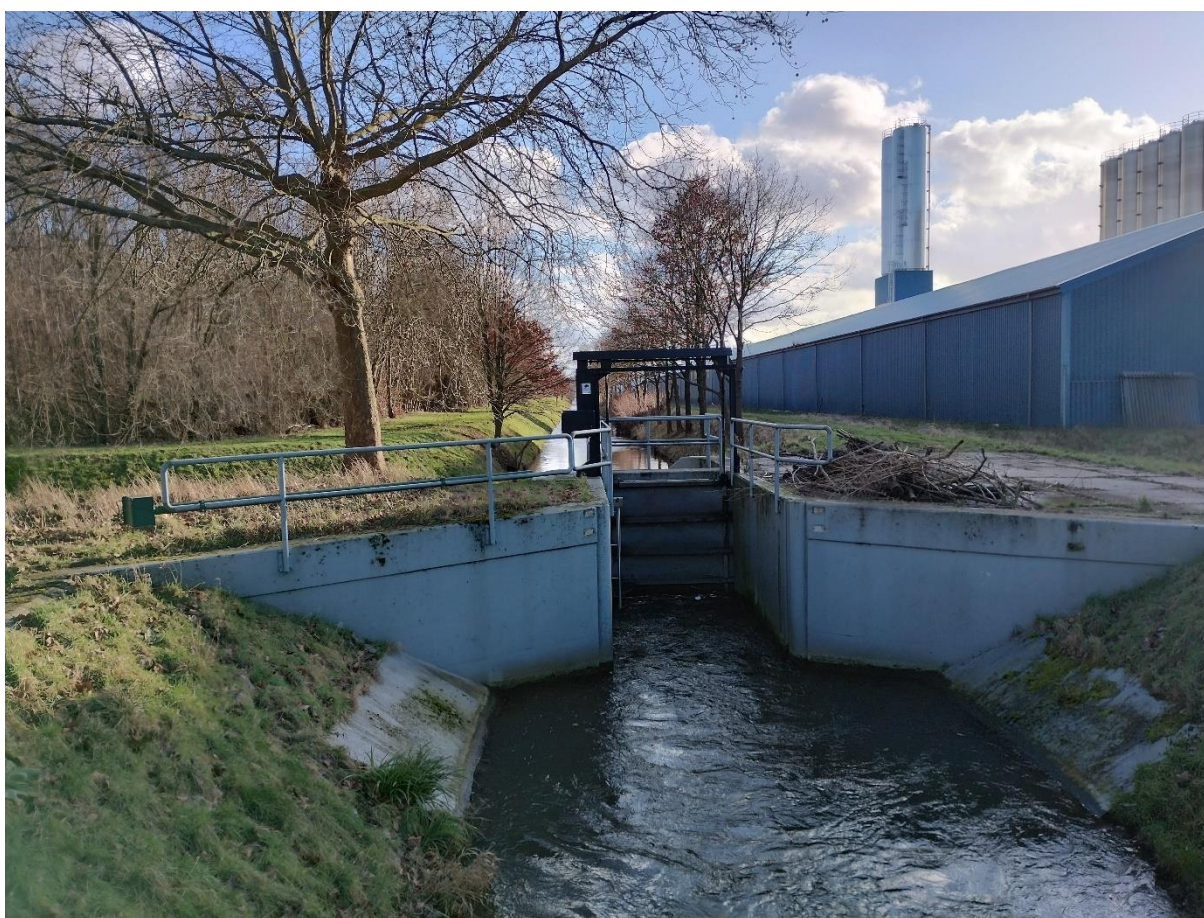
Figuur 9. Het verdeelwerk waar de Vloedgraaf zich afsplitst van de Geleenbeek (richting links). Een groot deel van het water uit de Geleenbeek wordt hier over de Vloedgraaf geleid. Op deze locatie is de vispassage gepland (foto: RAAP, 26-01-2024).

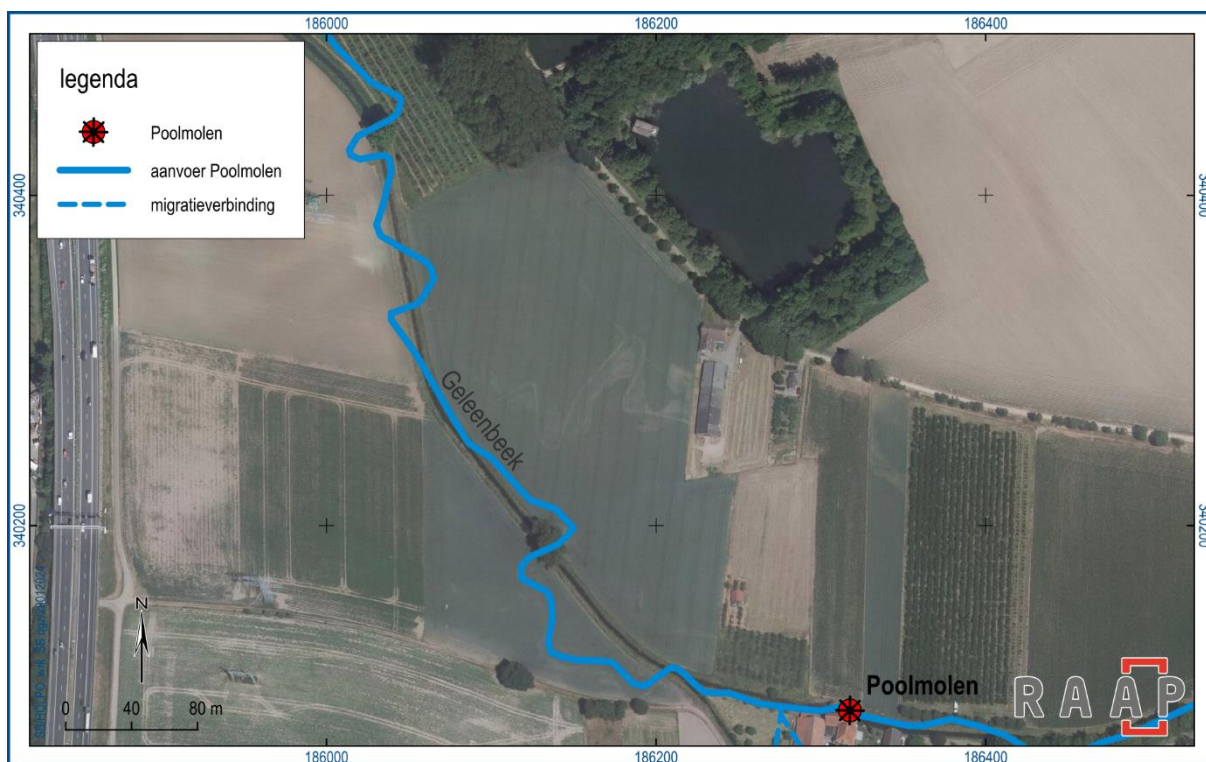
Figuur 10. Historische beek ten noordwesten van de Poolmolen. Een verdwenen natuurlijke beekloop in het laagste gedeelte van het terrein was door droogte herkenbaar op de luchtfoto van 2017.

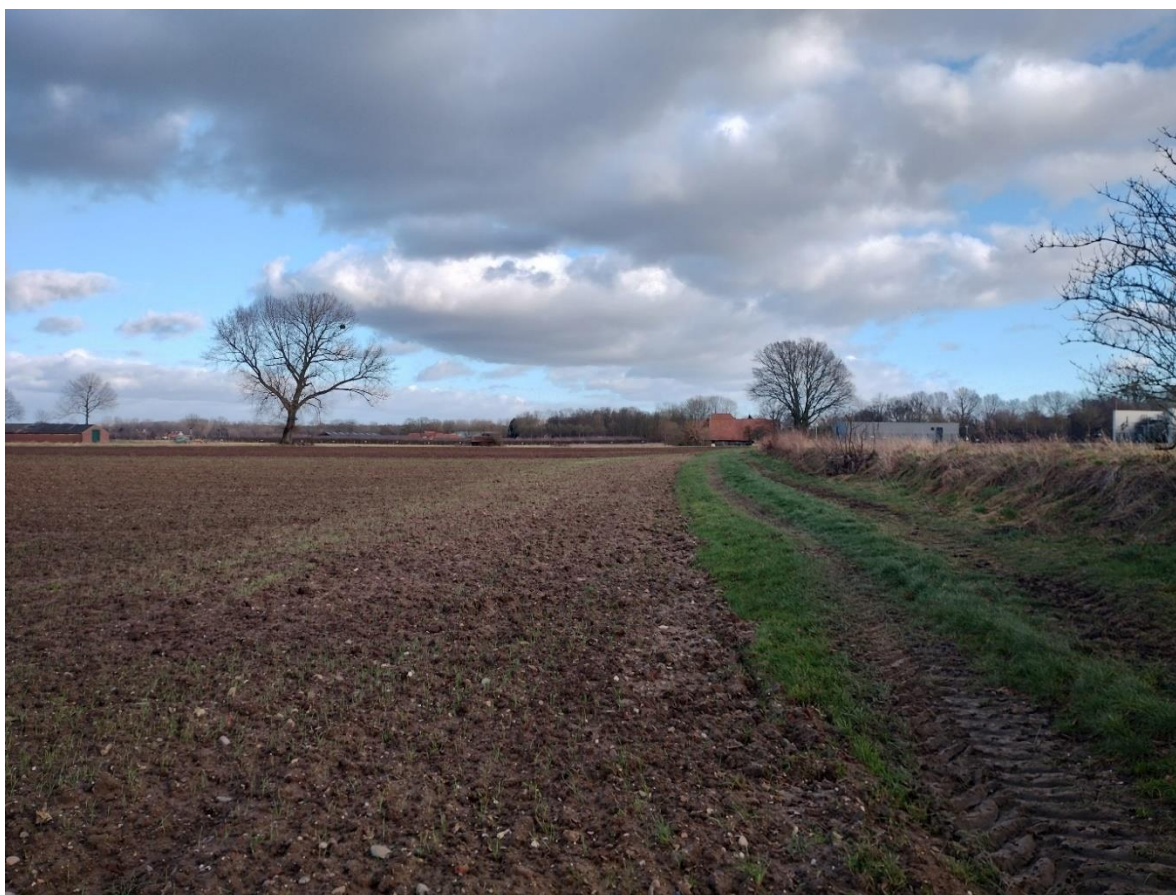
Figuur 13. Het landschap rond de Poolmolen. Rechts is de rand van de verdwenen Maasmeander te herkennen. Richting het noorden loopt het terrein abrupt af en vormt een langgerekte laagte waardoor de Geleenbeek stroomt en die ook als overlaat van de beek kon dienen in het geval van piekafvoer (foto: RAAP, 26-01-2024).
