Project		Realisatie waterstofstation, Europabaan 1 te Woerden		profielverbeteringen 112-08-2024	3
Onderdeel		Nieuwe toestand Terraininrichting Oostzijde		gewijzigde ondergrond, ligging duiker, compensatievoorziening 07-08-2024	2
Opdrachtgever		Service Stations Benschop Woerden B.V.		bestemmings duiker rond 18,5 m, aanwijzing sloot aan de duiker 13-05-2023	1
www.klansief.nl		Datum	17-03-2023	Schaal	1:200, doorsneden 1:100
Postbus 113		Tekening	0910 A-01	Formaat	A0
2400 AC Alphen aan den Rijn		Fase	TOESTEMMINGEN

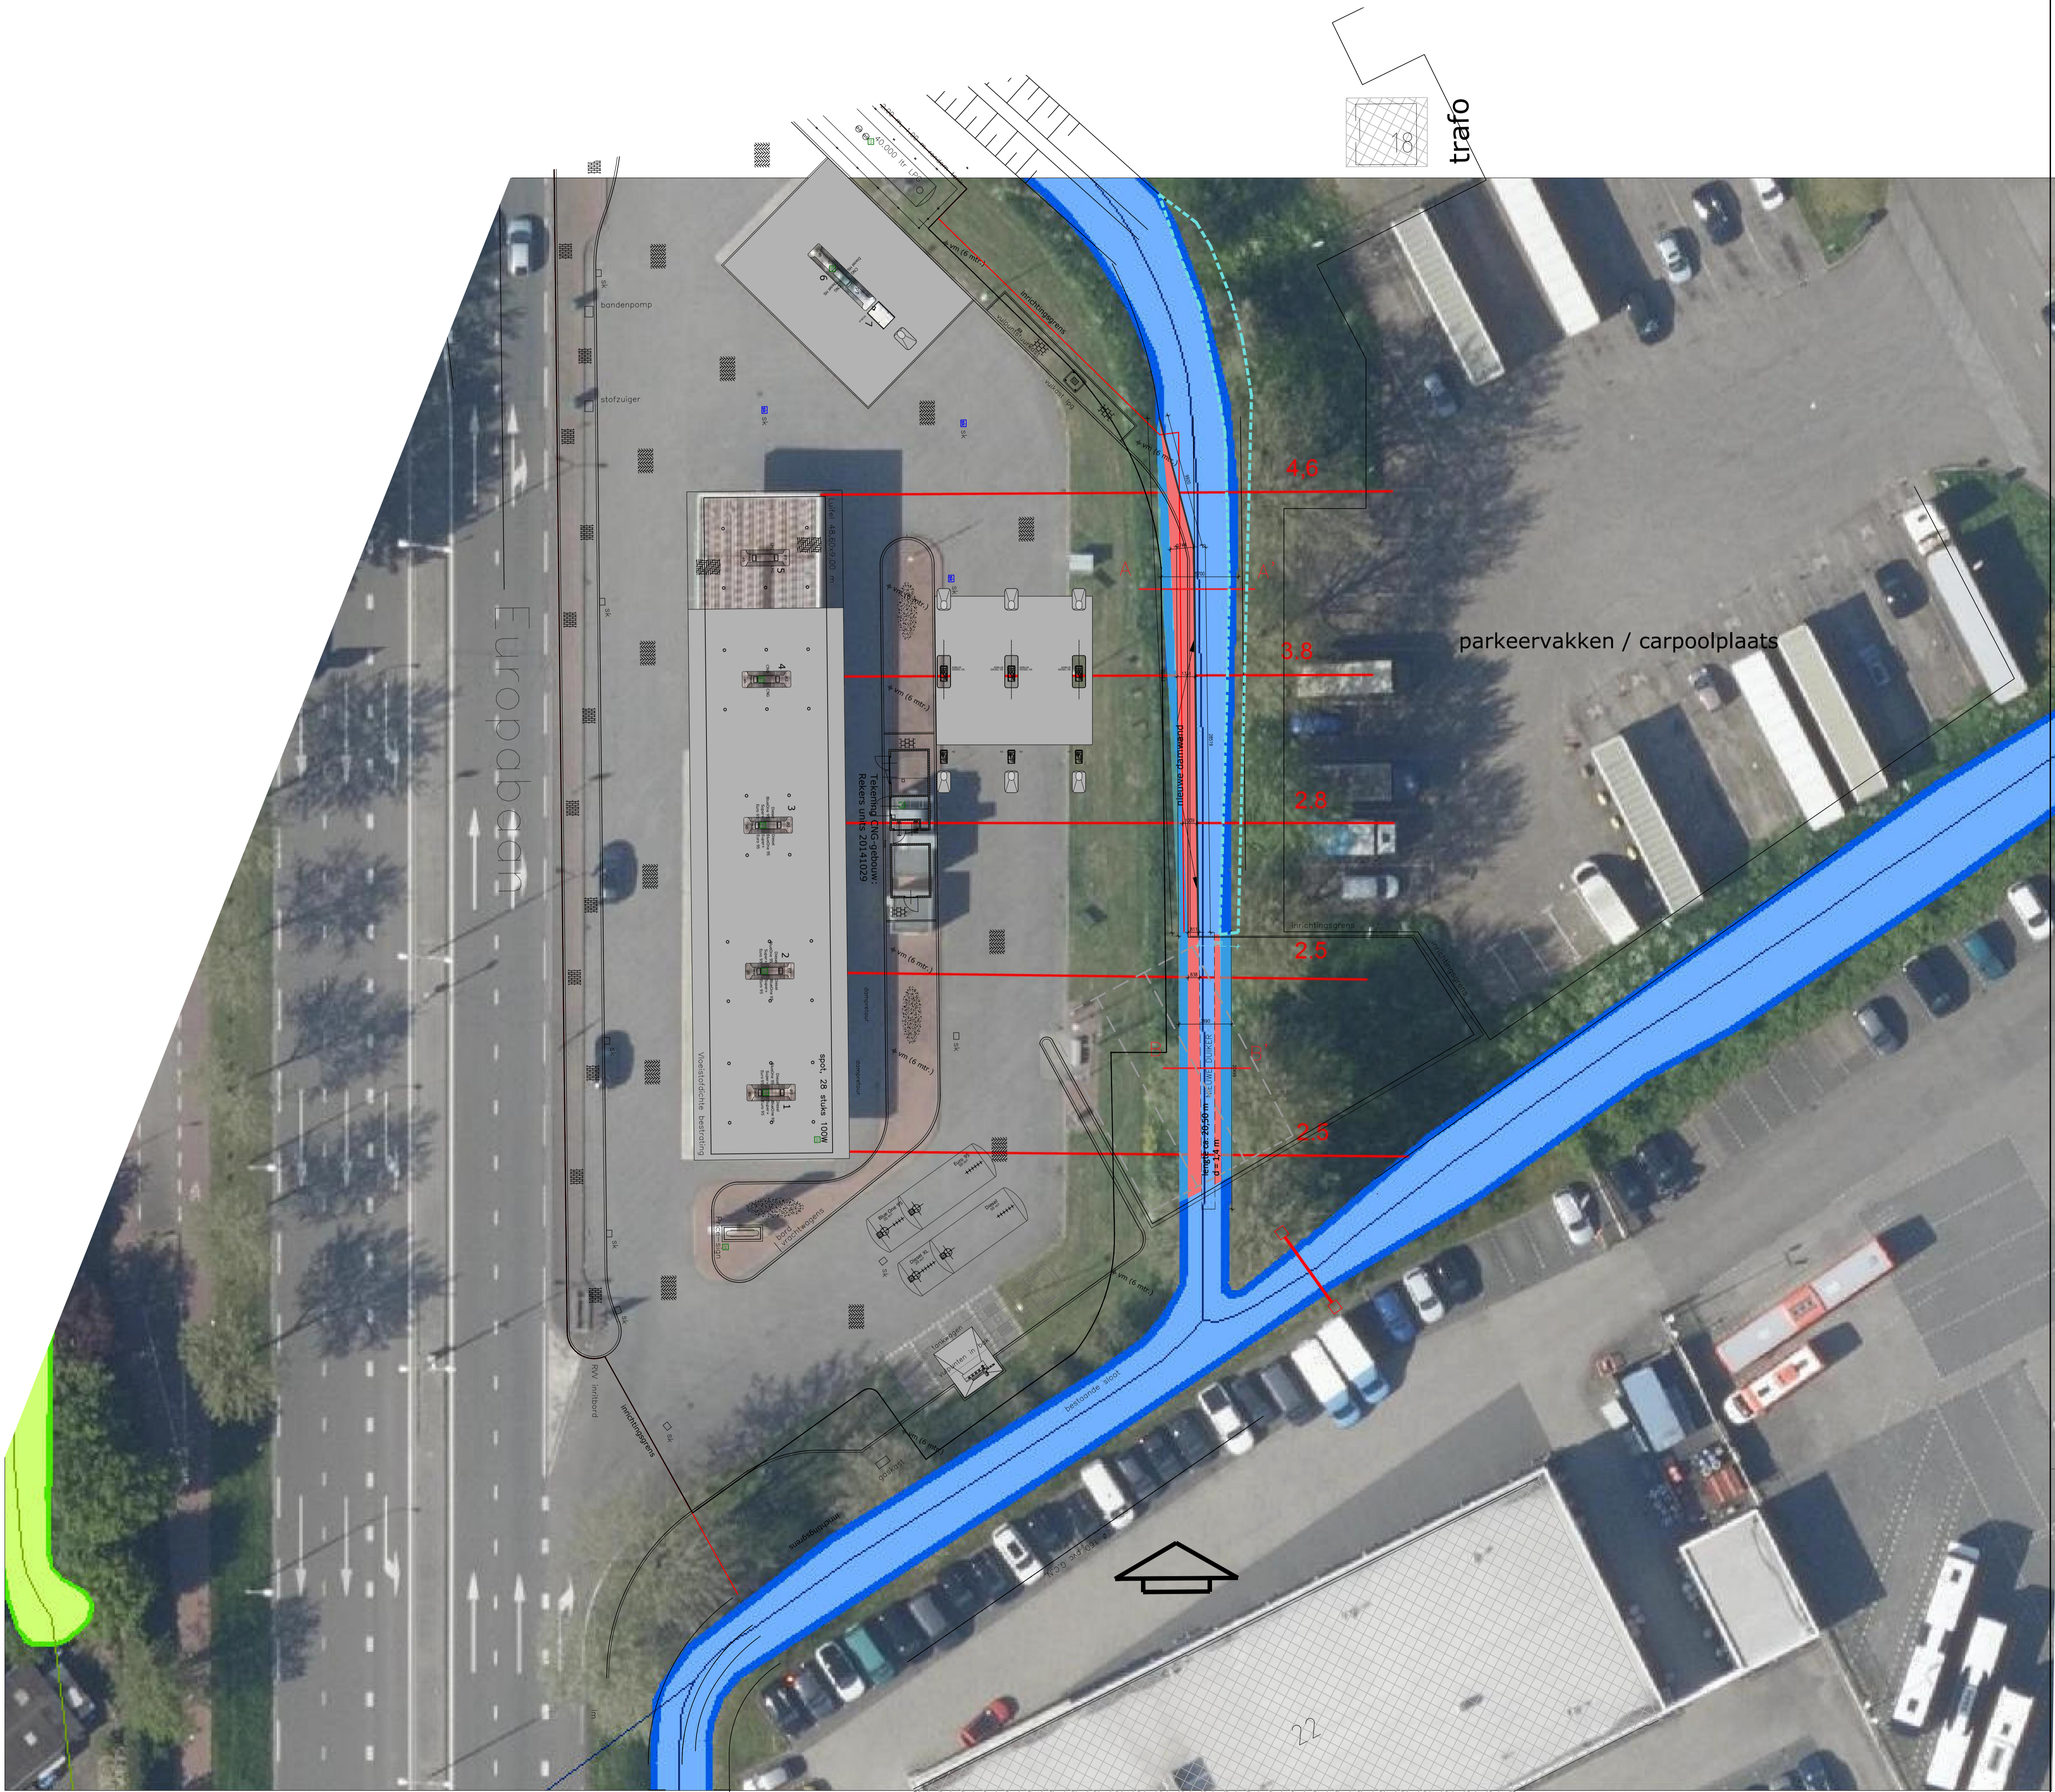
OPPERVLAKTEGUIDING

te compenseren oppervlaktewater tussen damwand en talud dan wel tussen duiker en talud. Te compenseren ca. 69 m².

Totale oppervlak van de aan te brengen duiker ca. 21 m² die geheel gecompenseerd zal worden.

Taludzone die wel gedempt wordt, maar in principe niet gecompenseerd hoeft te worden ca. 54 m².

Totale oppervlak vrij te graven extra/nieuw oppervlaktewater ca. 90 m².

Totale breedte oppervlak nabij duiker ca. 2,96 m

Dam/sluis (locatie ongewijzigd)

compensatie (te graven oppervlaktewater)

Uitgaande van een lengte van een oppervlakte van de de duiker van ca. 21 m² en te compenseren oppervlaktewater van ca. 69 m² wordt voorgesteld een totaal te compenseren van 90 m². Er wordt een duiker toegepast van 1,0 m breedte (binnenmaat). Uit de 'oppervlakteguiding is meer op te maken over de herleiding van de gebruikte getallen.
