## Nazorgplan

NOORDELIJKE GELUIDSWAL DRACHTSTERVAART TE DRACHTEN

Locatie: Noordelijke Geluidswal Drachtstervaart  
Projectnummer: EN05651  
Kenmerk: 220316.1  
Status: definitief, versie 1

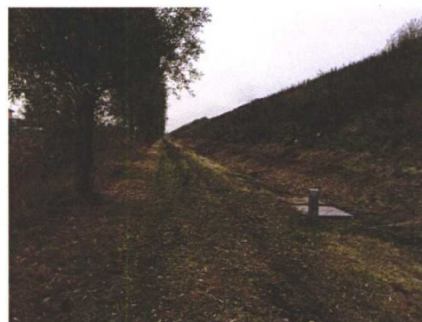
Foto 4.2.1: Onderhoudspad langs zuidzijde wal

Aan de oost-, west-, en zuidzijde van de wal is een onderhoudspad aangelegd. Het pad bestaat uit een gebroken puinverharding. Het pad heeft een breedte van circa drie tot vijf meter en is toegankelijk voor onderhoudsmaterieel. Aan de noordzijde van de wal grenst de wal gelijk aan de kadastrale erfgrens met het terrein van Kijlstra Beton. In 2019/2020 is op het terrein van Kijlstra de Tussendiepen doorgetrokken tot aan de nieuwe bedrijfslocatie van staalbedrijf Hacquebord. In de periode daarna hebben meerdere bedrijven zich gevestigd op dit vooreerst braakliggende industrieterrein. Langs de terreingrens met de geluidswal is een betonnen weg aangelegd waarbij de controleputten nu in de 'berm' van de weg zijn gelegen. De 'verlengde' Tussendiepen is op dit moment een eigen weg en geen openbare weg.
