MEMO

Betreft : Opmerkingen welstand gebouwen 02,35,39,40,41  
 Datum : 24-10-2024  
 Behandeld door : b.i.z.e

Op 14 oktober werd in de welstand in Gilze het renoveren en verbouwen van diverse rijksmonumenten (AZC fase 5B) 2, 35, 39, 40 en 41 in Gilze behandeld. In de bespreking zijn enkele punten genoemd als voorwaarde voor de vergunning;

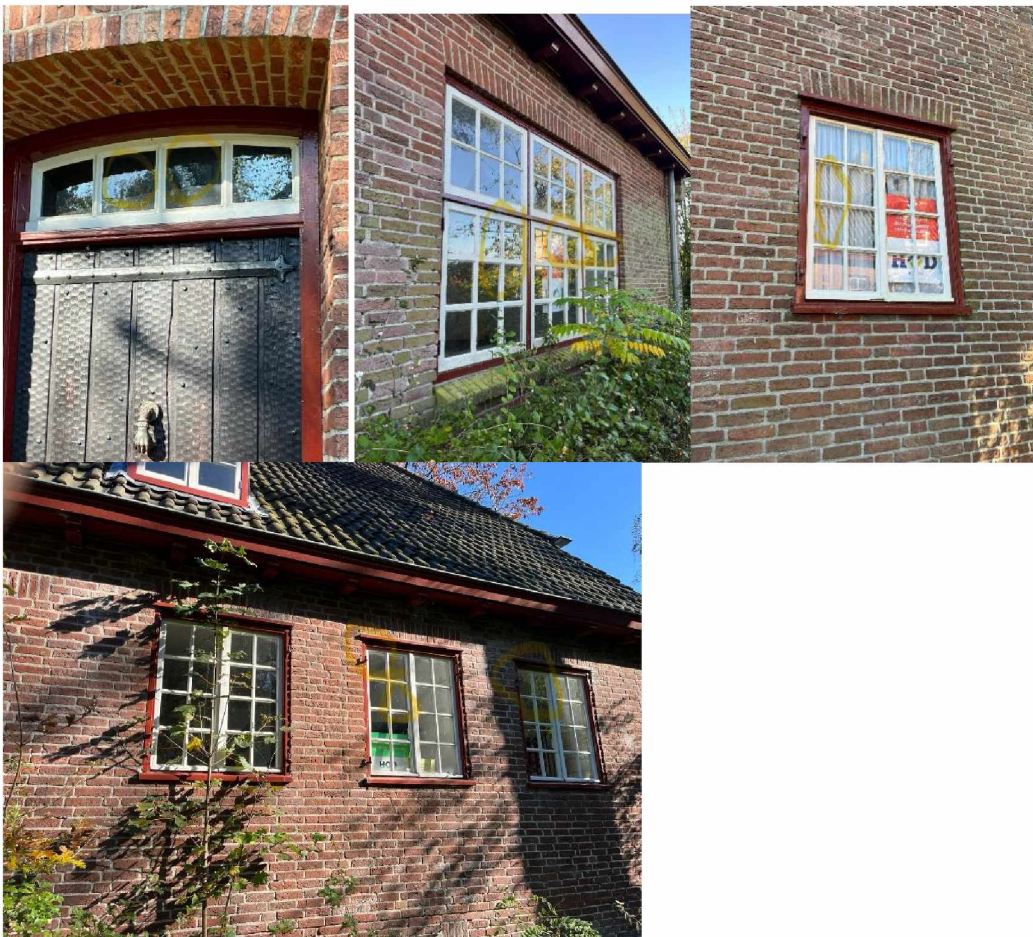
- De afwerkstaten van de relevante gebouwen met wijzigingsdatum 18-10-2024 worden toegevoegd.
- Tijdens de definitief ontwerpfase is naar aanleiding van opmerkingen van de RCE een verkenning gedaan met betrekking tot het historisch aanwezige glas. Ter illustratie de constatering bij gebouw 39. Geel gemarkeerd de ruiten met vermoedelijk getrokken glas:

De overige vensters en de niet gemarkeerde ruiten waren vermoedelijk floatglas, of toonden geen kenbare sporen van vertekening.

Over het algemeen bleek dat er nog maar incidenteel historisch glas aanwezig/ herkenbaar was en dat er geen eenduidig beeld is met betrekking tot de aanwezigheid van historisch glas.

In overleg met de RCE zijn wij tot de conclusie gekomen dat het aanwezige glas geen samenhangend beeld vormt en dus cf. de richtlijnen van de RCE geen belemmering is voor de toepassing van vacuümbeglazing.

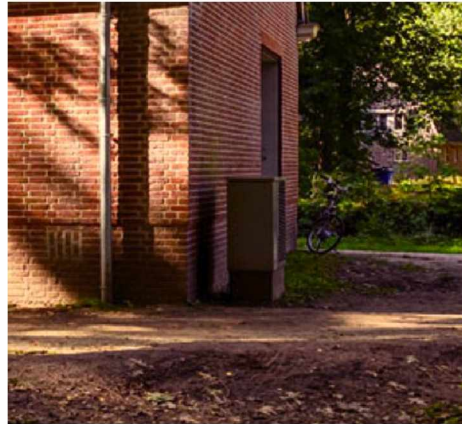
- De positie van de luchtwarmtepompen/ buitenunits/ airco's is verwerkt op de bouwkundige tekeningen alsook de terrein tekeningen. Luchtwarmtepompen/ buitenunits/ airco's moeten in verband met sneeuwophopingen op een verhoogde voet opgesteld worden. Na een definitieve keuze van het toe te passen typen en merk kan duidelijkheid over de uitstraling van de opstelling gegeven worden in verband met de eisen voor luchtdoorstroming. Esthetisch uitgangspunt is dat de onderkanten afgesloten zijn, met een verhoogde betonnen sokkel op maat van het apparaat, of zetwerk rondom de benodigde voeten.

Als referentie de afwerking van de buitenunits van fase 1:
