GEBOUW 45 PRINSENBOSCH GILZE

STRATEGIE AANPAK GEBOUW

projectnummer 1738
45-DO-3805
06-09-2024

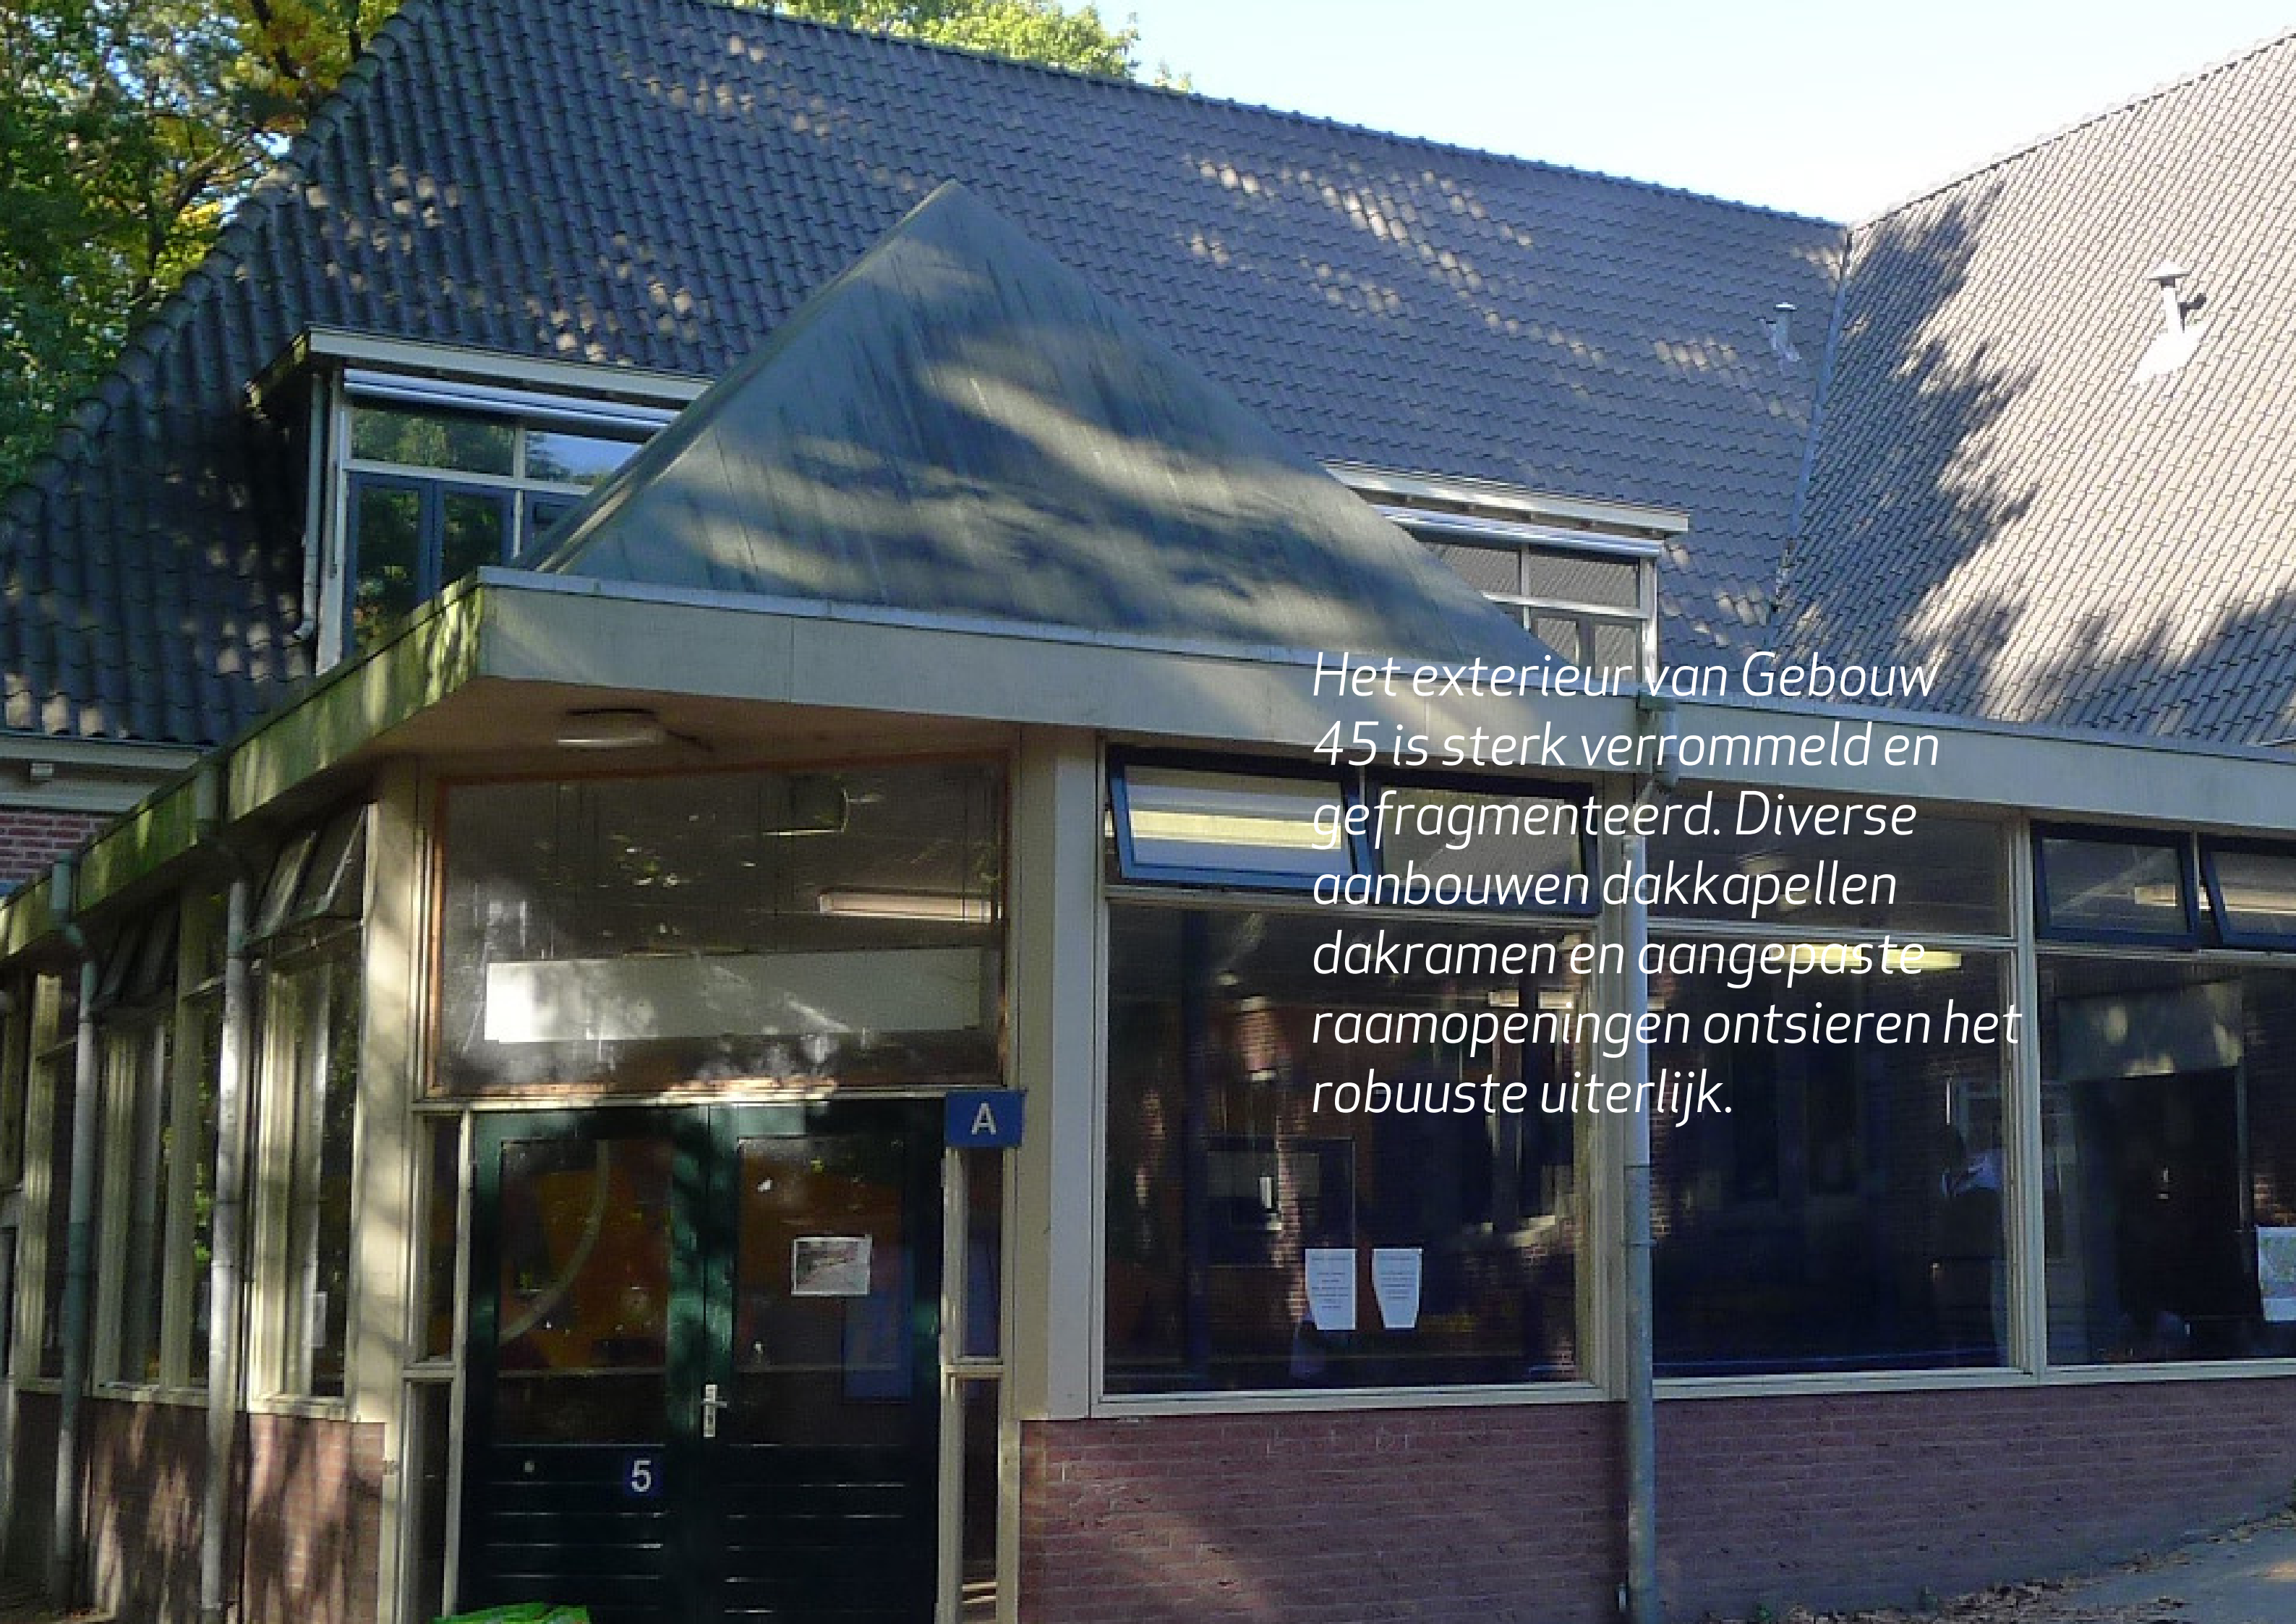
Het exterieur van Gebouw 45 is sterk verrommeld en gefragmenteerd. Diverse aanbouwen dakkapellen dakramen en aangepaste raamopeningen ontsieren het robuuste uiterlijk.

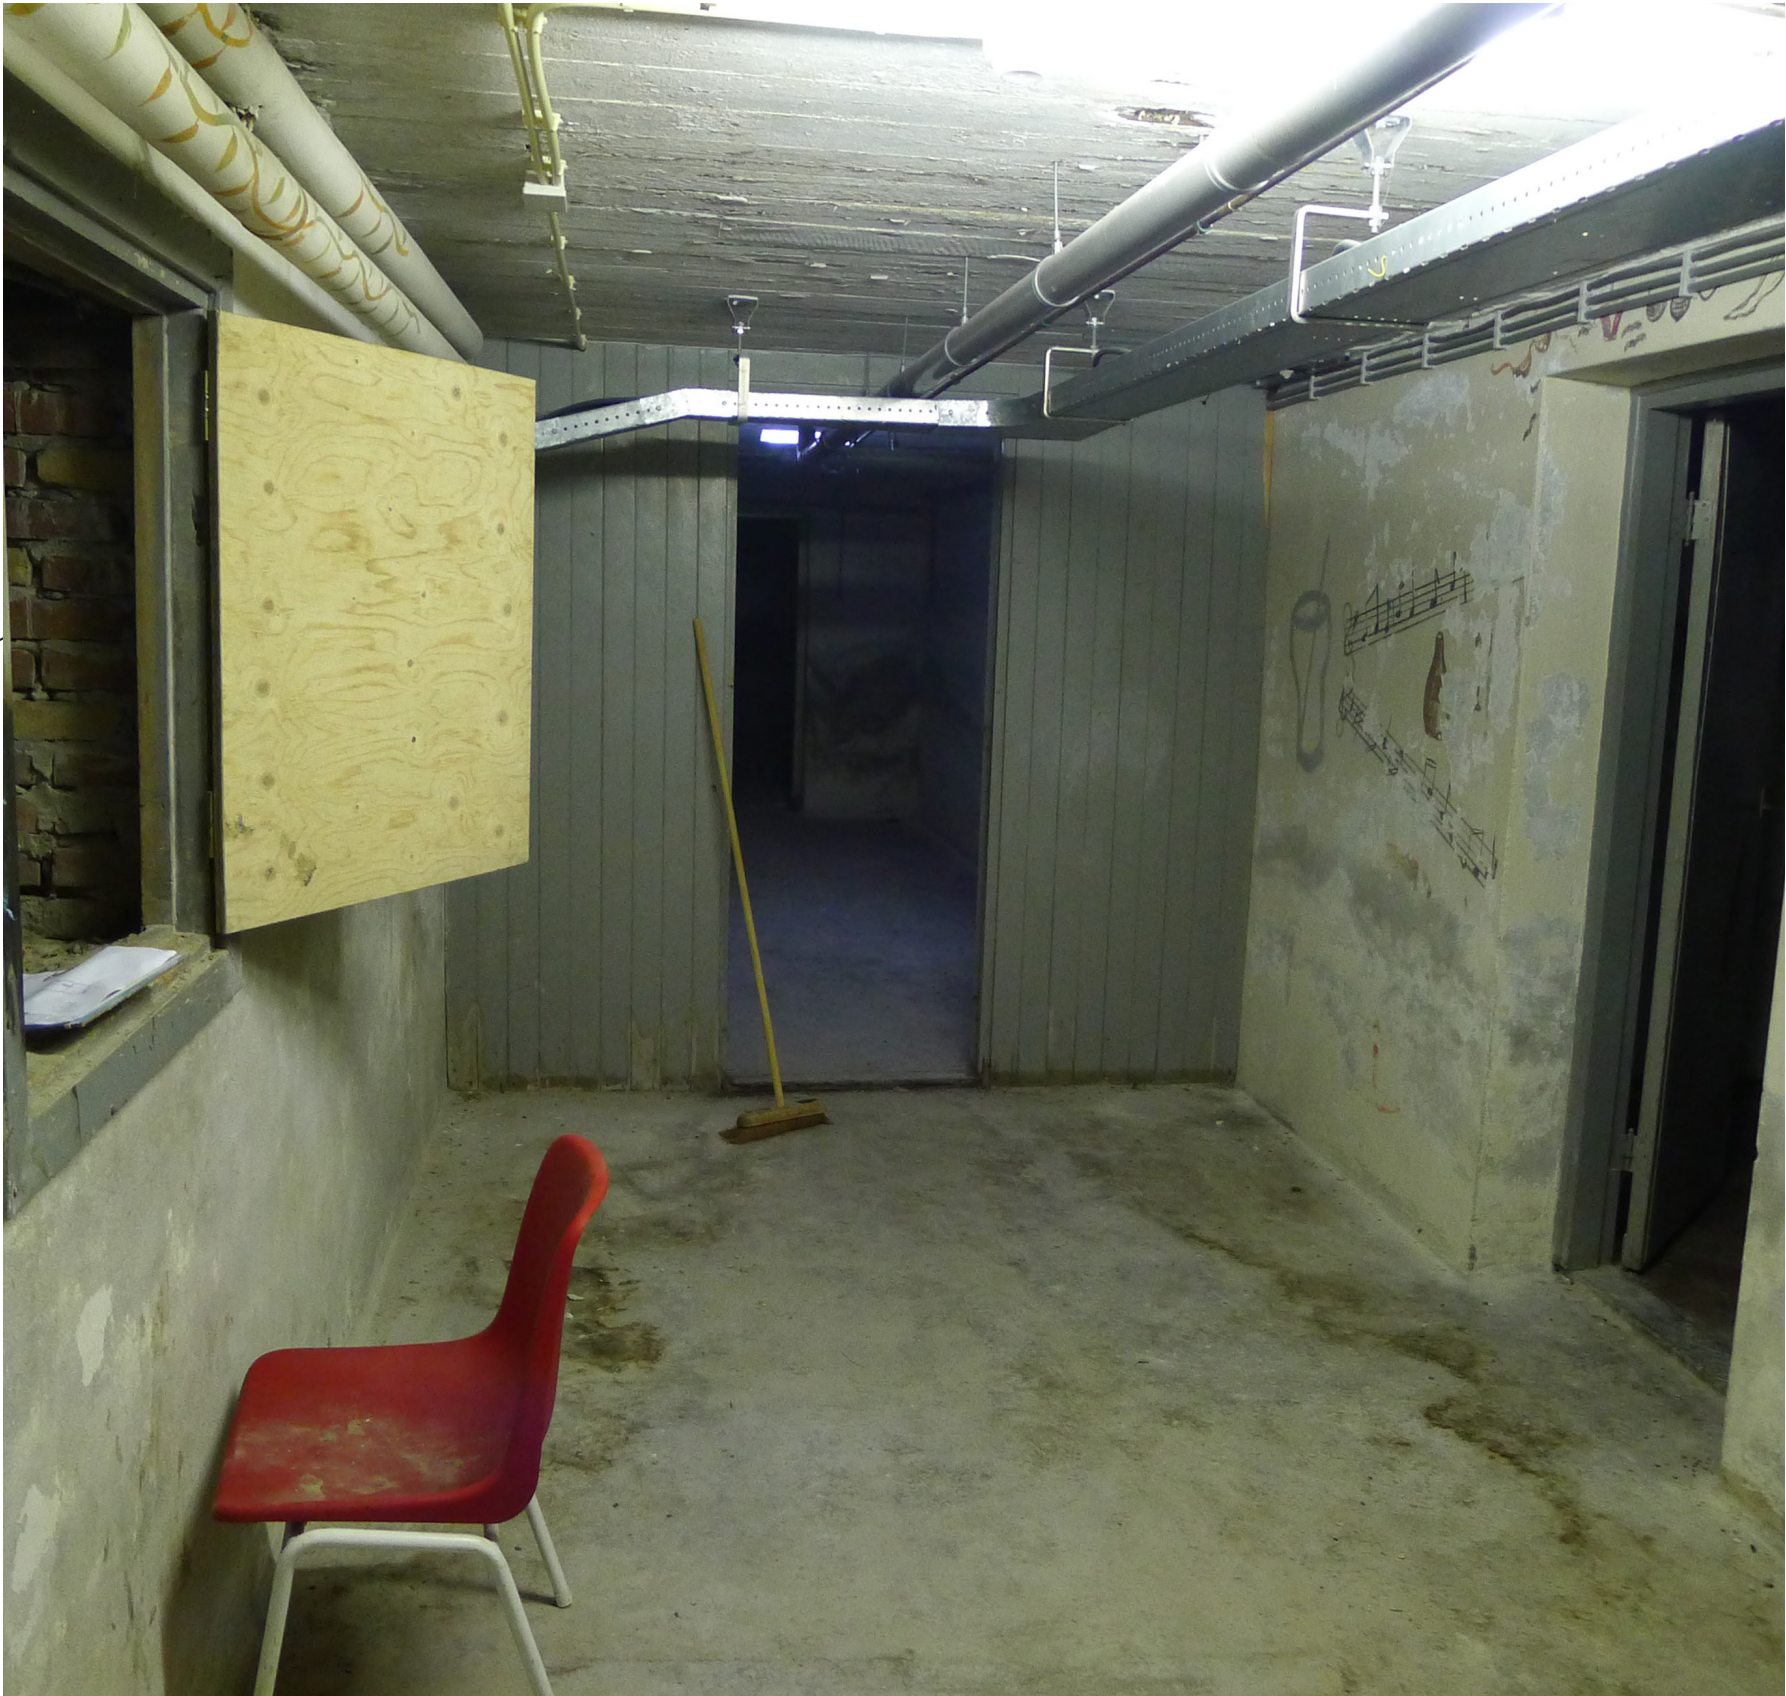
tekening kelder geschilderde notenbalken en fraaie ranken op buizen

Uit archief onderzoek blijkt dat het leidingwerk met de muurschilderingen uit de jaren 60 afkomstig is. (achieftekening kelder 1964)

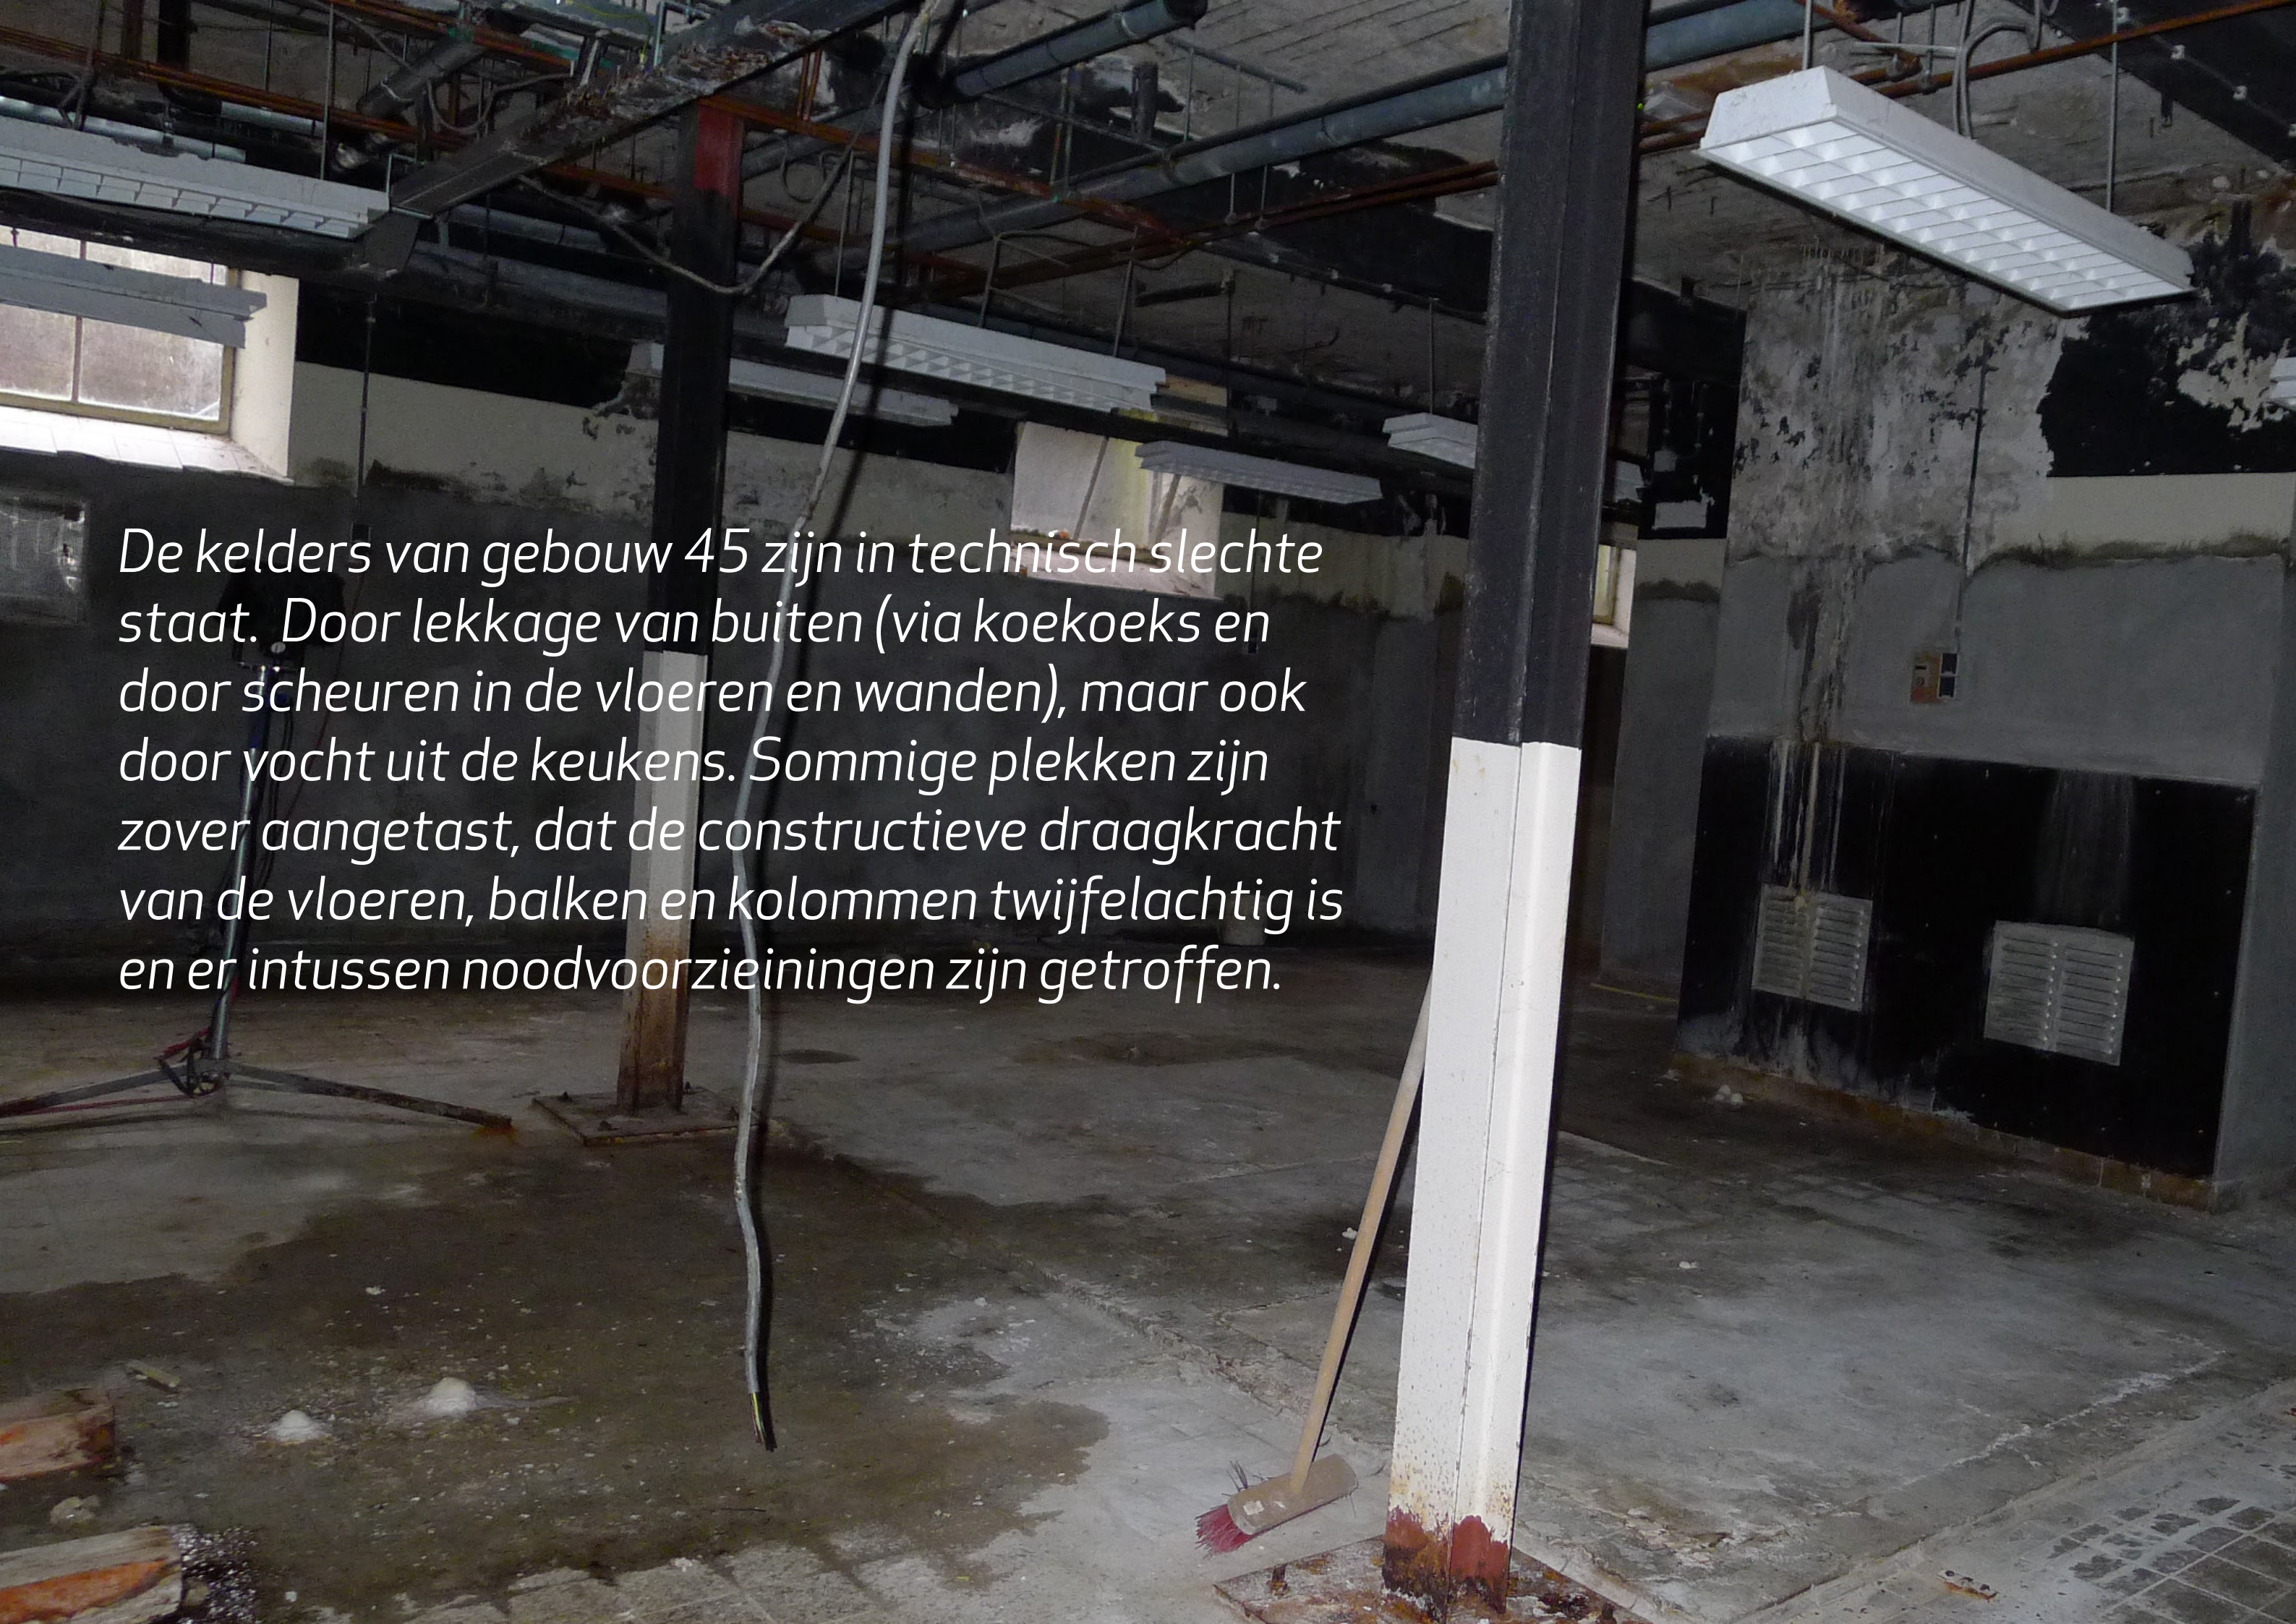
De kelders van gebouw 45 zijn in technisch slechte staat. Door lekkage van buiten (via koekoeks en door scheuren in de vloeren en wanden), maar ook door vocht uit de keukens. Sommige plekken zijn zover aangetast, dat de constructieve draagkracht van de vloeren, balken en kolommen twijfelachtig is en er intussen noodvoorzieingen zijn getroffen.

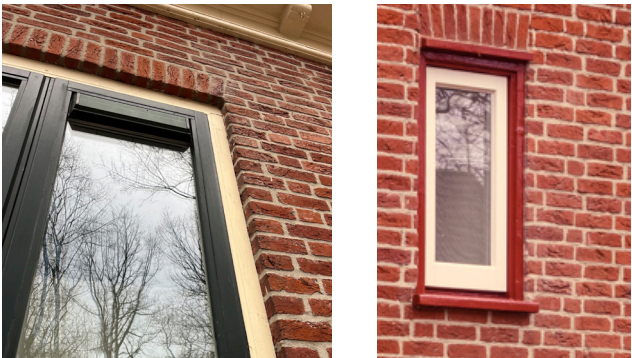
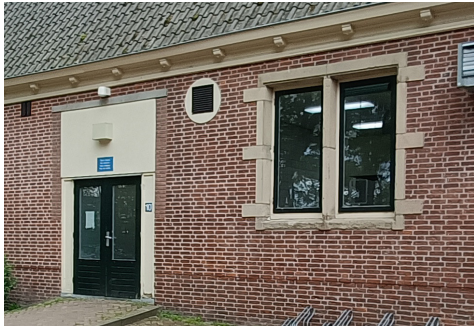
- Herinterpretatie van oorspronkelijk raam
- Prefab betonnen kader, profilering cf oorspronkelijk
 - Nieuw houten kozijnen en houten draaiende delen
 - Nieuwe HR++ beglazing

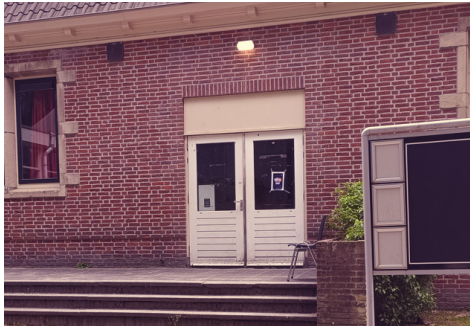
Herinterpretatie van oorspronkelijk raam

- Prefab betonnen kader, profilering cf oorspronkelijk
- Nieuw houten kozijnen en houten draaiende delen
- Nieuwe HR++ beglazing

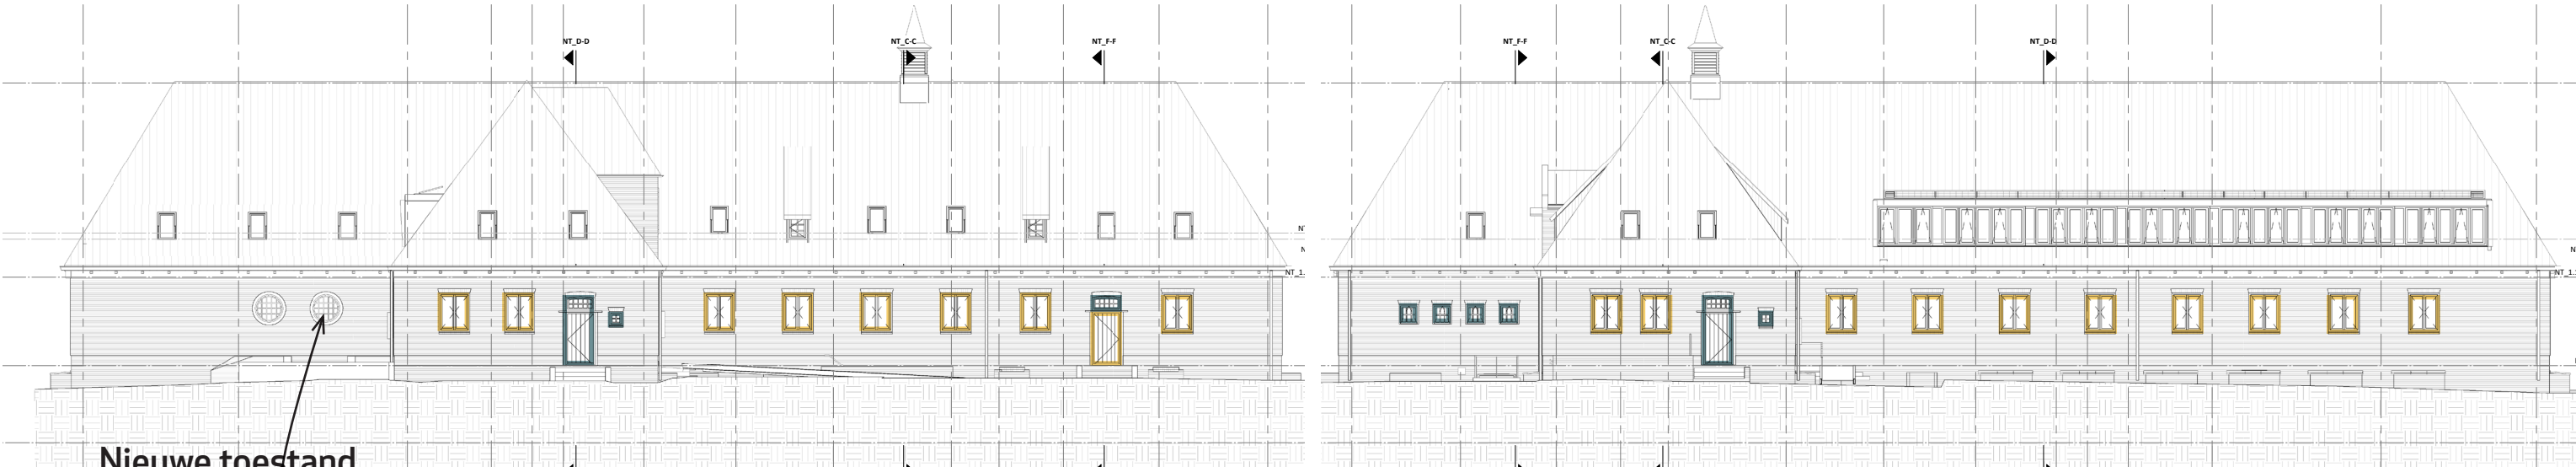
Nieuwe toestand

Herstellen van oorspronkelijk raam

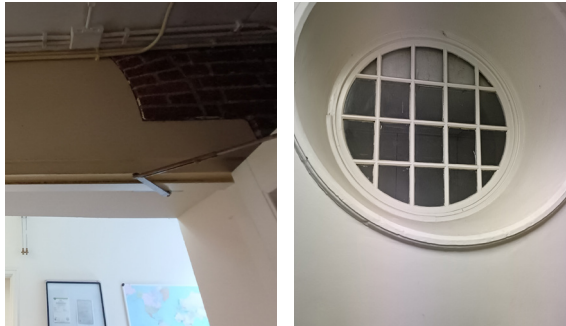
Vervangen draaiende delen

- Nieuwe houten kozijnen en houten draaiende delen
- Nieuwe HR++ beglazing

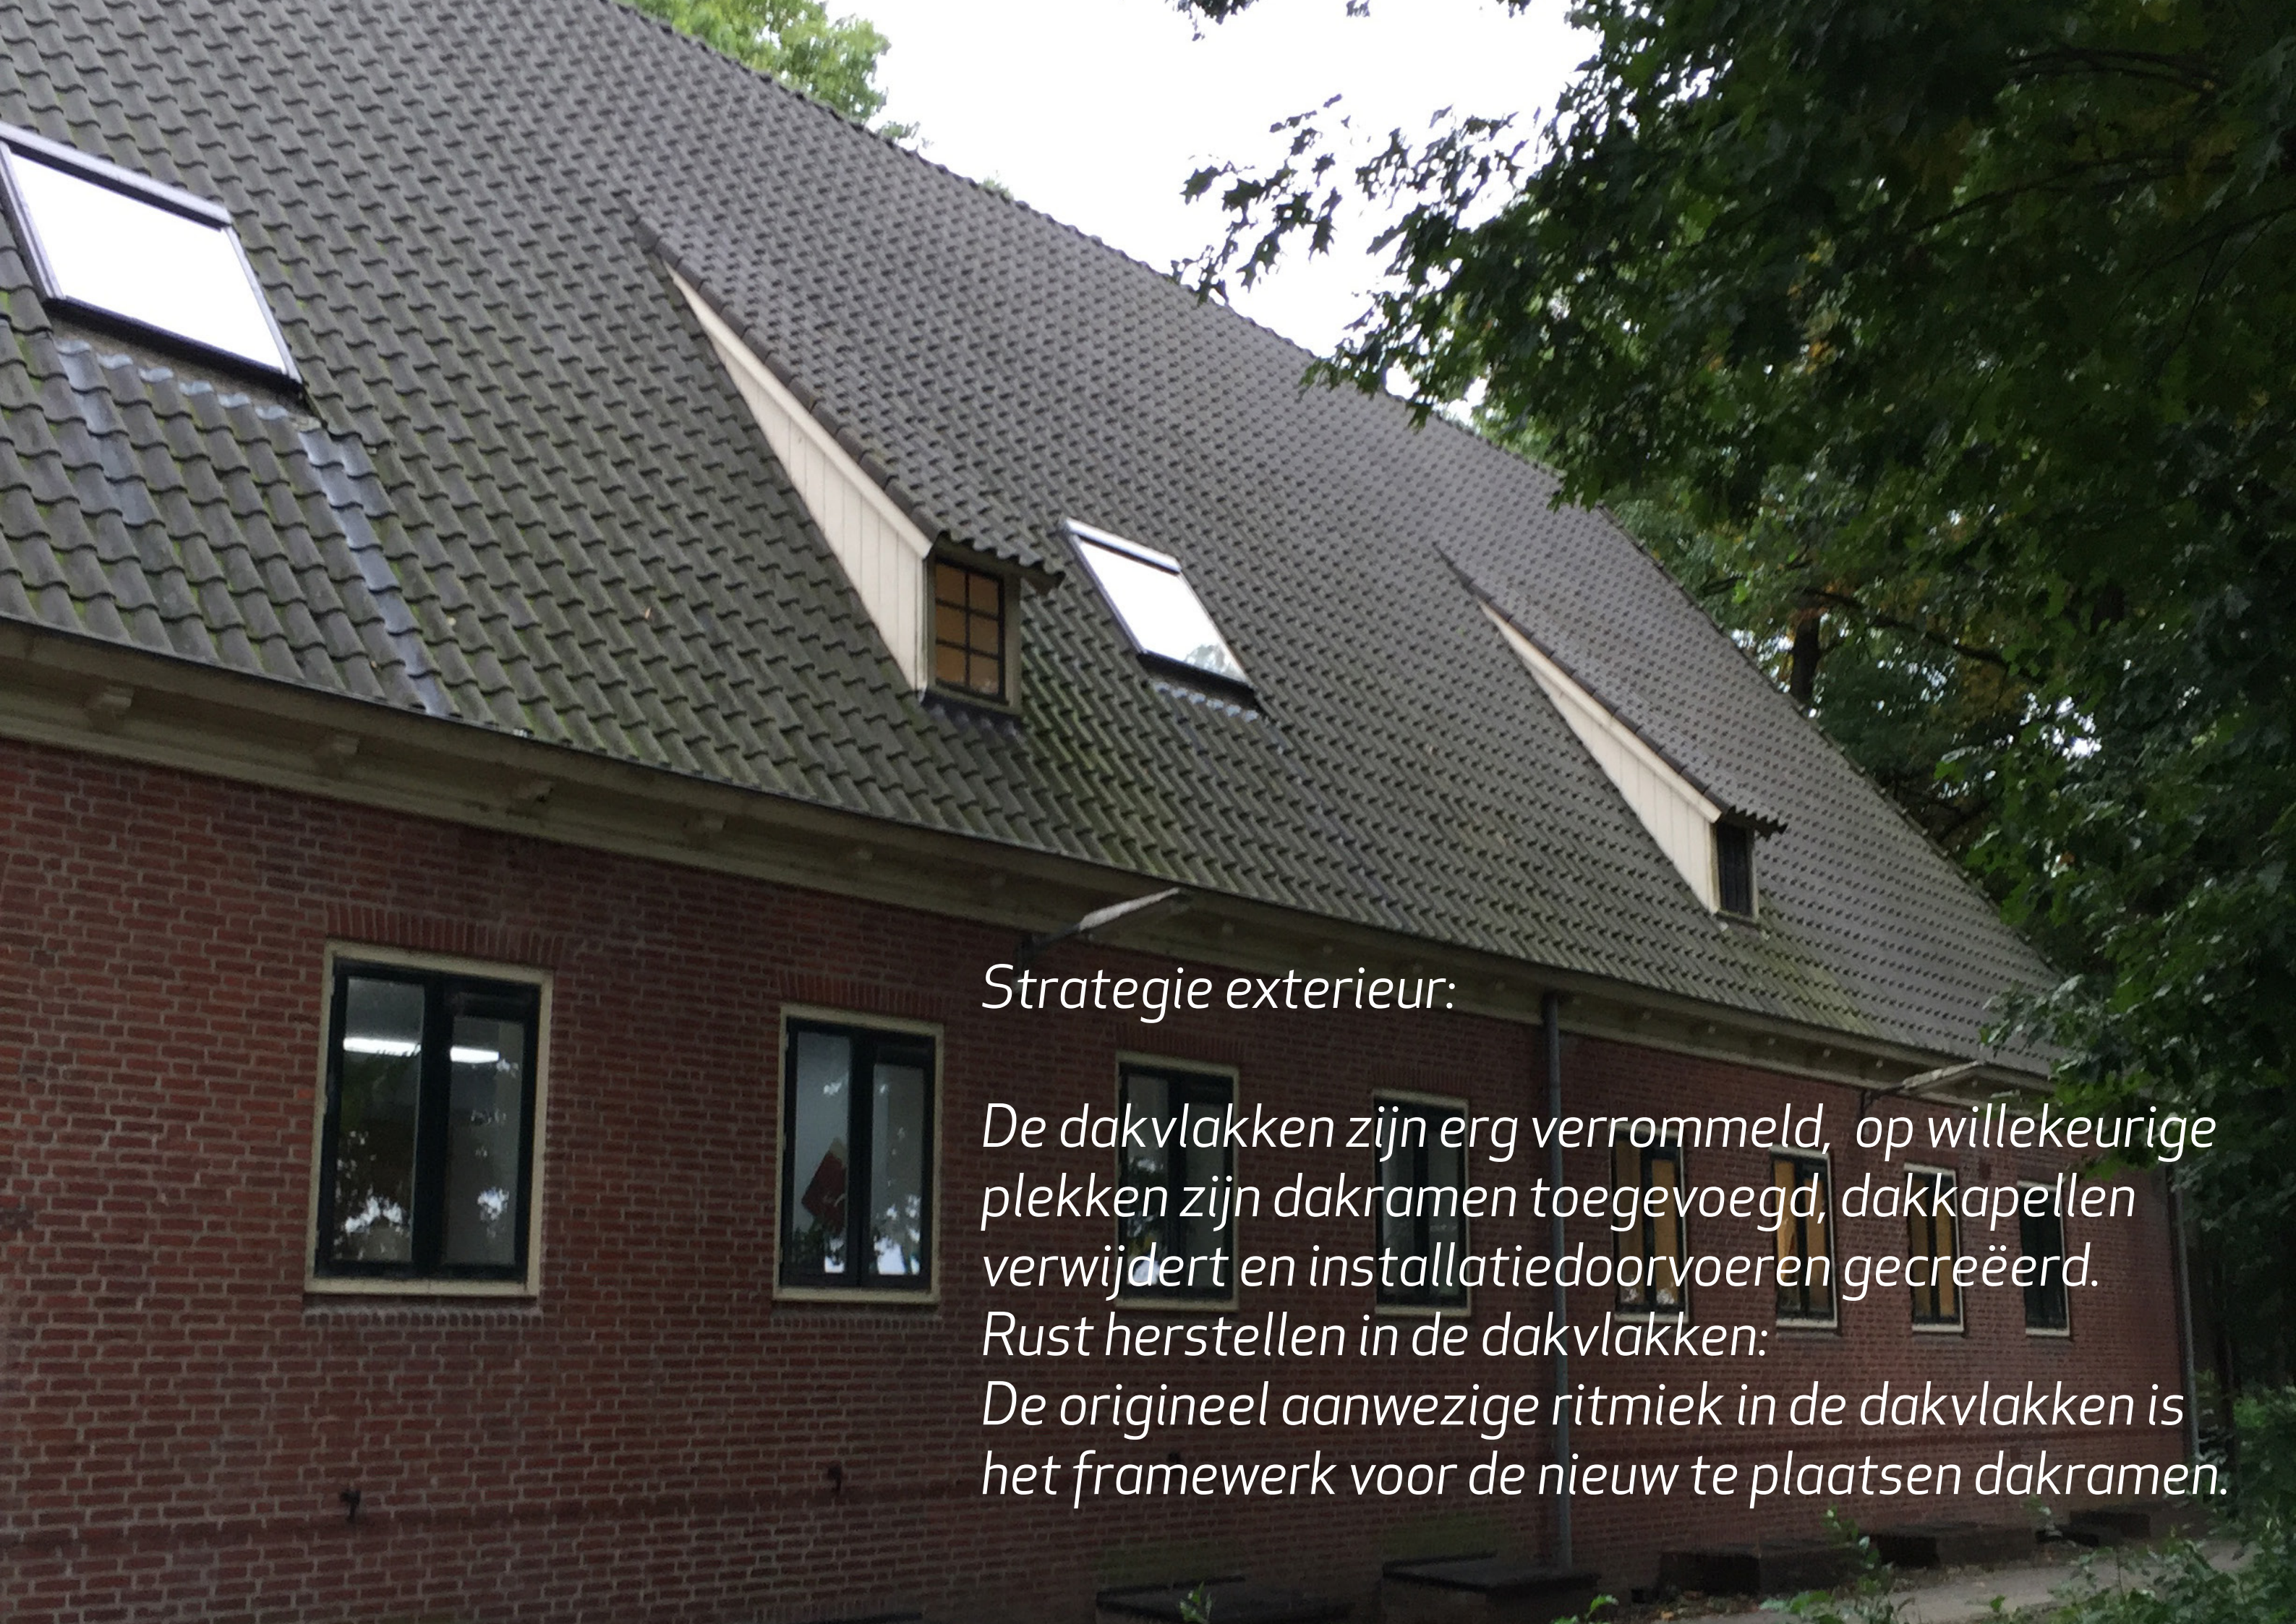
Strategie exterieur:

De dakvlakken zijn erg verrommeld, op willekeurige plekken zijn dakramen toegevoegd, dakkapellen verwijderd en installatiedoorroeren gecreëerd.

Rust herstellen in de dakvlakken:

De origineel aanwezige ritmiek in de dakvlakken is het framework voor de nieuw te plaatsen dakramen.

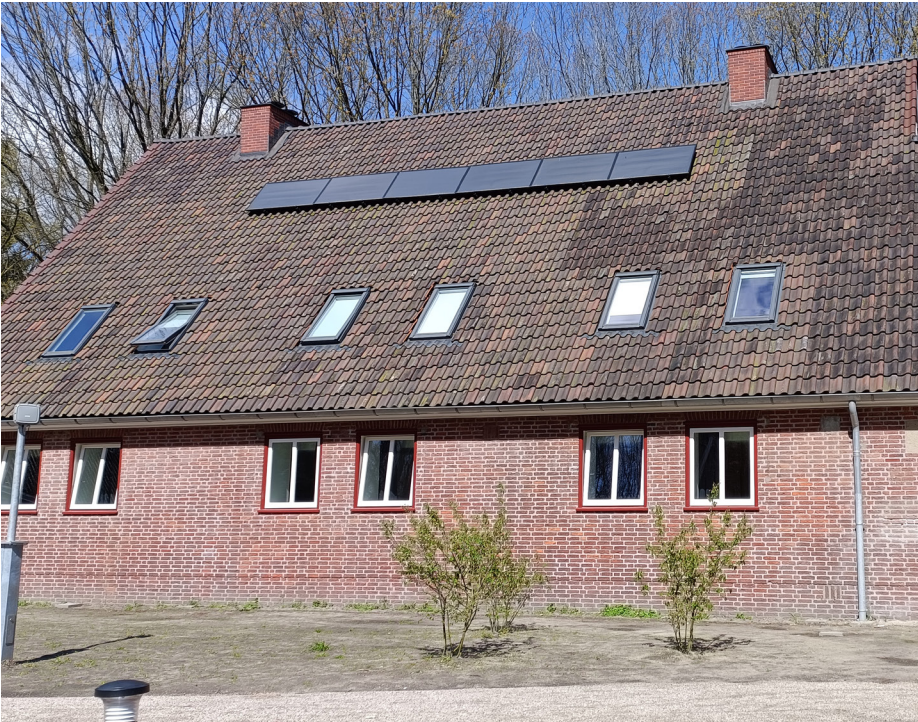
dakramen in gerealiseerd woongebouw ter referentie

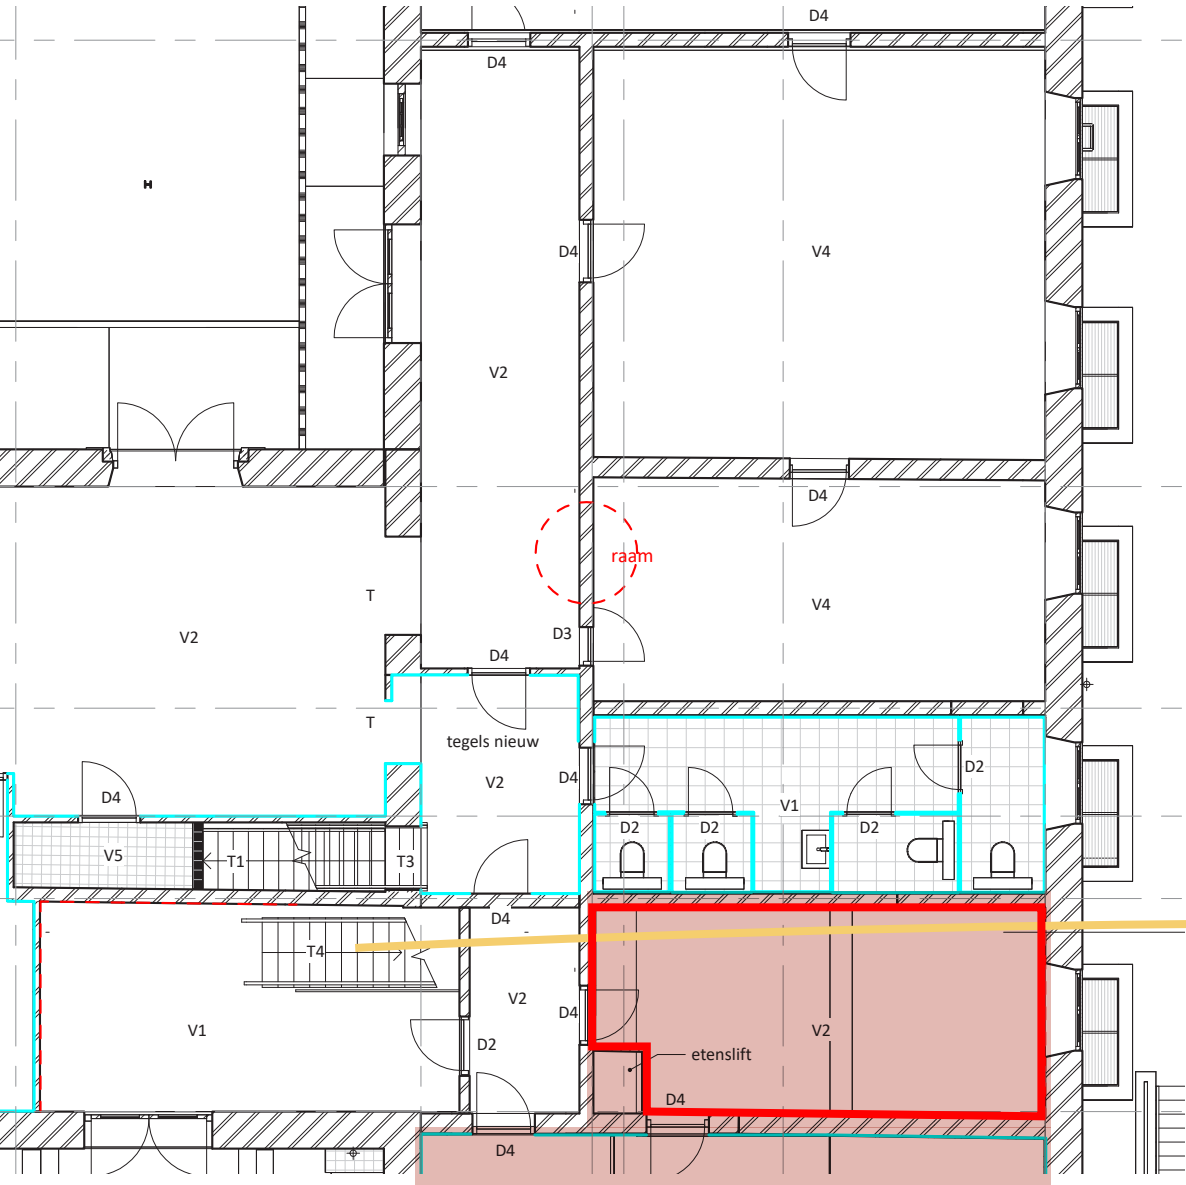
Bestaande toestand

- Nieuwe entreezone jaren 60 (dubbele deur entreeportaal met vloertegelwerk , trap)
- Ruimte met tegelwerk lambrisering met etenslift (jaren 60) vloertegelwerk jaren 90
- Bestaande rechte steektrap hout (T₃) (buiten gebruik)
- Bestaande rechte steektrap (T₁) (buiten gebruik)

Rood gearceerd is de zone met gecorrodeerde betonvloer
Herstel: sloop bestaande vloer en aanbrengen nieuwe staalplaat betonvloer

- Vloerafwerkingen niet te handhaven
- Lambriseringen tot op ca. 50 cm boven vloerniveau niet te handhaven
