KONINGINNENSLUIS NIEUWEGEIN

Transformatie complexonderdelen - definitief ontwerp

SCHETSSTUDIE BEGRENZING SLUISCOMPLEX

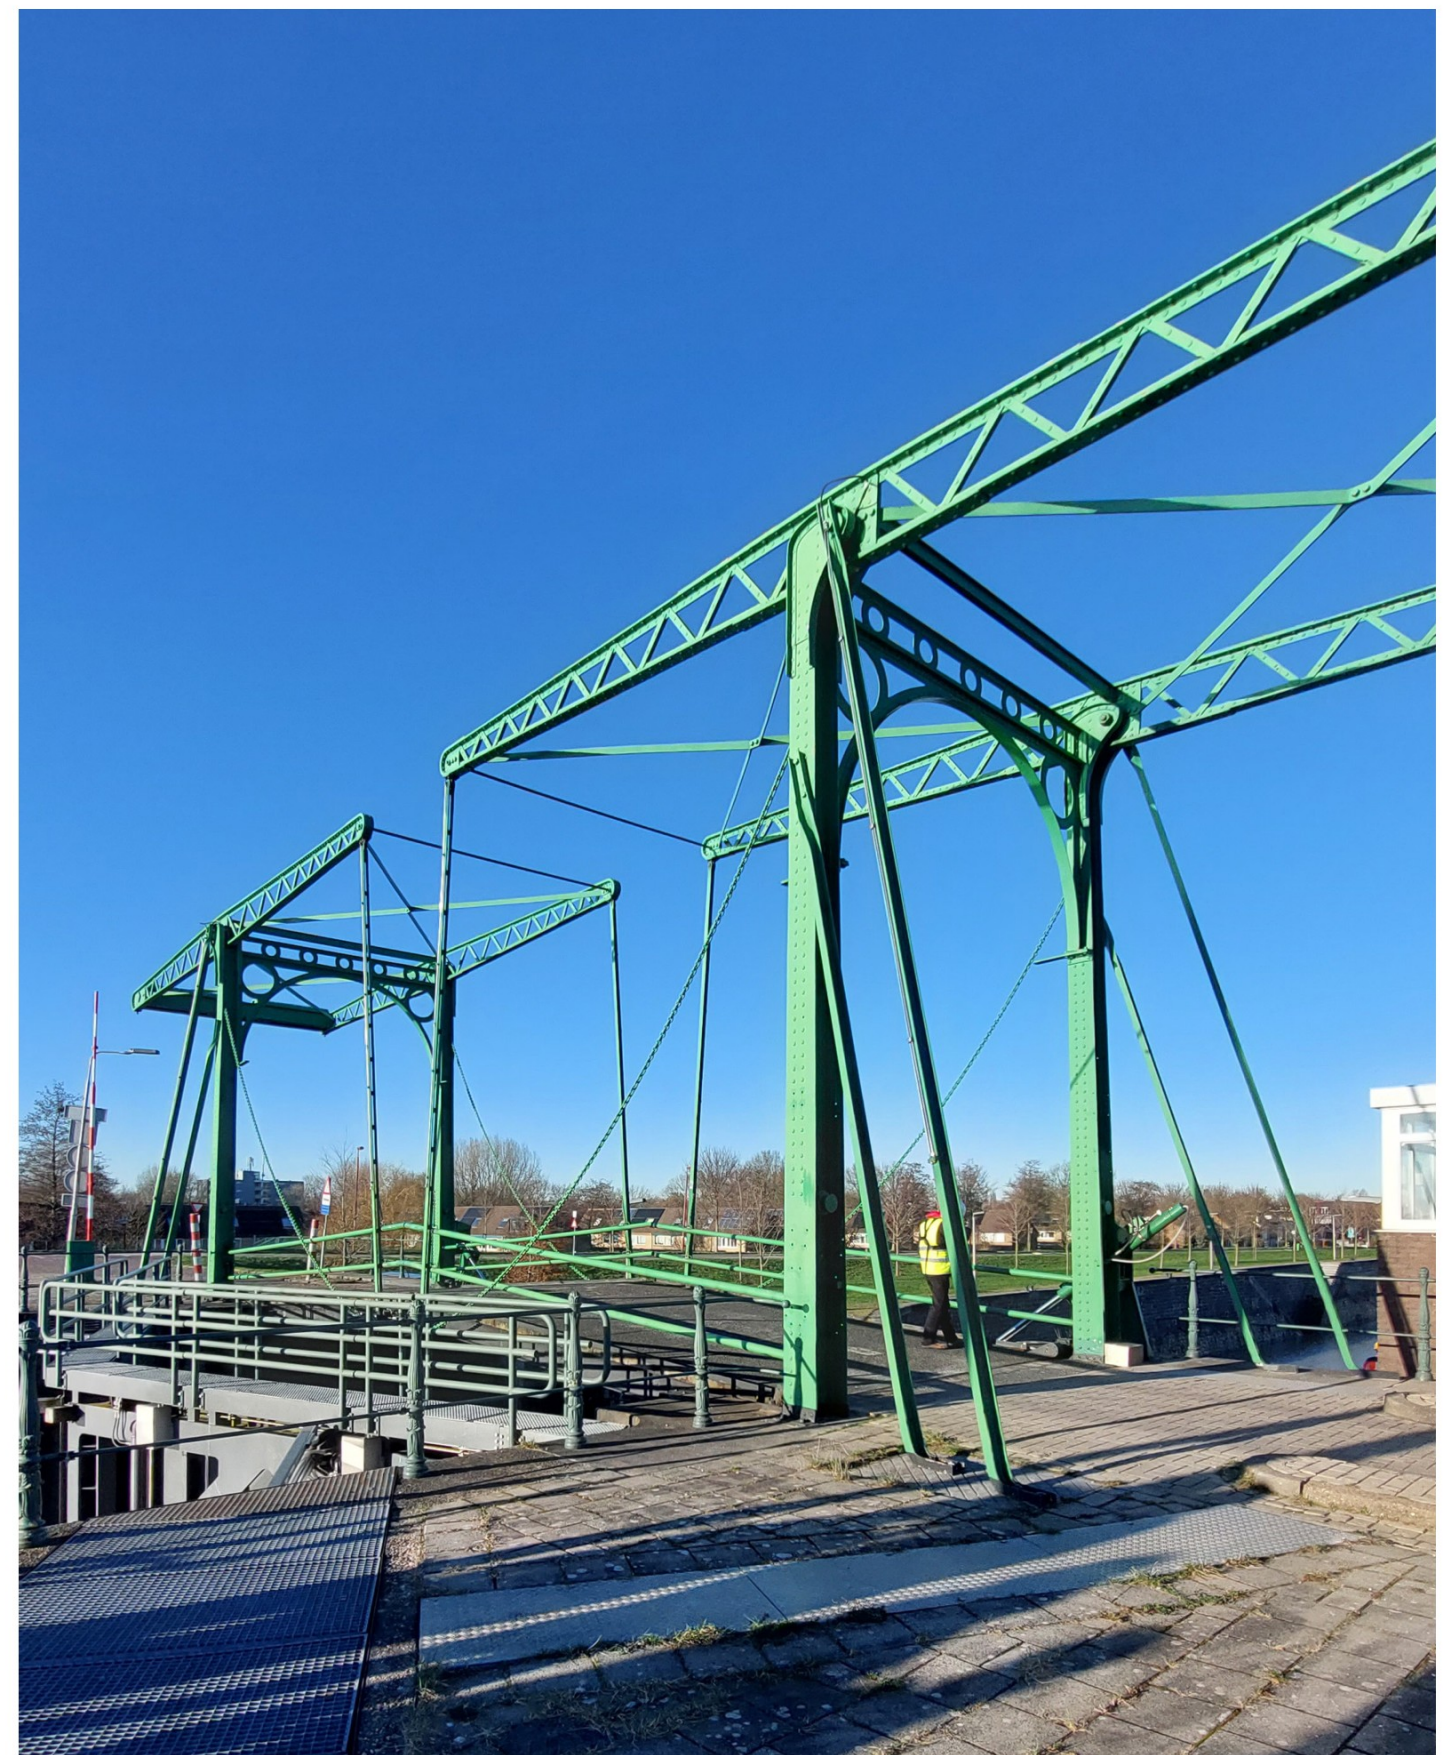
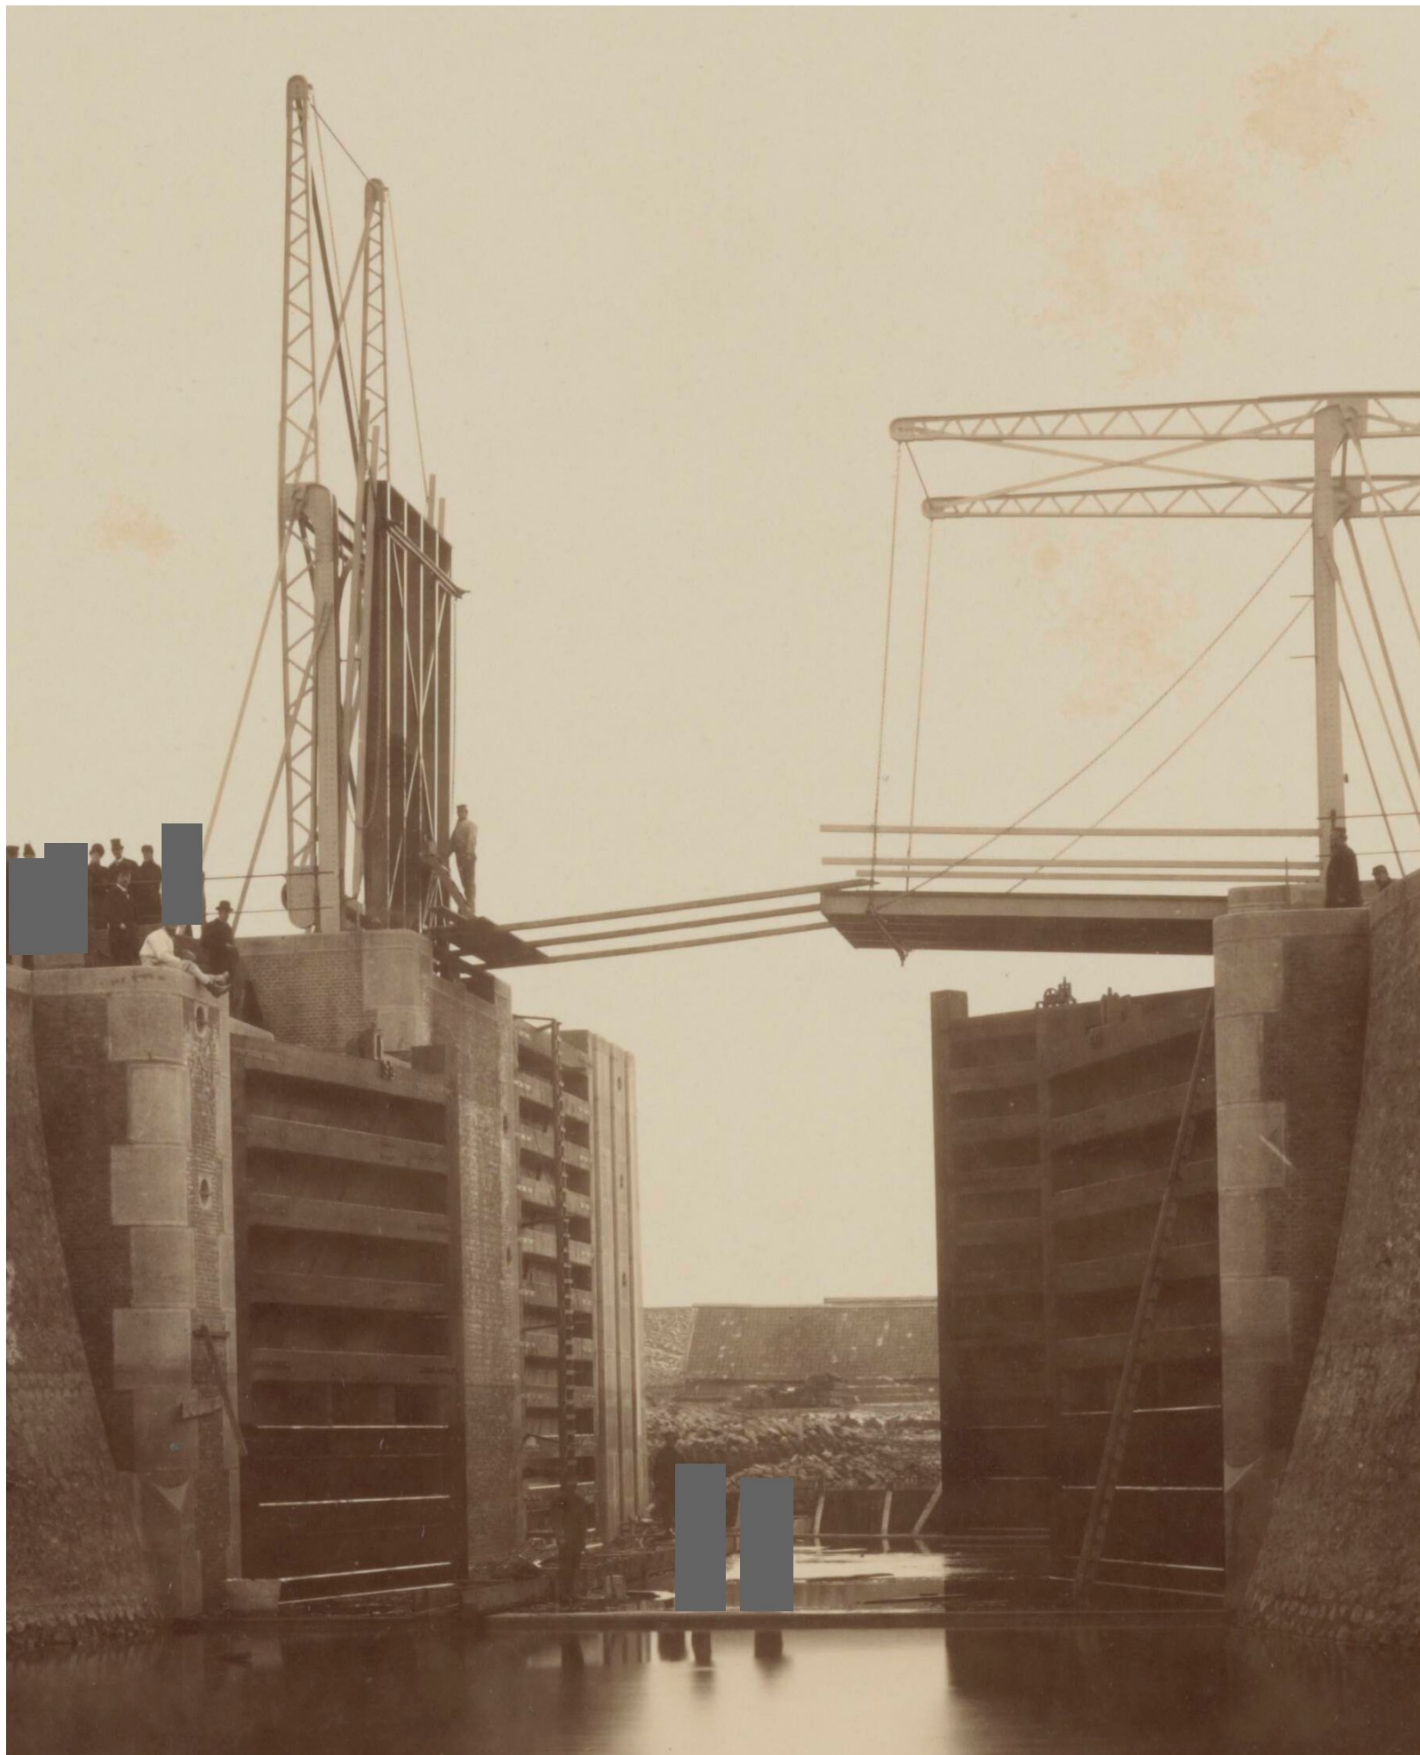
Openstaande brugval, net voor oplevering in 1885 (bron: Nationaal Archief)

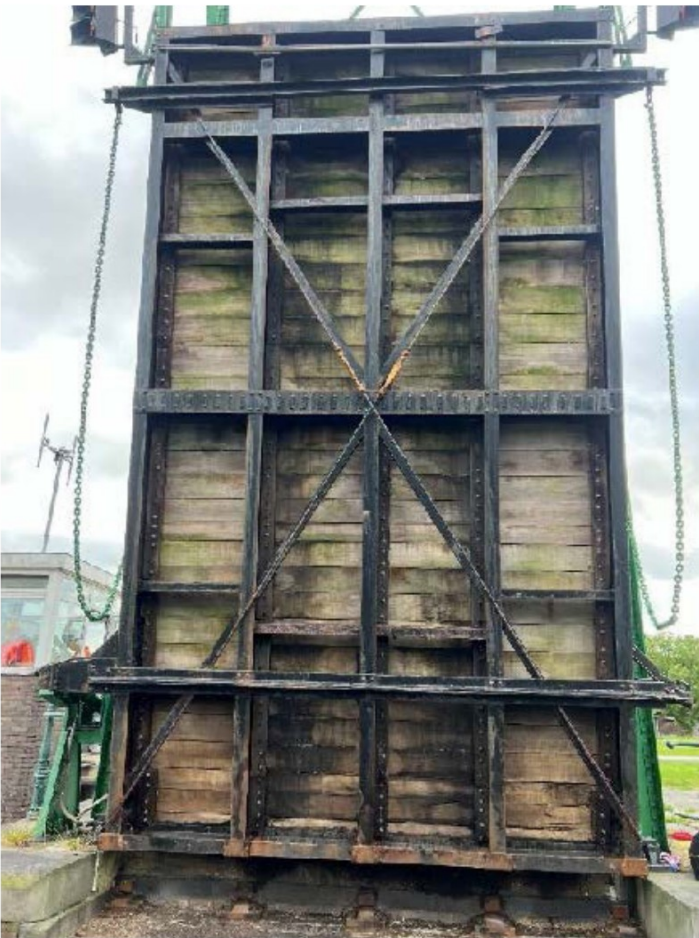
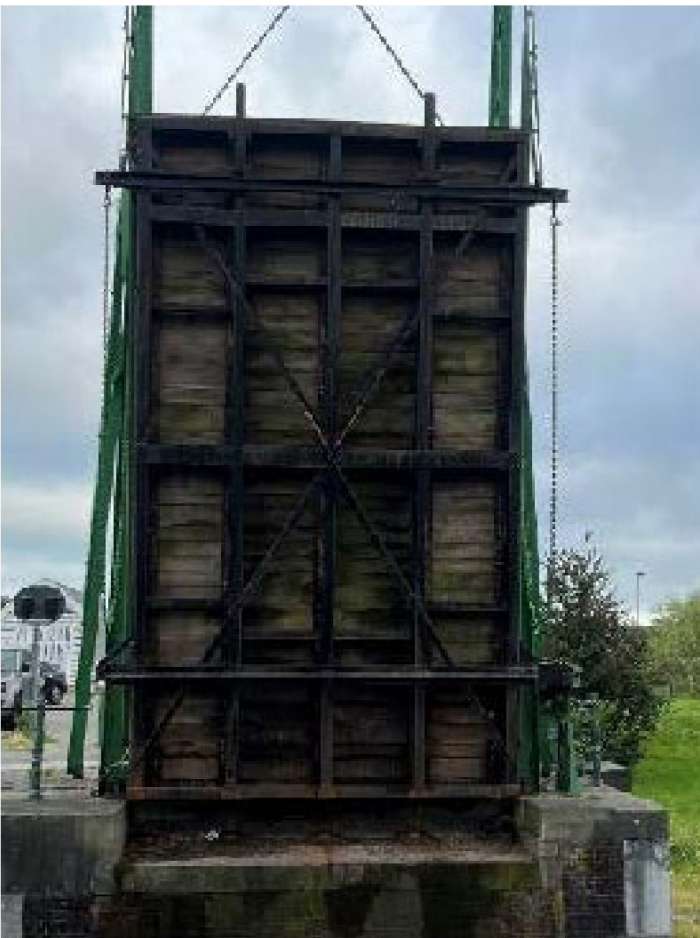
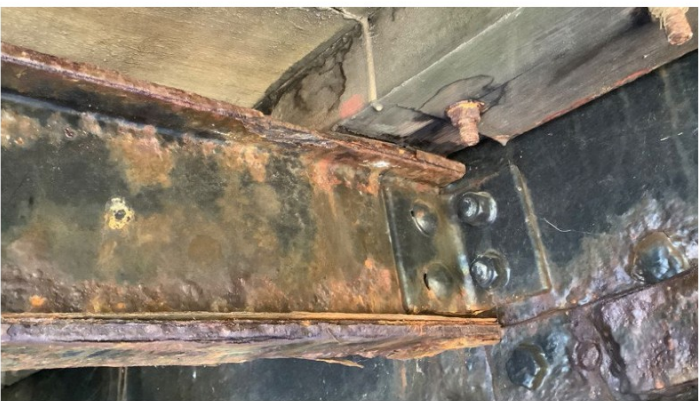
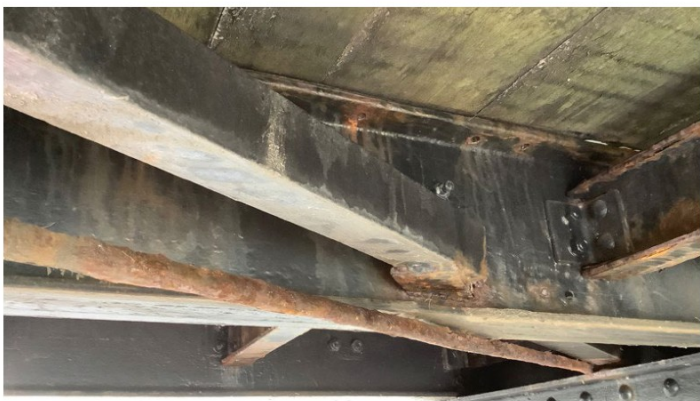
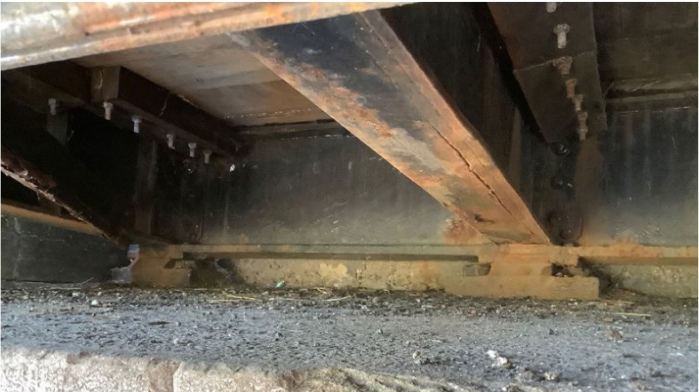
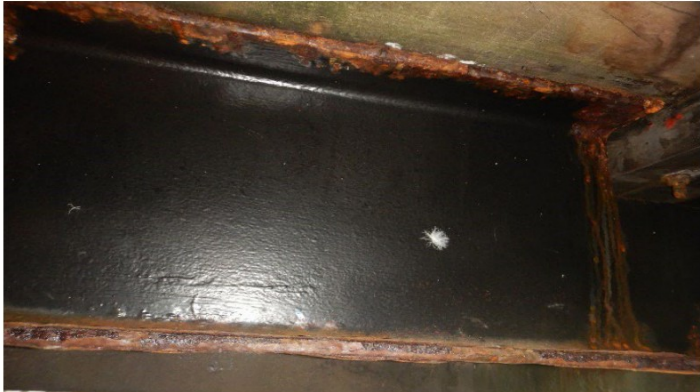
beelden brugvallen Emmabrug, huidige toestand en schadebeeld

In de afgelopen 140 jaar zijn beide oorspronkelijke brugvallen op verschillende plekken aangepast. Dit is terug te zien in de bijgeplaatste hydraulische vijzel en zijn bevestiging aan de val zelf, de aangepaste draaipunten, de toegevoegde dwarsdragers, de aanvullende hydraulische grendelconstructie, de modificaties aan het windverband en de toevoeging van meerdere, veelal gelaste verstevigingen. De huidige toestand bevat veel oorspronkelijke onderdelen, maar is ingrijpend aangepast/aangetast en vertoont een rommelig/onzuiver beeld.

Ondanks de modificaties zijn beide brugvallen constructief dermate ondeugdelijk/slap, dat de werking van de brug zelf zeer storingsgevoelig is. Daarnaast is uit de technische inspectie van de brug zelf gebleken dat de conditie van de meeste stalen onderdelen slecht is en de veroudering onomkeerbaar. Mede door ondeugdelijke aanpassingen in het verleden, kan de veiligheid niet worden verzekerd. Het brugval is samenvattend 'op',

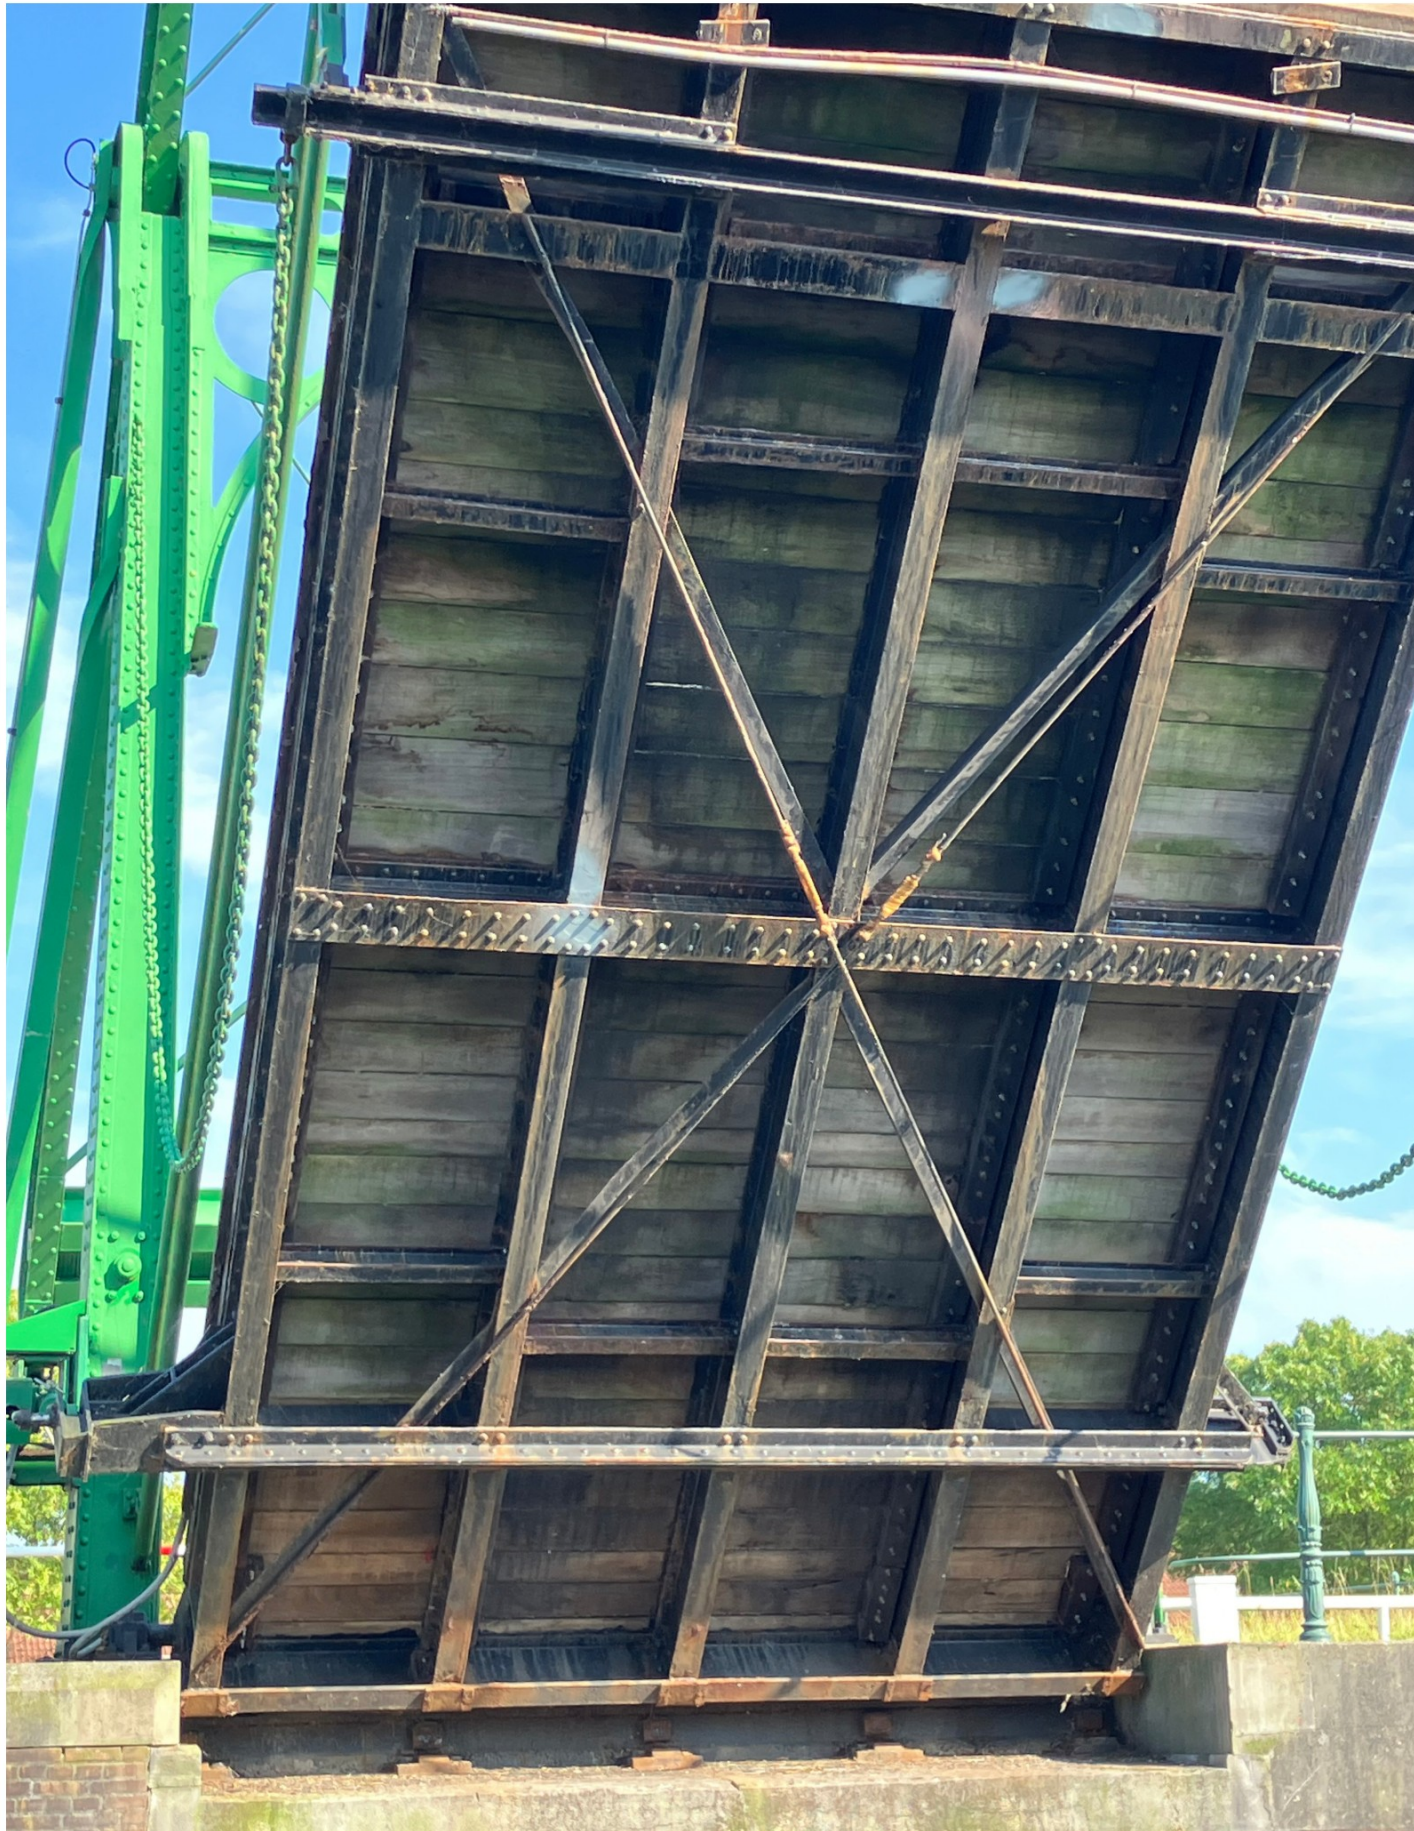
Openstaande, oostelijke brugval

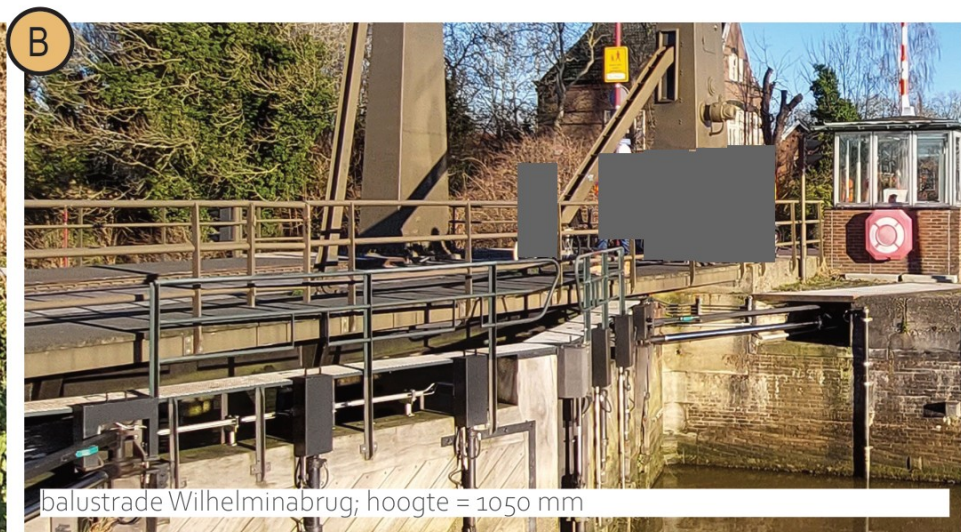
balustrade Wilhelminabrug; hoogte = 1050 mm

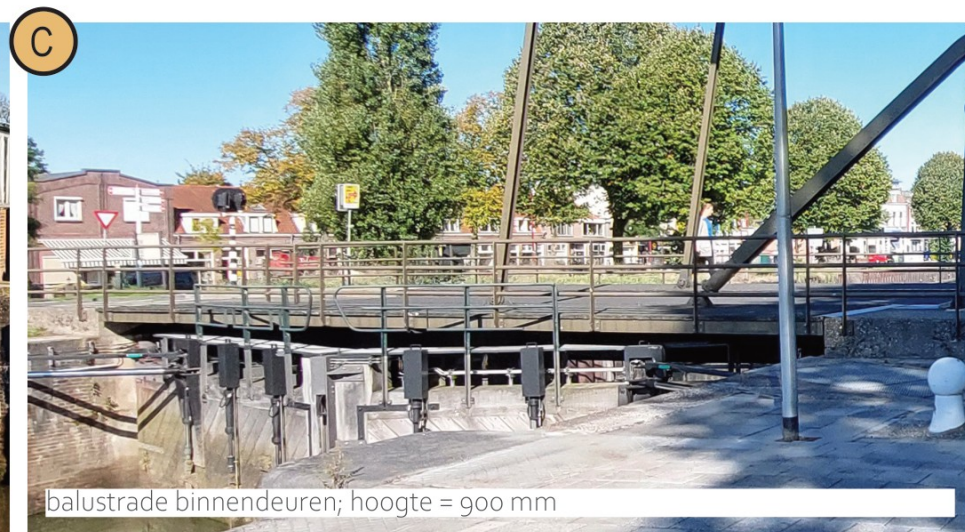
balustrade binnendeuren; hoogte = 900 mm

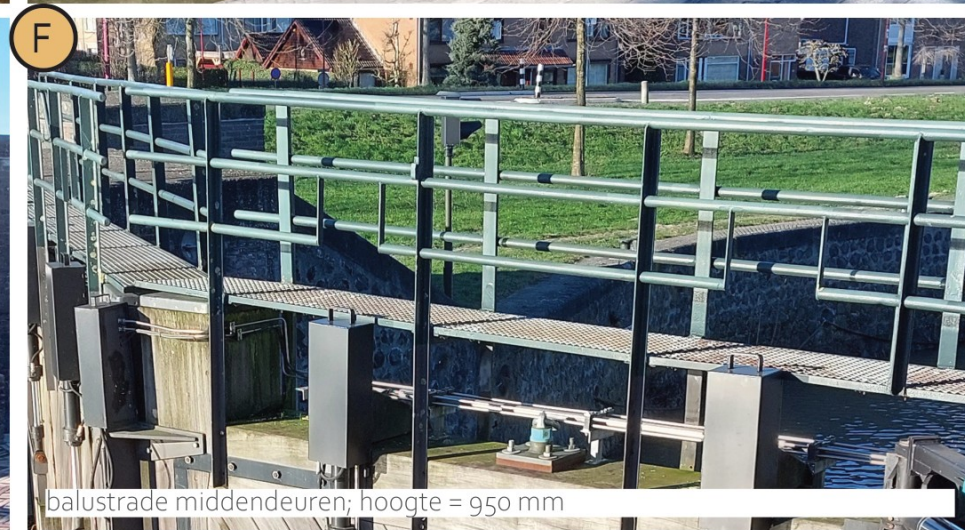
balustrade middendeuren; hoogte = 950 mm

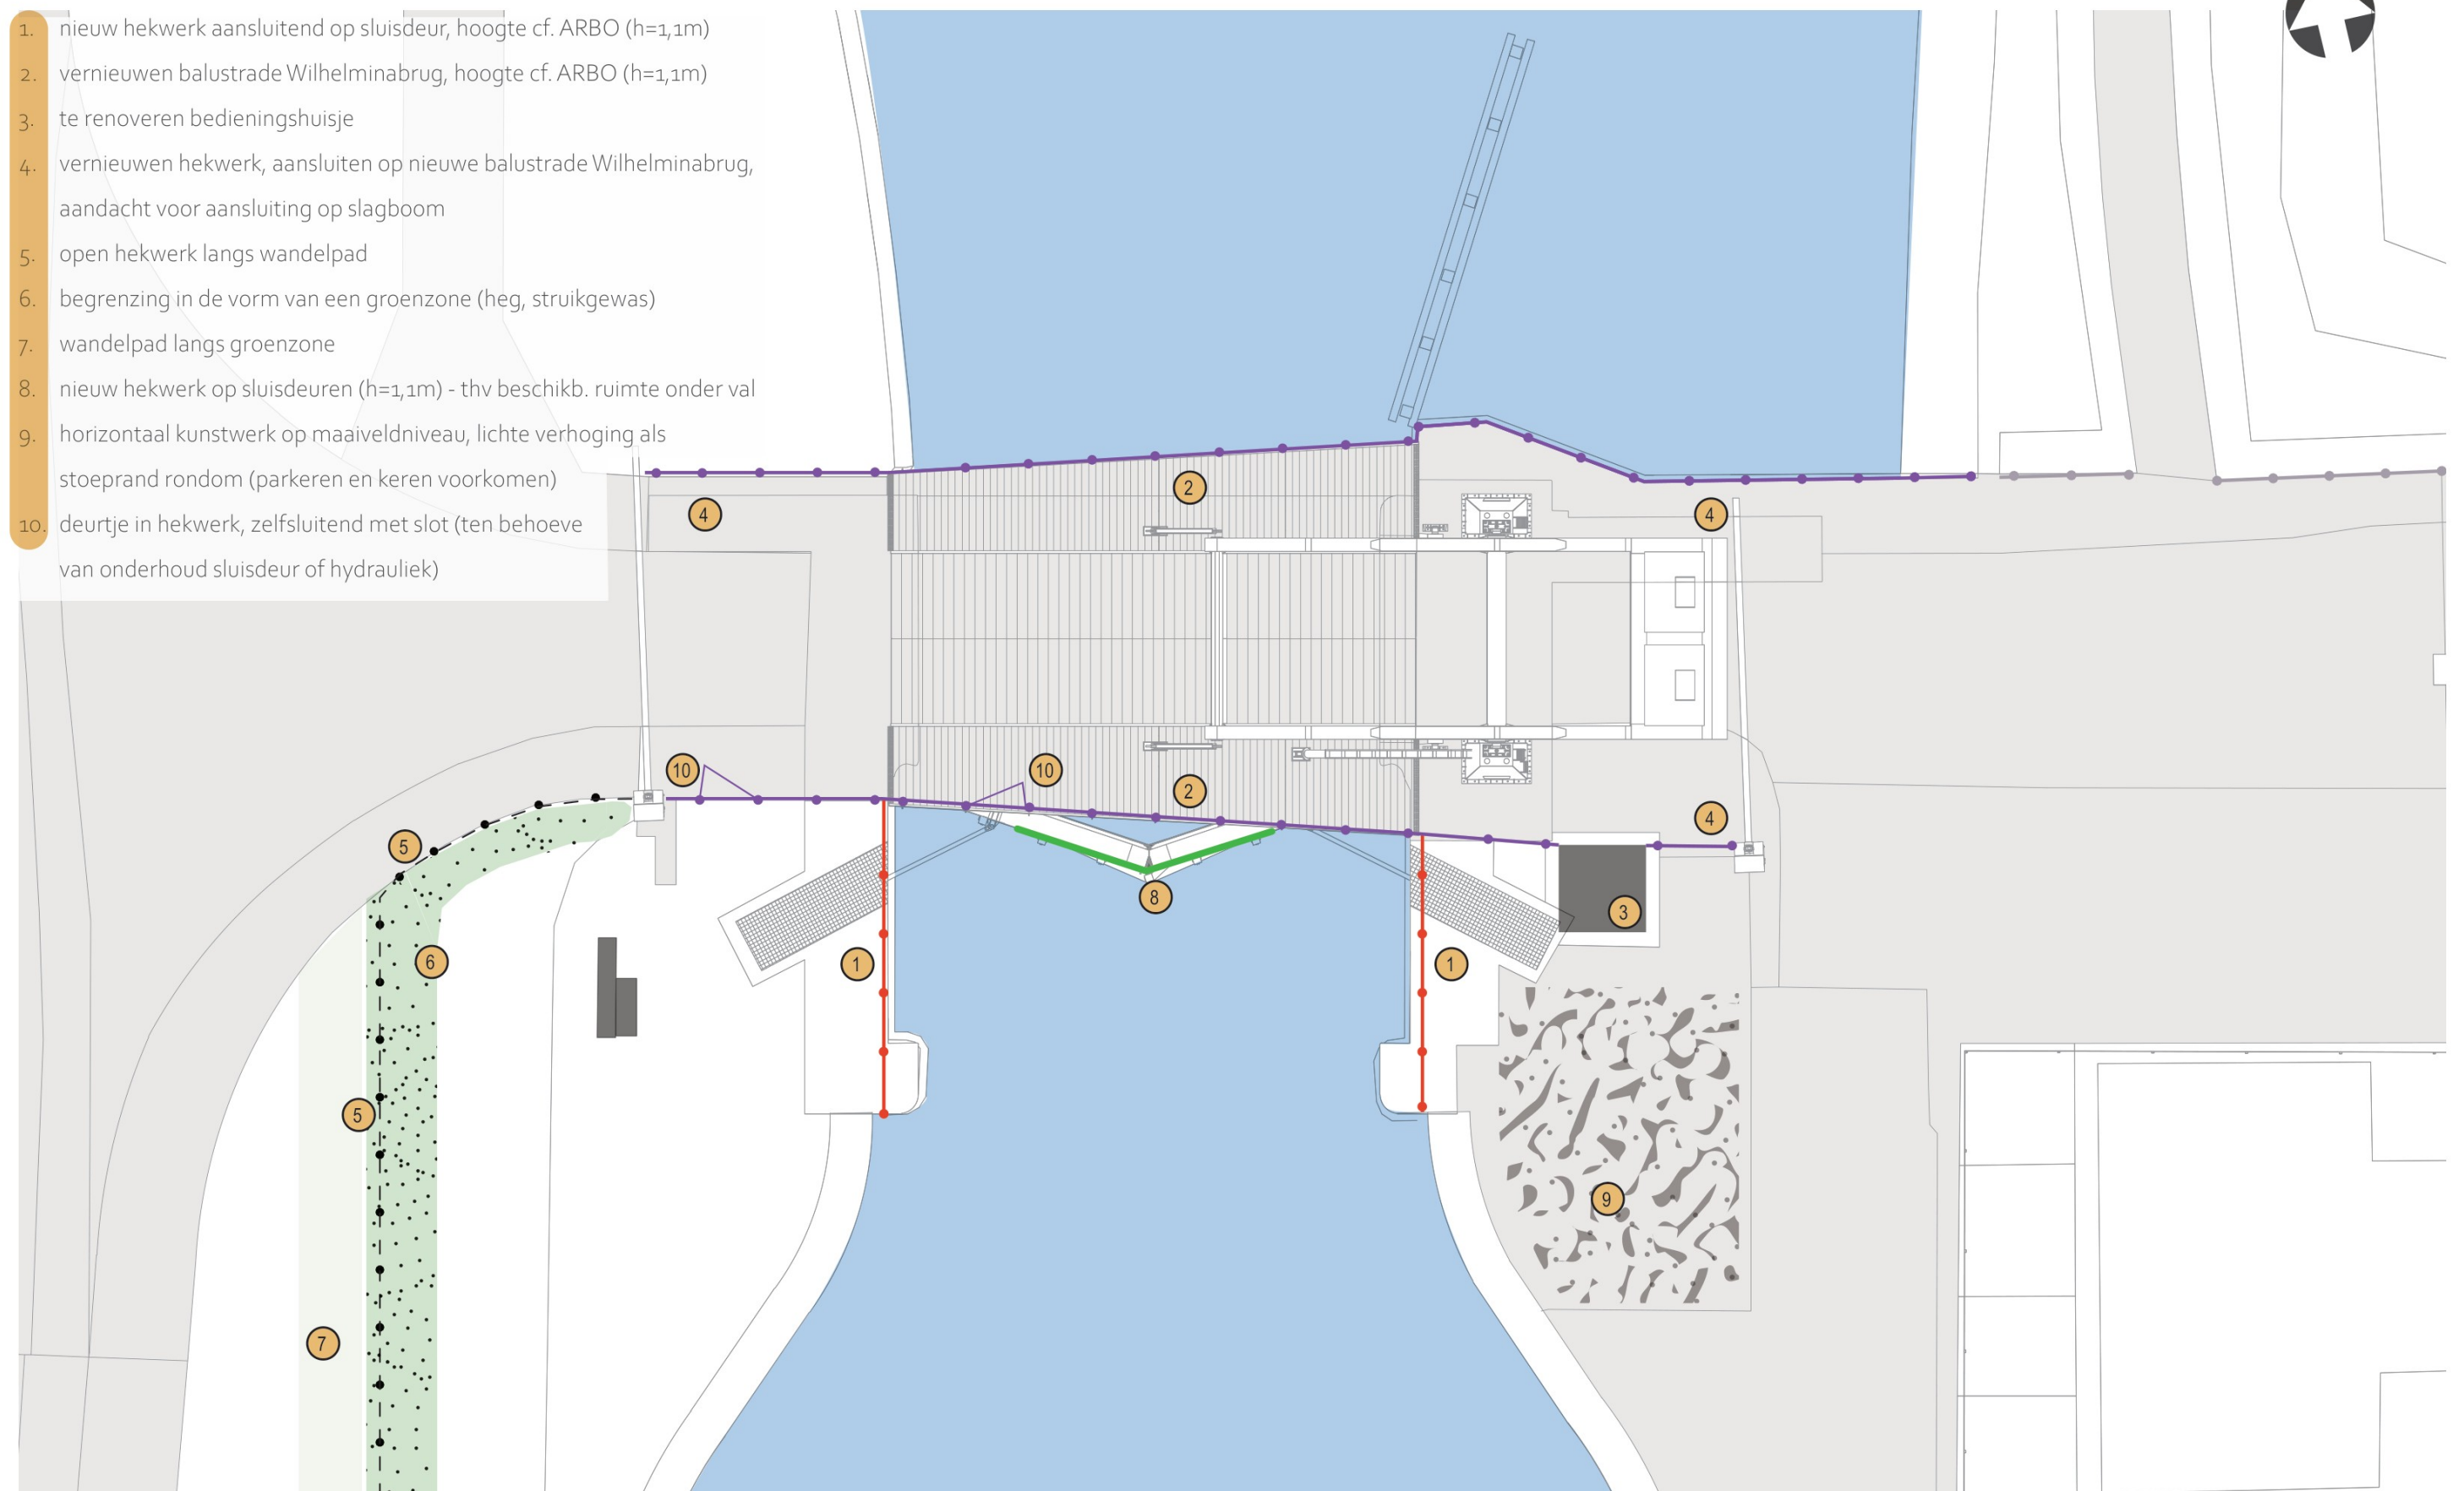
BINNENHOOFD

1. nieuw hekwerk aansluitend op sluisdeur, hoogte cf. ARBO (h=1,1m)
2. vernieuwen balustrade Wilhelminabrug, hoogte cf. ARBO (h=1,1m)
3. te renoveren bedieningshuisje
4. vernieuwen hekwerk, aansluiten op nieuwe balustrade Wilhelminabrug, aandacht voor aansluiting op slagboom
5. open hekwerk langs wandelpad
6. begrenzing in de vorm van een groenzone (heg, struikgewas)
7. wandelpad langs groenzone
8. nieuw hekwerk op sluisdeuren (h=1,1m) - thv beschikb. ruimte onder val
9. horizontaal kunstwerk op maaiveldniveau, lichte verhoging als stoeprand rondom (parkeren en keren voorkomen)
10. deurtje in hekwerk, zelfsluitend met slot (ten behoeve van onderhoud sluisdeur of hydrauliek)

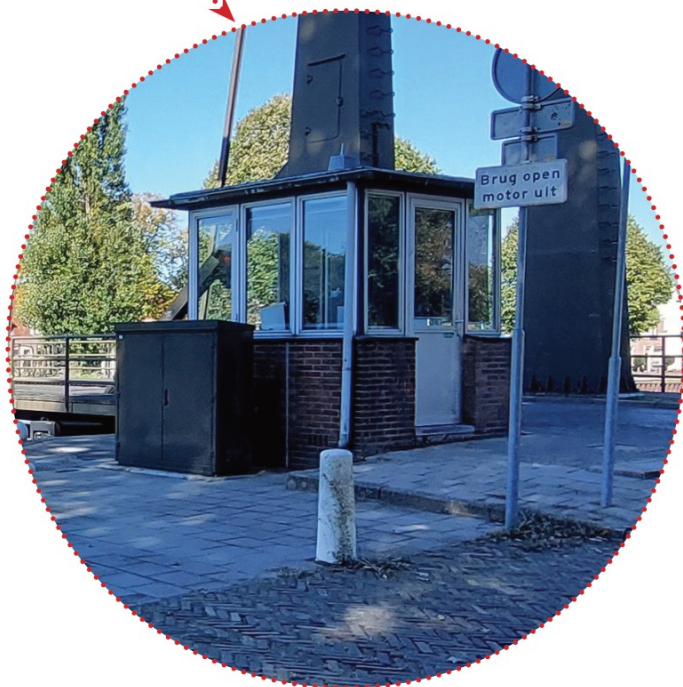
bedienhuisje binnenhoofd

renoveren + gedeeltelijk heropbouwen cf. huidig model

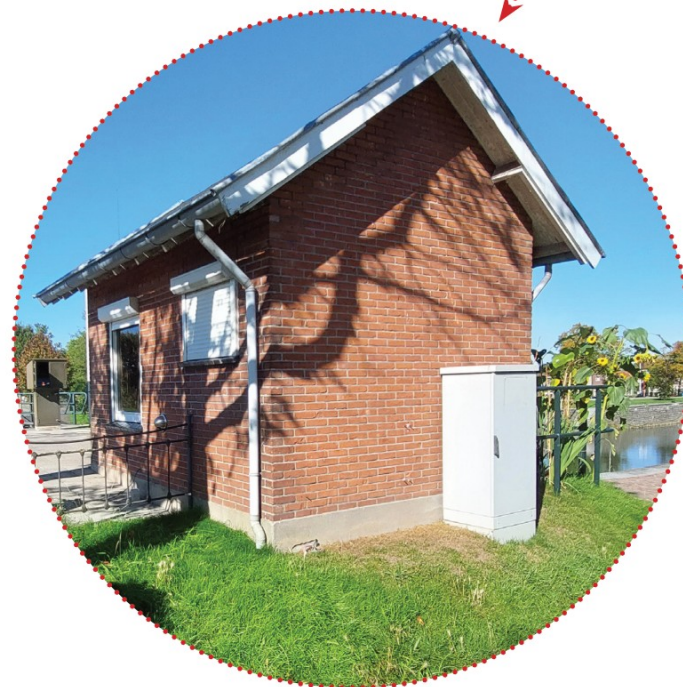
wachthuisje middenhoofd

onderhoud en behoud huidige uitstraling

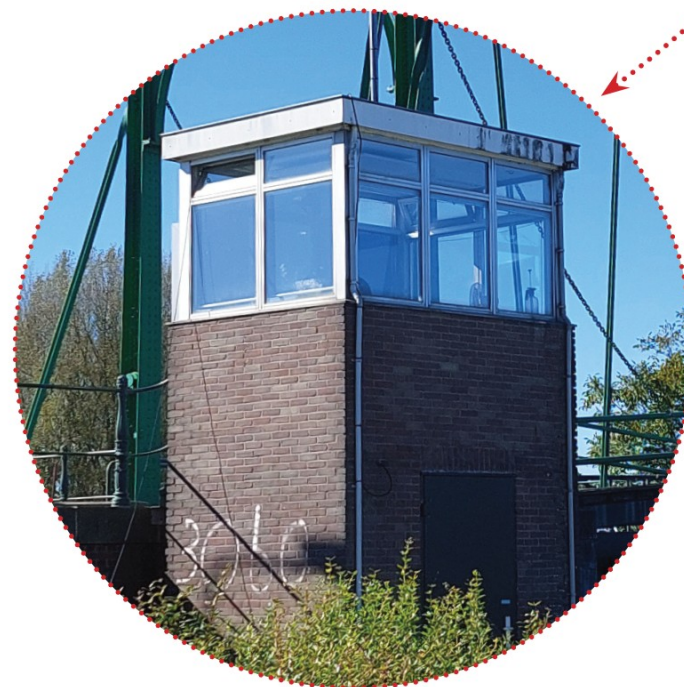
bedienhuisje buitenhoofd

vervanging kozijnen en vergroten dakoverstek

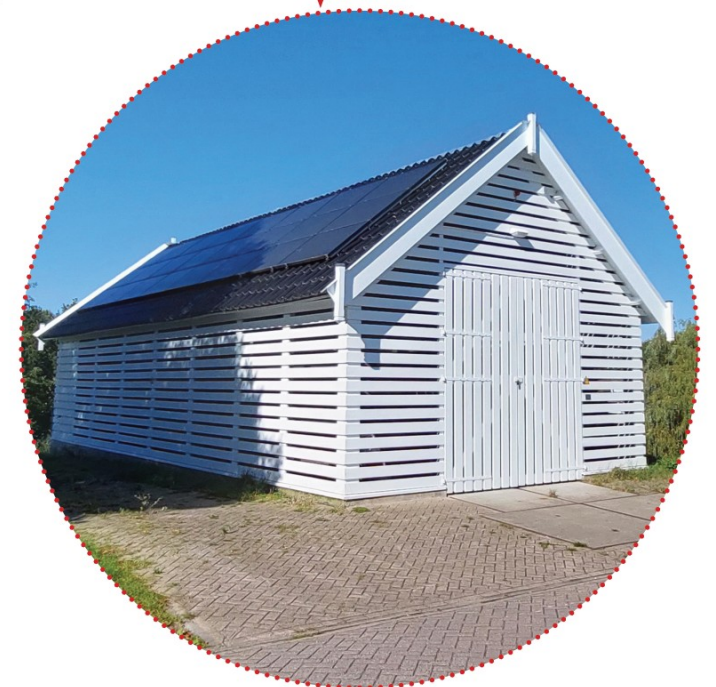
schotbalkenloods

onderhoud en aanbrengen dakgoot

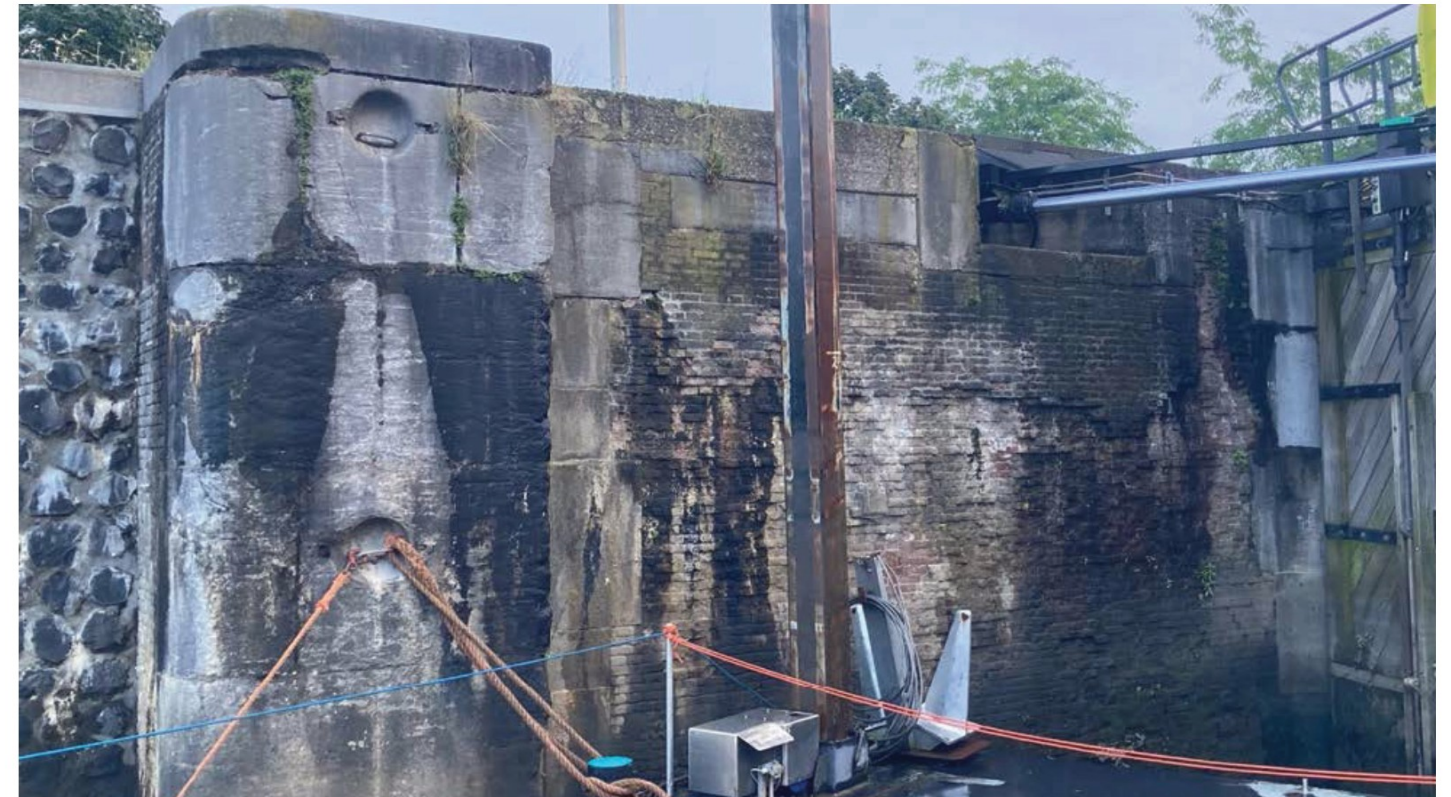
baksteen metselwerk + natuursteen sluishoofd midden

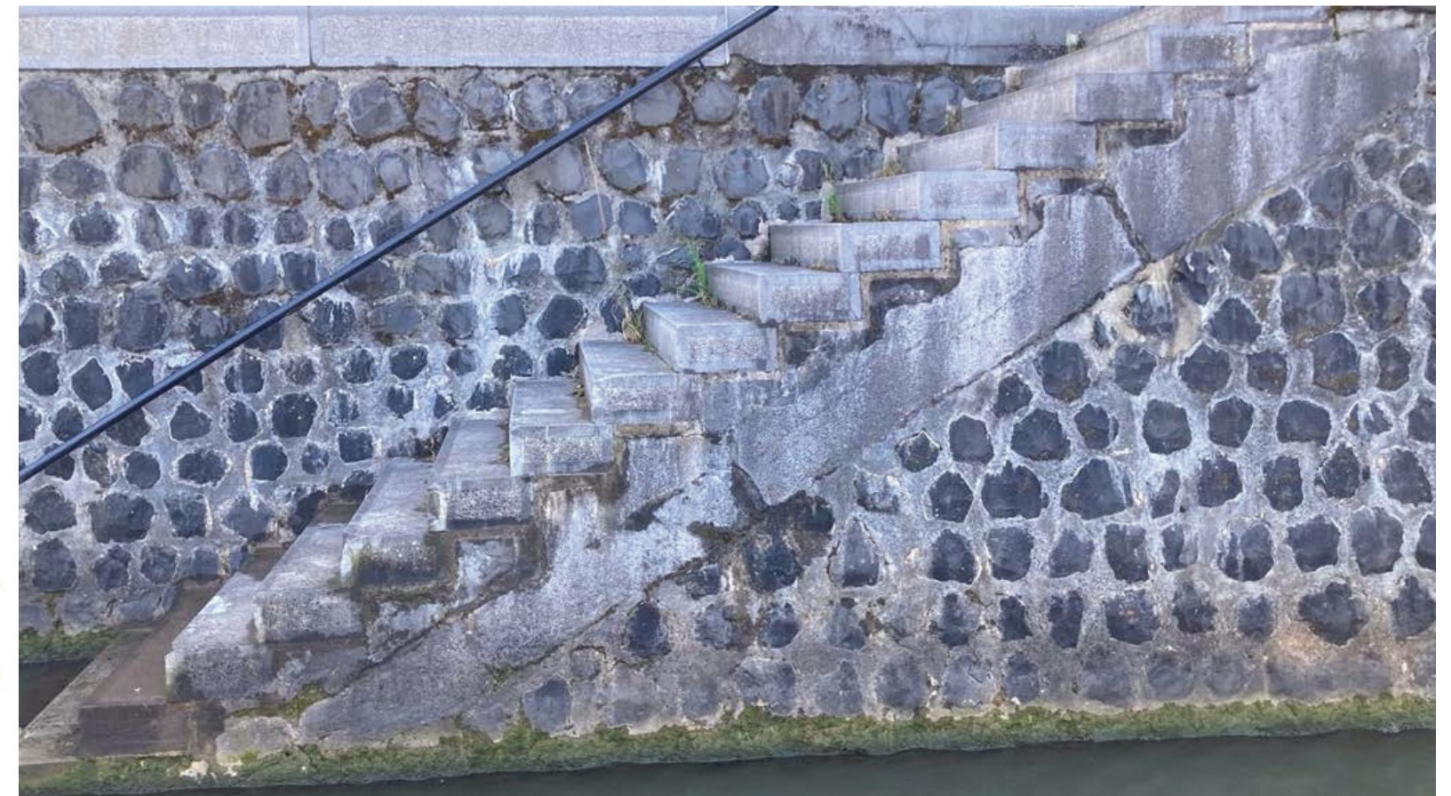
fragment kolkwand, diverse soorten voegwerk

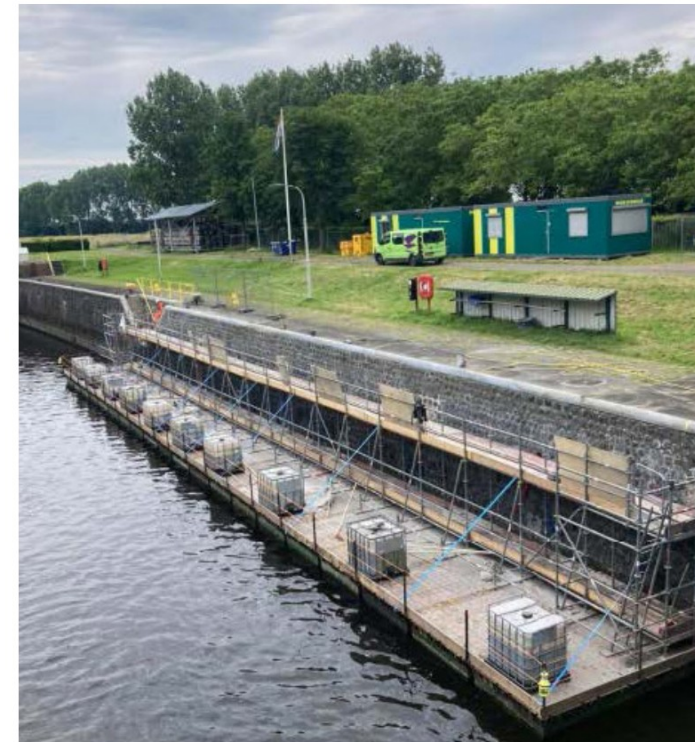
verplaatsbaar werksteiger op ponton Renovatie Henriettesluis (2024)

Op naastgelegen afbeelding referentiebeelden van herstel basalt metselwerk van de kolkwand van de Henriettesluis in Engelen (2024).

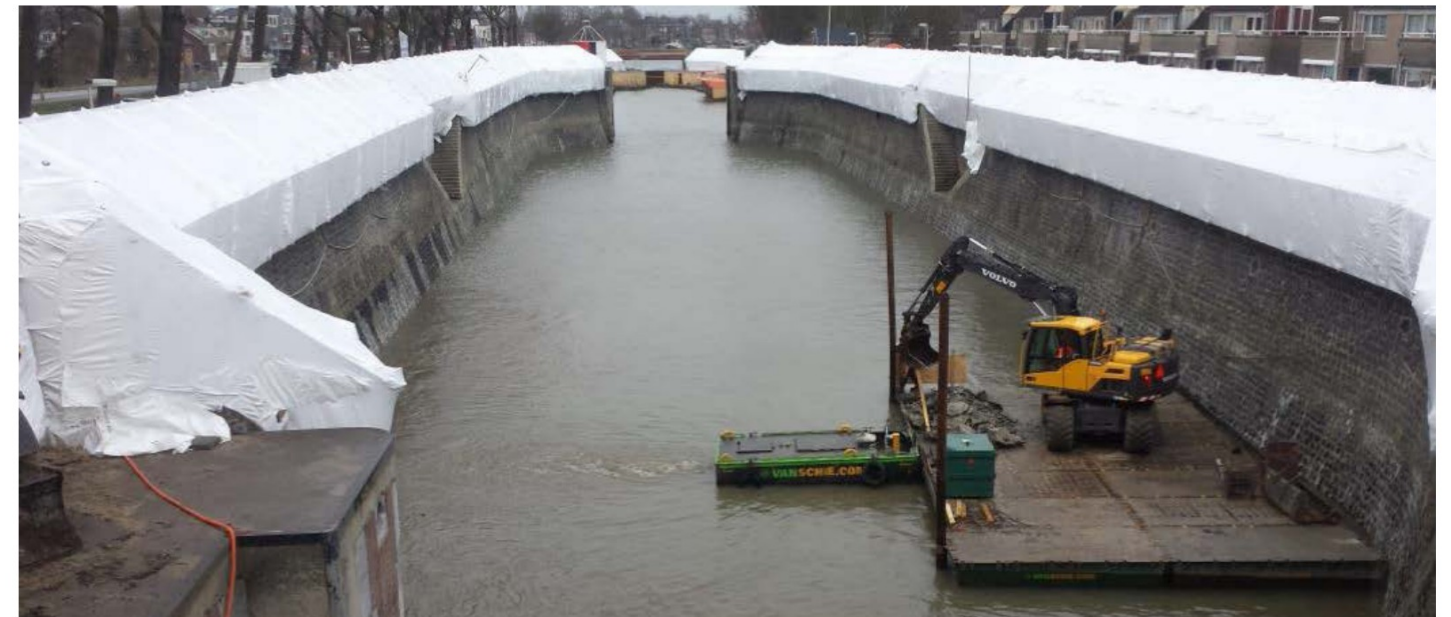
uitvoeringsmethode herstel kolkwanden Koninginnensluis (2017)

De werkzaamheden aan sluishoofden en kolkwanden worden (grotendeels) uitgevoerd vanaf het water. Voor aanvang dient eerst de waterstand in de sluis met ca. 0,7 m te worden verlaagd. Op deze wijze wordt de kwetsbare zone rond de gemiddelde waterlijn goed bereikbaar.
