KONINGINNENSLUIS NIEUWEGEIN

Transformatie complexonderdelen - definitief ontwerp

SCHETSSTUDIE BEGRENZING SLUISCOMPLEX

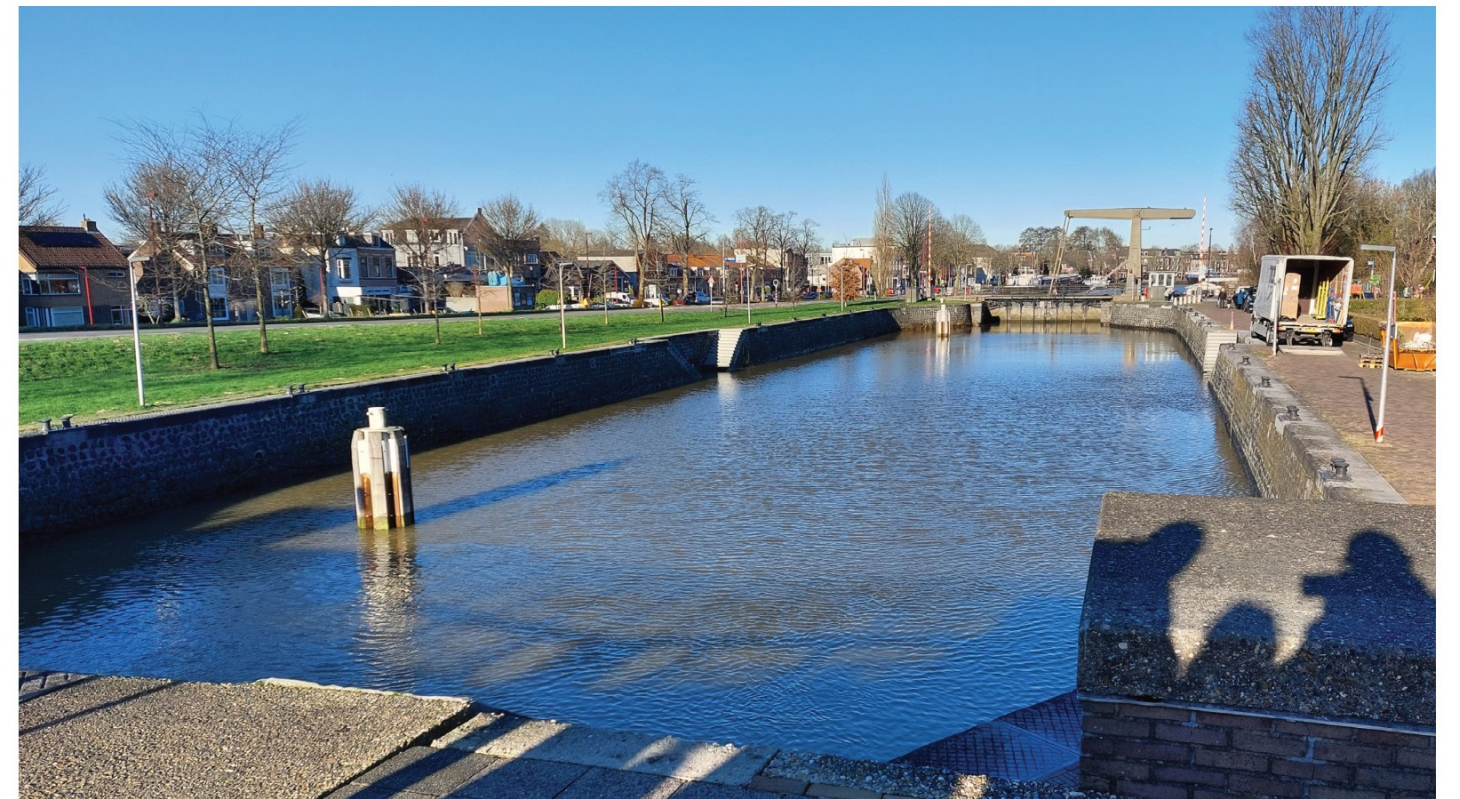
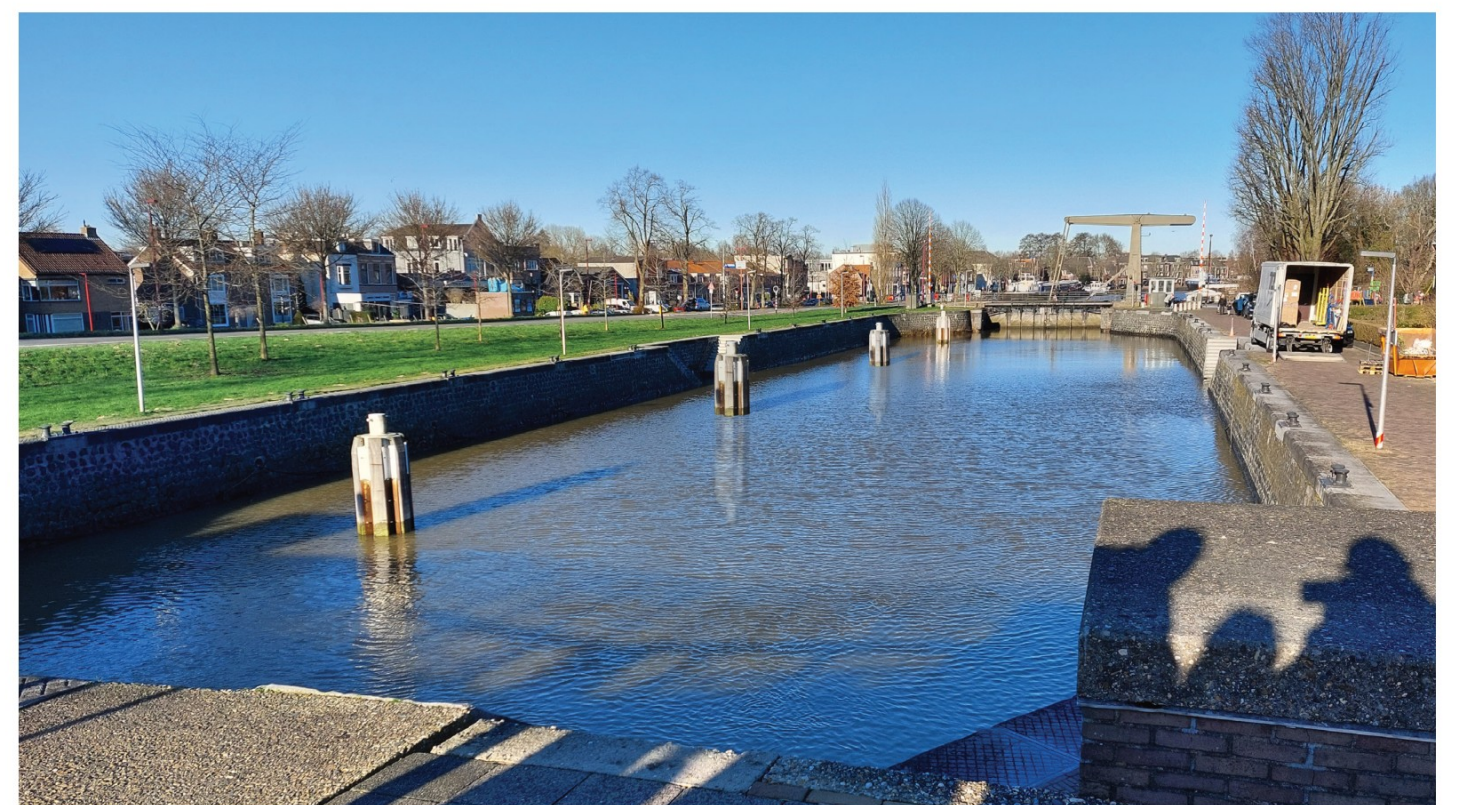
beeld van sluiscolk in huidige toestand en met twee aanvullende meerpalen

Om het zicht op de kolktrappen niet te ontnemen, is gekozen om te voorzien in twee extra meerpalen die symmetrisch worden opgesteld ten opzichte van de trappen. Naastgelegen afbeeldingen tonen de fotomontage van dit voorstel.

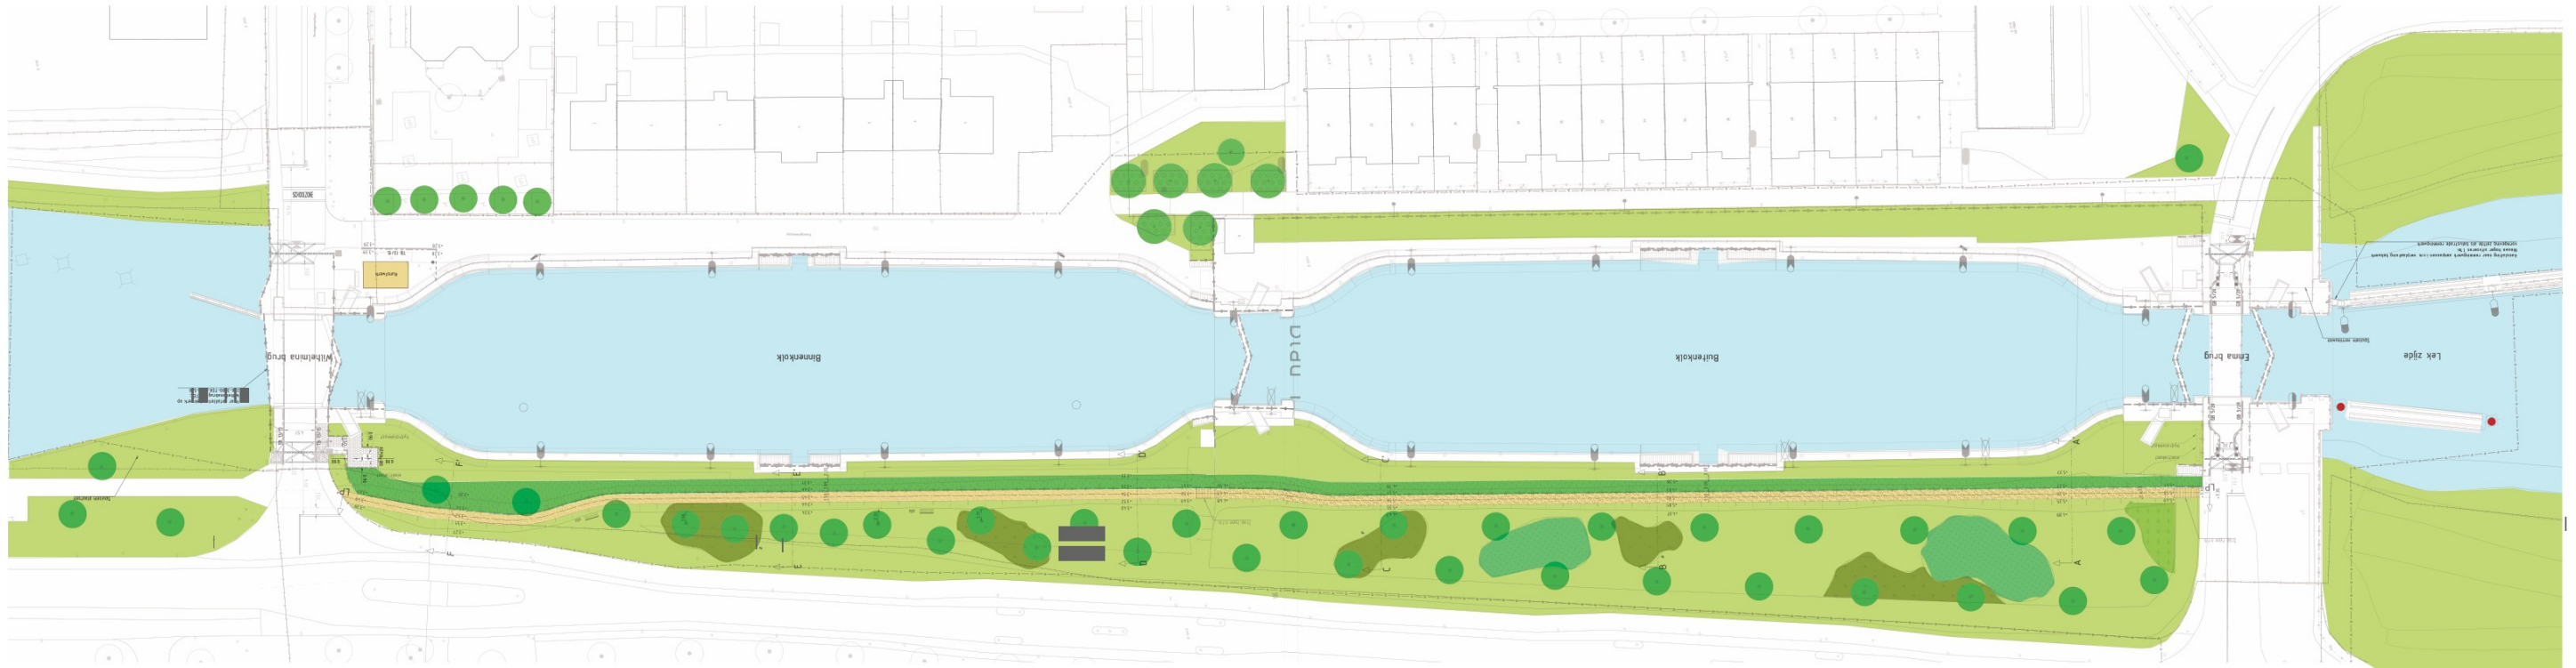
GROENINRICHTING

Ten behoeve van de vergunningsaanvraag is de inrichting van de groenzone aan de westzijde van het sluiscomplex ook verder uitgewerkt. Dit betreft enerzijds het wandelpad uit halfverharding, met een daaraan gelegen strook van +/- 2 m breed in de vorm van een lage bossage bestaande uit een mengeling van wintergroene planten zoals meidoorn, sporkehout, lijsterbes, gelderse roos, zoete kers of vogelskers. Tussen de bossage en de kolk bevindt zich een "werkruimte" die 2 m breed moet zijn.

Het westelijk gelegen groene gebied krijgt een verbijzondering in de vorm van vlakken met speciale inheemse bloemenmengsels, om de biodiversiteit rondom het complex te verhogen. De nattere gronden worden ingezaaid met een wadi mengsel om ook hier een andere diversiteit te bieden dan alleen gras.

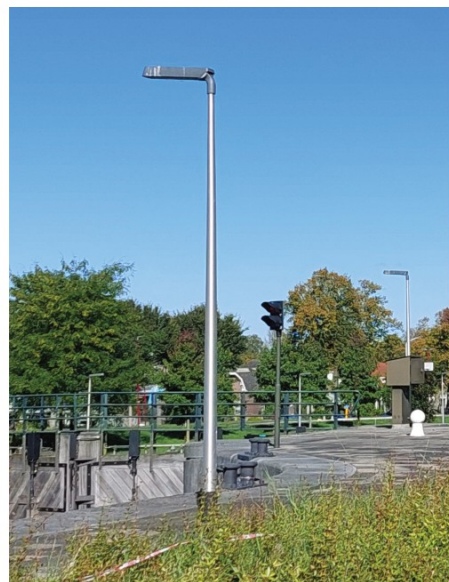
behoud van huidige kolkverlichting
-

Huidige kolkverlichting

De huidige kolkverlichting, die tijdens de meest recente renovatie (2016) is gerealiseerd, zal niet worden vervangen. Er zal echter wel bij de geplande grondwerkzaamheden de positie van drie masten worden aangepast, zodat de symmetrie in het complex kan worden bewerkstelligd.

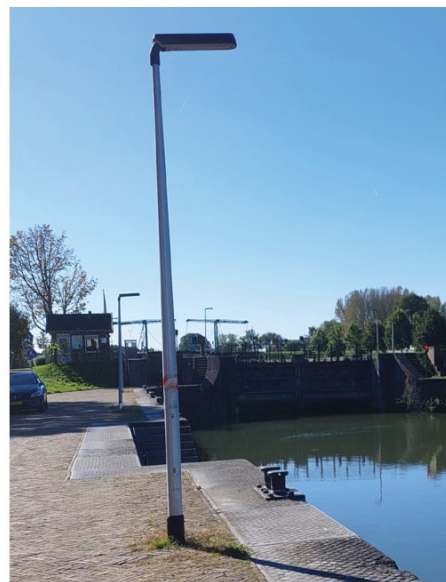
verlichting langs oostelijk wandelpad, sociale veiligheid - in het verlengde van de stegen tussen bouwblokken
-

lage verlichting langs wandelpad

Bij het wandelpad aan de oostzijde van de zuidelijk kolk zal een lage (pad)verlichting worden geplaatst, die meer sociale veiligheid verzorgt en 's avonds de bezoekers "uitnodigt" om over het wandelpad te lopen, in plaats van direct langs de kolk.

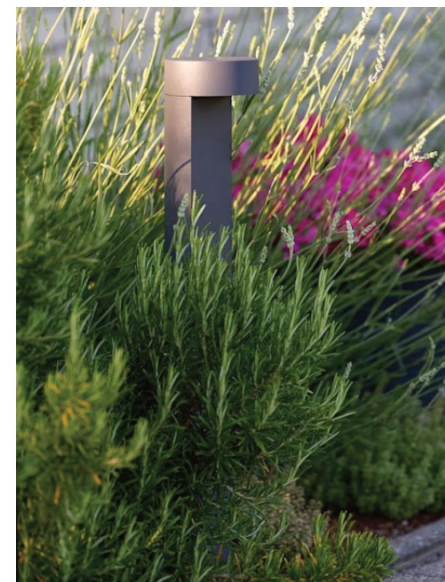
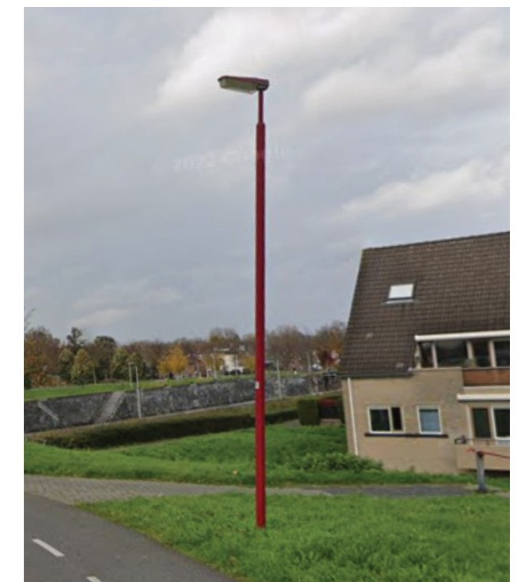
verlichting cf. Vreeswijks model, langs verbindingswegen - contrasterend t.o.v. kolkverlichting

huidige straatverlichting Vreeswijk

De verlichting bij de bruggen zal worden afgestemd met de gemeente, om hetzelfde model te krijgen als in de straten van het centrum van Vreeswijk wordt toegepast.

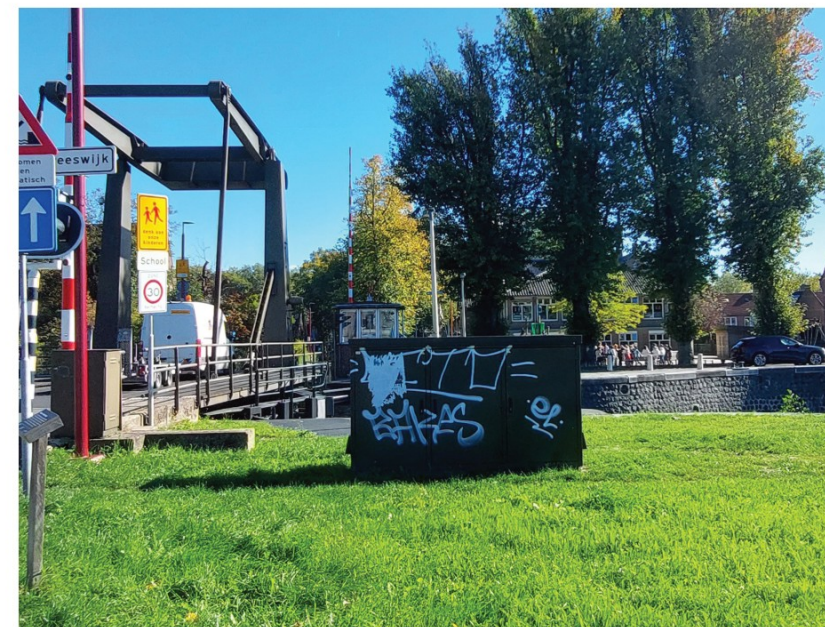
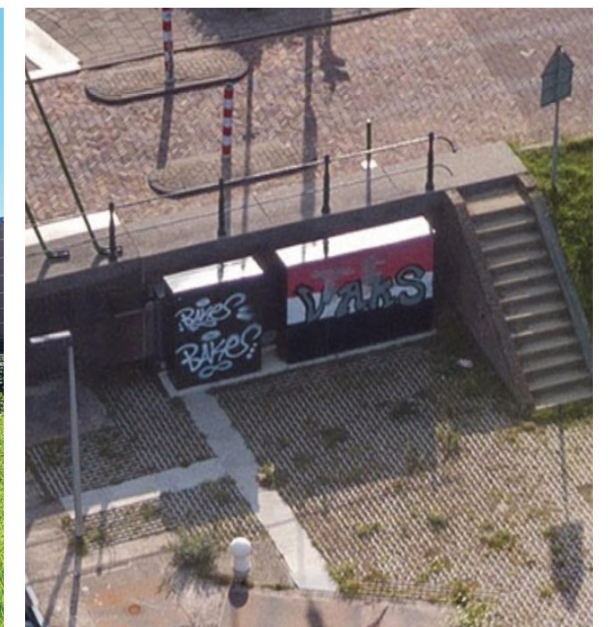
De volgende objecten worden van een beschermende coating voorzien:

- Hydrauliek- en E-kasten bij de Emmabrug en Wilhelminabrug
- Hameestijlen Emmabrug en Wilhelminabrug (gehele stijl)
- Bedienconsole middenhoofd
- Kasten afsluitboominstallaties Emmabrug en Wilhelminabrug (wel de kast, niet de boom)
- De gehele steenachtige gevels van de Bediengebouwen, Technische ruimten op het middenhoofd en het Wachthuisje.
 - Niet de dakconstructie (zoals bijv. boeidelen)
 - Niet de kozijnen, deuren, of houten constructies

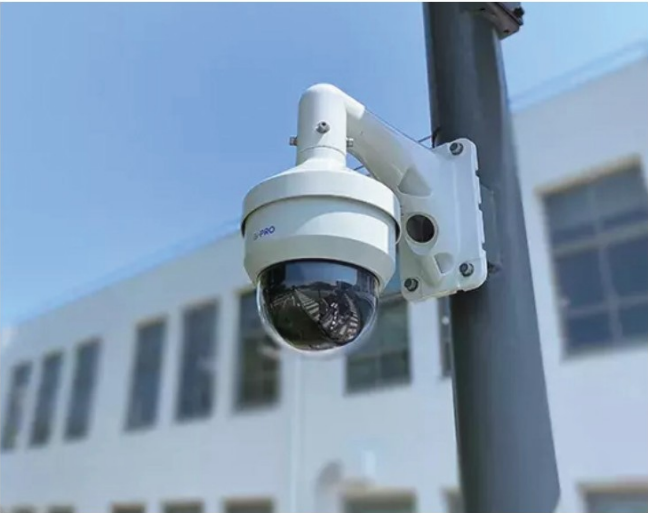
- camera-beveiliging
- minmaal aantal door gebruik PTZ camera
- integratie met / montage op bestaande elementen
- geen plaatsing van nieuwe masten
- plaatsing bij sluishoofden en toegang schotbalkenloods (telkens 1 stuk)

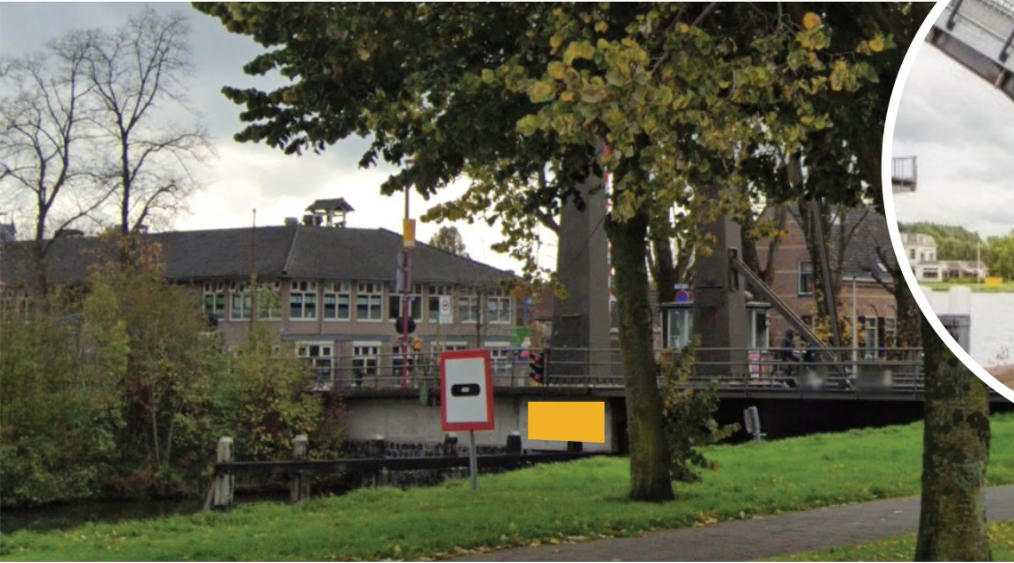
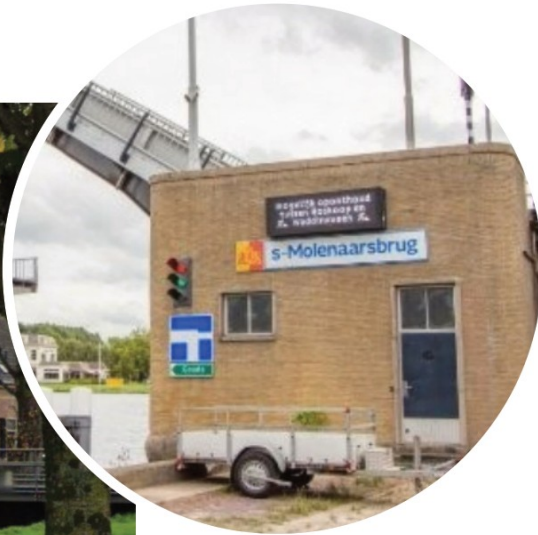
binnenhoofd : Dynamisch Scheepvaart Informatie Paneel (DSIP)

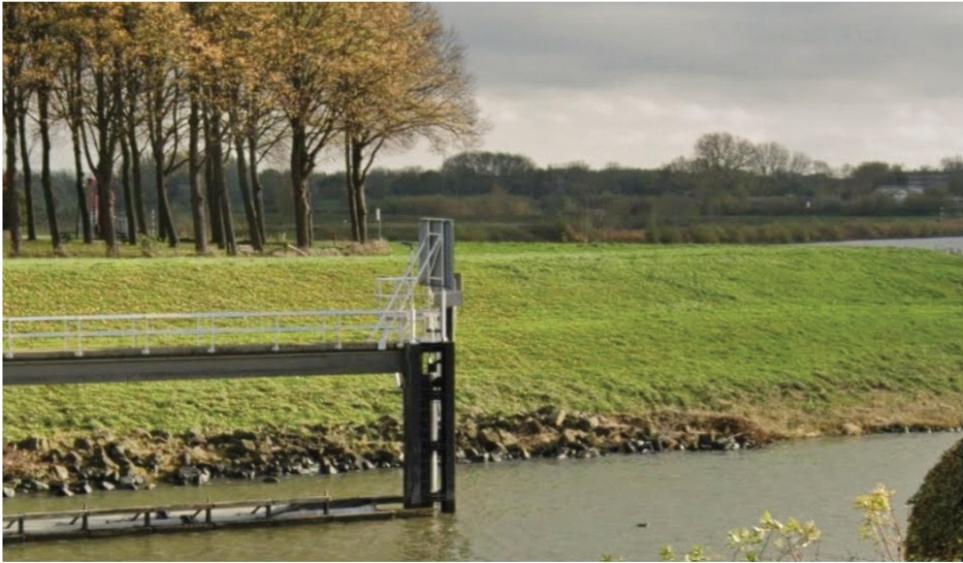
Lekzijde : Dynamisch Scheepvaart Informatie Paneel (DSIP)
