Zeskante molen te Waardenburg

**Onderzoek en advies van de gevolgen en risico's van de
voorgenomen verhoging van de korenmolen te Waardenburg in
het kader van de dijkversterking Tiel - Waardenburg**

**Van Reeuwijk bouwmeester
Arum, juni 2023, herzien oktober 2023.**

Definitieve versie na verwerken reacties 20-3-2024

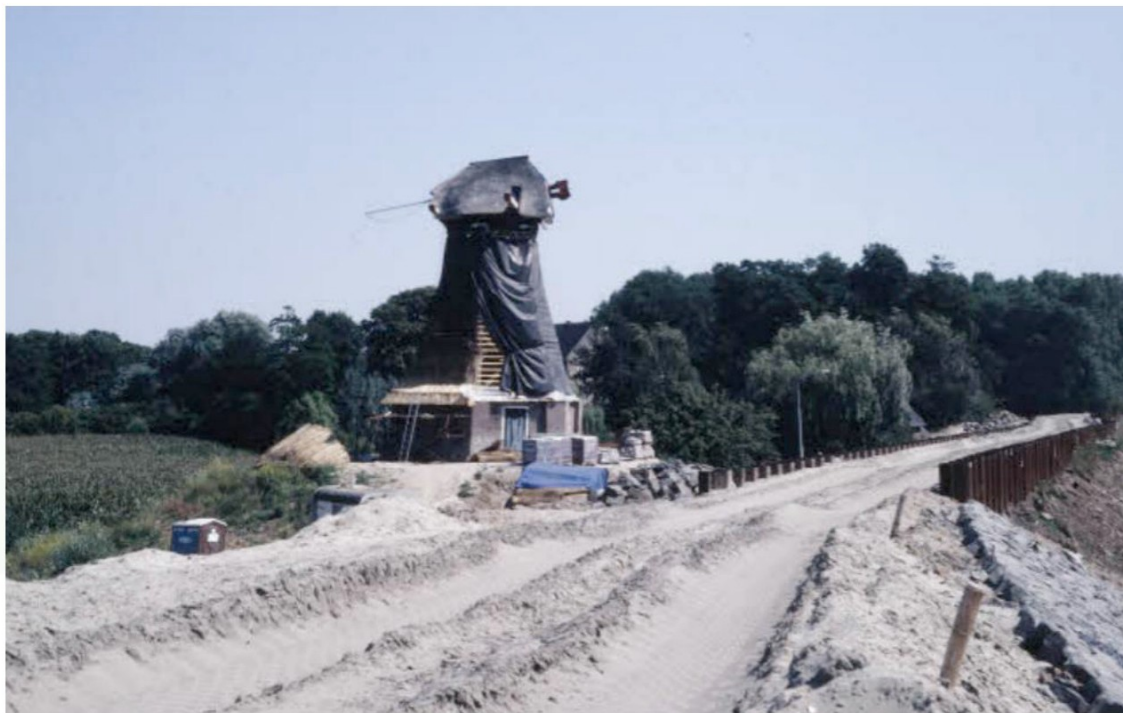
Dijkversterking en verhoging in september 1996. De molen is hierbij al verhoogd en de stalen damwanden zijn aangebracht. Het dijkprofiel is hier nog niet verhoogd. (bron allemolens.nl).

Het dijkprofiel naast de molen werd daarbij verhoogd en versterkt. Bij de molen werd toen in het dijkprofiel een dubbele stalen damwand aangebracht. Dit met name gezien de geringe mogelijkheden ter plaatse om een breder dijkprofiel mogelijk te maken.

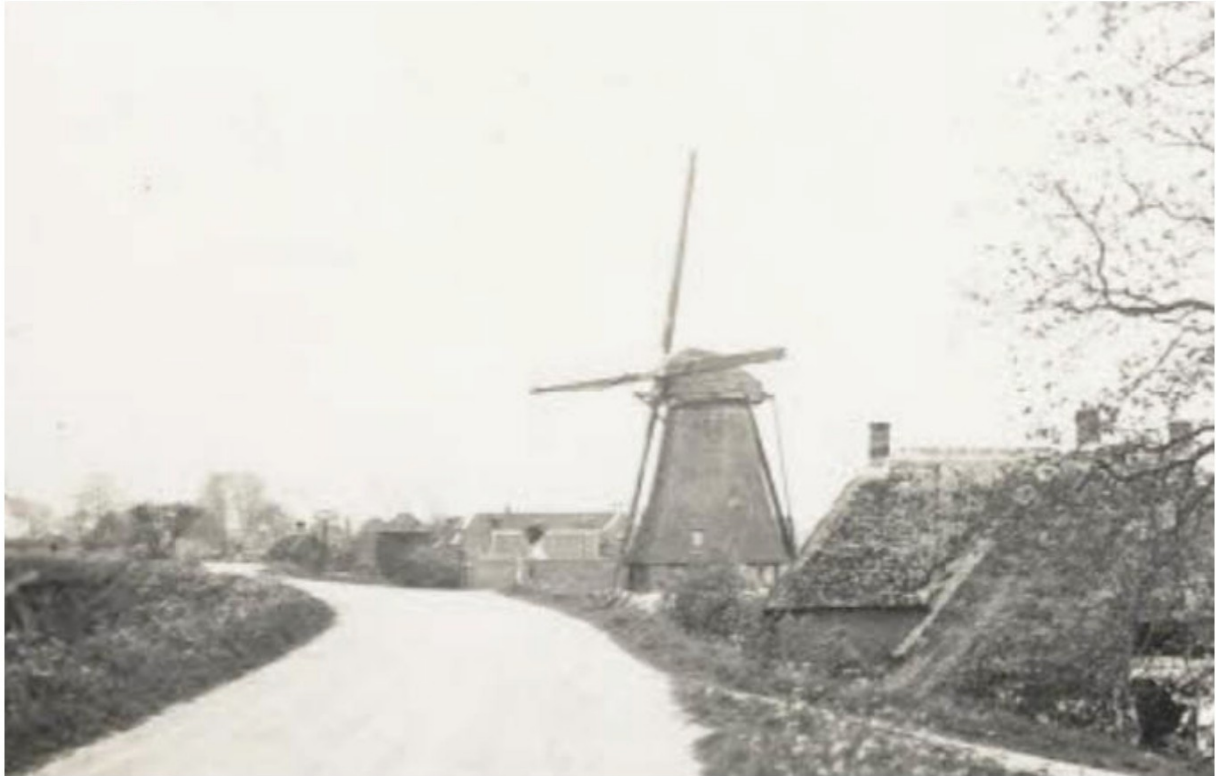
Onbekend. De goothoogte van het naast de molen gelegen pand ligt vrijwel gelijk met de bovenkant dijk of zelfs iets daarboven. Vanaf het maaiveld rondom de molen was er een zichtlijn over de dijk heen.

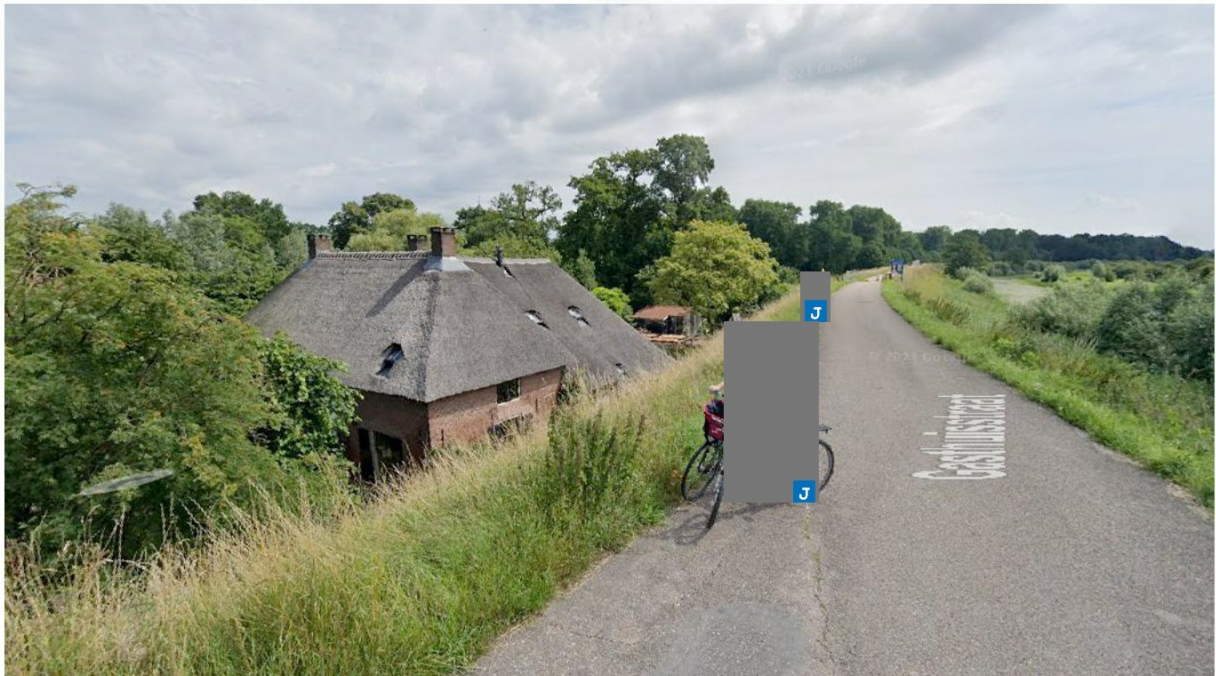
Huidige toestand, Duidelijk is dat de goothoogte thans ruim onder de bovenkant van de dijk ligt. (Bron google maps).

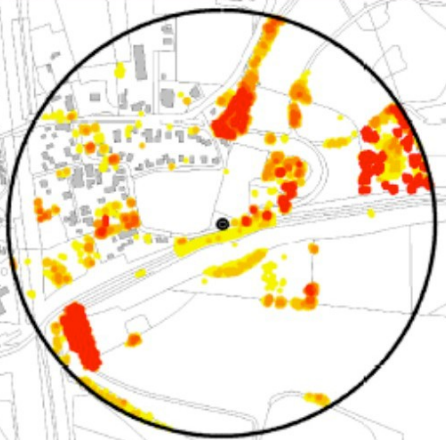
Parameters voor de berekening																																				
Maaiveldhoogte: 7,75 meter t.o.v. NAP Stellinghoogte: 0 meter Lengte van het gevlucht: 23,5 meter	Aantal hoogtemetingen binnen 400 meter: 192259 Aantal hoogtemetingen die de biotoopnorm overschrijden: 11017																																			
Resultaten - kaarten																																				
<u>Hoogtemetingen die de biotoopnorm overschrijden</u>

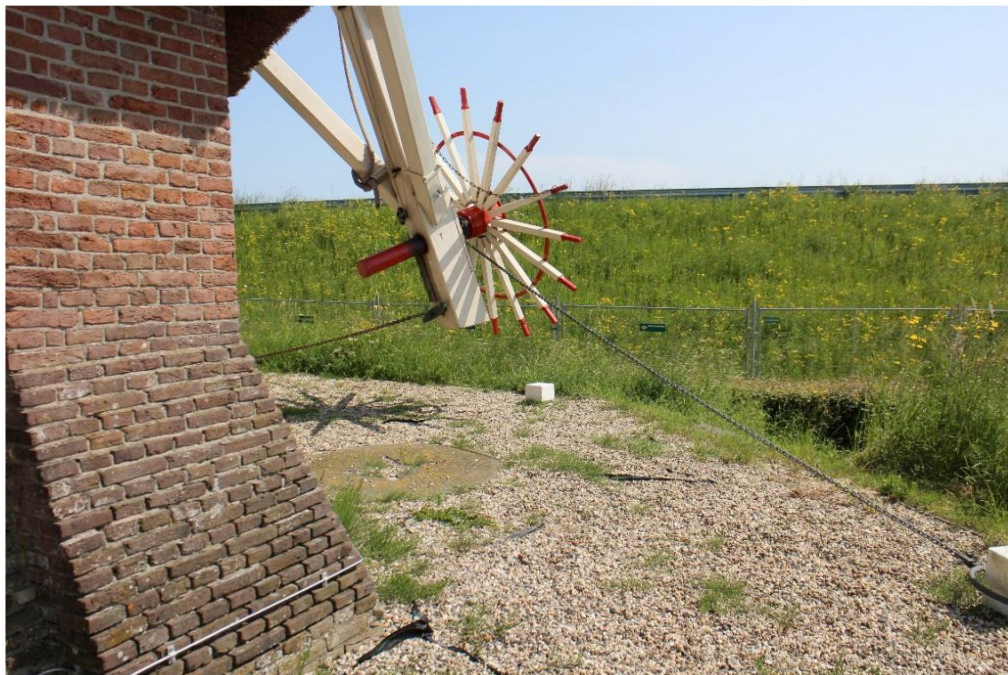
Zicht richting de Waalbandijk. De molenaar (en ook bezoekers) kan niet over de dijk heen kijken richting horizon om zo het weer goed te kunnen schouwen. Buien met veel wind kunnen zo ongemerkt snel bij de molen komen. **De bovenkant van de dijk ligt nu 2,35 meter boven het molenerf. Dat zal met de in uitvoering zijnde plannen gaan naar 2,45 meter.**

De molenaar moet een molen veilig kunnen bedienen. Daarbij is juist het kunnen schouwen van het weer, wolken etc. van zeer groot belang. Op dit moment kan de molenaar vanaf het molenerf vrijwel het gehele gebied/ de lucht van oost, via zuid naar het westen (uit dit gebied komt in Nederland ook de meeste wind) niet goed beoordelen. Dit komt het veilig laten draaien van de molen zeker niet ten goede.

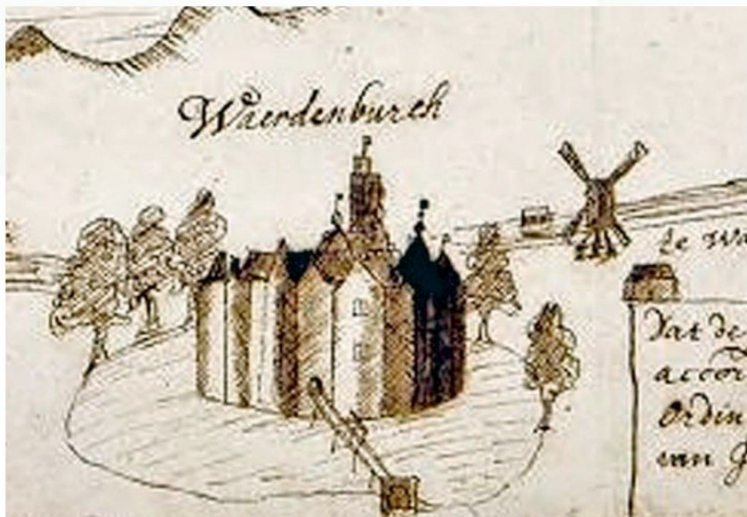
Kasteel en molen in 1571. Uitsnede van de kaart van Thomas Witteroos uit 1571. Hier nog een standerdmolen op de plaats van de huidige molen. Bron Gelders Archief

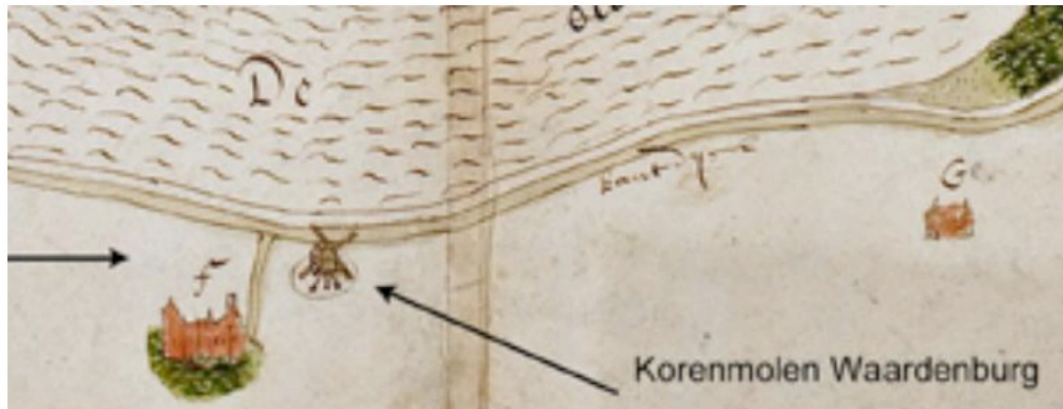
Uitsnede uit de kaart van Ewalt van der Buyten 1668, bron Gelders Archief. Te zien is de standaard molen die de voorganger was van de huidige molen.

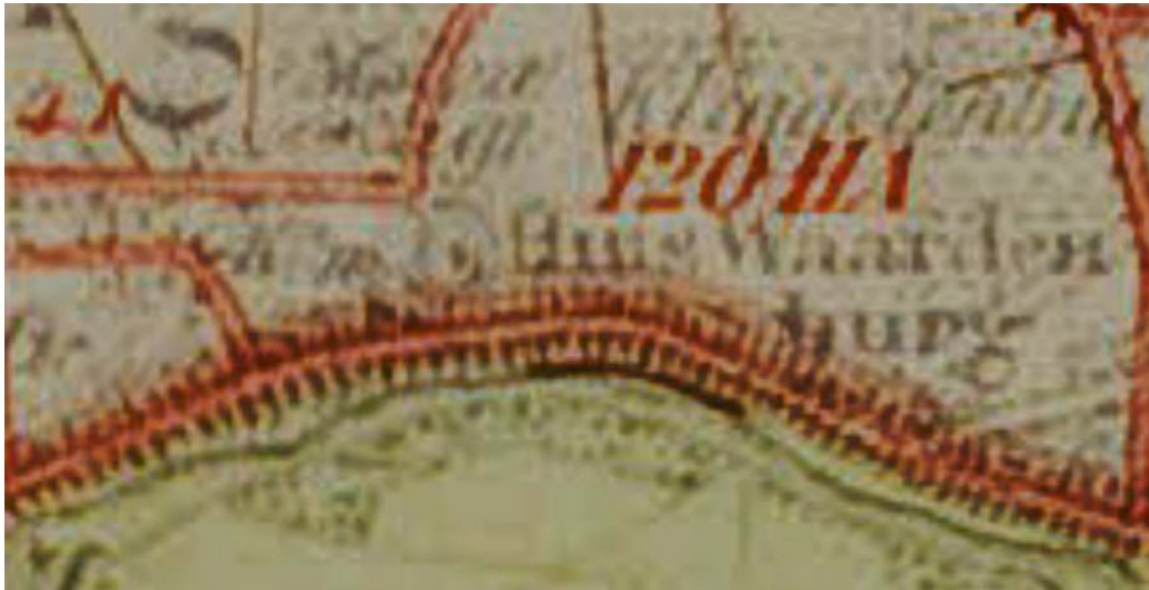
Waterstaatskaart 1871, links van het huis Waardenburg de molen (Km)
